事故・故障等発生報告書

発 生 年 月 日	令和 5 年 4 月 1 0 日 (月)
発 生 場 所	地層処分基盤研究施設 東側駐車場 (非管理区域)
件 名	核燃料サイクル工学研究所における自家用車両火災 について (第 1 報)
状 況 原 因 対 策 環 境 へ の 影 響	別添のとおり

核燃料サイクル工学研究所における自家用車両火災について（第1報）

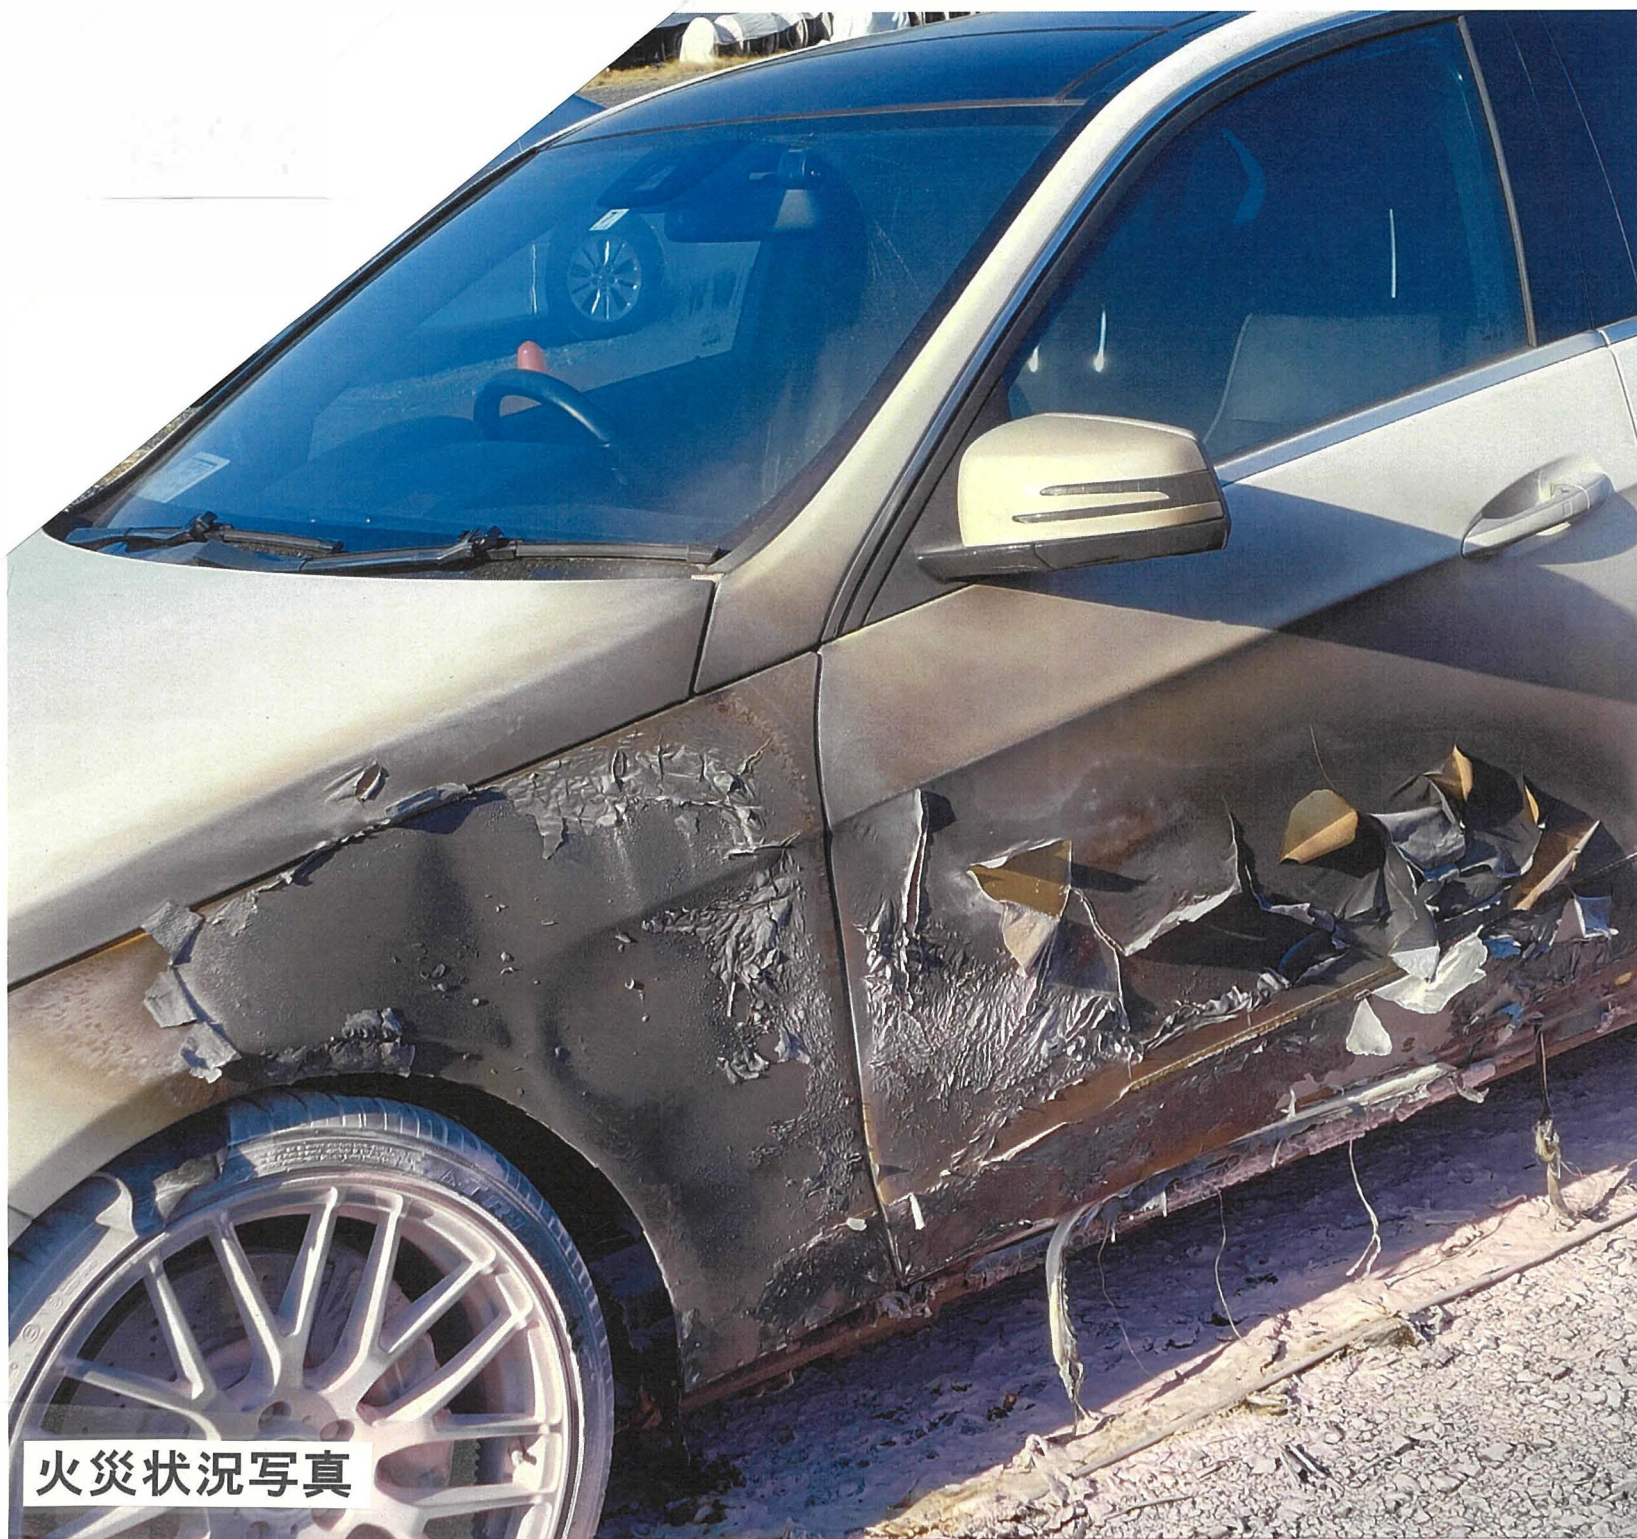
火災状況写真

- 1) エンジンルーム内及び室内には、出火に伴う焼損は見られなかった。
- 2) 車両底部では、前後の車軸間に取り付けられた樹脂製のカバーのうち左側のカバーが焼け落ちて無くなっていた。
- 3) 後方の車両底部にある燃料タンクの左側付近に焼損が見られた。

なお、当該消防白書によると、排気管（排気系）への着火物や可燃物の接触が出火原因としては最も多く、次いで電気配線の短絡やスパークが多いと報告されている。これらの事例を参考にすると、本事案については排気系の熱源又は電気系の短絡等を起因にして車両底部に取り付けられていた樹脂製カバー又は燃料配管へ引火し火災に進展したものと推察される。

しかしながら、原子力事業所における火災事象は、近隣住民への不安に繋がる恐れがあることに鑑みて、サイクル研内に令和5年4月13日に本車両火災事案の内容を周知（安全ニュース）するとともに、翌4月14日に総務省消防庁の令和3年度版消防白書を参考にした車両火災を防ぐための注意喚起（安全衛生瓦版）を行った。

今後の公設消防による出火原因の調査結果を踏まえ、必要に応じて対策を検討する。

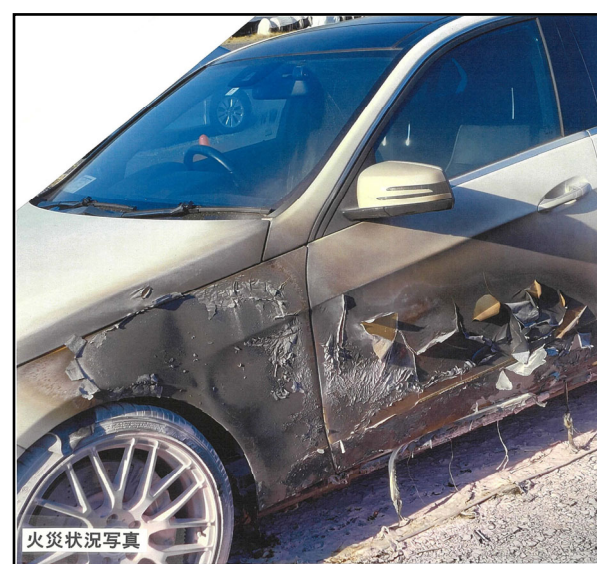
〈火災の状況写真〉

火災の原因は調査中ですが、車両火災の多くは、「配線ショート」や「燃料漏れ」から出火にいたっているようです。

したがって、**日々の車両点検が重要!**
