事故・故障等発生報告書

令05原機(科)031
令和5年6月8日

発 生 年 月 日	令和5年4月25日(火)
発 生 場 所	J-PARC MR 第2電源棟(一般施設)
件 名	J-PARC MR 第2電源棟における火災発生について(第2報)
状 況 原 因 対 策 環 境 へ の 影 響 等	別紙のとおり

J-PARC MR 第2電源棟における火災について（第2報）

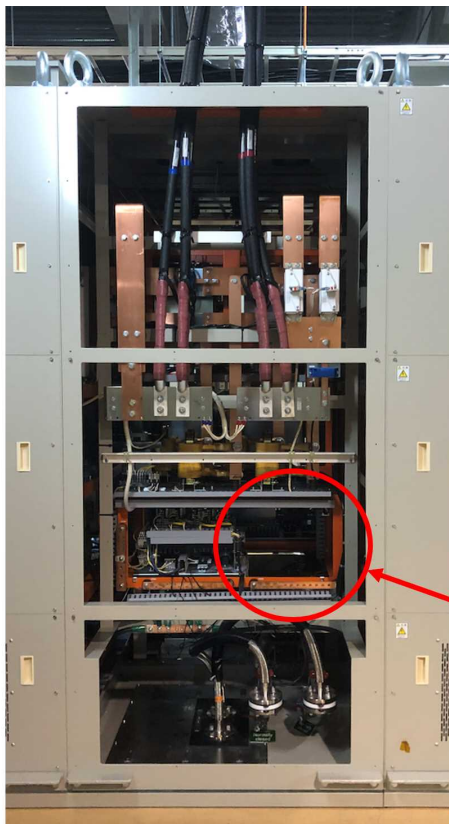
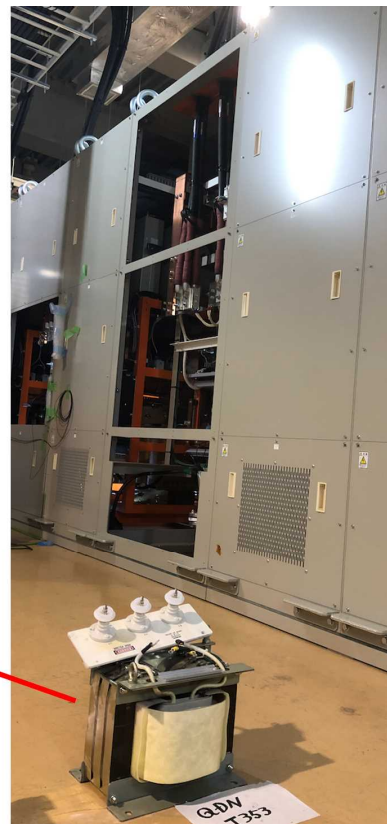
図5 電源盤内のトランスの設置場所

今回の火災では、炎を現場で確認し粉末消火器で消火を行った。焼損部は電源盤内のトランスのみで、隣接する装置と施設への延焼はなかった（図 5 と図 7）。

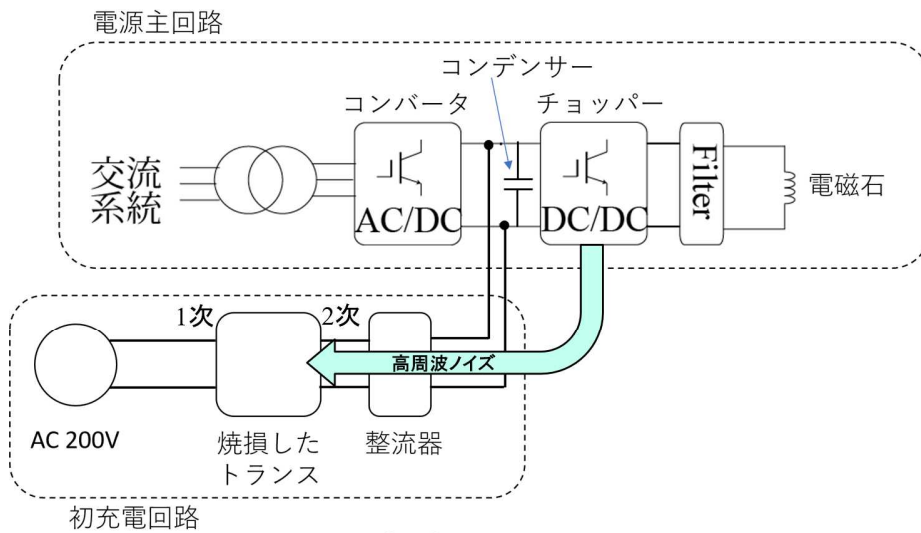
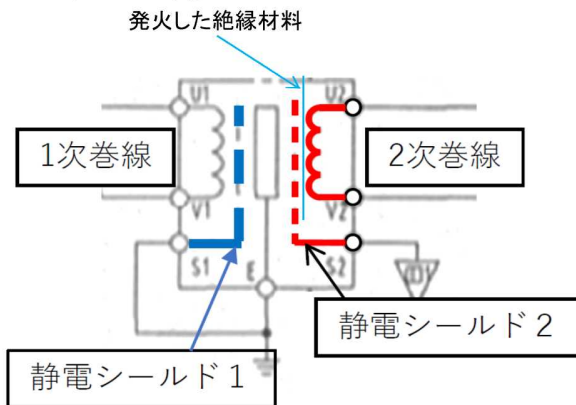
図6 QDN 電源回路図 (概略図)

図 6 に QDN 電源の回路図（概略図）を示す。この電源は、ビーム強度増強のために新規に設計製作された。立ち上げ時にコンデンサーにエネルギーを供給するための初充電回路が電源主回路のチョッパ回路に接続されており、これにより、電源起動時に発生する電力変動を緩和する。今回発火したトランスは、この初充電回路に用いられていたものである。同型の電源は、J-PARC では当該電源を含む MR の 2 台のみである。

- ・ 2 次巻線と静電シールド 2 の間の絶縁材料の焼損が激しい（図 6 と図 8）。
- ・ その他の部品（コイル等）は健全であった。

当該トランスは、特別仕様の特注品で、電源の製作を受注した業者が仕様を定めたものである。その際に、トランスの絶縁設計に対して、チョッパ回路から回り込む高周波ノイズ（図 6）の影響が十分に考慮されていなかった。2 次巻線と静電シールド 2 の間には、使用定格の周波数と電圧に対して必要な絶縁が取られていたが、高周波ノイズによるコロナ放電に対する配慮が十分ではなかった。そのため、構造的に 2 次巻線と静電シールド 2 の間の電界が集中する箇所（焼損の激しかった箇所）でコロナ放電による絶縁劣化が徐々に進行し、使用開始後約 1 年で火花放電に至り、絶縁材料に着火して焼損したものと推定される。

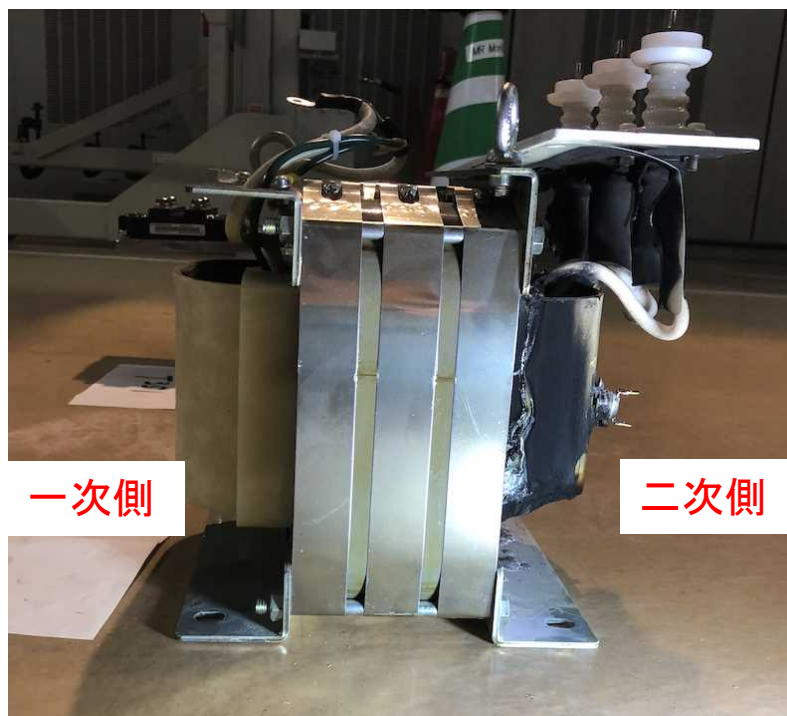
図7 焼損したトランス (幅24cm×高さ24cm×奥行27cm) を電源盤から取り出した状態

令和 5 年 4 月 26 日に公設消防の立会いのもと、現場で焼損したトランスを取り外し、焼損状況を目視で調査した。トランスの本体の 2 次側の表面が焼損しており、1 次側の表面には焼損は認められなかった（図 7）。当該トランス以外に焼損している箇所はなかった。

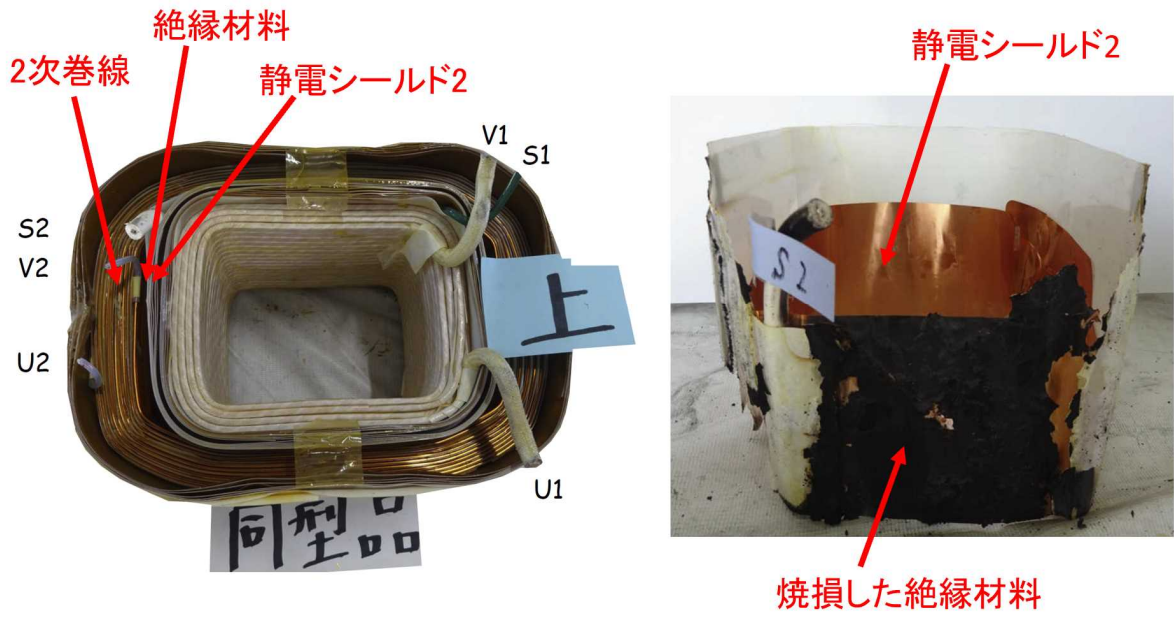
図8 (左) トランス (同型品) の内部、(右) 焼損した絶縁材料

以上のことから、2 次巻線と静電シールド 2 の間の絶縁が劣化し、短絡に至ったことが火災発生の直接的な原因と推定される。

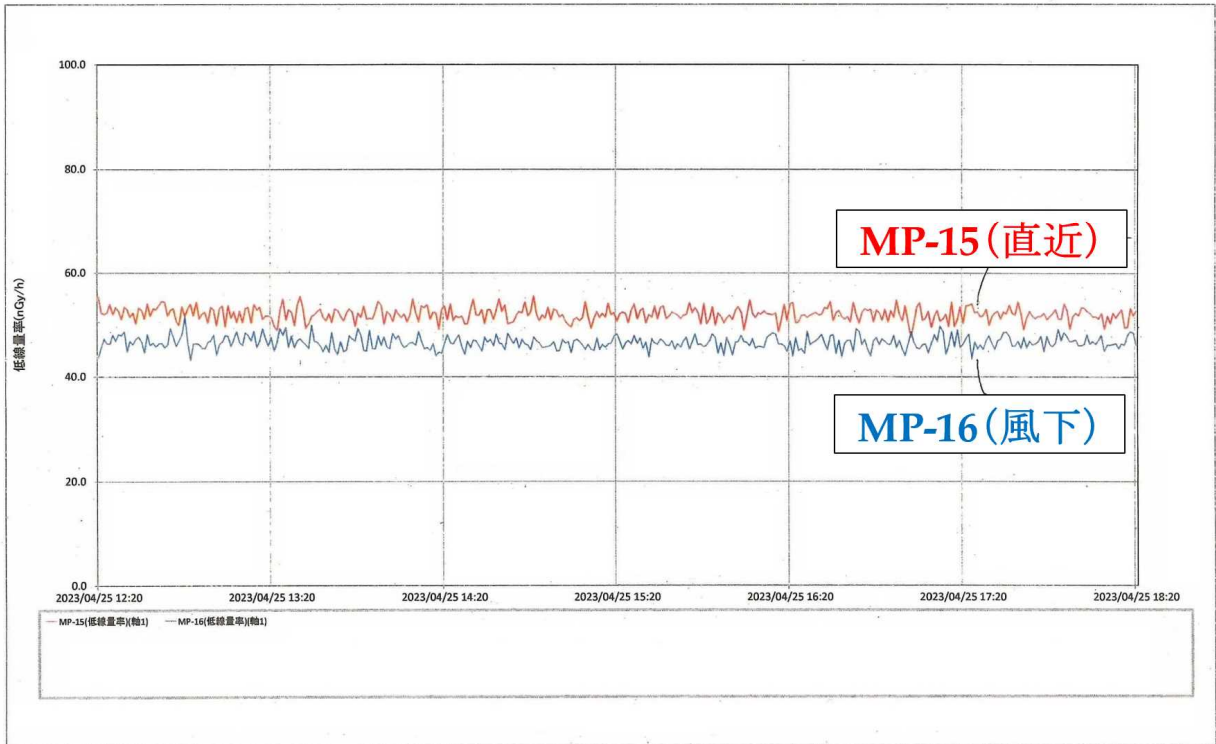
図 10 モニタリングポスト (図 1 の MP-15 と MP-16) の線量率の時系列グラフ

本事象に伴う放射性物質の漏えい（図10）、周辺環境への影響および人的災害はなかった。
