事故・故障等発生報告書

事業所名 三菱原子燃料株式会社

厨房コンセントプラグでの焦げ跡発見について
(第2報)

2023年8月18日

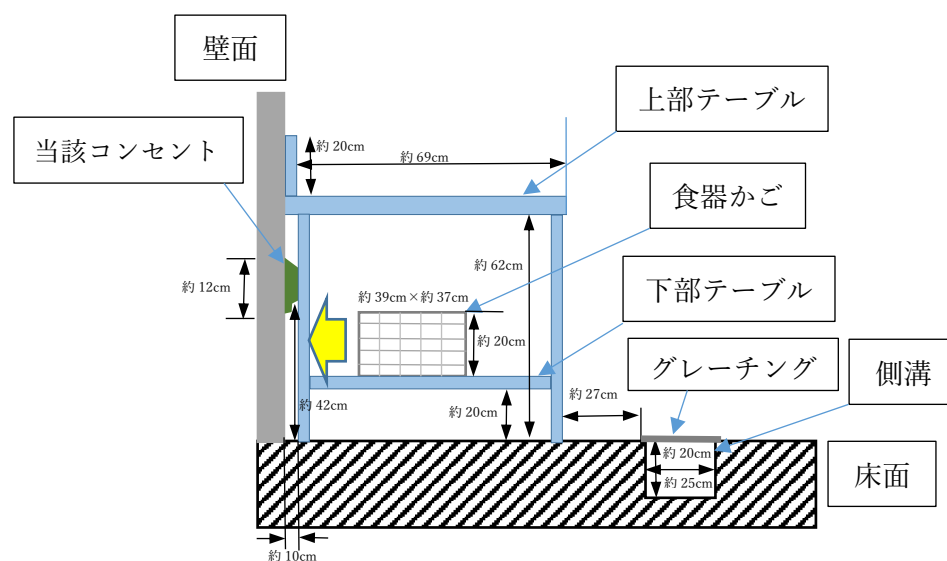
概略立面図

- ・ コンセントの設置状況は下図に示すとおり、床から高さ約42cmである。なお、隣接するテーブルの内棚高さは約20cm、内棚と壁の隙間は約10cmである。

- ・ 当該設備が設置されている場所は厨房であるため、食品衛生上、週1回、床を水洗いしているが、電源を取っているコンセントの設置場所は、直接水がかかる箇所ではない。
- ・ 更に、防雨型のコンセント及びプラグとなっており、万一水がかかっても漏電は発生しない構造となっている。
- ・ ただし、厨房設備であるため、週1回、床を水洗いすること、排水溝には温水が流れることから、床近傍は湿度が比較的高い状況となっている。
- ・ 当該コンセント及びプラグは食器かごを置く棚の奥の壁に設置しているため、食器かごによる接触以外でプラグそのものに外力が作用するような場所ではない。しかし、食器かごは、作業の観点から手前側に置くことになっているが、押し込んだ場合は、奥のプラグに接触することが考えられる。
- ・ 従って、食器かごが奥まで入れれば接触する高さ位置となっていること、当該電気ウオーマーテーブルは厨房の建物完成（2012年）以降、長年使用していることから、食器かごが接触してプラグに外力が作用した可能性がある。

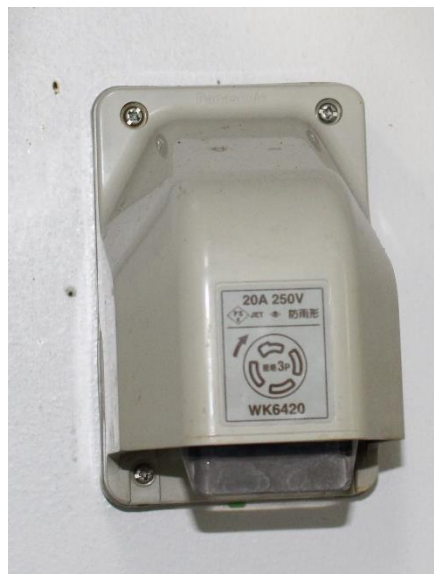
図 2-8 コンセント外観

- ・ コンセントの外部は損傷などの異常は認められなかった（図2-8）。

当該コンセント
(外観は異常なし)

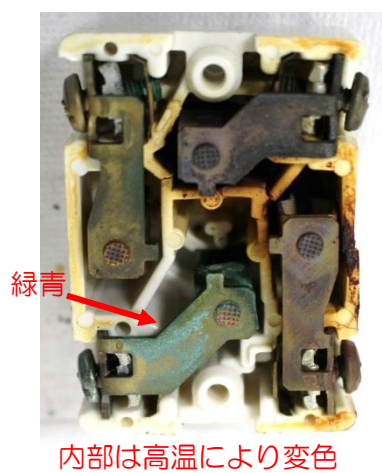
図 2-9 コンセント内部の電極の状況

- ・ コンセント側の一部の電極に緑青が認められた。また、高温による変色が認められた（図2-9）。
- ・ プラグ側で溶融が認められた電極に対応するコンセント側の電極に溶融痕が認められた（図2-10）。
- ・ コンセントの内部の配線の被覆には高温によると考えられる変色が認められたが配線には異常はなかった（図2-11）。

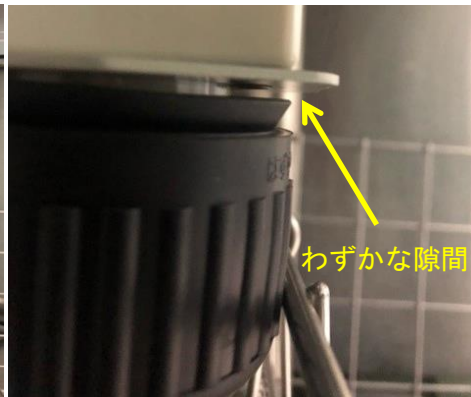
図2-12 食器かごの押し付け状態再現試験

- ・ 当該プラグは日常的に荷重が発生する環境ではないものの、棚の奥に設置されていること、棚に食器かごなどの物を置くこと、食器かごなどの物がプラグにぶつかる可能性があることから、プラグに外力が加わり、変形によりプラグとコンセントの間に隙間があいた可能性が考えられる。
- ・ 当該電源プラグは長年使用しており、外力が作用する機会があったものと考えられる。
- ・ 食器かごをプラグに押し付けた場合を模擬し、プラグとコンセントの間に隙間を確認した状況を図2-12に示す。

食器かごをプラグに押し付けた状態

コンセントカバーを外してプラグとコンセントの状況確認

- (1) (直接的な要因) 棚に置いた食器類を入れた食器かごを奥に押し込んだ際に、この食器かごがプラグに当たり、コンセントと防水プラグキャップの間に隙間を生じさせ、水分の浸入を招いた。
- (2) (間接的な要因) 当該プラグは長期にわたり取り外されず、水分の浸入によるプラグ電極部の酸化に気づかない状態で使用を続けたため、プラグの電極とコンセント側電極間の酸化被膜部の接触抵抗が増加して加熱が継続し、プラグの絶縁材が徐々に劣化してプラグ電極間の絶縁が破壊されたことにより短絡に至った。

- ① プラグが食器かごで押し付けられたことにより、プラグとコンセントの間に隙間を作ったと考えられることから、食器かごを奥まで押し込んでしまってもプラグにぶつかることがないように、棚にストッパーを設置した。
