事故・故障等発生報告書

東二総発第138号
令和6年2月15日

発 生 年 月 日	事象確認日：令和6年2月2日（金） 火災判断日：令和6年2月5日（月）
発 生 場 所	東海第二発電所 原子炉建屋（管理区域）
件 名	東海第二発電所 原子炉建屋2階北西側 天井部電線管付近の火花及び焦げ跡らしきものの確認について（第1報）
状 況 原 因 対 策 環境への影響等	別紙のとおり

東海第二発電所 原子炉建屋2階北西側
天井部電線管付近の火花及び焦げ跡らしきものの確認について

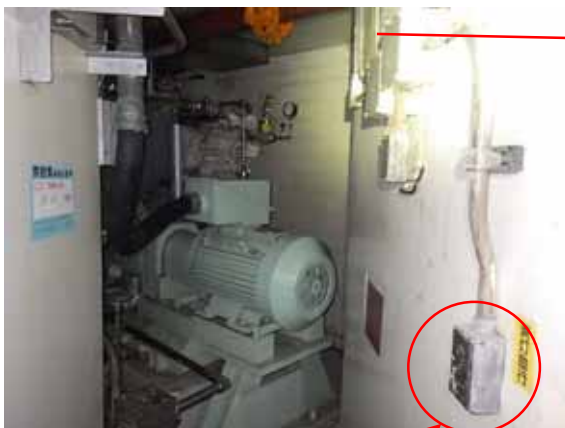
事象発生箇所
東海第二発電所 原子炉建屋 2階北西側（管理区域）
原子炉冷却材浄化系ポンプ（A）室

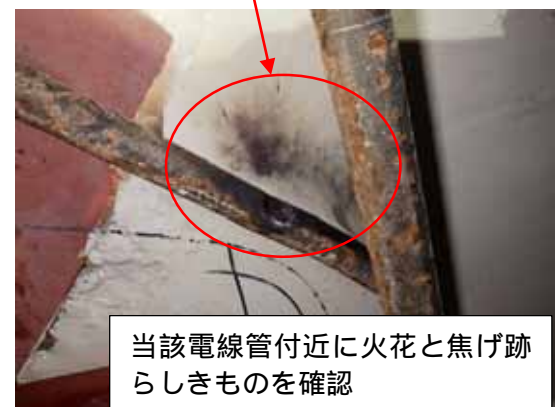
当該電線管付近に火花と焦げ跡らしきものを確認

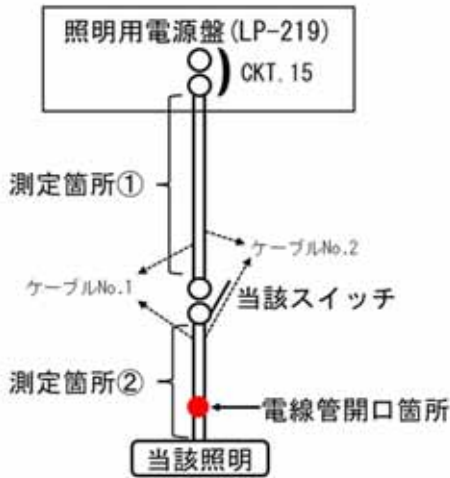
<p style="text-align: center;">照明電源系統概略図</p>					
備考	-

当該スイッチから当該照明に接続する当該ケーブル(2本)の絶縁抵抗を測定した結果、いずれのケーブルも絶縁抵抗値は0.05Mであり、絶縁抵抗の低下を確認した。なお、当該スイッチから上流側の電源盤までのケーブル(2本)の絶縁抵抗を測定した結果、いずれも絶縁抵抗に異常が無いことを確認した。

当該ケーブル絶縁抵抗測定記録					
目的	火花を確認した当該電線管内に敷設されている当該ケーブル(2本)について、絶縁抵抗測定を実施し、異常の有無を確認する。				
点検日	2024年2月2日、2024年2月5日				
点検内容	当該電線管内に敷設されている当該ケーブル(2本)について、上流側の照明用電源盤(LP-219 CKT.15)から当該照明間の絶縁抵抗測定を実施し、異常の有無を確認する。				
点検結果	測定箇所 上流側の照明用電源盤 - 当該スイッチ間の絶縁抵抗測定結果				
	測定日	対象	測定値	判定基準	結果
	2月2日	ケーブルNo.1	50M 以上	0.2M 以上	良
		ケーブルNo.2	50M 以上		良
測定箇所 当該スイッチ - 当該照明間の絶縁抵抗測定結果					
測定日	対象	測定値	判定基準	結果	
2月5日	ケーブルNo.1	0.05M	0.2M 以上	否	
	ケーブルNo.2	0.05M		否	
: ケーブル被覆の炭化により、絶縁抵抗が低下していることを確認。なお、当該ケーブルについては、2020年3月に実施した当該照明(蛍光灯照明)の交換の際に絶縁抵抗測定を実施しており、いずれも50M 以上で異常の無いことを確認している。					
使用測定器: 絶縁抵抗計 (型式: IR4052 校正有効期限: 2024年3月15日)

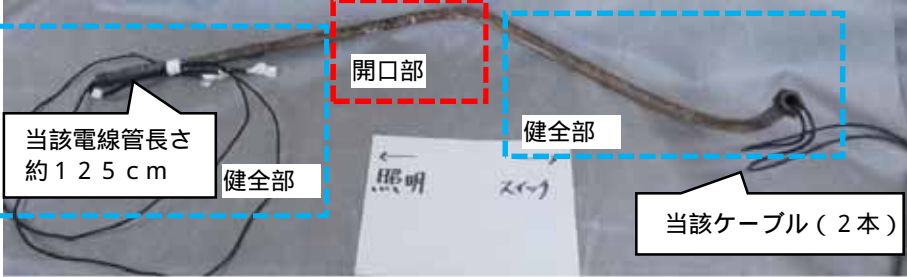
当該電線管外観目視点検記録	
目 的	火花を確認した当該電線管について、外観目視点検を実施し、異常の有無を確認する。
点 検 日	2024年2月5日
点 検 内 容	当該電線管について、破損、変形、亀裂等異常の有無を確認する。
点 検 結 果	<p>当該電線管（全体写真：当該ケーブル（2本）が内包された状態）</p>

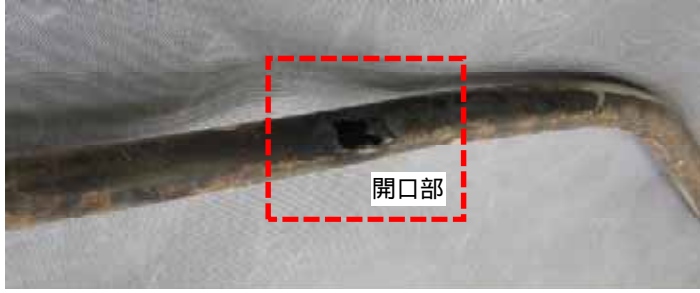
<p>当該電線管開口部</p>

当該電線管の外観目視点検を実施したところ、開口部を1か所(縦約13mm:横約18mm)確認した。また、開口部周囲が黒く変色していること及び開口部付近には若干のへこみが3か所(約1mmが1か所、約0.5mmが2か所)あることを確認した。

以上のことから、この部位が過熱された可能性があり、また何らかの外力が加わった可能性がある。

<p>結果：当該電線管に縦約13mm，横約18mmの開口を1か所確認し，開口部周囲が黒く変色していることを確認した。また，開口部付近には若干のへこみ3か所（約1mmが1か所，約0.5mmが2箇所）あることを確認した。 以上のことから，この部位が過熱された可能性があり，また何らかの外力が加わった可能性がある。</p>

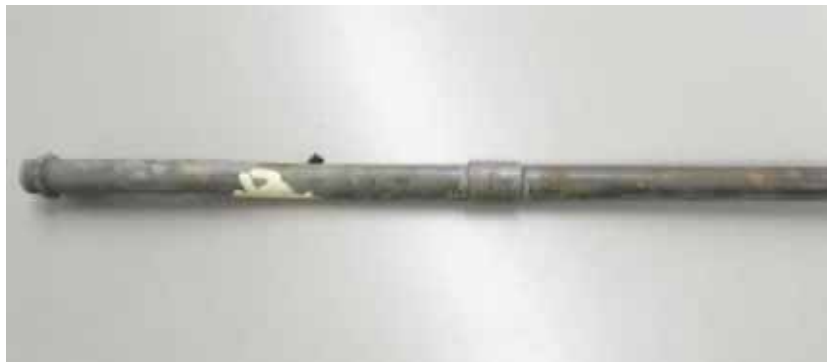
当該電線管健全部 には僅かな表面錆は確認されるものの、破損、変形、亀裂等の異常は無いことを確認している。なお、表面の一部白色の部分については当該ポンプ室内の天井面を塗装した際に付着した塗料痕と推定される。

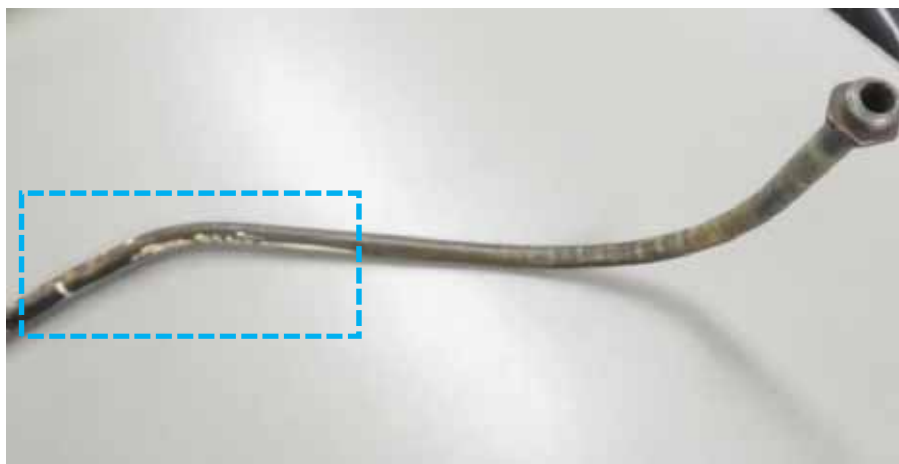
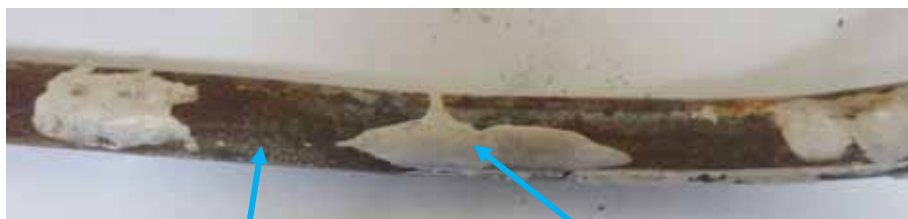
表面錆

塗料痕

当該電線管健全部 には僅かな表面錆は確認されるものの破損、変形、亀裂等の異常は無いことを確認している。なお、表面の一部白色の部分については当該ポンプ室内の天井面を塗装した際に付着した塗料痕と推定される。

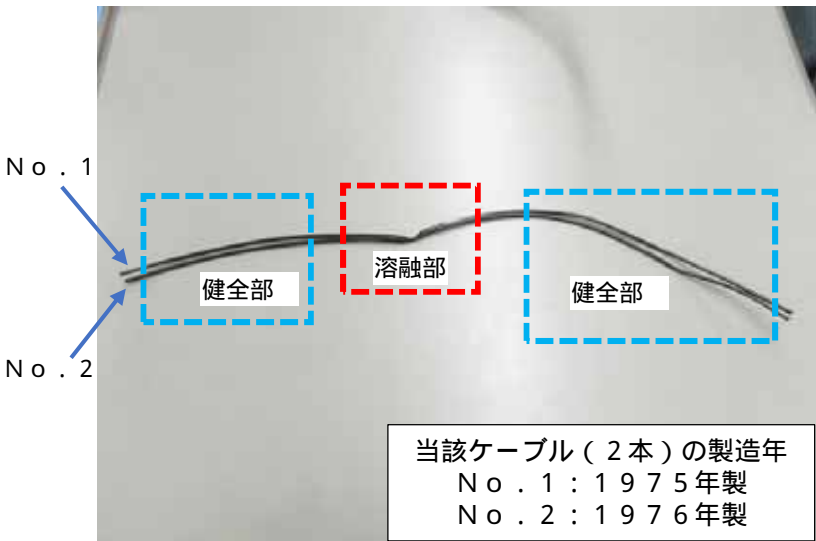
<p style="text-align: right;">当該ケーブル（2本）の製造年 No. 1：1975年製 No. 2：1976年製</p> <p>当該ケーブル溶融部</p> <div style="display: flex; justify-content: space-around;"> <div style="text-align: center;">

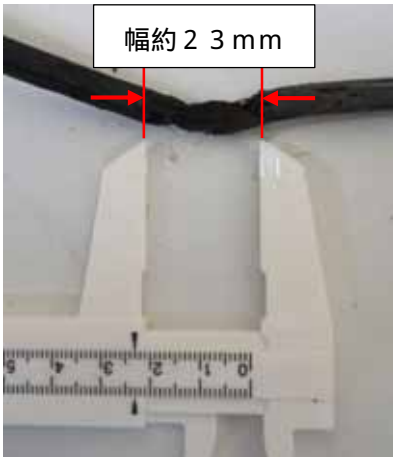
<p>幅約 23 mm</p> </div> <div style="text-align: center;">

当該ケーブル（２本）の外観目視点検を実施したところ，当該電線管の開口部と重なる部位約 2 3 mm の範囲で芯線，被覆の炭化及び芯線の溶融痕を確認した。また，炭化部を中心とした約 1 0 c m の範囲で当該ケーブル（２本）の被覆同士の溶着及び変色を確認した。このため，電線管開口部付近を中心に 2 本のケーブルが過熱し，溶融した可能性がある。

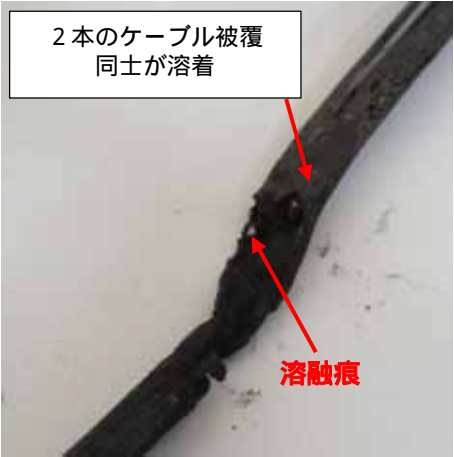
<p>2本のケーブル被覆 同士が溶着</p> <p style="color: red;">溶融痕</p> </div> </div> <div style="text-align: center; margin-top: 10px;">

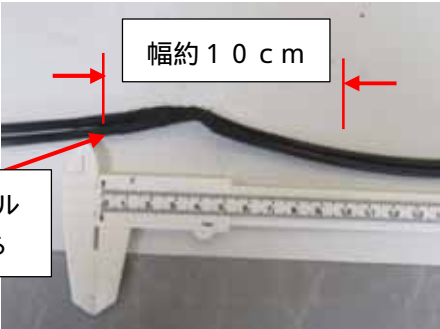
<p>幅約 10 cm</p> </div> <p>約 10 cm の範囲で 2 本のケーブル被覆同士が溶着及び変色している</p>

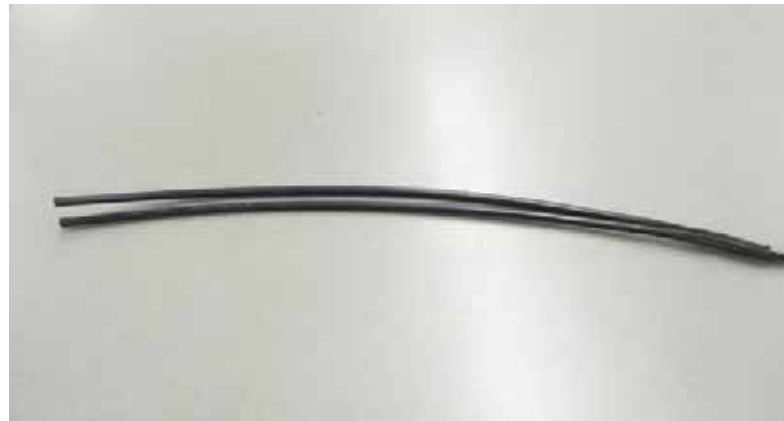
当該ケーブル健全部 に溶着，変色及びひび割れ等被覆の劣化は認められなかった。

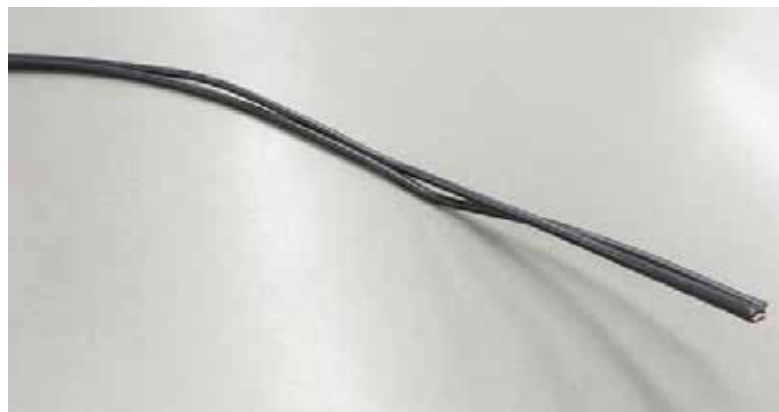
当該ケーブル健全部 に溶着，変色及びひび割れ等被覆の劣化は認められなかった。

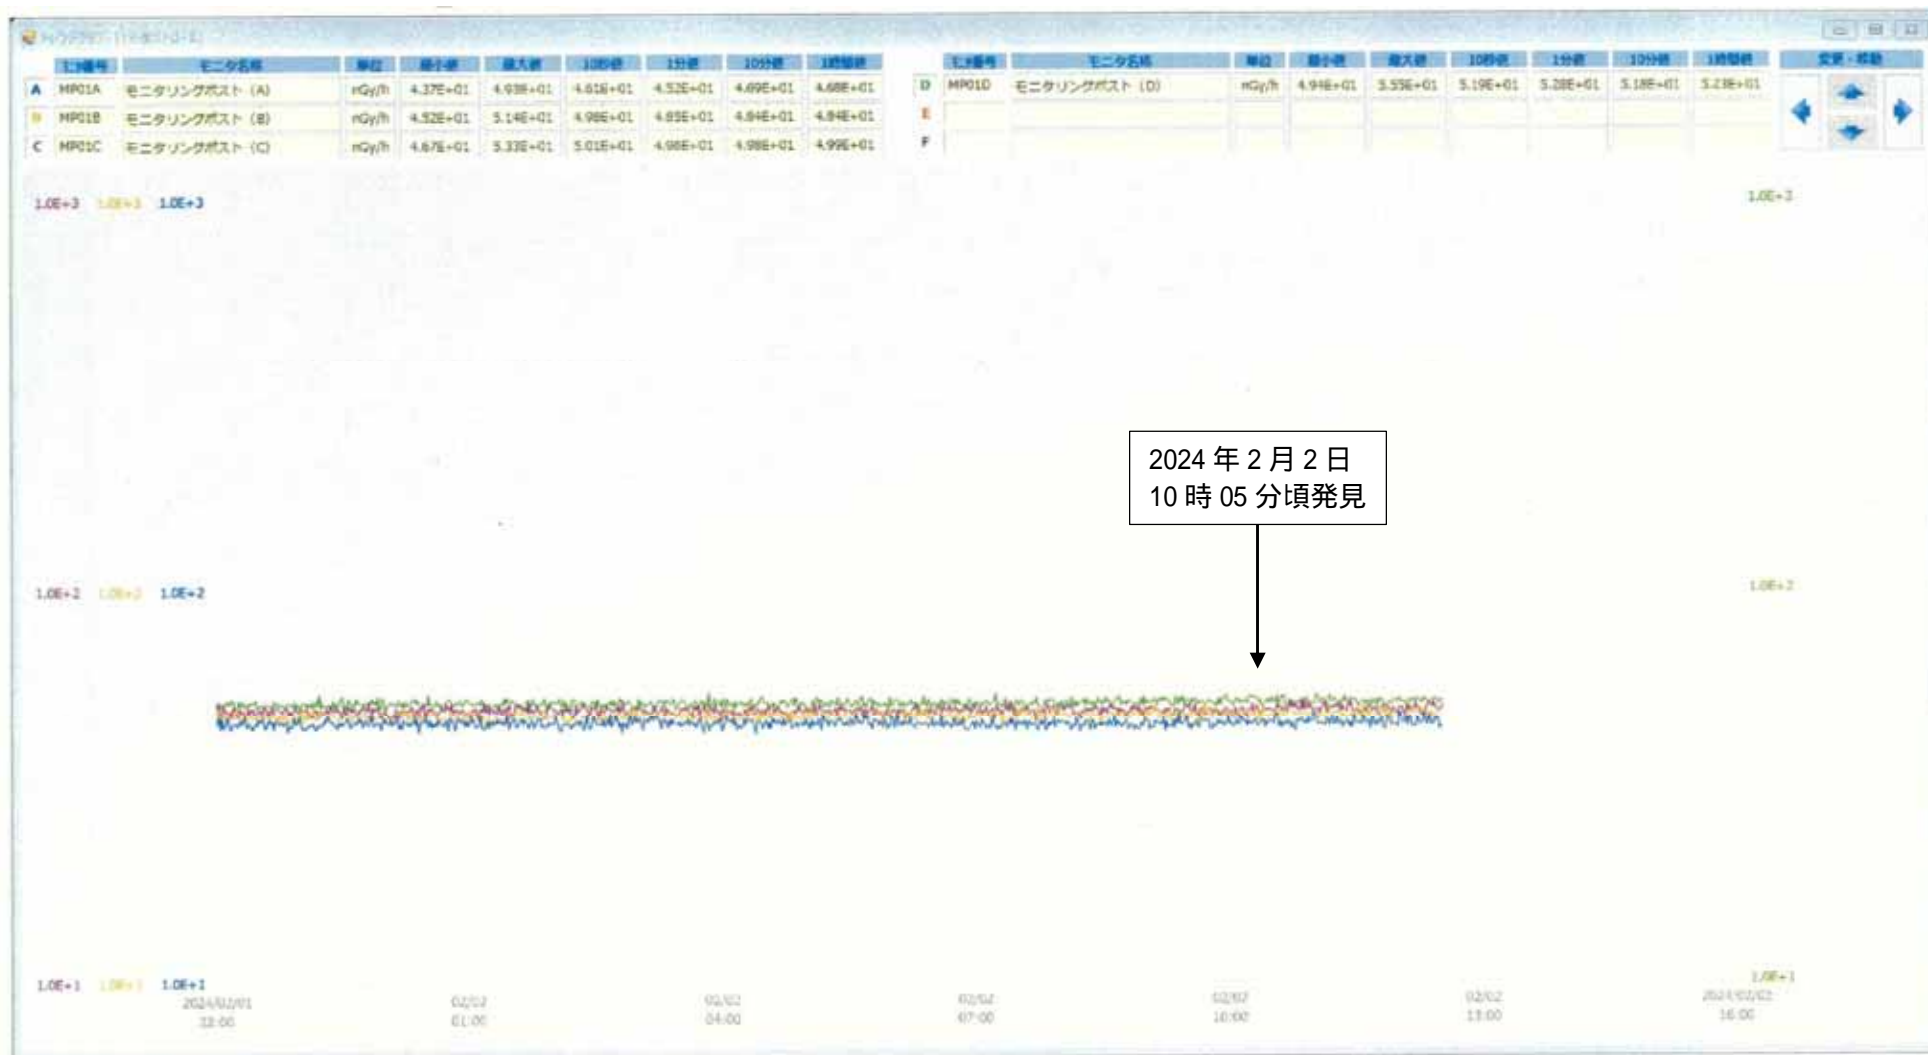
トレンドグラフ【モニタリングポスト（低レンジ）】

本事象に伴う人身災害の発生及び周辺環境への影響は無く、モニタリングポストの指示値にも変動は無かった。
