火災発生防止の取り組みについて(報告)

火災発生の防止に向けた取り組みについて

2024年5月

日本原子力発電株式会社

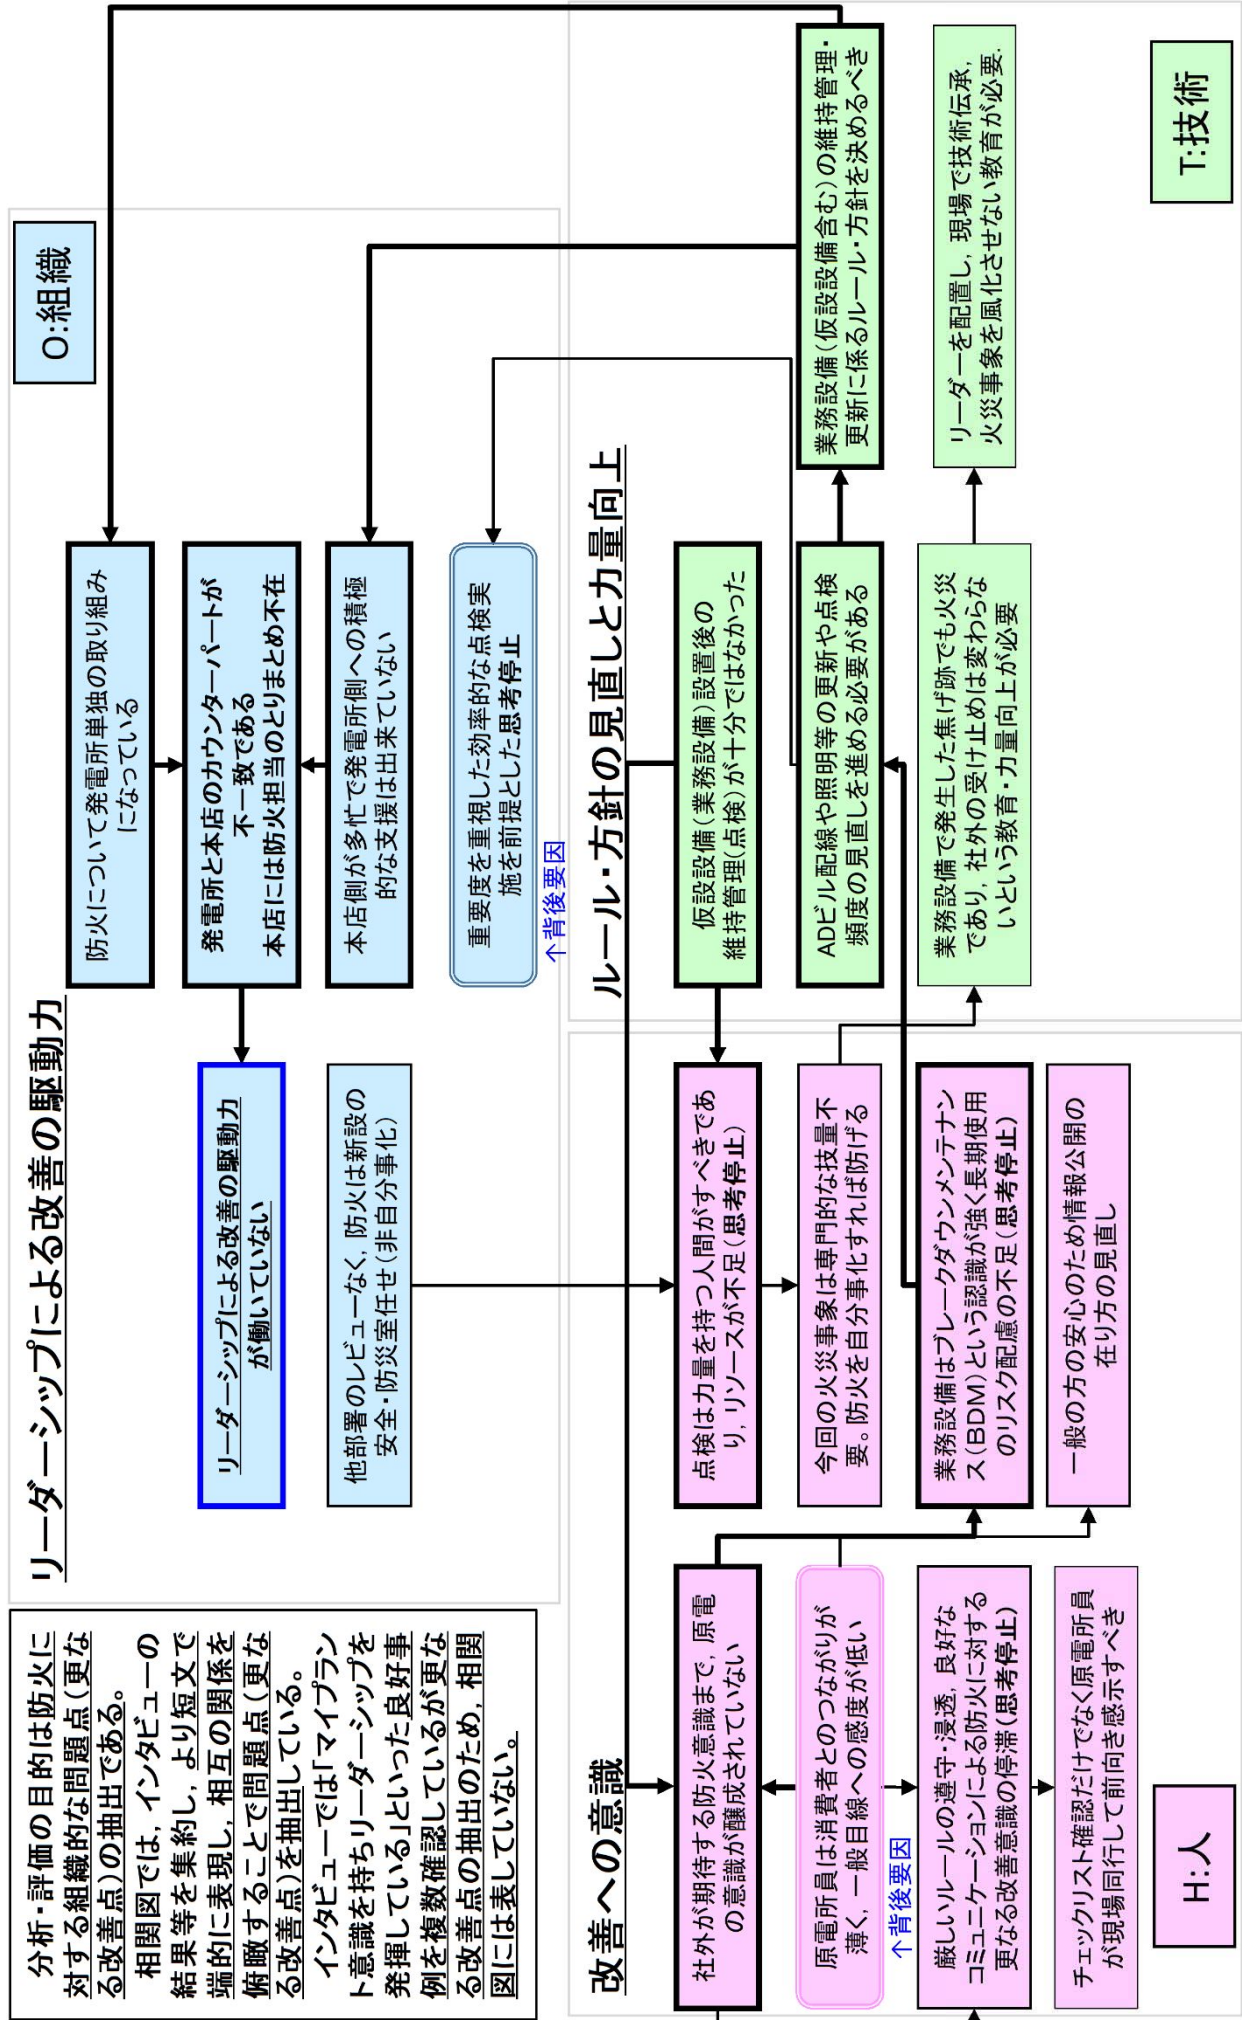
図一 1 相関図概要

「集約データ」の要素毎の個別機能や相互作用を踏まえて全体的な関係性を可視化した（図-1）。その結果から、一般目線（地域の目線）への感性が低いこと、及び保全重要度の低い設備に対するリソース不足を前提とした思考停止を背景として、発電所における火災撲滅に向けた取り組みが、本店や事業本部を含めた全社大での十分な連携・支援の下で進められていないことによって業務設備や仮設備の火災の顕在化につながったものとする。これを踏まえてT・H・Oの観点から以下の組織的問題点を抽出した。

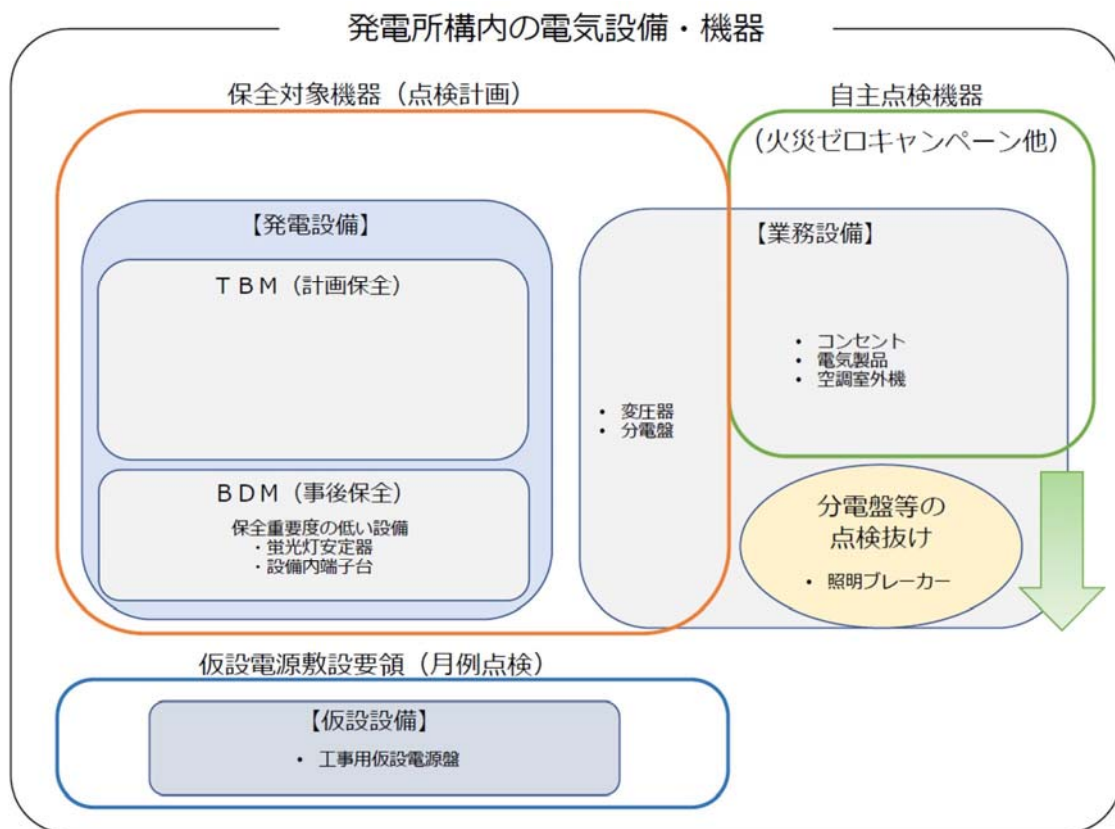
図－２ 発電所構内の電気設備・機器と点検の関係

発電設備は点検計画を有しているが、保全重要度の低い設備については、外観目視のみの点検や事後保全（BDM）対象となっている設備が多く、防火の観点からの点検は明確には実施されていない。これら個々の事象については再発防止対策や水平展開により再発の恐れは低いと考えるが、2023年度の火災事象は2022年度報告での共通要因である業務設備に加えて保全重要度の低い発電設備に集中して発生しており、これらの設備も含めて電気火災発生リスクを低減する活動を展開することが望ましい。

一方、業務設備のうち定期的に点検が行われている一部の設備は点検計画を有しているが、多くの設備・機器は事後保全（BDM）のため点検計画は有しておらず、火災ゼロキャンペーン等の自主点検活動で対応していた。事象⑦の照明用ブレーカーは、自主点検対象として抽出できていなかったことから、同様の電気設備がないか調査したところ、約150の分電盤等が照明用ブレーカーと同様に点検対象から漏れていたことが判明した。これらについては、今後確実に点検対象に追加するとともに、定期的な点検対象リストの更新を行っていく必要がある。

仮設設備については、仮設電源敷設要領に基づき月例点検を規定している。なお、昨年度の対策として、屋外非密閉性電気品については停電点検を行うこととしていたが、水平展開を限定することで非対象設備から火災が発生した点も踏まえ、屋外非密閉性電気品に限定せず一律の停電点検を行うことが望ましい。

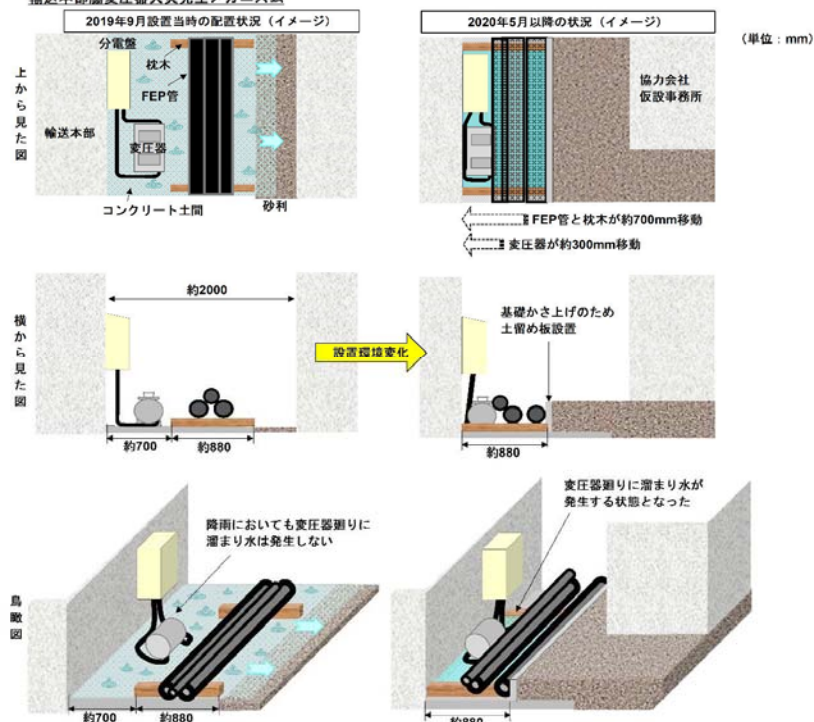
輸送本部脇変圧器火災発生メカニズム

以下が重畳したことによりトラッキング現象の発生・進行を防げなかったことによるものと推定する。

①当該変圧器に対する不十分な点検計画

当該変圧器は点検計画に基づき1年に1回の外観点検は実施していたものの電気品の観点からの点検が不足していたため、塵埃の堆積や塩分の付着に気付かなかった。また、輸送本部の施設管理の重要度に応じて点検項目を外観点検と定めていたが、屋外電気品に対する電気火災防止の観点での点検内容に不足があった。

②当該変圧器設置環境の変化に対する認識不足

当該変圧器の移動に伴い設置環境が変化したことで変圧器下部が没水することとなったが、設置後の電気品に対する点検時の具体的な着目点および手順が明確になっていなかったことから点検時に変圧器の異変に気づくことができず、結果として変圧器内部を湿潤環境としてしまった。

当該変圧器については健全な同等品に交換し、没水環境や湿潤環境等劣悪環境とならない場所に設置することとする。また、当該変圧器は外観点検を実施してきたが、外観点検（1年に1回）については没水環境や湿潤環境等劣悪環境にないことを具体的な着目点として追加するとともに、新たに停電点検を行うことを社内規程（点検計画作成手引書）に基づき点検周期や点検内容を定めた点検計画に反映した。

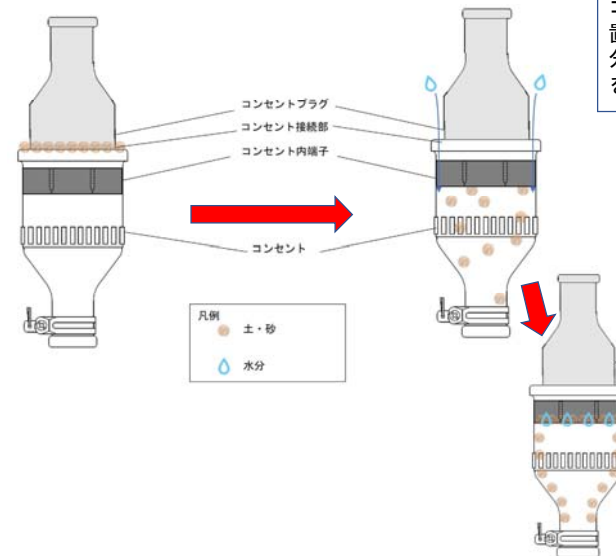
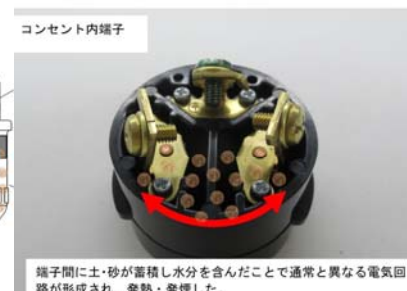
コンセント内部への水分及び異物（土・砂）流入防止意識の不足コンセント内部への水分及び異物（土・砂）流入防止意識が不足していたため、当該コンセントをメーカー推奨とは逆向きにコンセントが上向き、コンセントプラグが下向きとなるように設置した。結果してコンセント接続部より水分及び異物（土・砂）が流入しやすい環境を作り出した。

端子間に土・砂が蓄積し水分を含んだことで通常と異なる電気回路が形成され、発熱・発煙した。

本事象に鑑み、屋外でのコンセント使用については、①で示した対策に留意するよう所員及び協力会社に周知するとともに、当社所員においても日々の巡視、工事監理等での注意すべき着目点として周知し注意喚起を行う。

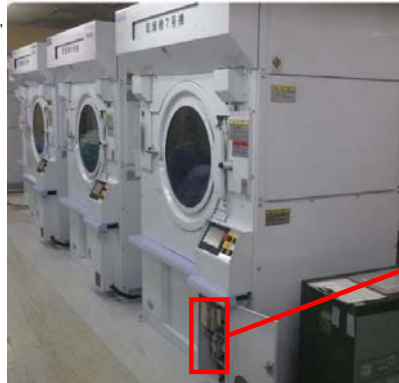
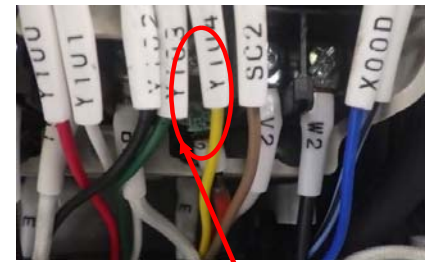
緑青、焦げ跡らしきものを確認

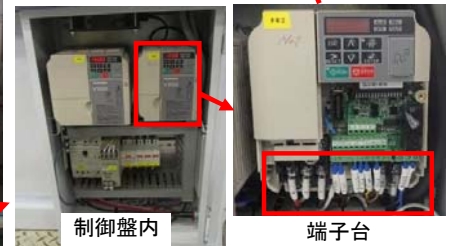
当該乾燥機制御盤内端子台の焦げ跡発生メカニズム

U相端子部は過熱状態が継続することにより、最終的に端子接触部は焼損（欠損）し緑青が生じるとともにケーブル端に焦げ跡が発生した。また、これに伴いインバータエラーが発生し乾燥機は自動停止した。

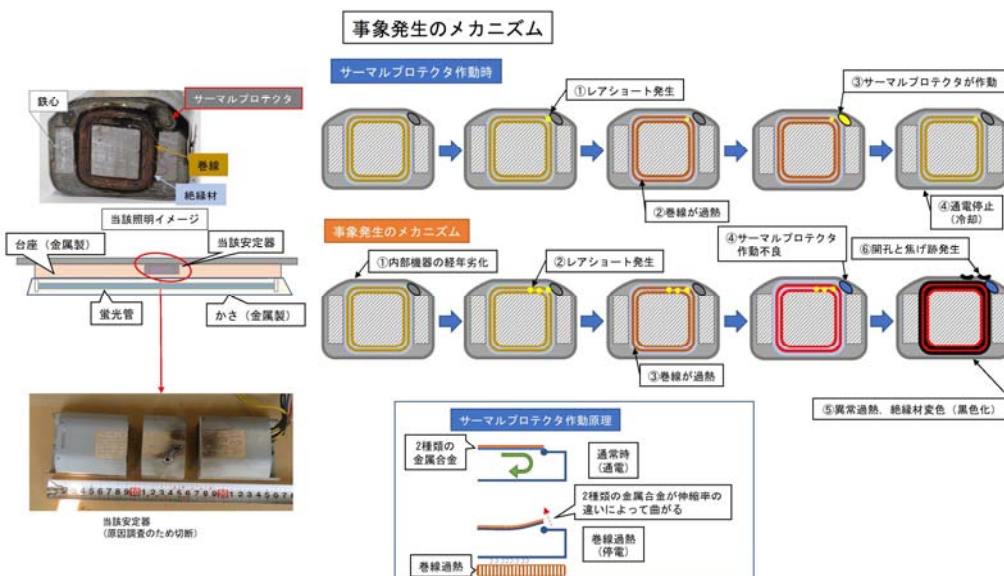
【原因】
・当該安定器は、長期使用に伴う経年劣化により内部巻線が過熱し、これを保護するサーマルプロテクタが作動し照明への通電を遮断していた。この作動が繰り返されサーマルプロテクタに不具合が発生し作動不良になったことにより、当該安定器内部の巻線が異常過熱し、溶融、焼け跡の発生に至ったものと推定する。

【対策】
・当該照明と同様に長期間使用している照明については、今後速やかにLED照明等に交換することとし、交換が完了するまでの間は使用停止し、仮設照明等に対応する。

補足：LED照明は安定器を有しておらず安定器の故障等による火災のリスクが低い。このため火災防止の観点からも計画的にLED照明への更新を進めてきた。なお、設置環境等によってはLED照明が使用できない箇所があるため、場合新しい蛍光灯に更新している箇所がある。

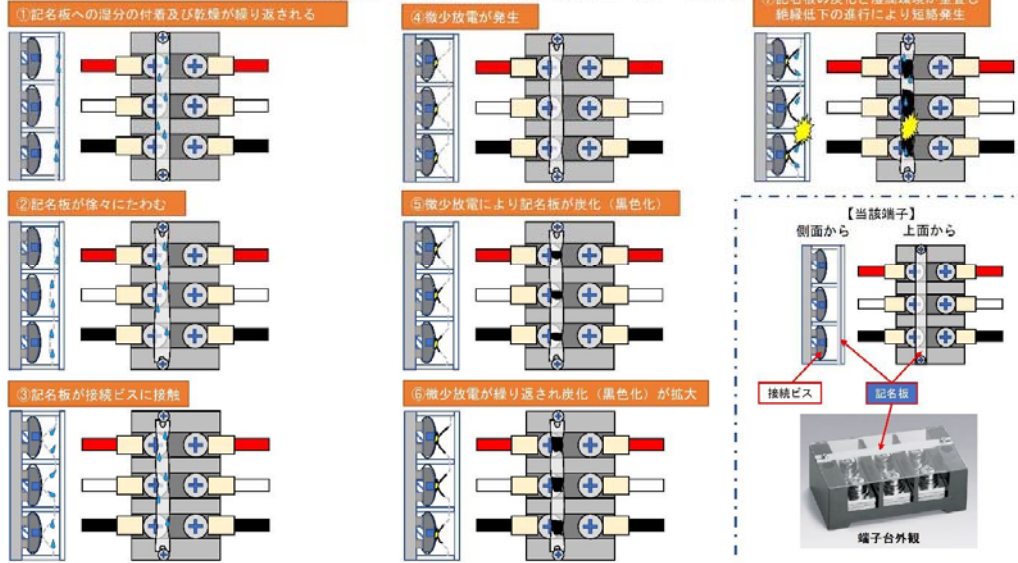
当該端子部の事象発生のメカニズム

【原因】
 ・湿分が取り込まれる環境において、湿分が変形する材質の記名板を使用したことにより記名板が変形した。変形した記名板が端子に接触したため、記名板の炭化が進行し最終的に相间短絡が発生し火災に至った。

【対策】
 当該端子台、当該ケーブル等設備の復旧に必要な部位の修繕を実施する。また、今回の事象の原因となった記名板の変形による短絡事象を防止するための調達管理として、端子台又は端子台を有する設備等については、記名板が導電部に影響しない構造の端子台でなければ調達できないルールを構築した。

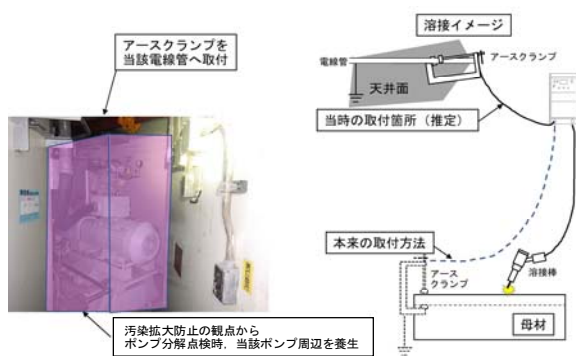
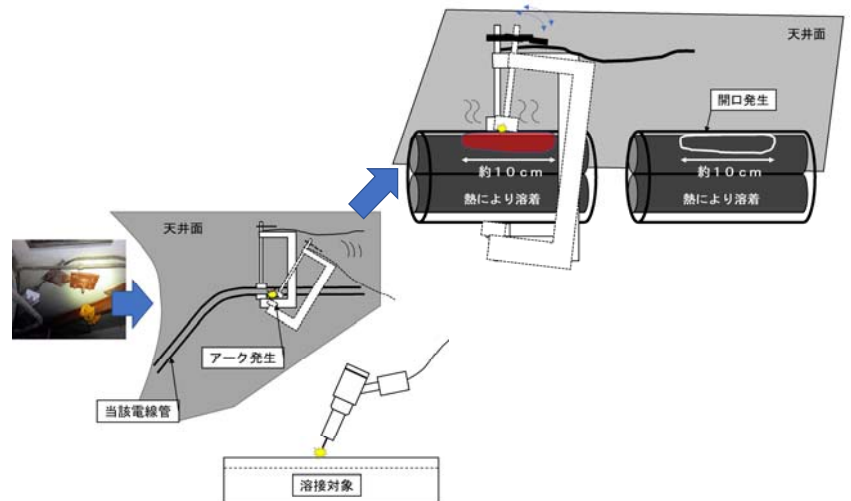
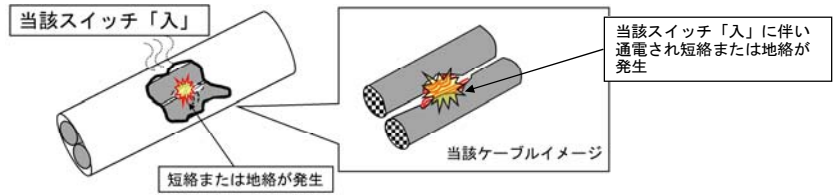
①不適切な箇所（電線管）への溶接機のアースクランプの取付

②溶接中のアースクランプ脱落時におけるアークによる当該電線管開口の発生

1989年以前
・当該ポンプは分解点検時に溶接を必要としていた。
・溶接のアースクランプは母材に取り付けるところ天井部の電線管に取り付けた。

・溶接作業時に接触等により当該電線管に取り付けたアースクランプが脱落した。
・脱落する瞬間わずかな間隙が発生した際にアースクランプと当該電線管の間にアークが発生。
・溶接作業時のアースクランプの取り付けが不完全な状態であった時に、電気抵抗が増大し、アースクランプ接触面の当該電線管部が高温となり、当該ケーブルの被覆のうち、当該電線管と接触する部位は熱により、約1.0cmの範囲で当該電線管内部に溶着した。

- ・開口が発生した際に、開口面に位置する当該ケーブルの被覆及び電線の一部に溶融、または断線等の損傷が発生した。
- ・完全には断線せず、当該ポンプ室の照明は使用継続。

- ・事象発生当日、当該ポンプ室入室のために当該スイッチを「入」としたタイミングで当該損傷部位の電線がケーブル同士で接触し短絡が発生、または当該損傷部位の電線が当該電線管に接触したことで地絡が発生した。

当該ケーブルの電線の一部に溶融や断線等の損傷が発生し電気抵抗が大きくなり発熱。徐々に損傷が進展していった。

今回の事象は、過去に実施した溶接作業における不適切なアースの取り付けに伴い、当該電線管に開口、当該ケーブルにわずかな損傷が発生し、その後、短時間の通電の都度、徐々に当該ケーブルの損傷が進展し、最終的に短絡または地絡事象が発生したことによるものと推定する。
