J-PARCハドロン実験施設における 放射性物質漏えい事故について

平成25年9月10日

茨城県 原子力安全対策委員会

J-PARCセンター

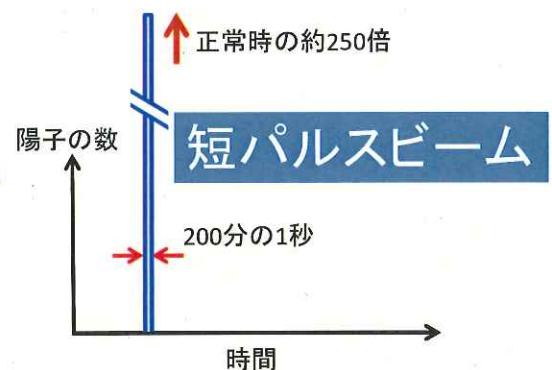
誤動作

- 23日11時55分頃、専用電磁石の電源が誤動作
→ 2秒の間でゆっくり金標的に当てるべき約30兆個の陽子のうち、約20兆個が約200分の1秒という短い時間に一度に金の標的に当たった

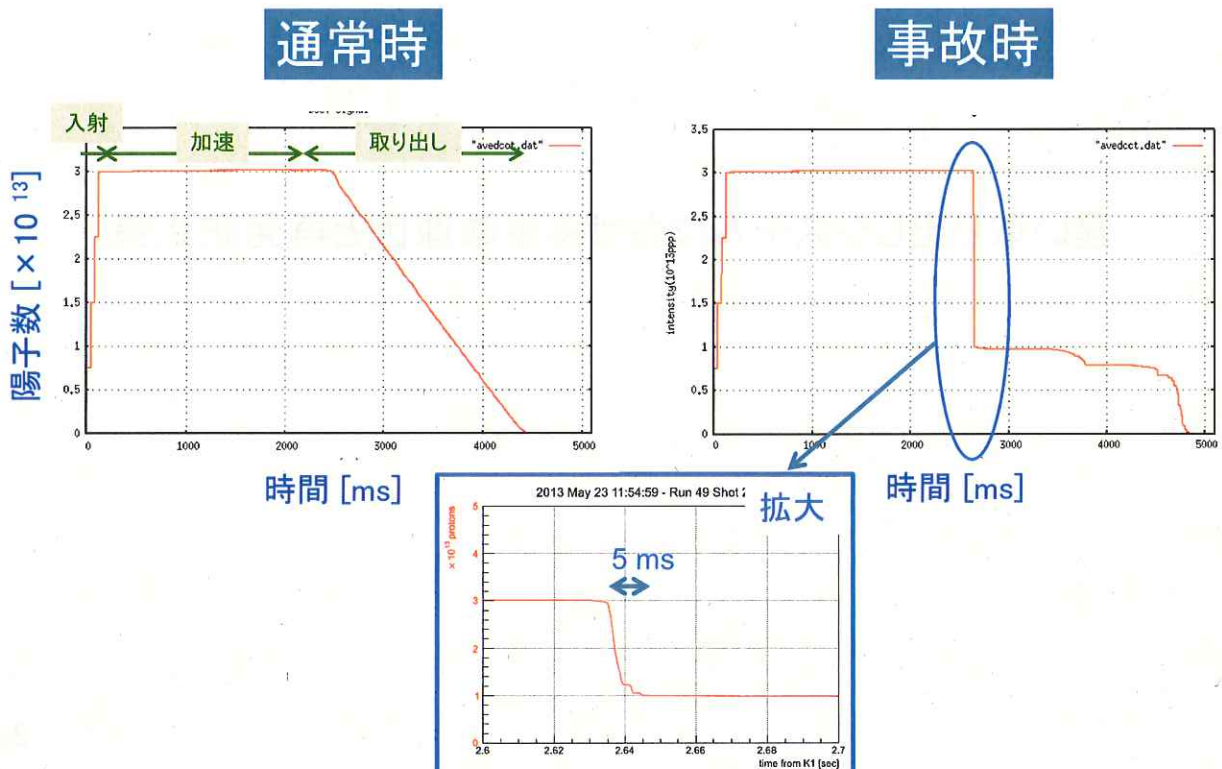
通常時と事故時のショットの比較

DCCT (DC current transformer)によって測定された50GeVシンクロトロンを周回するビームの強度(陽子数)の時間変化

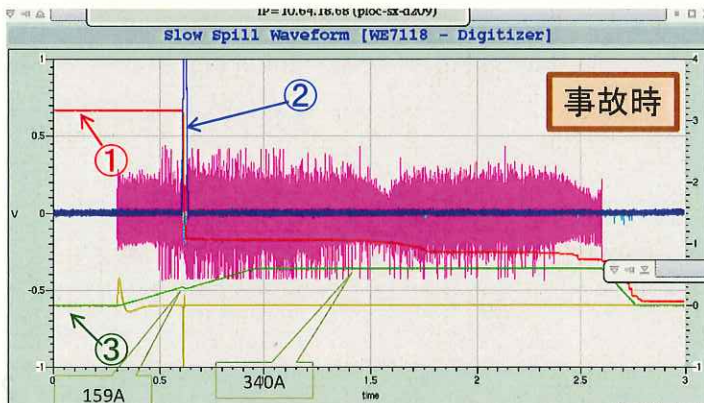
○事故時のEQ電源の振る舞い

- ・取り出し開始から約0.3秒間、指令値に 응답しない。
- ・約0.3秒後に 응답が回復する。電源制御部は159Aのステップ指令として応答している。その際に、「過電圧」と「電流偏差異常(トラッキングエラー)」の機器保護信号(MPS)が発報している。

- ・その後の調査で、159Aのステップ指令を送ると電源の応答は事故時を再現することが確認されている。
- ・最初の0.3秒間に指令値に 응답しなかった原因は引き続き調査中。

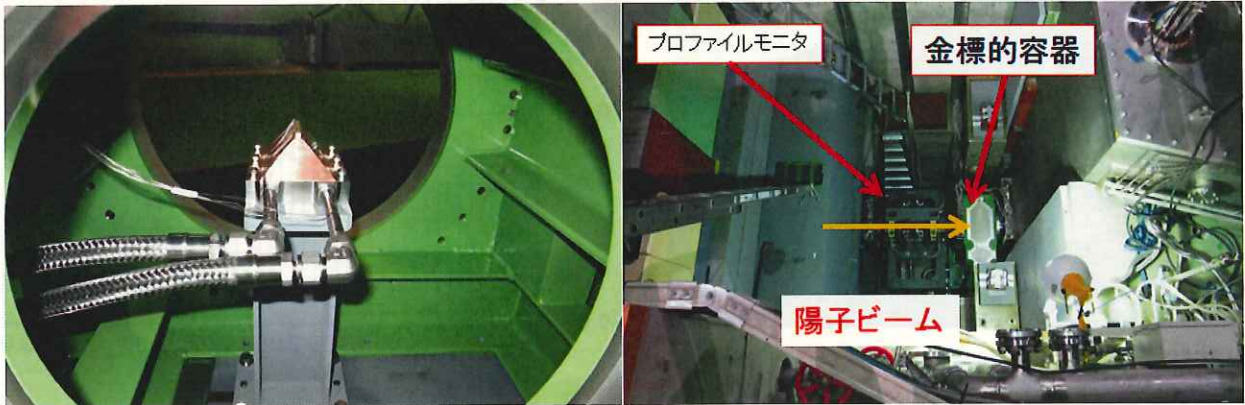
放射性物質の飛散：一次ビームラインへの漏えい

標的の破損により放出された放射性物質がコンクリート遮蔽壁の内部空間に広がった。標的容器は密閉されていなかった。

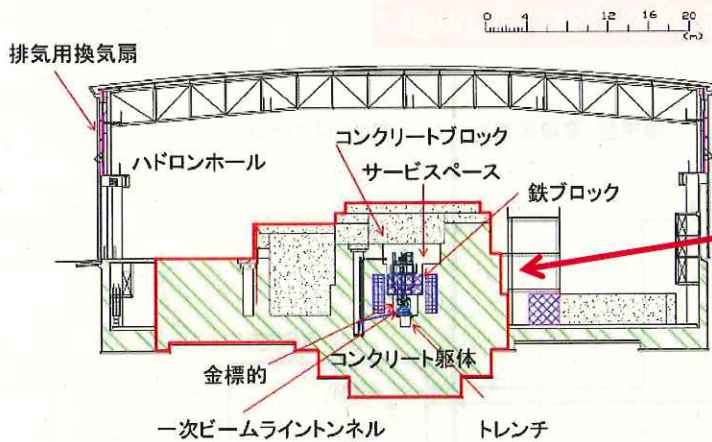
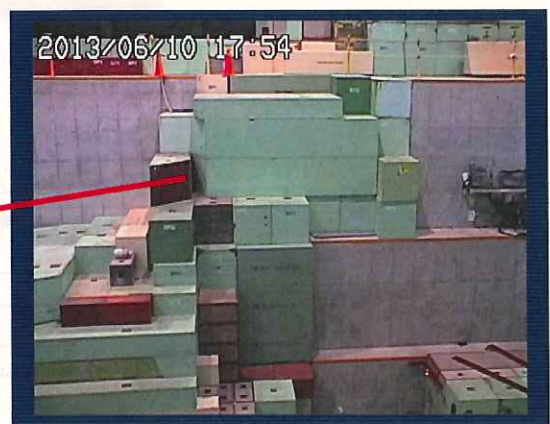
ハドロン実験ホールへの漏えい

コンクリート遮蔽壁の内部にあった放射性物質が、ハドロン実験ホール内に漏れ出た。遮蔽壁の密封性が、放出された放射性物質の濃度に対して十分ではなかった。

コンクリートブロックの間にゴムシートを挟む、配管ダクトの貫通部を覆うなどの処置をしていた。それらは、通常運転時に空気が放射化して生じる濃度のアルゴン41などの閉じ込めには有効。

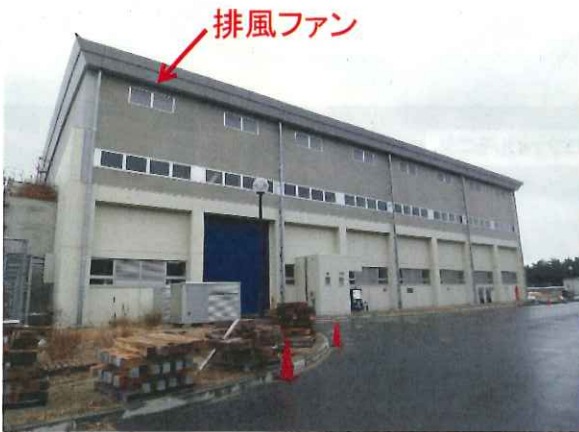
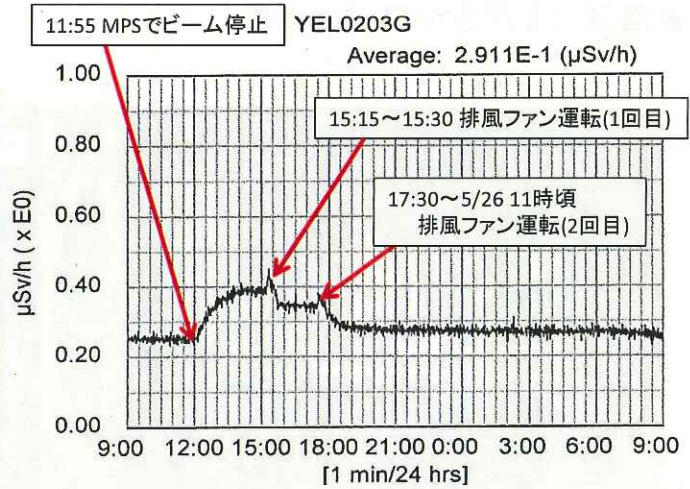
ハドロン実験施設外への漏えい

ハドロン実験ホール内の放射性物質が排風ファンをまわしたことにより施設外へ漏えいした。

- 排風ファンの起動
 - 1回目:ハドロン実験ホール内のエアモニターの健全性を確認するため。
 - 2回目:ユーザーの被ばくを低減するため。
- ホール内の線量が法令上の規制値に達していないことなどから、管理区域境界での影響は無いと考えた。
- 判断材料(漏えいを監視するための放射線モニター、施設間の放射線モニターとの連携)が不足。
