J-PARC物質・生命科学実験施設(MLF) 第2実験ホールにおける火災について

J-PARCセンター
平成27年1月27日

発生日時 ; 平成27年1月16日(金) 15時01分頃

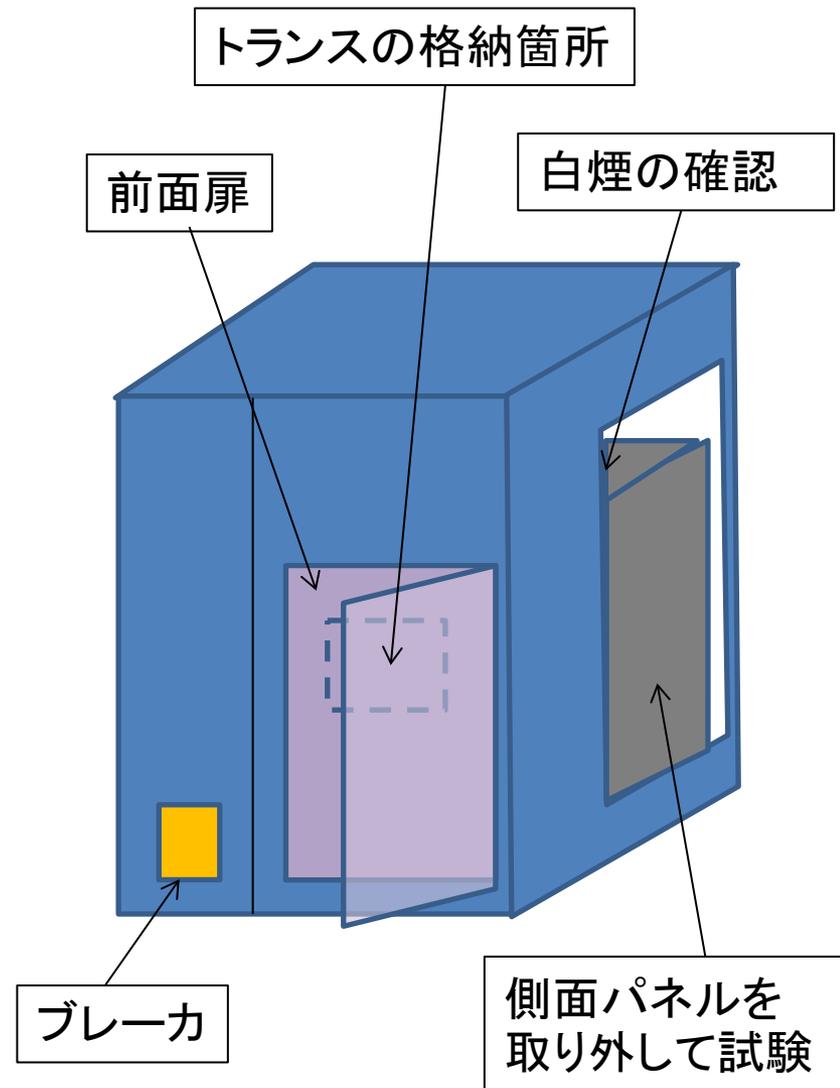
- ① ブレーカを投入
- ② 30秒後、ブレーカが過電流で落ちる。
- ③ 1分後、異臭に気付き、局所的な白煙を確認。
- ④ 速やかに、前面扉を開けてトランスからの発火を確認。消火器による初期消火と共に、119番通報を実施。
- ⑤ 通報より25分後、公設消防により火災と判断され、同時に鎮火と判断された。

迅速に初期消火、通報を実施した。

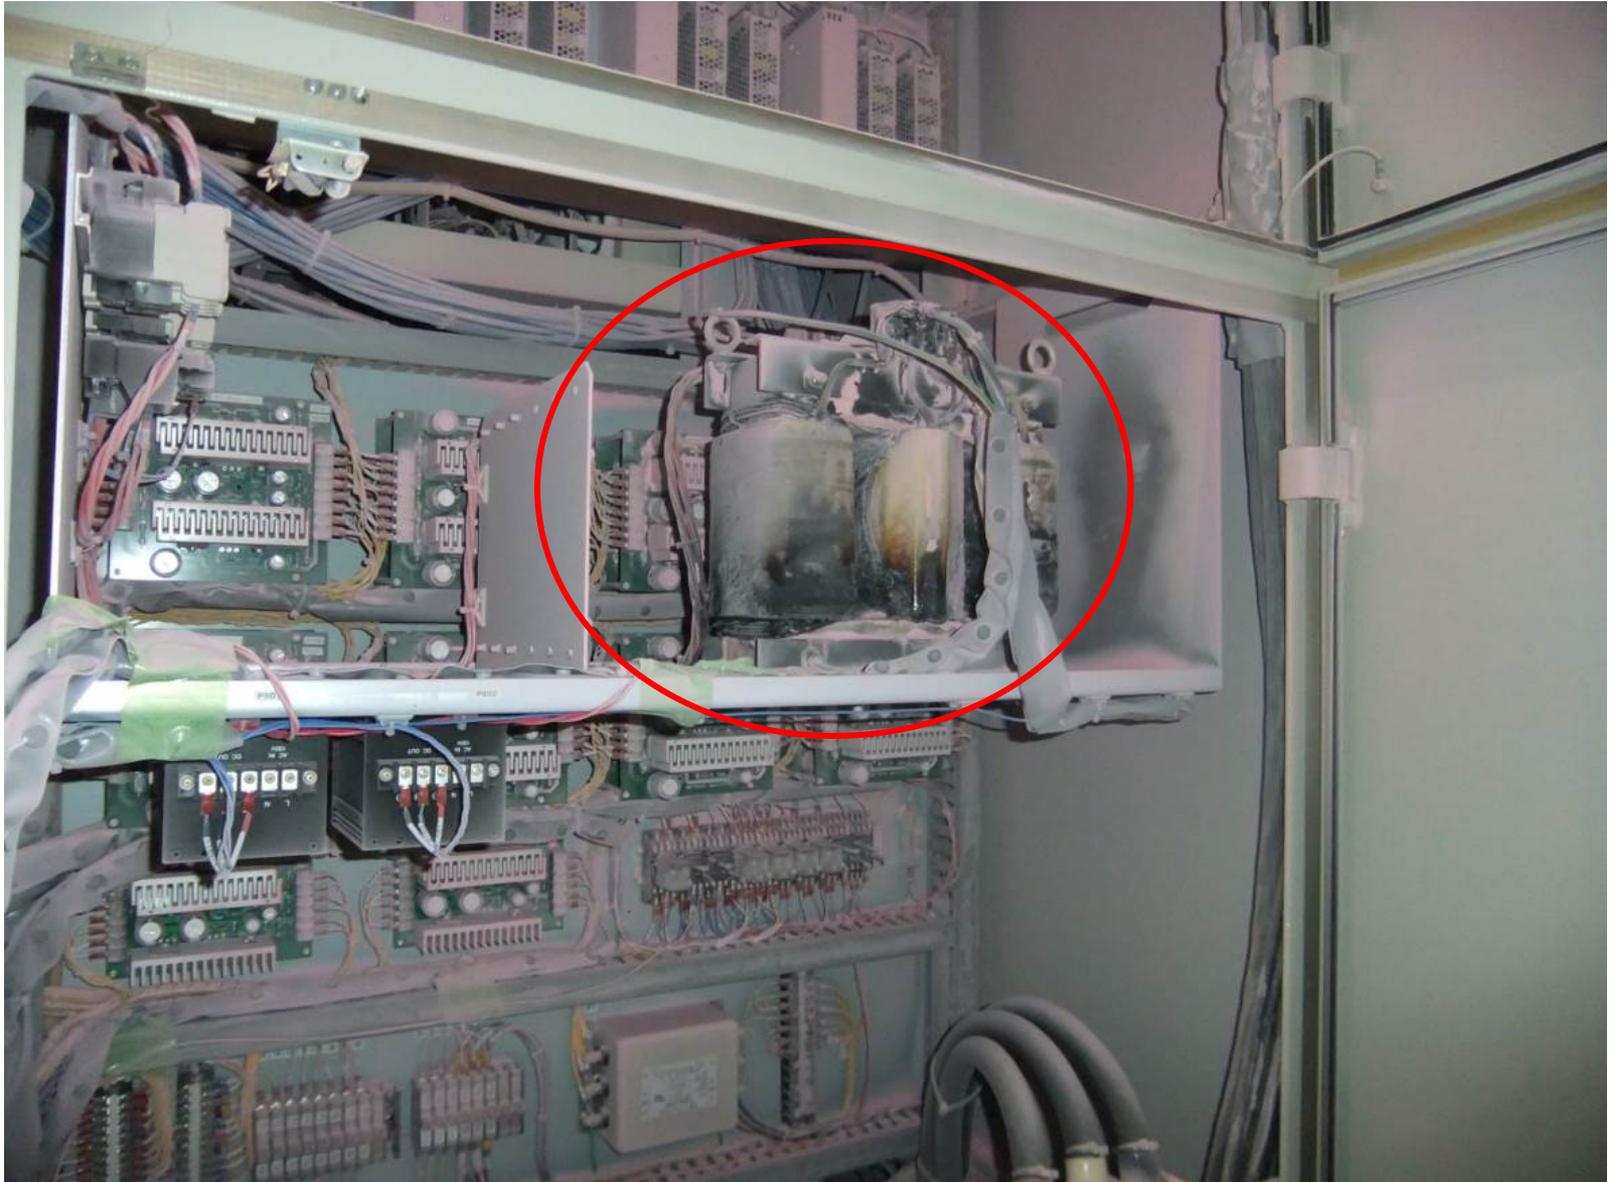
焼損トランスの状態

公設消防の指示により取り外し、トランスのみが焼損していることが確認された。

トランスの二次側に420Vが印加されてしまった。

- 1) 受注業者に対し、作成した設計図等に関し安全性を確認したことを提示させる。
また、J-PARCセンターとして、受注業者から示された設計図等の安全性に問題がないことを確認する。→ **規定類の改訂**
- 2) 受注業者に対し、原則として実際の使用条件に近い状態で工場検査を実施させ、J-PARCセンターとしてこれを確認する。→ **規定類の改訂**
- 3) 既設の大型電源に組み込んで使用するものは大型電源として捉える等、事故に繋がるリスクのあるものを見落とさないための仕組みを構築する。
→ **ディビジョン安全審査会での審査対象の基準、keyword(後述)の設定。**
