1.2 低圧タービン

東海第二で使用している低圧タービンの主な仕様を表 1-1 に示す。

2. 低圧タービンの技術評価

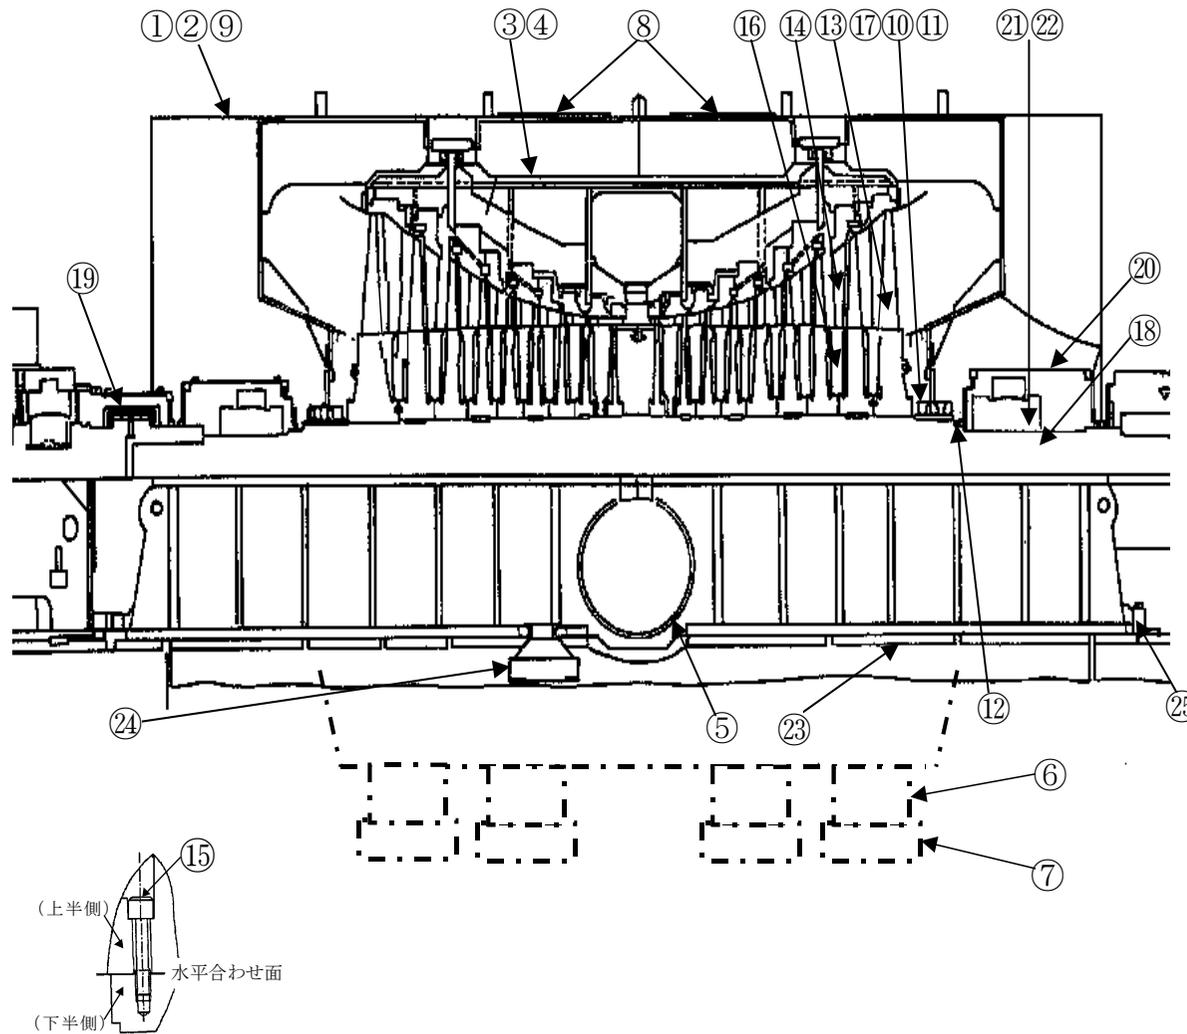
図2.1-1 低圧タービン構造図

なお，車軸については，旧車軸の焼嵌めされた円板部とそれを固定しているキー部の応力腐食割れが懸念されたことから，以下に示すとおり，全ての低圧車軸について一体型車軸に取替を実施している。

また，内部車室については，抽気管台等に流れ加速型腐食による減肉が認められたことから，以下に示すとおり，全ての内部車室について耐食性の高い低合金鋼のものに取替を実施している。

また，隔板については，第16段，第17段に流れ加速型腐食による減肉が認められたことから，以下に示すとおり，当該隔板について耐食性の高い低合金鋼のものに取替えを実施している。

第 25 回定期検査時に低圧タービン(B)において，タービン側 13 段，14 段，発電機側 13 段の計 5 か所の車軸の翼取付部位（以下，「ダブテイル部」という）に欠陥が認められた。

車軸は低合金鋼であり，湿り蒸気環境下で使用されていることから，応力腐食割れと想定される。

車軸ダブテイル部の欠陥部分については，加工にて除去済であり，健全性に問題ないことを確認している。

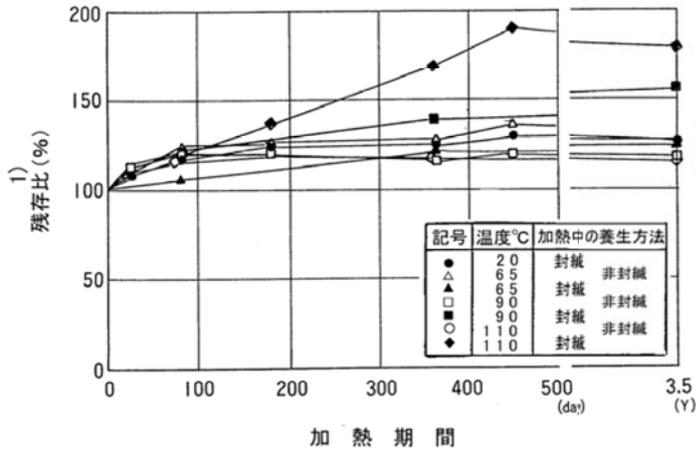
図 2.3-1 長期加熱後のコンクリート圧縮強度の変化

結果：65～110℃の温度で3.5年間加熱しても強度の低下はみられない。
 なお、記号の一部誤記は修正した。

熱によるコンクリート構造物の強度低下に対しては、高経年化対策の観点から現状の保全内容に対し追加すべき項目はなく、今後も現状保全を継続していく。

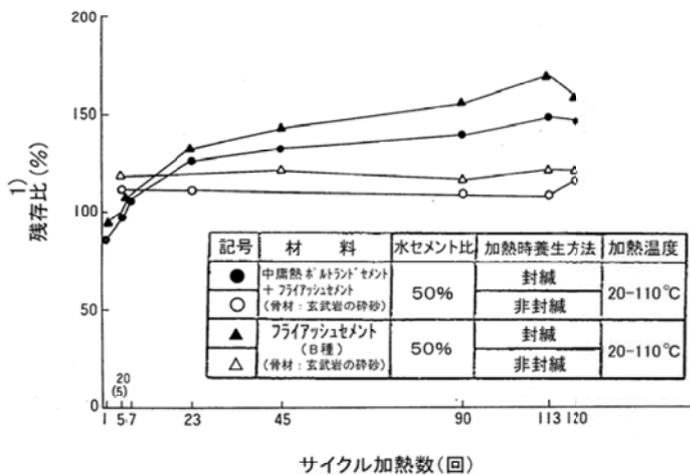
結果：20～110℃の加熱・冷却を120回繰り返しても強度の大きな変化はみられない。

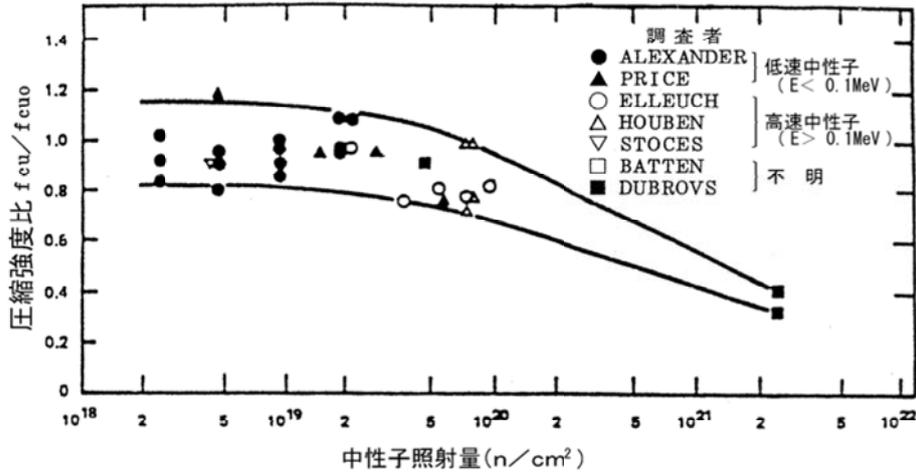
図 2.3-3 中性子照射したコンクリートの圧縮強度 (fcu) と照射しないコンクリートの圧縮強度 (fcu0) の比

結果: 1×10^{20} n/cm²程度の中性子照射量では、圧縮強度の低下は見られない。

放射線照射によるコンクリート構造物の強度低下に対しては、高経年化対策の観点から現状の保全内容に対し追加すべき項目はなく、今後も現状保全を継続していく。

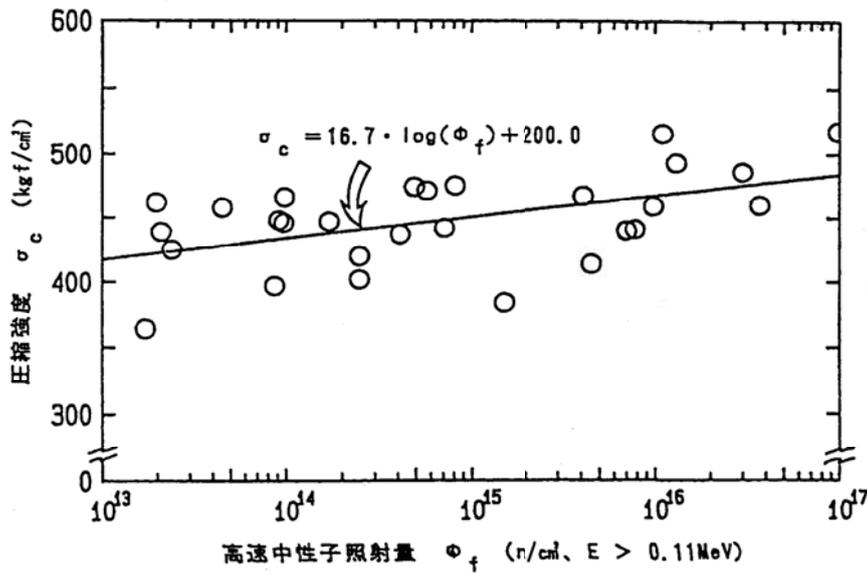
結果: 1×10^{17} n/cm²程度の中性子照射量では、圧縮強度の低下は見られない。
