J-PARC ハドロン実験施設における放射性物質の漏えい事故に関する報告（第三報）に対する評価について（案）

平成25年8月21日
原子力規制委員会

J-PARCハドロン実験施設放射性物質漏えい事故の原因と対策

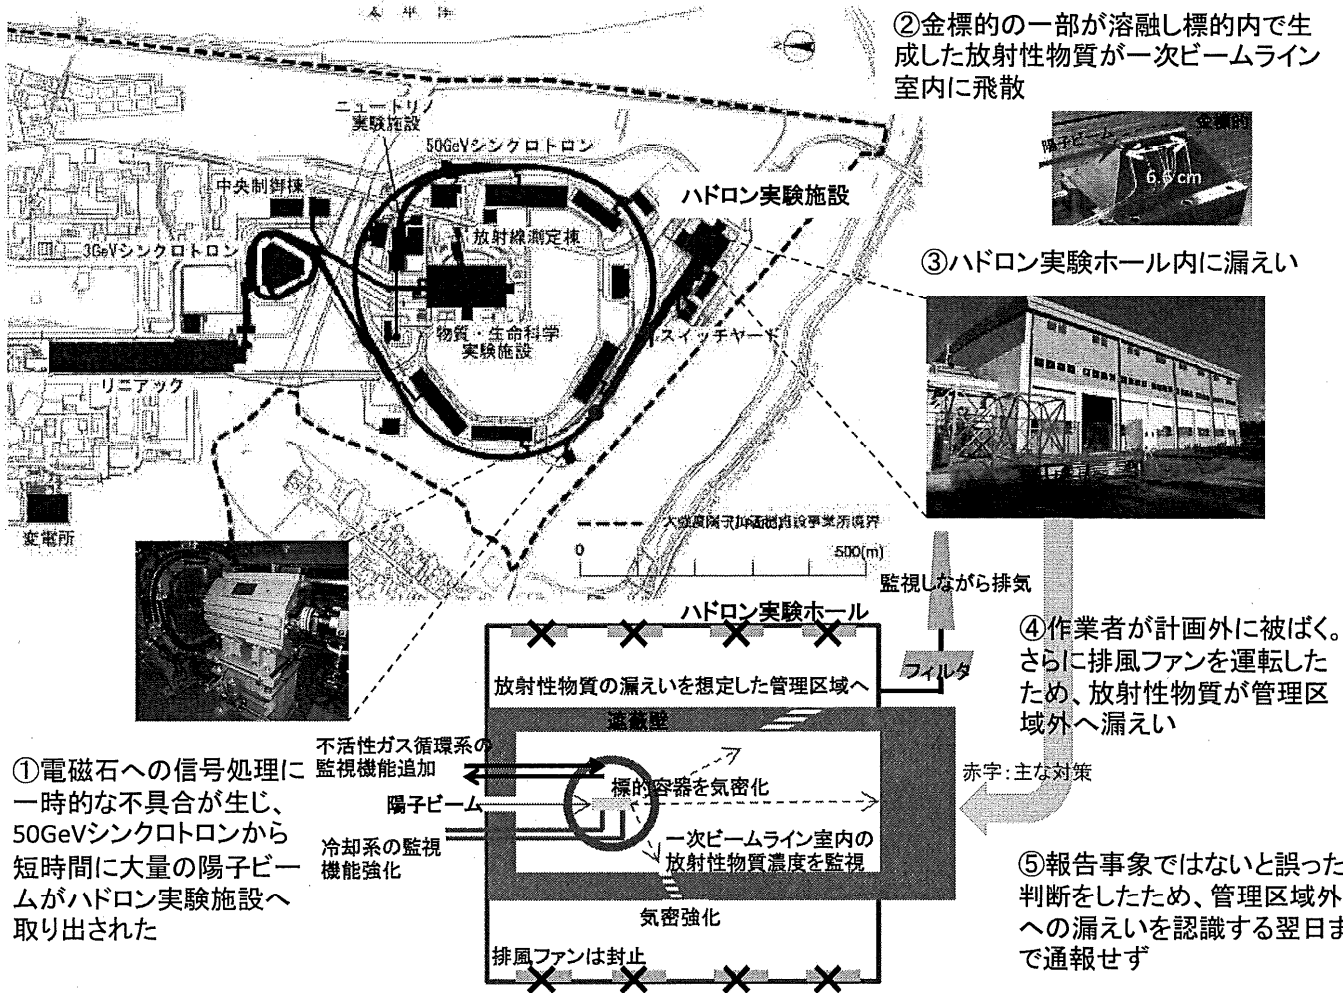
ビーム取出し用電磁石の誤作動については、信号処理に一時的な不具合が生じ、ビー
ム取出し用電磁石に過大な電流が流れたことが原因と推定される。ビーム取出し用電磁
石に過大な電流が流れた原因は、①過大な電流が流れた場合に電源を停止する設定値が
今回流れた電流よりも高かったこと、②電流指令値と実際の電流値の偏差が生じた際に
電源を停止する機能がなかったことがあげられる。また、金標的の容器が気密構造にな
っていないことに加え、金標的が設置された一次ビームライン室の気密性が十分で
なく、放射性物質がハドロン実験ホール内に漏えいした。このとき、金標的周辺におけ
る放射性物質の濃度を監視する手段がなかった。

原因	対策
①電磁石を作動させる電流の最大設定値が高く、また異常検出時の電源停止機能が不十分	①電磁石の電源の最大設定電流の見直し、電流偏差異常の検出時の電源停止機能の追加等を行う。
②標的容器が気密構造になっておらず、一次ビームライン室内に飛散	②標的容器を気密化し、標的容器内のガス循環系の新規設、ガス中の放射性物質濃度や圧力の監視等を行う。
③一次ビームライン室の気密が不十分だったため、ハドロン実験ホール内に放射性物質が漏えい	③一次ビームライン室を気密強化し、空气中放射性物質濃度の監視モニタを設置し、異常検知時にはビームを停止する。
④ハドロン実験ホールが放射性物質の漏えいを想定した管理区域ではなく、避難基準が不明確で、異常事象に対する体制が不十分	④排風ファンを封止し排気は監視しながらフィルタを通して行い、放射性物質の閉じ込め監視を強化する。また、規程類(避難基準等)の見直しを行い、「判断に迷う事象」への対応体制として「注意体制」を設け、現場対応及び避難誘導を行う。実験利用者も含めた不断の教育及び訓練を行う。
⑤複数の施設間で情報集約が不十分であり、また法令上の報告義務に関する判断基準が不明確	⑤規程類(判断基準等)の見直しを行い、発見者が「通報事象」を認知した場合、非常用電話に通報する。また、「判断に迷う事象」への対応体制として「注意体制」を設け、組織的に情報の収集及び共有、通報連絡を行うこととし、左記については訓練等を行いながら継続的に改善する。

ビーム取出し装置用電磁石の誤作動については、①ビーム取出し用電磁石に過大な電流が出力された際に電源を停止する設定値の見直しや②電流指令値と電流出力値の偏差が生じた際に電源を停止する安全装置の追加等を行う。

ハドロン実験施設については、標的容器を気密化するとともに、標的容器内ガスの放射性物質濃度の監視装置やガス圧力の監視装置を設置する。また、一次ビームライン室の気密性を強化した上で、同室内に放射性物質濃度モニタを設置し、異常検知時にビームを停止する。

ハドロン実験ホールの排風ファンは封止し、同ホール内の空気はモニタにより監視しながらフィルタを通して排気する。
