事故・故障等発生報告書

25 原機（海管）107
平成 25 年 8 月 12 日

大強度陽子加速器施設 J-PARC ハドロン実験施設における放射性物質の漏えいについて (第三報)

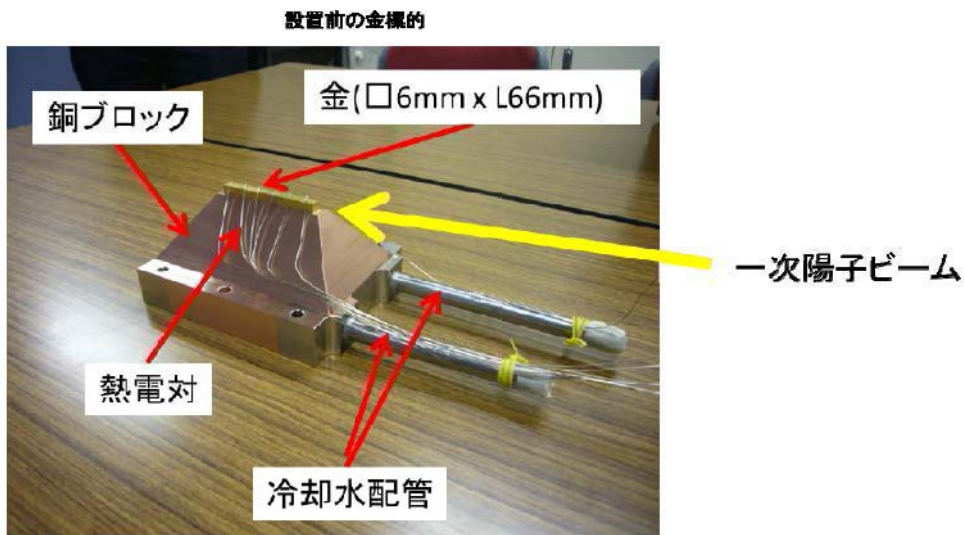
図 4-4 ハドロン実験施設で用いている金標的

金標的は、図 4-4 に示すように、6 mm×6 mm 角、長さ 66 mm の金を、熱除去用の冷却水配管付き銅ブロックに取り付けた構造をしている。標的の温度計測用に熱電対を備えており、図 4-5 に示す金標的容器に装荷されている。

ハドロン実験ホールの2次粒子生成標的には、2次ビームラインで利用できる2次ビーム強度をできるだけ増やすため、比重の大きい金が使用されている。金の部分は断面が6 mm×6 mm 角、長さ66 mm であり、長さ方向に6分割され、各ブロックの間にわずかな隙間がある。これに熱除去用の冷却水配管付き銅ブロックが取り付けられている。通常の30兆個の陽子が2秒にわたって取り出される運転では、標的は熱伝達によって十分に冷やされるためにその最高温度は300℃程度に収まることが分かっていた。これに対して、大強度の短パルスビーム（1000分の5秒に20兆個の陽子）が金標的に入った場合は、熱伝達による冷却が間に合わないで、ビームサイズにもよるが、中心で2000℃以上の昇温を引き起こすことが熱計算により示されている（図7.1-3）。金標的には温度測定用の熱電対が設置されており、本事故時には異常な温度上昇を示した。ただし、測定間隔（1秒）が急激な温度変化に比して長かったため、測定値は実際の温度上昇に追従できず、記録された温度上昇は340℃程度にとどまり、警報を発報する400℃を超えなかった。

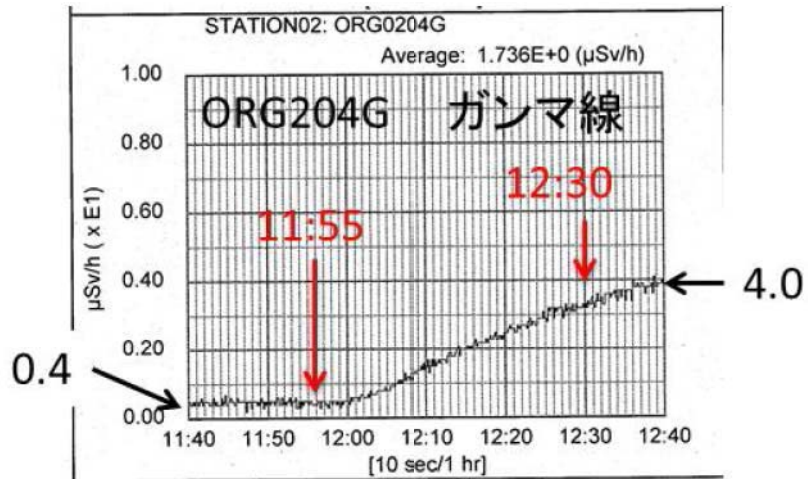
5 月 23 日 13 時 30 分頃、ハドロン実験ホール内のガンマ線エリアモニタの線量率が通常運転時の約 10 倍 ($4 \mu\text{Sv}/\text{時}$) に上昇した (図 4-7 参照)。

図 4-7 ガンマ線エリアモニタの線量率が約 10 倍 ($4 \mu\text{Sv}/\text{時}$) に上昇

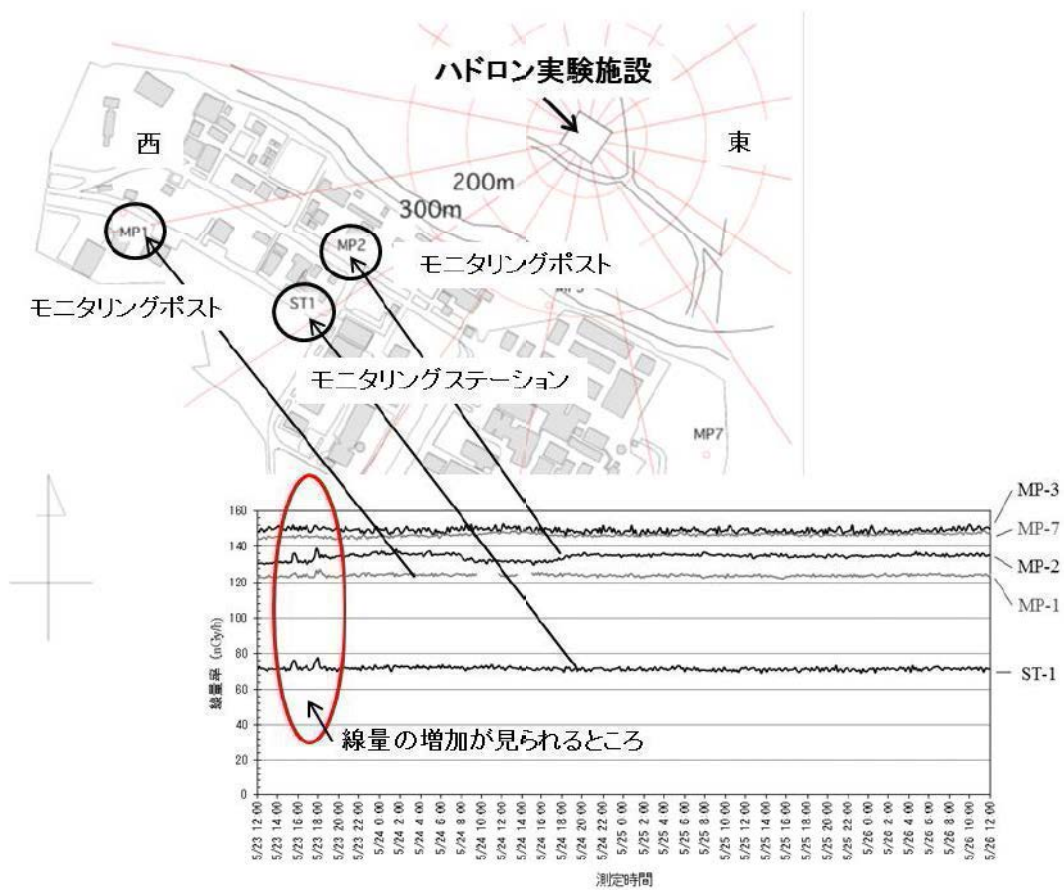
5月24日17時30分頃、核燃料サイクル工学研究所（サイクル研）のモニタリングポスト及びモニタリングステーション群のうち、J-PARCに近い3局で、一時的に線量率が増加しているという観測結果の連絡を受けた（図4-8）。ハドロン実験施設の管理区域境界のエリアモニタの記録を精査した結果（図4-9）、排風ファンの作動時間と線量率増加に相関があることが分かり、放射性物質が管理区域外に漏えいした可能性があるとして判断した。21時10分にJ-PARCセンターから原科研の非常用電話に通報した。現地対策本部を設置し、22時15分頃に本件が法令報告事象（放射性同位元素等による放射線障害の防止に関する法律（放射線障害防止法）第42条（報告徴収）及び同施行規則第39条（報告の徴収）第1項第4号及び第5号）に該当すると判断し、22時40分に法令に基づき原子力規制委員会に対して、また、協定（茨城県原子力安全協定：原子力施設周辺の安全確保及び環境保全に関する協定書 第17条（事故・故障等の連絡等）及び同運営要綱第13条（事

図 4-8 サイクル研のモニタリングポストとモニタリングステーションで観測された一時的な放射線量の増加

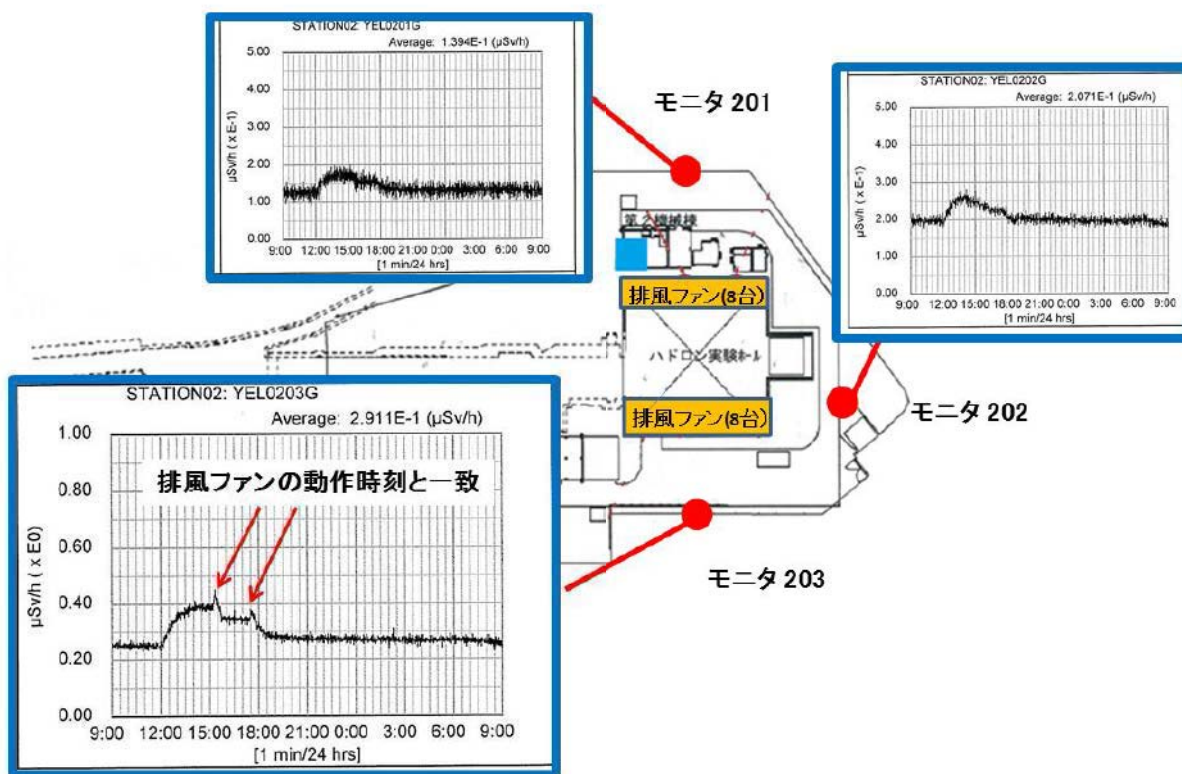
図 4-9 ハドロン実験施設周辺のエリアモニタでの放射線量の変化
(5月23日9時から5月24日9時まで)

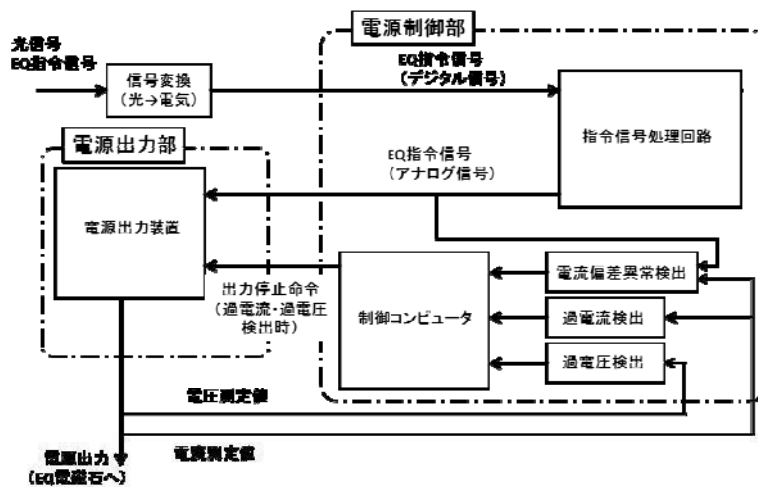
図 7.1-2 : EQ 電磁石電源の構成

図7.1-2にEQ電磁石電源の構成を示す。受信した光信号はデジタル電気信号に変換された後、EQ電磁石電源の制御部に入力される。電源制御部の指令信号処理回路では受信したデジタル電気信号に基づいて電源出力部を動作させるために必要なアナログ電流指令値を発生する。出力電圧と出力電流値は常に監視され、過電圧・過電流等の異常が検知された場合は、制御コンピュータが電源を停止させるとともに電源の異常警報を外部に出力する。また、電流指令値と実際に流れた電流の差が大きい場合には、電源は停止しないものの「電流偏差異常」という異常記録を出力する。

- (1) 電源は過大な電流を出力した場合に過電流警報を発報し電源を停止する安全装置を備えているが、過電流の設定値が最大定格の 340A に設定されていたため、この安全装置は働かず、電源は最大 180A 程度の電流を出力した。
- (2) 電流設定値と実際の電源出力に偏差が生じた場合、電流偏差異常と呼ばれる警報を発報したが、電源を瞬時に停止する等の安全動作をするようにはなっていなかった。

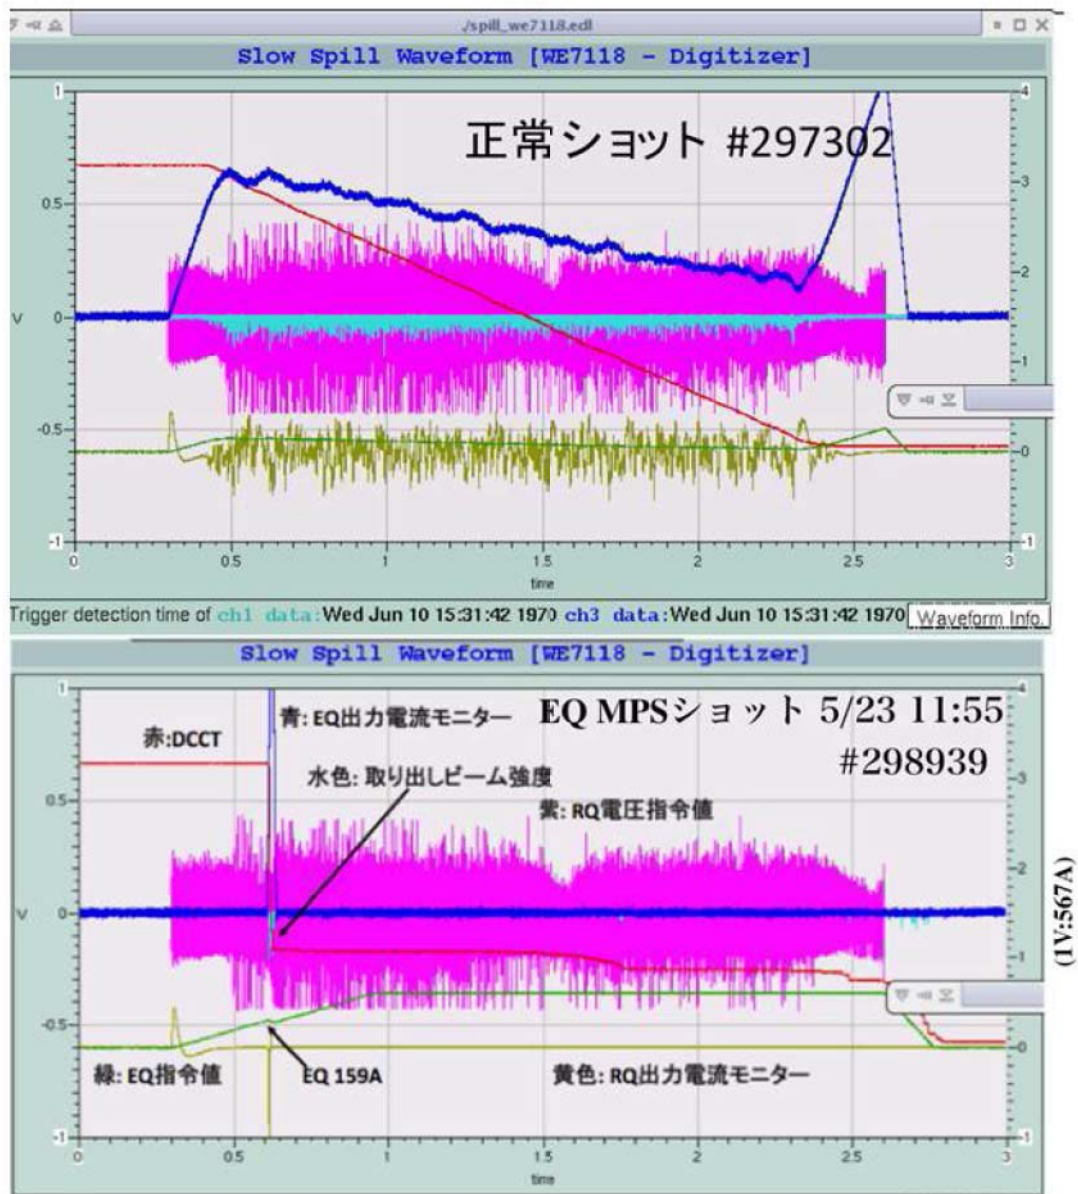
正常な遅い取り出し運転では、6 秒の運転周期の中で、加速終了後のフラットトップ（加速終了後にビームが周回している期間）2.93 秒のうち約 2 秒間にわたってビームをビーム輸送系に取り出している。図 7.1-3 にフィードバック制御システムの波形記録装置の画面記録を示す。事故発生時、DSP のアナログ出力は正常な動作をしており、DSP は正しい指令値を生成していたが、一方、EQ 電磁石電源の出力電流が全く流れない状態が約 0.3 秒続いた。この間にビームが全く取り出されなため、DSP は指令値を増大させ、より大きな電流を流すように動作した。電流指令値は通常は最大でも 100 A 程度であるにもかかわらず、誤作動ショットでは指令値が 159 A 付近まで上昇した。この瞬間に突如不具合が解消され、159 A の指令値に従った出力電流が急激に流れはじめた。この急激な電流増加により、ベータatron 振動が一気に共鳴条件に近づき、約 5 ミリ秒という短時間に 3×10^{13} 個の陽子ビームのうちの約 2/3 が取り出された。

この EQ 電磁石電源システムの誤作動の原因を調査した結果、事故発生時のショットでは DSP 制御ユニットからの電流指令値が EQ 電磁石電源の出力部に正しく伝送されず、電源出力部は 159 A のステップ指令として応答していることが分かった。また、159 A のステップ指令を送ると EQ 電磁石電源の応答は事故発生時の状況をよく再現することが確認され

図 7.1-3 : 正常時 (上) 及び EQ 電源誤作動時 (下) のフィードバック制御システムの波形記録 : 50 GeVシンクロトロン内の周回ビーム電流 (赤線)、取り出しビーム強度測定値 (シアン線)、EQ 電源出力電流 (青線)、DSP からの EQ 制御信号モニタ値 (緑線)、RQ 電源出力電流 (鶯色線) 及び RQ 制御信号モニタ値 (桃色線)。

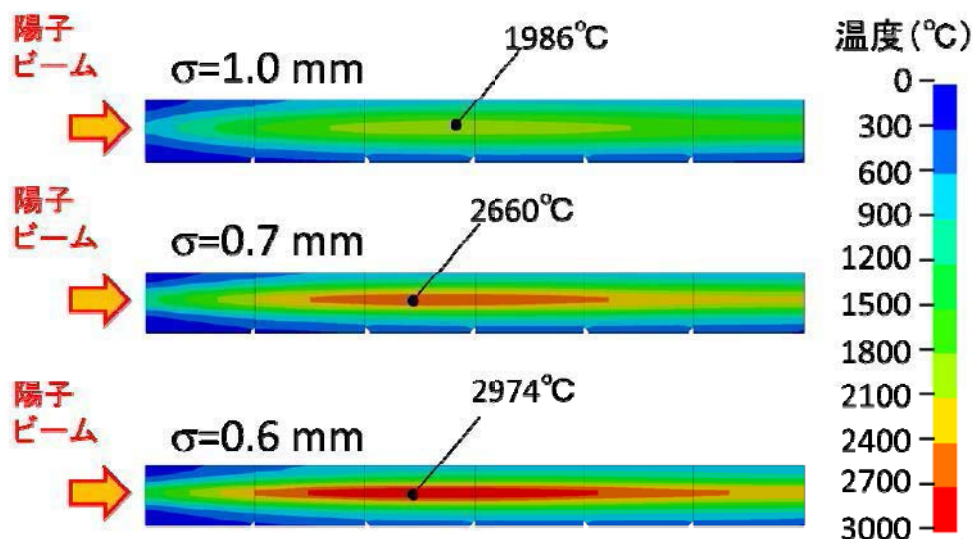
本事故では、大強度の短パルスビームが金標的に入ったため、金標的の温度が上昇し、標的の一部が溶融したと考えられるが、このような事故は設計段階では想定していなかった。また通常の運転時でも、何らかの要因で冷却機能が喪失し、ビームが停止せず金標的を照射し続ければ、金標的の温度が上昇し標的の一部が溶融したと考えられる。これを防ぐために金標的の温度及び冷却水温を測定し、異常があればビームを停止するインターロックを設けていたが、金標的が溶融し放射性物質が飛散することは想定していなかった。標的及び標的容器の設計における事故想定が不十分であり、金標的を格納する容器は気密構造ではなかった。金標的で急激な温度上昇が起これば、標的内部で生成された放射性物質が一次ビームライン室に飛散する構造になっていた。

図 7.1-3：本事故のショットにおける標的昇温のシミュレーション結果。時間構造は異常時を模擬し、ビームサイズを変えた場合の結果を示す。金の融点は 1064°C（1 気圧）なので金標的が一部溶融したものと推察される。

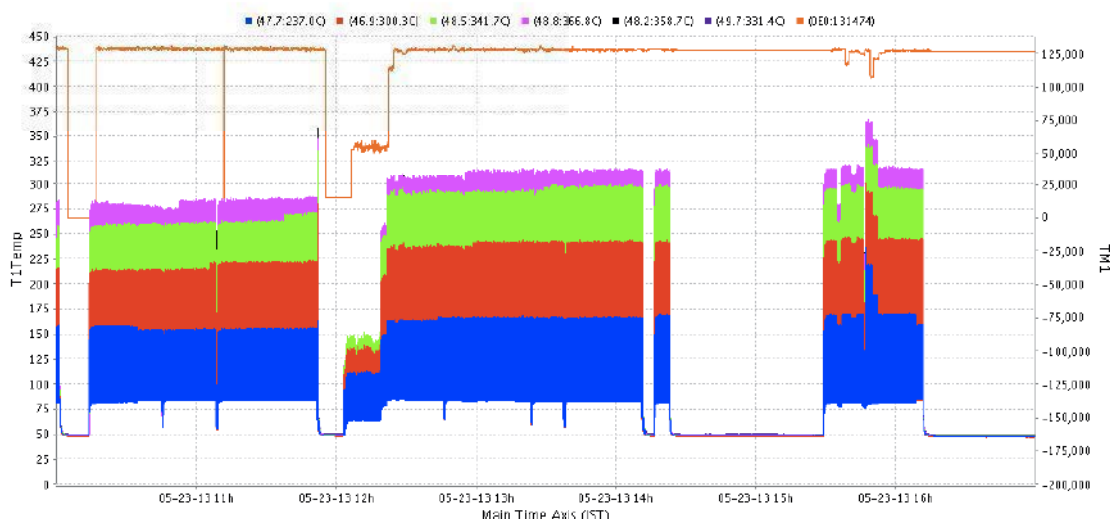
放射性物質のほとんどは、事故発生時の1ショットのみで発生したものと考えられる。このことは、事故発生後のビーム運転で、異常な標的温度の上昇（図7.1-4）や異常な2次粒子生成量の減少が観測されなかったことから推測される。また、ハドロン実験ホール内のエリアモニタの記録の時間変化も、その後の加速器の運転に対する明らかな相関は見られない。

図 7.1-4：事故時（11 時 55 分）前後で測定された 2 次粒子の発生量（上赤線）と標的各部の温度（下各色）。事故時は 350°C 程度までの温度上昇が測定されている。ビーム再開（12 時 08 分）直後はビームによる温度上昇が小さく 2 次粒子の収量も低い。12 時 15 分頃からビーム調整を行い、標的温度は 300°C 程度まで上昇し、それに伴い 2 次粒子の収量も通常時とほぼ同じ値に回復した。ビーム調整終了（12 時 30 分）後の定常運転での温度は事故前の温度と比較すると 30°C ほど高いが標的損傷に至る温度ではない。

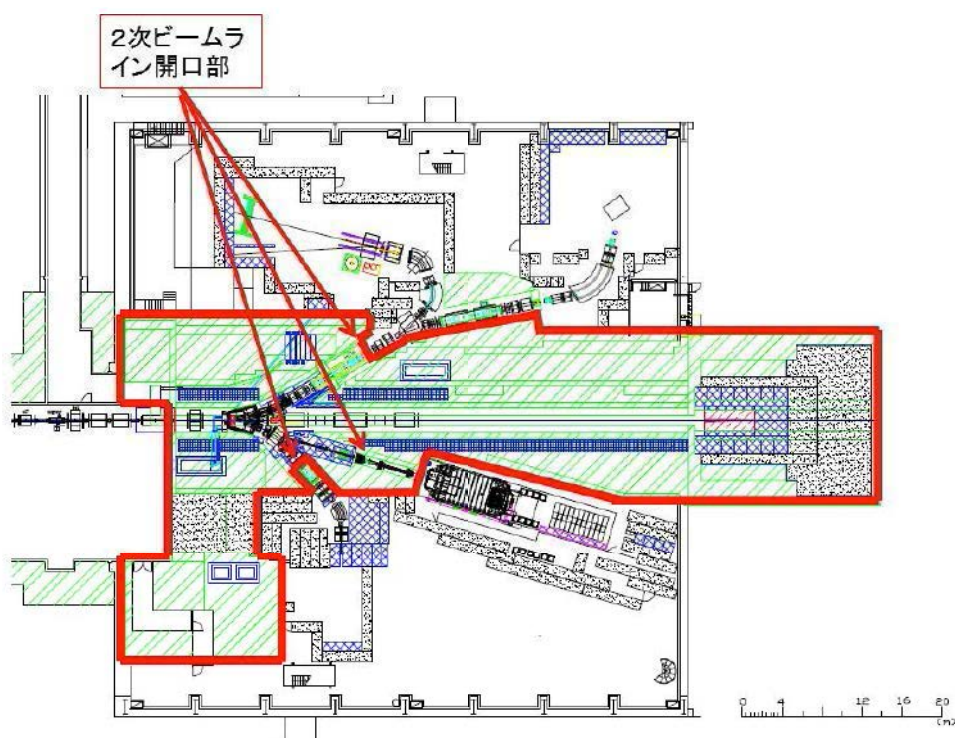
図7.1-5：ハドロン実験ホールの放射線管理区域

図 7.1-5 にハドロン実験ホールの放射線管理区域を示す。図中の赤線内の標的や最終的にビームを止めるビームダンプ等を含む領域は第 1 種管理区域で、表面汚染や空気の汚染が想定される領域である。この領域には図 7.1-6 に示される空調が第 2 機械棟に整備されている

今回の事故では、ハドロン実験ホールのコンクリート遮へい壁で囲まれた一次ビームライン室にあった放射性物質が遮へい壁の外に漏れ出た。コンクリート遮へい壁は主として標的やビームダンプで発生する中性子などが外部に出る量を減少させるための遮へいを目的としている。また、遮へい壁内部では中性子によって空気が放射化するため、コンクリートブロックを重ねる際は、間にゴムシートを挟む、配管ダクト等の貫通部をコーキングや粘土などで塞ぐなどの対策を取ることで、漏れ出ることを防ぐ設計及び実装がされていた。これらは、KEK-PS（KEKつくばキャンパスで1976年から2005年にかけて稼働していた陽子シンクロトロン）実験施設における経験に基づいて設計したもの。今回の事故に対しては、標的の損傷によって生成される放射性物質までは想定していなかったため、気密が十分でなく第2種管理区域に放射性物質の漏えいを引き起こした。また、ハドロン実験施設の第1種管理区域からの放射性物質の漏えいや汚染の程度を外部からモニタする手段が無かった。

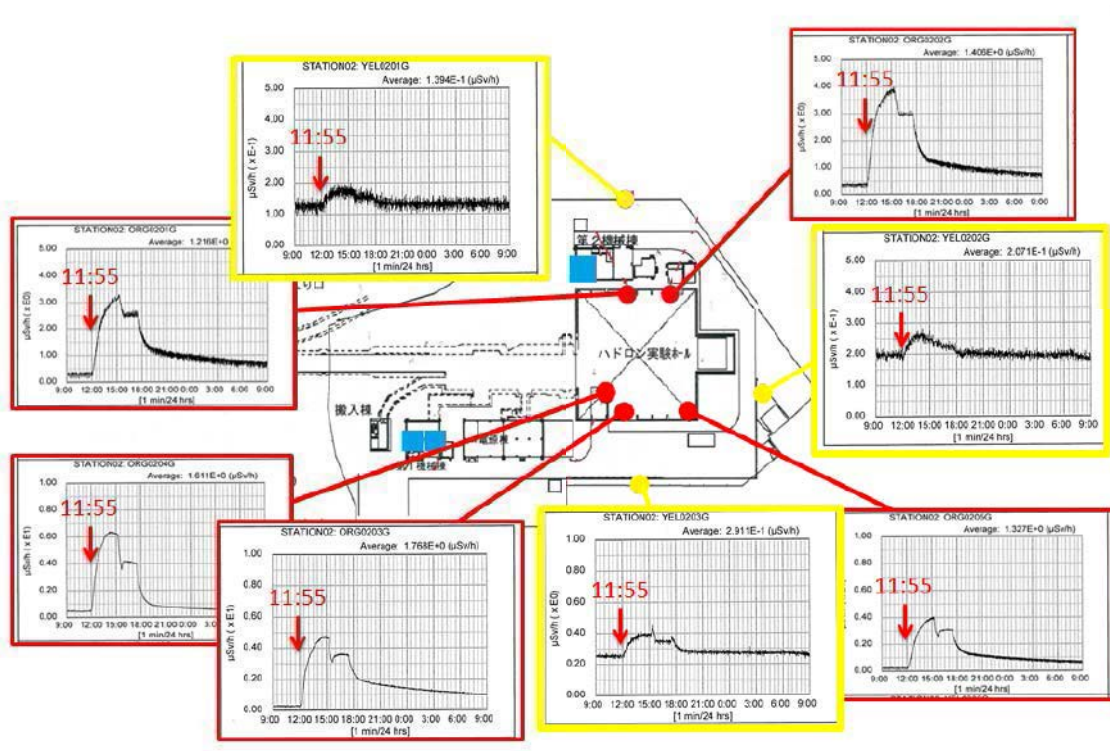
図7-1.7に示す線量のトレンドを精査すると、全てのモニタが11時55分以降に上昇を開始し、その後もゆっくりと上昇を続けている。これは標的の損傷によりハドロン実験ホール内に漏えいした放射性物質が放出するガンマ線によるものである。このことは、排風ファンの稼働により線量が減少していることで分かる。全てのモニタが正常に放射線を検出していることから、モニタは十分な感度を持ち、数や設置位置についても問題が無かったものと考えられる。管理区域境界モニタについても、区域内の事故に同期した上昇(ハドロン実験ホール内の放射性物質から直達した放射線による)が認められることから、境界モニタとしての機能は果たしていると判断される。ただし、警報レベルは今回の事故を検知するには高過ぎた。

図 7.1-7 : ハドロン実験施設のエリアモニタの配置と検出された線量のトレンド。
ハドロン実験ホール内には 5 カ所 (赤)、ハドロン実験ホール外の第 2 種管理区域境界には
3 カ所 (黄) にエリアモニタが設置されている。
