事故・故障等発生報告書

東二総発第25号
令和5年7月28日

発 生 年 月 日	令和5年7月19日(水)
発 生 場 所	東海第二発電所 サービス建屋(管理区域)
件 名	東海第二発電所 サービス建屋 1階 ランドリー室 乾燥機 No. 7 制御盤内端子台の焦げ跡について(第1報)
状 況 原 因 対 策 環境への影響等	別紙のとおり

東海第二発電所 サービス建屋 1階
ランドリー室 乾燥機 No.7 制御盤内端子台の焦げ跡について

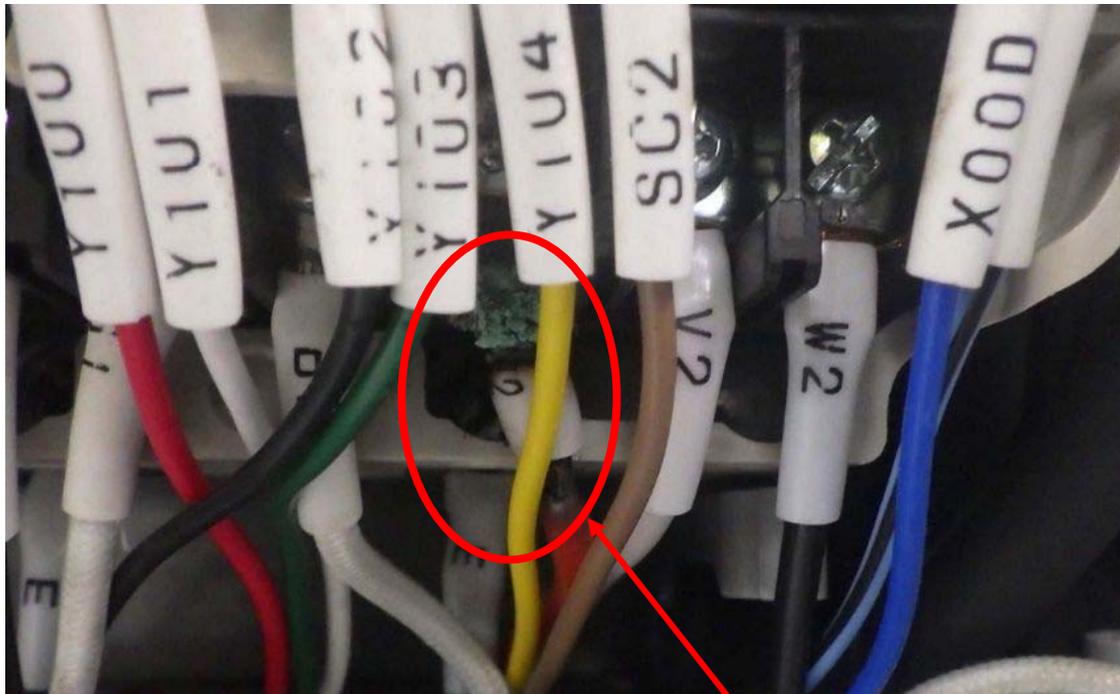
東海第二発電所 サービス建屋1階ランドリー室 当該乾燥機制御盤内端子台の状況

- ・当該制御盤内端子台に接続される駆動モータ用電源ケーブル3相（U相，V相，W相）のうち，U相端子部に変色及びケーブル端末部に約1.5cmの焦げ跡を確認した。また，端子部に緑青らしきものが付着していることを確認した。
- ・U相端子部を固定するネジが完全に締め付けられておらず，端子を触診したところ，ぐらつき（固定不足）があり確実に固定されていない状態を確認した。
- ・当該制御盤内端子台の下部に灰らしきものがあることを確認した。
- ・その他の部位に特段の異常は確認されなかった。

緑青, 焦げ跡らしきものを確認

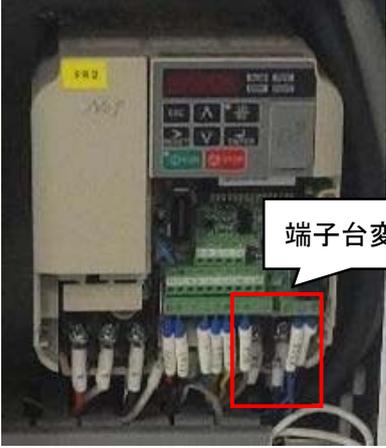
<p>端子台変色部</p> </div> <div style="text-align: center;">

<p>結果：U相端子部に変色及びケーブル端末部に約1.5cmの焦げ跡を確認した。また端子部に緑青らしきものが付着していることを確認した。</p> <p>当該端子台の端子部について確認をした結果、焦げ跡が確認されたU相端子部については、ネジが完全に締め付けられておらず、端子を触診したところぐらつきがあり確実に固定されていない状況を確認した。</p> <p>②当該乾燥機制御盤内の外観目視確認</p> <div style="display: flex; align-items: center;">

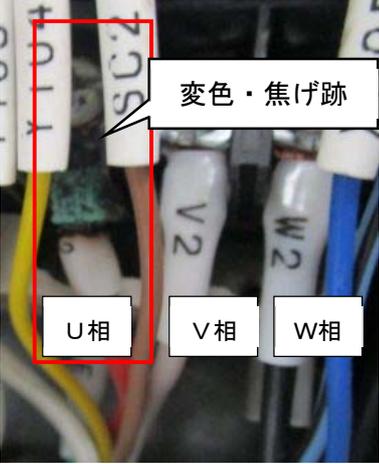
<p>変色・焦げ跡</p> <p>U相 V相 W相</p> </div> </div> <div style="text-align: center; margin-top: 20px;">

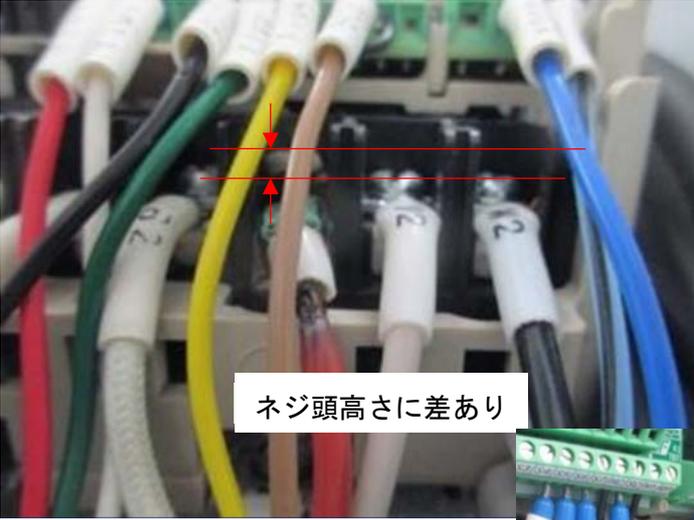
<p>ネジ頭高さに差あり</p> </div> <div style="text-align: center; margin-top: 20px;">

当該乾燥機の制御盤内のネジ締め付け状況調査	
目的	ネジの締め付け不足による端子の固定不足の有無を確認する。
点検日	2023年7月19日
確認内容	目視・触診にてネジの締め付け状態及び端子固定状況を確認した。
確認結果	<div data-bbox="512 678 1316 1115" data-label="Image"> </div> <p>U相端子部のみネジ締め付け不足と端子の固定不足が確認された。</p> <p>締め付け不足がなかったネジ（代表例）</p> <ul style="list-style-type: none"> ・ U相のネジ頭は他のネジ頭との高さに相違が確認され、締め付け不足が確認された。 ・ 触診にて、U相の端子のぐらつき（固定不足）が確認された。
備考	ネジの締め付け不足により端子のぐらつき（固定不足）があった場合、端子部の接触面積が減少したことで、端子部が過熱し焼損に至る可能性がある。

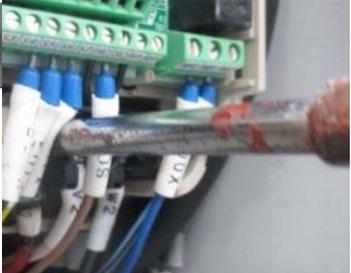
以上の結果から，U相端子部ネジの締め付け不足により端子が確実に固定されていない状況で通電していたため今回の事象が発生した可能性がある。

<p>端子部のぐらつき（固定不足）あり</p> </div>

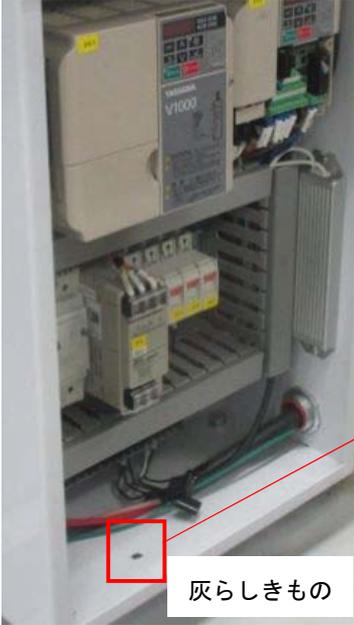
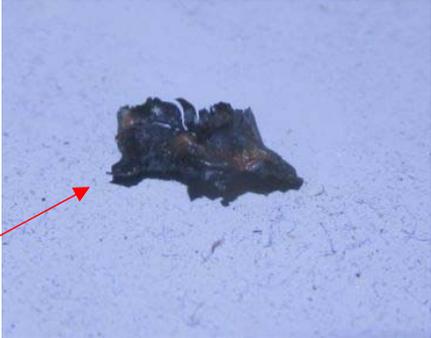
</div> <p style="text-align: center; margin-left: 100px;">灰らしきもの</p> <p>結果：当該乾燥機制御盤内の下部に灰らしきものがあることを確認した。また、その他部位に異常は確認されなかった。</p>
備考	<p>以上の結果から、U相端子部のネジの締め付け不足により確実に端子が固定されていない状況で通電していたことにより今回の事象が発生した可能性がある。</p>

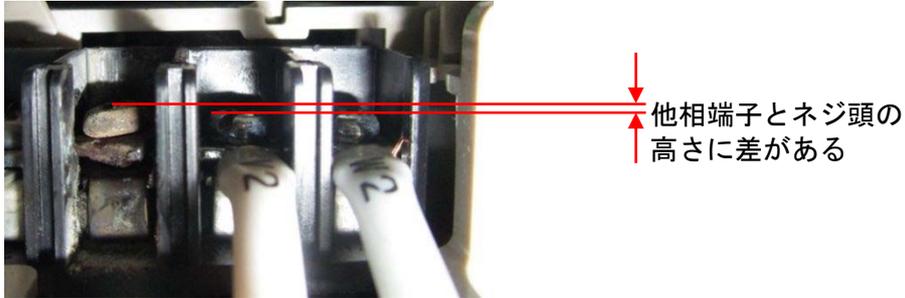
以上の結果から，U相のネジ穴部に不具合があると考える。

<p>結果：ネジが完全に締め付けられていなかったことから、その状態から増し締めを試みたが、増し締めは出来なかった。 また、ネジを一旦取り外した後、再度当該ネジを締め付けたところ、同じ位置で引っかかり、ネジを完全に締め付けることは出来なかった。</p> <p>②ケーブル端子の確認</p>

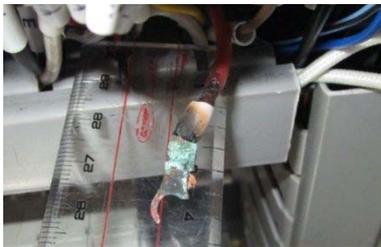
<p>結果：U相に接続するケーブル端子を確認した結果、丸型の端子が欠損し三日月状になっていることを確認した。</p>

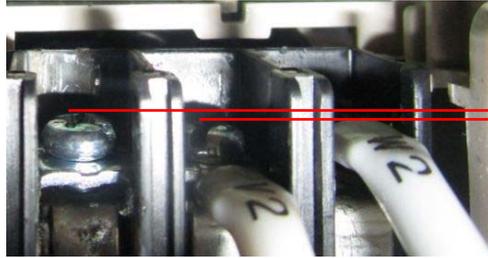
①と同様に差がある

結果：他相（V相，W相）端子部のネジを取り外してU相のネジ穴への締め付けを試みたところ，同じ位置で引っかかり，ネジを完全に締め付けることは出来なかった。

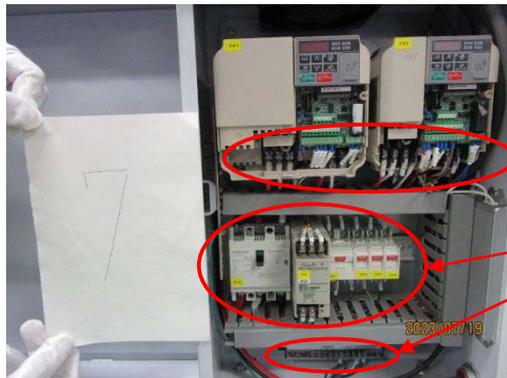
端子台箇所

結果：他相（V相，W相）等その他の端子部全34箇所について点検したところ，ネジの締め付け不足・端子部の変色・ケーブルの焦げ跡等の異常は確認されなかった。

当該制御盤内端子台のその他の部位（端子台樹脂部等）について点検した結果，異常がないことを確認した。

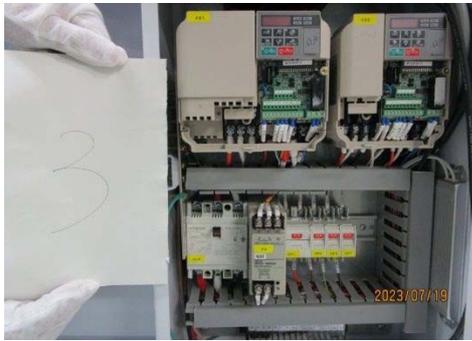
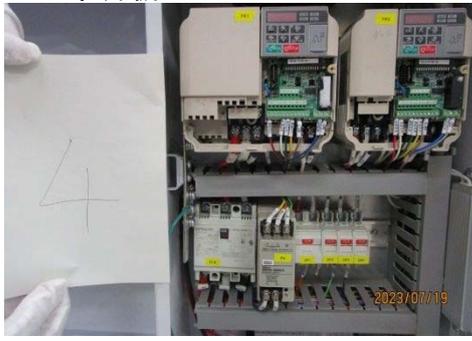
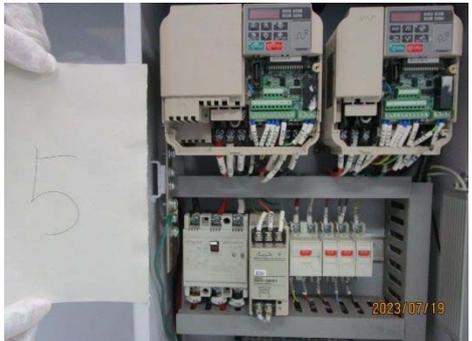
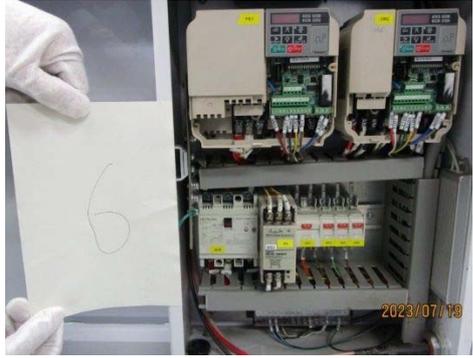
項 目	結 果	①端子台ネジの緩み	無	②端子部の変色	無	③ケーブルの焦げ跡	無	④その他, 異常の有無	無
項 目	結 果										
①端子台ネジの緩み	無										
②端子部の変色	無										
③ケーブルの焦げ跡	無										
④その他, 異常の有無	無										
<p>備考</p>	<p>ネジの締め付け不足・端子部の変色・ケーブルの焦げ跡等の異常は確認されなかった。</p>

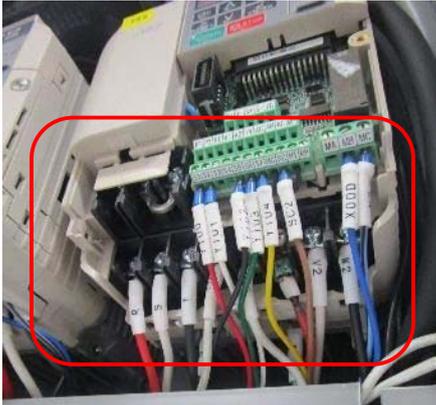
当該乾燥機の制御盤過電圧調査	
目的	過電圧が端子の変色やケーブル端末部の焦げ跡の要因となったかを確認する。
点検日	2023年7月19日
確認内容	U相以外の端子の変色、ケーブル端末部焦げ跡及び上流側NFBの作動の有無を目視確認する。
確認結果	<p>・ U相以外に端子の変色、ケーブル端末部に焦げ跡がないことを確認した。</p>

備考	<p>当該端子への入力電圧が定格入力電圧200Vに対して過剰に高かった場合は焼損に至る可能性がある。このため、入力電圧を確認した結果、入力電圧は199Vであり基準値以内であることを確認した。また、他相の端子に異常が無いこと、同じ電源元から同じ電圧が供給される他の乾燥機の制御盤内端子台の端子部にも異常が認められなかったこと及び事象発生が考えられる7月10日時点において中央制御室内の監視にて発電所内での異常な電圧変動は確認されていないことから過電圧が要因となる可能性はない。</p>

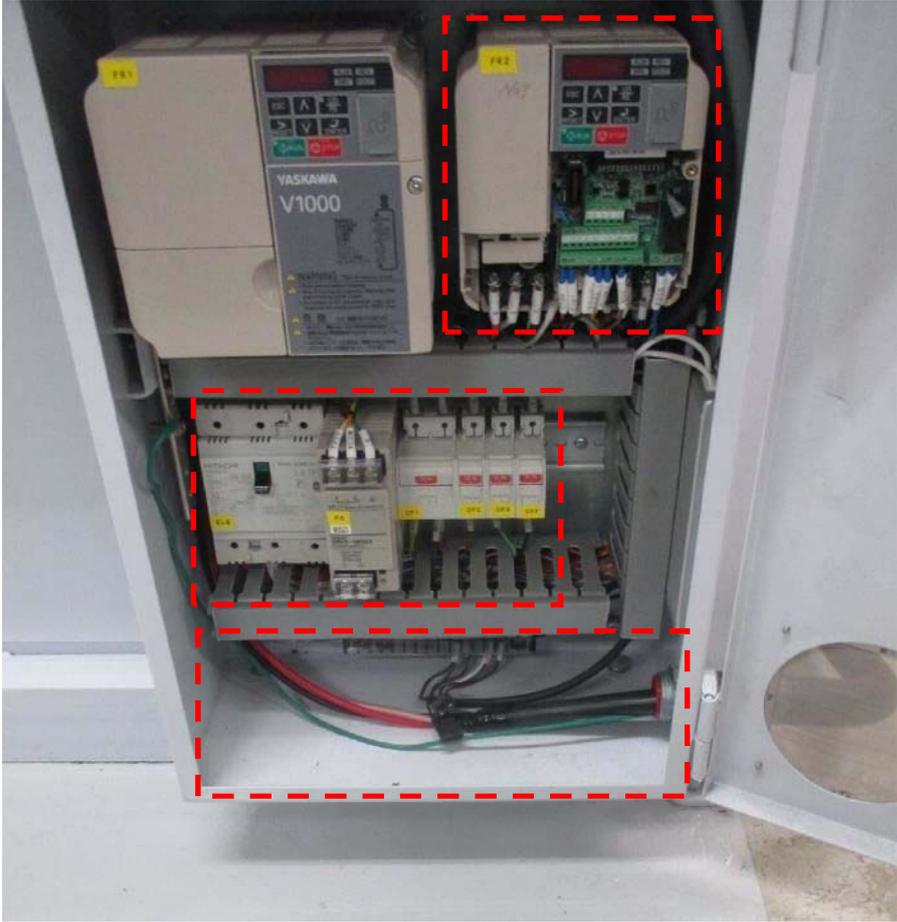
当該乾燥機の制御盤内結露調査	
目的	結露が端子の変色やケーブル端末部の焦げ跡の要因となったかを確認する。
点検日	2023年7月20日
確認内容	当該乾燥機の制御盤内における結露の有無を確認する。
確認結果	<div style="border: 1px solid black; padding: 5px; text-align: center; margin-bottom: 10px;">結露、結露の形跡なし</div>

備考	端子間に結露による水分が付着した場合、相間短絡により端子部の焼損等の発生が考えられるが、NFBは動作していないこと、当該乾燥機の制御盤内及び同型の乾燥機の制御盤内は乾燥状態であり結露状態にないことを確認したことから結露が要因となる可能性はない。

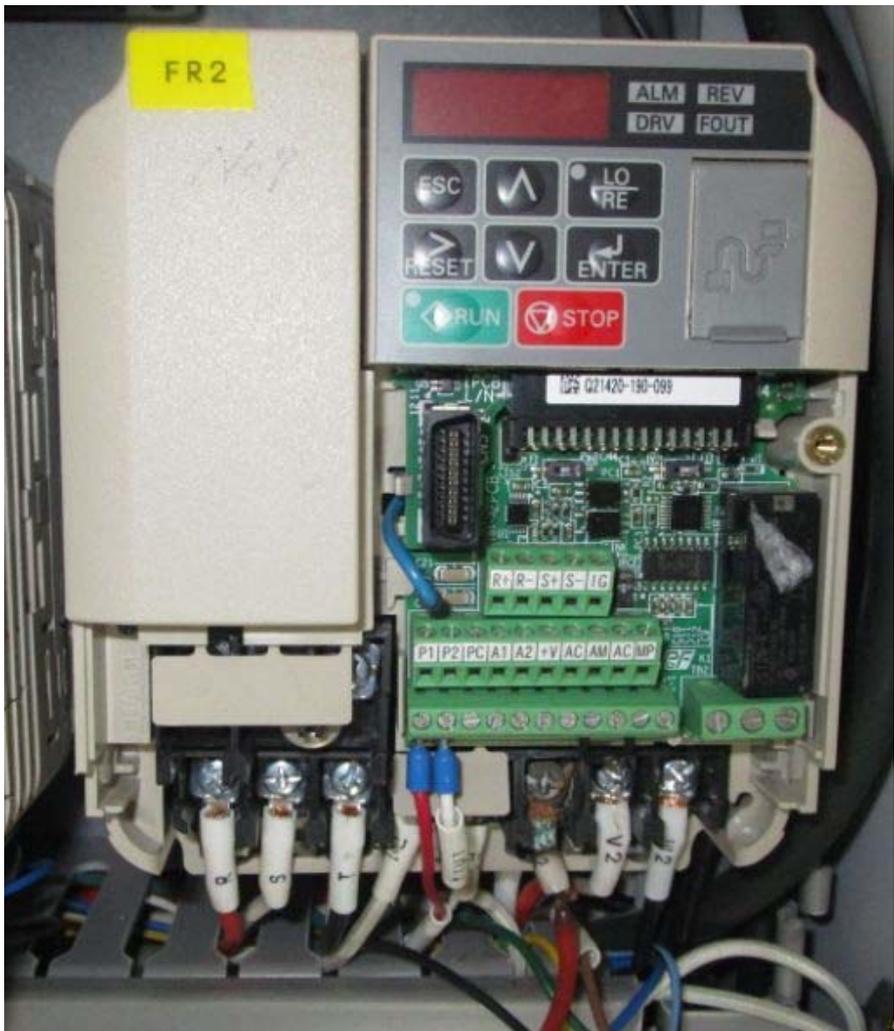
当該乾燥機の制御盤内インバータ端子トラッキング調査	
目的	トラッキングがケーブルの焦げ跡の要因となったかを確認する。
点検日	2023年7月20日
確認内容	当該乾燥機の制御盤内におけるインバータ端子にトラッキングの原因となる水分及び塵埃の堆積有無を確認する。
確認結果	<div style="border: 1px solid black; padding: 5px; text-align: center; margin-bottom: 10px;">水分及び塵埃の堆積なし</div>

備考	端子間に水分及び塵埃がある場合、トラッキングに伴う相间短絡により端子部の焼損等の発生が考えられるが、NFBは動作していないこと、当該制御盤内及び同型の乾燥機の制御盤内は乾燥状態であり結露がないこと、塵埃等の付着がないことを確認したことからトラッキングが要因となる可能性はない。

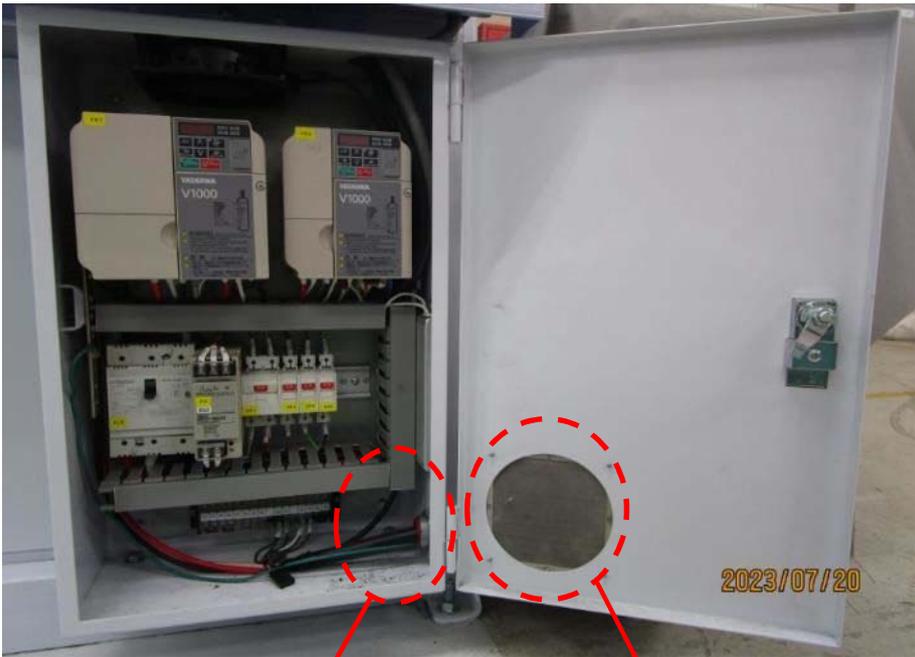
当該乾燥機の制御盤内小動物侵入調査	
目的	小動物の侵入がケーブルの焦げ跡の要因となったかを確認する。
点検日	2023年7月20日
確認内容	制御盤内への小動物による侵入形跡の有無を確認する。
確認結果	<p>小動物の侵入形跡なし 制御盤本体、扉に破損・変形なし</p>

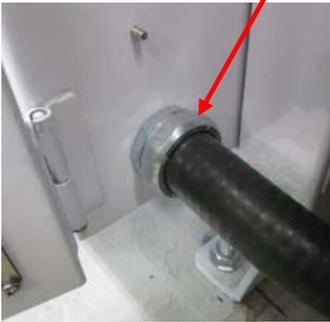
<p>電線管接続部に隙間なし</p> </div> <div style="text-align: center;">

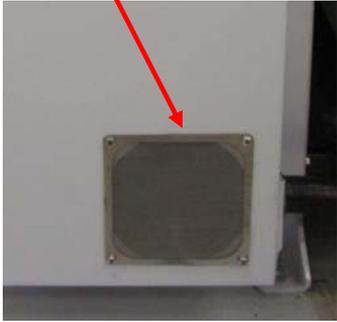
<p>通気口ネットに破れなし</p> </div> </div>
備考	当該乾燥機の制御盤内に小動物が侵入した場合、小動物が端子間に接触し相間短絡により端子部の焼損等の発生が考えられるが、当該乾燥機は屋内の管理区域内に設置されており、小動物の侵入は考えにくい。また、当該制御盤の端子台収納箱は、ネジにより締め付けられた閉止状態となっており小動物が侵入することは不可能であり、小動物が侵入した痕跡もないことから、小動物の侵入が要因となる可能性はない。

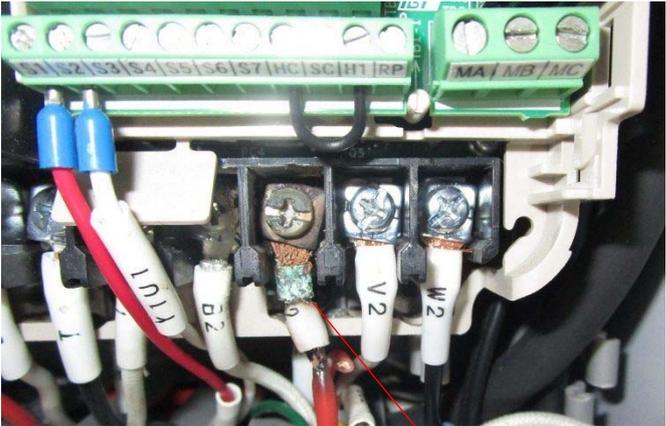
</div> <p style="margin-top: 10px;">U相のケーブル等の外観を確認し、断線はなかった。</p>
備考	ケーブルが断線した場合、短絡により端子部の焼損等の発生が考えられるが、ケーブルに焦げ跡は確認されたものの断線していないことを目視にて確認しており、ケーブルの断線が要因になる可能性はない。

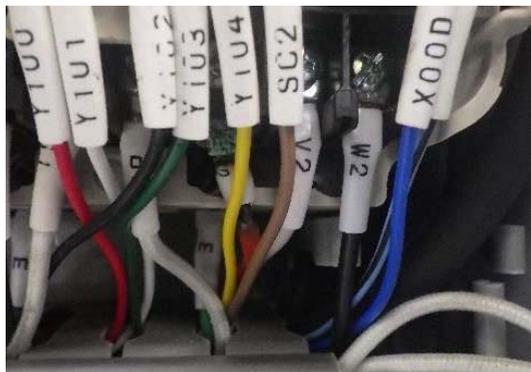
当該乾燥機制御盤内端子台の焦げ跡発生メカニズム

- ・製造メーカーにおいて工場出荷前の制御盤組み立て・調整過程において、目視や触手等による確実なネジ締め付け確認が不足していたことにより初期不良が発生した。

①工場出荷時のU相端子部のネジの不完全な締め付けが発生

工場での制御盤組み立て・調整時において、U相端子部のネジのみが完全に締め付けられておらず、端子が確実に固定されていない状態（初期不良）のまま、発電所に納入された。

本事象を受け、製造メーカーに工場出荷前の制御盤組み立て・調整過程でのネジ締め付けを確実に実施するよう注意喚起を行う。また、今年度に予定している洗濯機及び乾燥機の取替に当たっては、発注仕様書にネジの確実な締め付けに係る注意事項を明記する。

従来から発電設備に対しては、設備使用時に不具合が生じぬよう、工場や現地における電源ケーブル端子台の締め付け確認を含む検査等を通じて品質の維持に努めている。今後、再発防止として火災事象に結び付くような電源ケーブル端子台を有する一般設備についても、調達管理の中で締め付け確認を要求することを検討していく。
