## 2 独立行政法人日本原子力研究開発機構

### (1) 東海研究開発センター 原子力科学研究所

ウ 震災による施設への影響及び復旧並びに強化対策

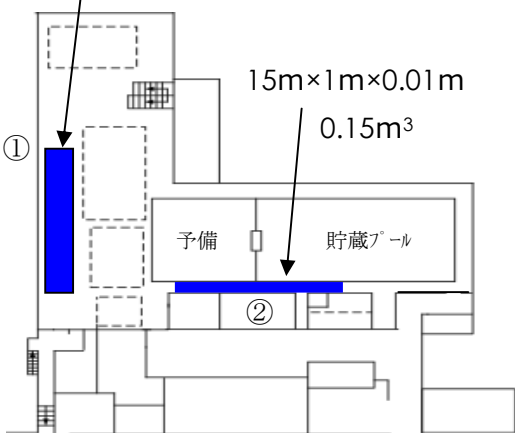
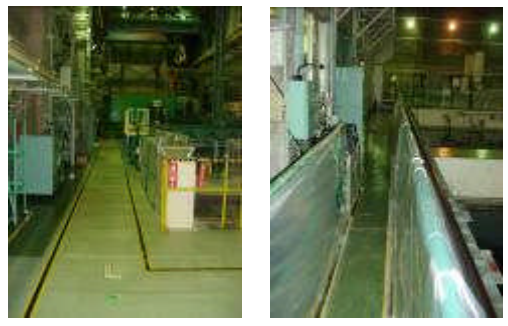
| 震災後 | 復旧後 (H25. 3. 31 現在) | 備考 (解説) |
|--|--|--|
| <p>15m×3m×0.01m 0.45m<sup>3</sup></p> <p>15m×1m×0.01m 0.15m<sup>3</sup></p> <p>予備 貯蔵プール</p> <p>① ②</p> <p>クレーンホール(1F)平面図</p> | <p>溢流したプール水を拭き取り</p> <p>① ②</p> | <p>〔分離精製工場〕</p> <ul style="list-style-type: none"> <li>○プール水が1階フロア及び地下階に溢流(約3m<sup>3</sup>)</li> <li>○プール水の拭取り, ビニール養生を実施</li> <li>○H23. 4. 25, プール水に係る汚染箇所の除染を終了</li> </ul> |

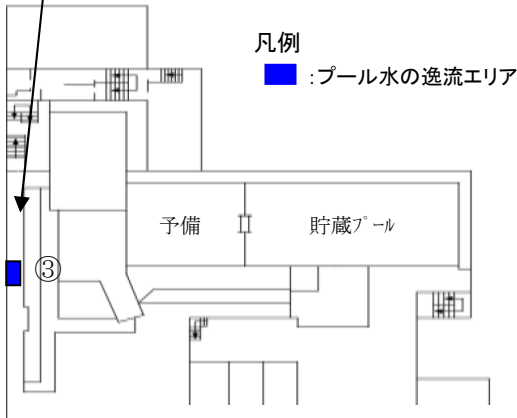
| 震災後 | 復旧後 (H25. 3. 31 現在) | 備考 (解説) |
|--|--|--|
| <p>0.5m×0.5m×0.005m 1.25m×10<sup>-3</sup>m<sup>3</sup></p> <p>凡例<br/>■ : プール水の逸流エリア</p> <p>予備 貯蔵プール</p> <p>③</p> <p>濃縮ウラン溶解セルの地下(地下2F)平面図</p> | <p>③</p> | |

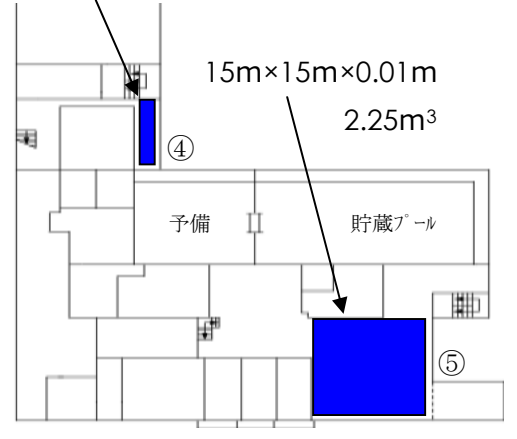
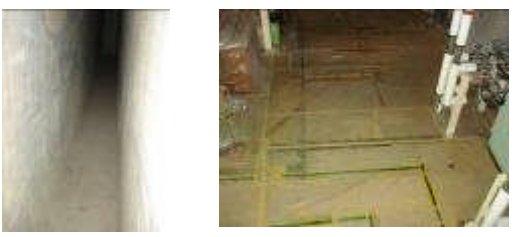
| 震災後 | 復旧後 (H25. 3. 31 現在) | 備考 (解説) |
|--|--|--|
| <p>7m×0.8m×0.01m 0.056m<sup>3</sup></p> <p>15m×15m×0.01m 2.25m<sup>3</sup></p> <p>予備 貯蔵プール</p> <p>④ ⑤</p> <p>濃縮ウラン溶解セルの地下(地下3F)平面図</p> | <p>④ ⑤</p> | |

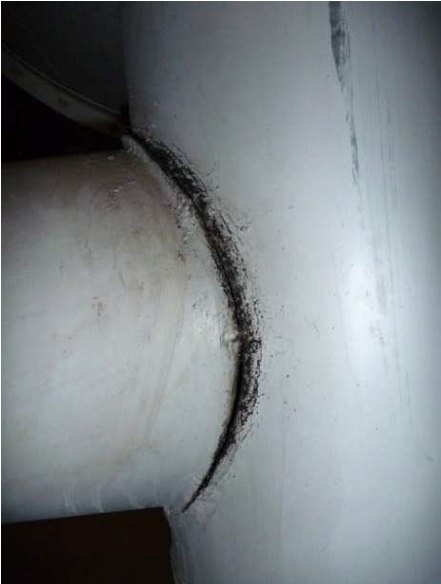
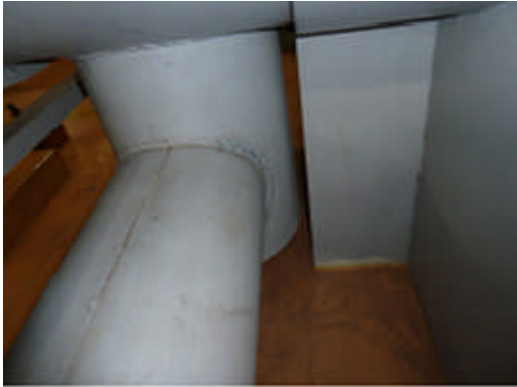
| 震災後 | 復旧後 (H25. 3. 31 現在) | 備考 (解説) |
|--|---|--|
| | | <p>[プルトニウム燃料第一開発室]</p> <ul style="list-style-type: none"> <li>○排気室における室内系の鋼製排気ダクト(一段目の高性能エアフィルタを経た後)の接続部の剥離</li> <li>○汚染がないこと, 負圧が維持されていることを確認</li> <li>○H23. 4. 12, 厚手のビニールシートで養生し, 応急措置完了</li> <li>○H23. 4. 20, ダクト補修を完了し, 復旧</li> </ul> |

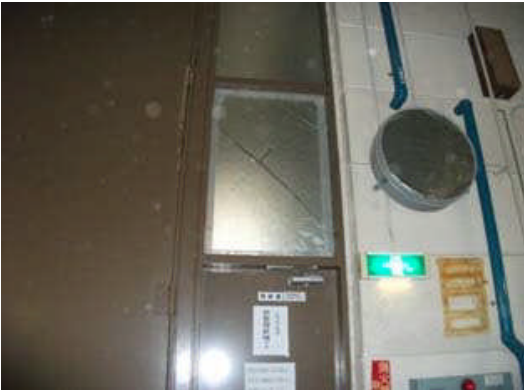
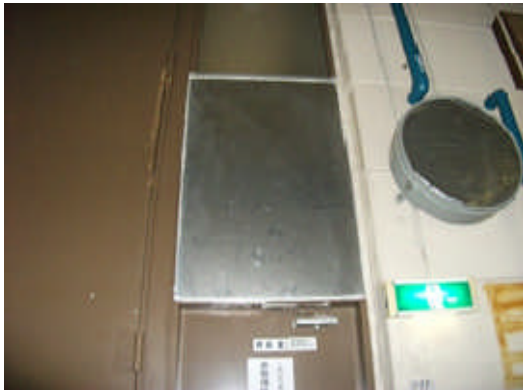
| 震災後 | 復旧後 (H25. 3. 31 現在) | 備考 (解説) |
|---|--|--|
| | | <p>[L棟]</p> <ul style="list-style-type: none"> <li>○L棟試験室(1)扉上ガラス1枚が破損</li> <li>○H23. 3. 11, 当該破損部の管理区域境界と周辺を測定し, 汚染なしを確認。ガラス窓全体をビニールシートにて養生を完了</li> <li>○アルミ板をビス止めし, 周囲をシーリング材にて処置</li> </ul> |

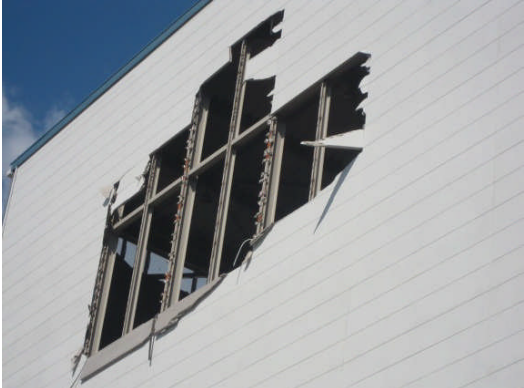
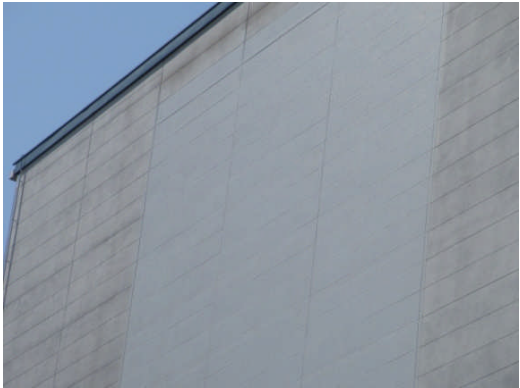
| 震災後 | 復旧後 (H25. 3. 31 現在) | 備考 (解説) |
|---|--|--|
| | | <p>[実規模開発試験室]</p> <ul style="list-style-type: none"> <li>○建屋外壁パネルの一部(北側/南側)が崩落</li> <li>○建屋周辺及び建屋内を立入禁止とした。</li> <li>○H24. 5. 17~12. 20, 建屋外壁パネルの補修工事を実施し, 復旧</li> </ul> |

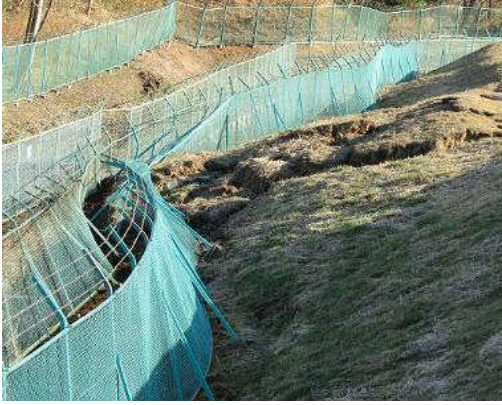
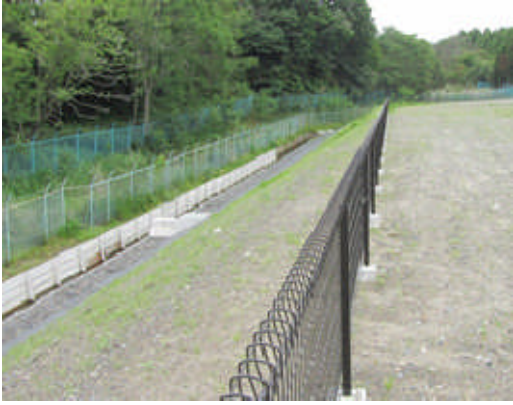
| 震災後 | 復旧後 (H25. 3. 31 現在) | 備考 (解説) |
|---|--|---|
| <p data-bbox="167 719 352 748">写真 田向門-2</p> | | <p data-bbox="1278 286 1525 360">〔田向門周辺フェンス〕</p> <ul style="list-style-type: none"> <li data-bbox="1267 383 1525 510">○法面地滑りによる田向門東側フェンスの倒壊</li> <li data-bbox="1267 528 1525 1032">○湿地であった場所に盛土したため、液状化により法面部に地滑りが発生。法面整形・転圧を行い、法面勾配を緩くすると共に法面から地下水を排水するためにかごマットを設置し、復旧</li> </ul> |

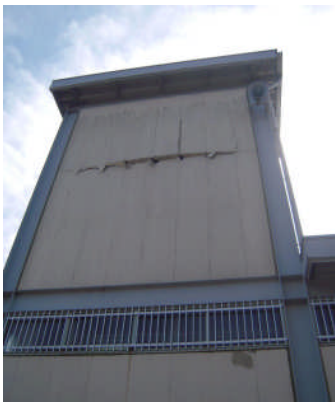
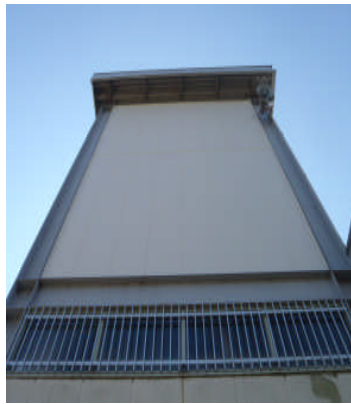
| 震災後 | 復旧後 | 備考 |
|---|--|---|
| | | <p>JMTR 附属管理棟</p> <ul style="list-style-type: none"> <li>○ 外壁の一部損傷（建屋内に汚染のないことを確認）</li> </ul> |

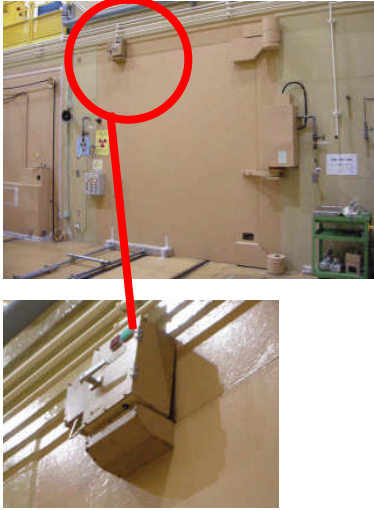
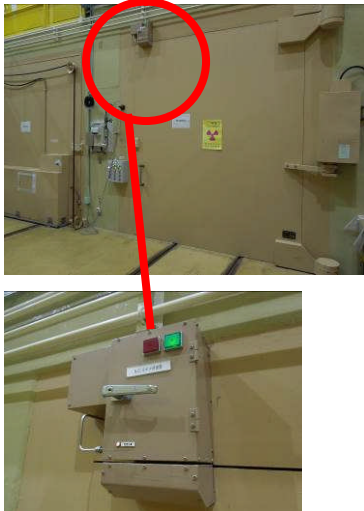
| 震災後 | 復旧後 | 備考 |
|---|--|---|
| | | <p>AGF セルの遮へい扉</p> <ul style="list-style-type: none"> <li>○ インターロック機構部の変形(ロックピンに異常なし)</li> <li>○ 余震で扉が開かないように鉄パイプで固定</li> <li>○ 変形箇所を補修。ロック機構を強化</li> </ul> |

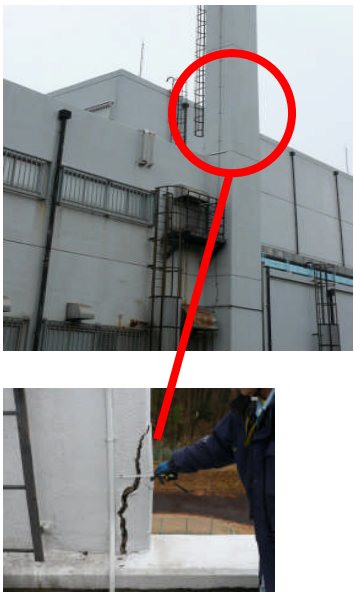
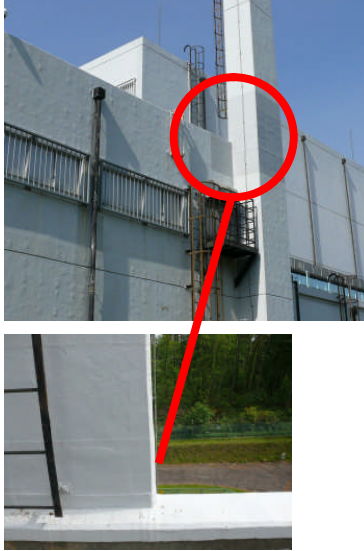
| 震災後 | 復旧後 | 備考 |
|---|--|---|
| | | <p>DCA 排気筒</p> <ul style="list-style-type: none"> <li>○ 建家との付け根部にひび割れ(貫通部はなく、汚染はない)</li> <li>○ モルタルの充填とガラス繊維強化プラスチックによる補修</li> </ul> |

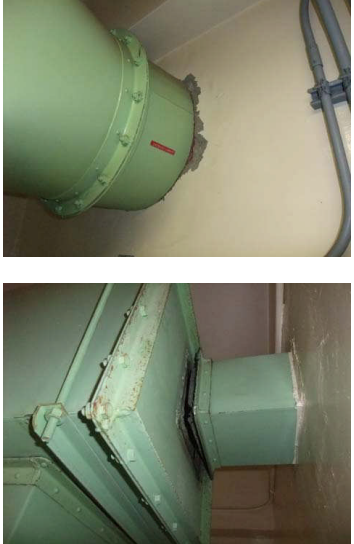
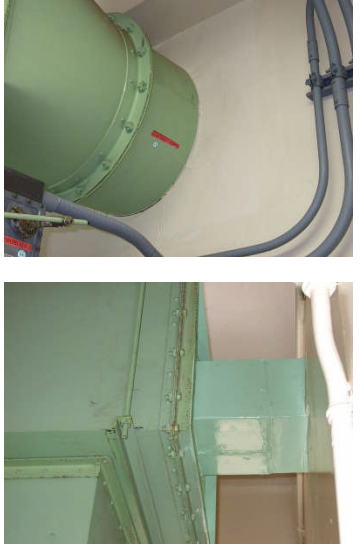
| 震災後 | 復旧後 | 備考 |
|---|--|---|
| | | <p>放射線管理棟</p> <ul style="list-style-type: none"> <li>○ 排気ダクト貫通部壁面の損傷<br/>コンクリート補修材により補修</li> <li>○ 排気ダクト接合部の損傷<br/>損傷箇所を切断し、新たにダクトを製作し接合</li> </ul> |

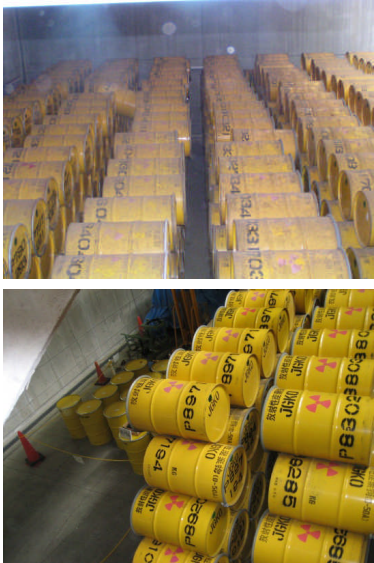
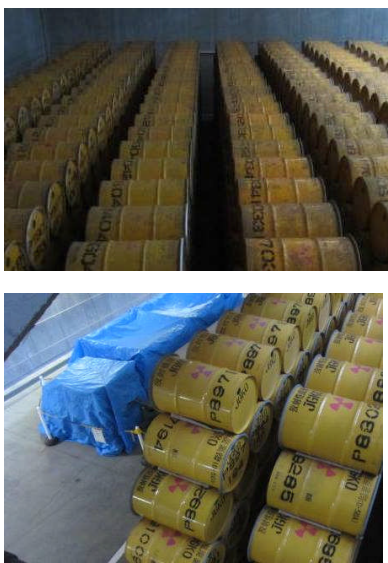
| 震災後 | 復旧後 | 備考 |
|---|--|---|
| | | <p>廃棄物管理施設・固体集積保管場</p> <ul style="list-style-type: none"> <li>○ ラック式保管ドラム缶の5段, 6段目が横方向にずれ(落下する恐れはなし)</li> <li>○ ドラム缶のずれを修正</li> </ul> |
