## 高経年化対策 – 空調換気系ダクトの腐食を踏まえた対応 –

### 論点No.171

東海第二発電所に限らず国内の原子力発電所において、中央制御室空調換気系ダクトの腐食が発生しているが、どのように対策しているのか。

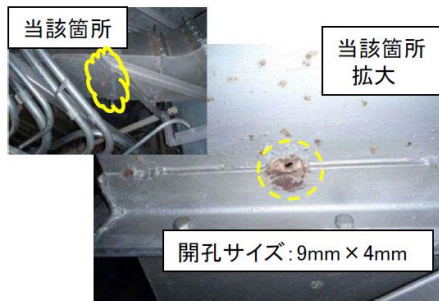
- 2018年に発生した他原子力発電所の中央制御室空調換気系ダクトの腐食を受け、日本原電は東海第二発電所の中央制御室空調換気系ダクトの全範囲を点検。
- 点検の結果2箇所の腐食孔（最大9mm×4mm）を確認。なお、腐食孔のサイズからリーク量を計算し、機能の維持に影響を与えるものではないことを確認。

点検により発見された腐食孔

- 点検計画を**全数点検（外面及び内面）／3カ年**に見直し。
- 腐食により開孔した部位は、**同仕様・同材質の新品に交換**。腐食のあったダクト底部は点検範囲拡充のため、**点検口を追加**。
- 発錆、腐食等が確認されたら**速やかに補修塗装**を計画する。
