# 品質保証 -燃料有効長頂部位置データの不整合の概要及び対策-

論点No.209、210、211、212、214

第26回ワーキング  
(2024.2.14) で議論

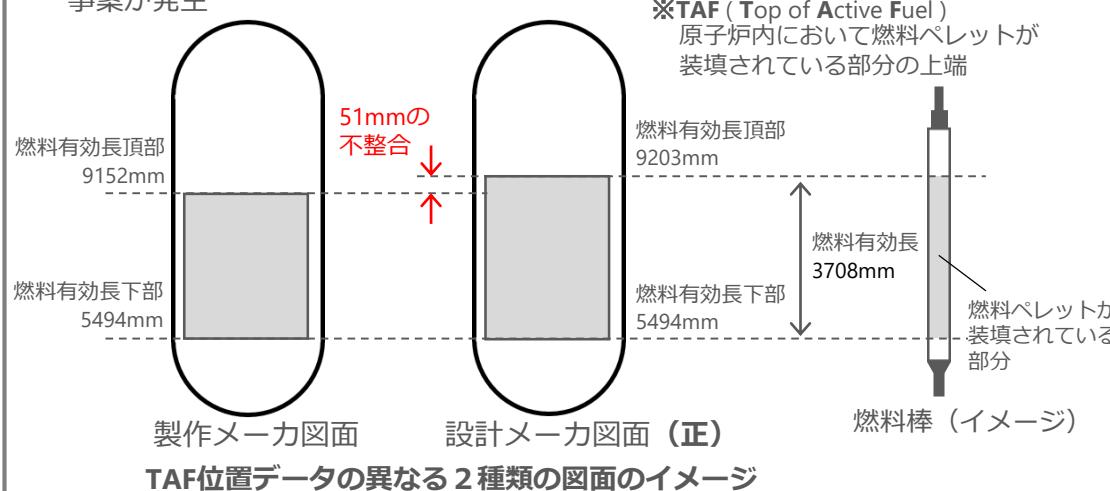
- ・ 東海第二発電所では、原子炉圧力容器の燃料有効長頂部（TAF）※の位置データについて、数値が異なる2種類の図面が存在していた。
- ・ このため、実際とは異なる数値を基に国の審査資料等を作成してしまうという事案が発生
