# （仮称）大久保町第2トンネル本体工事 事故原因と再発防止策について

工 事 名：（仮称）大久保町第2トンネル本体工事  
工事発注者：茨城県  
工事受注者：安藤ハザマ・菅原・中井特定建設工事共同企業体

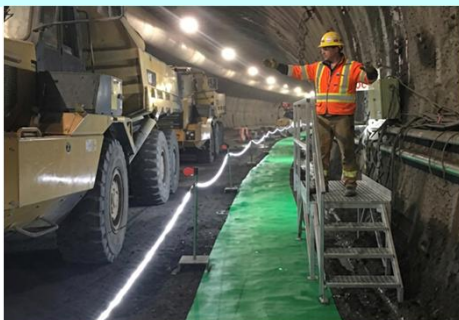
### 【安全専任者の追加配置】

- （1）作業工程移行時に、被災者がズリ搬出車両の動線上である坑内中央付近を歩行した。
- （2）ダンプ運転手の後方確認が不足していた。被災者がダンプの接近に気がつかなかった。
- （3）前回事故（2025年9月）を踏まえた受注者による再発防止策が一部徹底されていなかった。

- ①掘削作業エリア全体の常時監視（安全専任者の追加配置、監視カメラの増設）
- ②工事車両全てへの対人検知・警報付きバックモニター搭載、作業員への車両接近警報装置の導入
- ③施工体制等の刷新（当該下請業者等の変更）
