EQ電源の誤作動の原因と対策

J-PARC センター

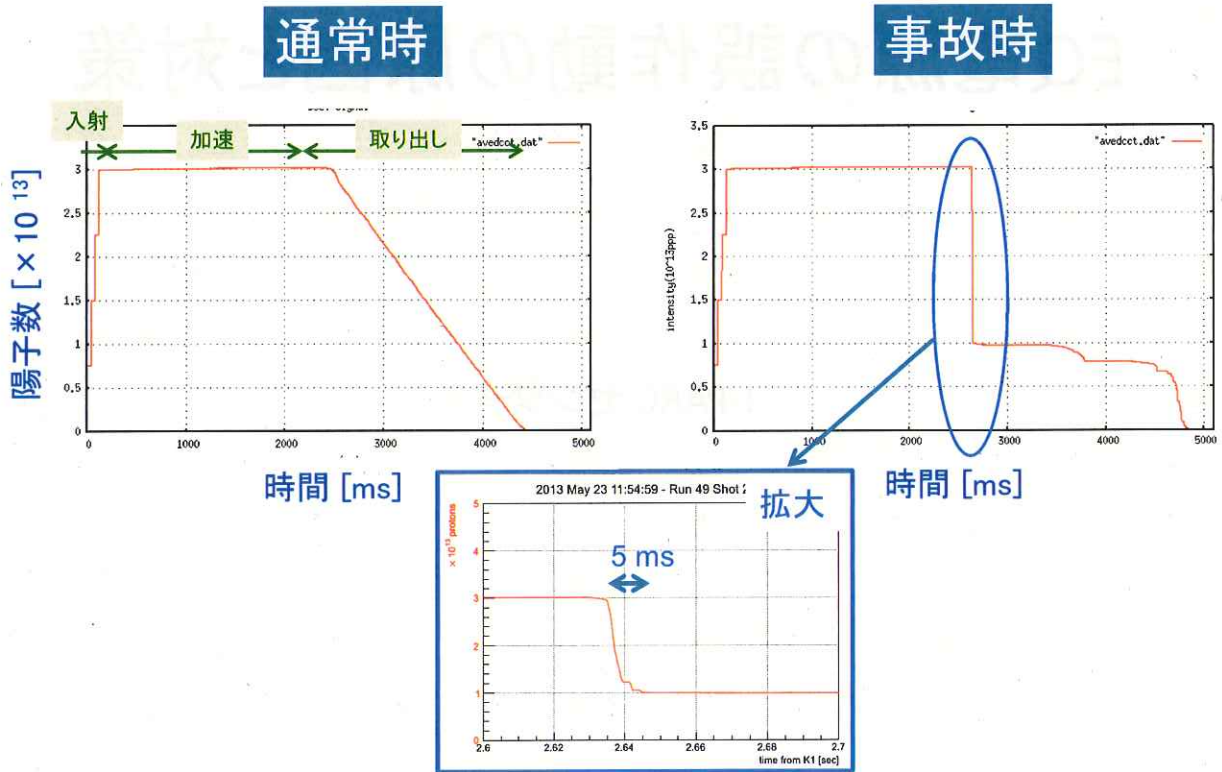
通常時と事故時のショットの比較

DCCT (DC current transformer) によって測定された50GeVシンクロトロンを周回するビームの強度(陽子数)の時間変化

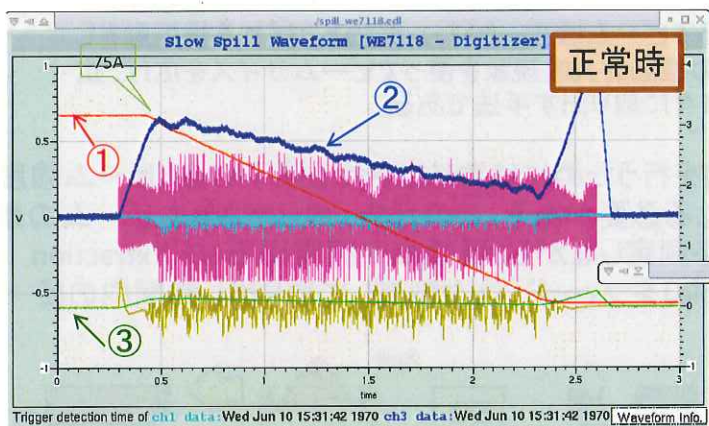
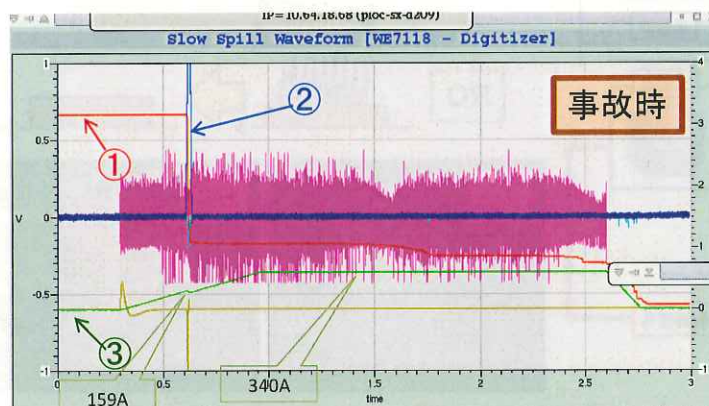
EQシステムの誤作動

○事故時のEQ電源の振る舞い

- ・取り出し開始から約0.3秒間、指令値に 응답しない。
- ・約0.3秒後に 응답が回復する。電源制御部は159 Aのステップ指令として応答している。その際に、「過電圧」と「電流偏差異常(トラッキングエラー)」の機器保護信号(MPS)が発報している。

○調査結果

- ・事故時の誤作動の原因は、EQ電源内部での制御信号(電流指令値)の伝送不良。

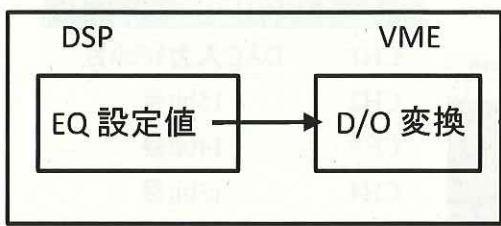
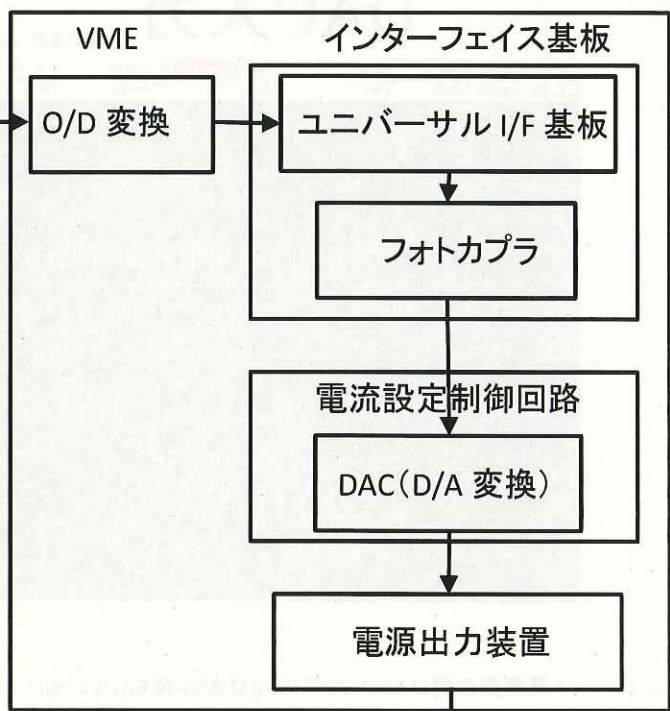
EQシステムの誤作動の原因調査

EQ電磁石システムの連続通電:
 6月25日 - 8月29日
 1,291時間、774,600パルス。
 事故時と同様にOVを発報して電源が停止
 する事象の発生は4回。
 7/11, 8/12, 8/13, 8/29

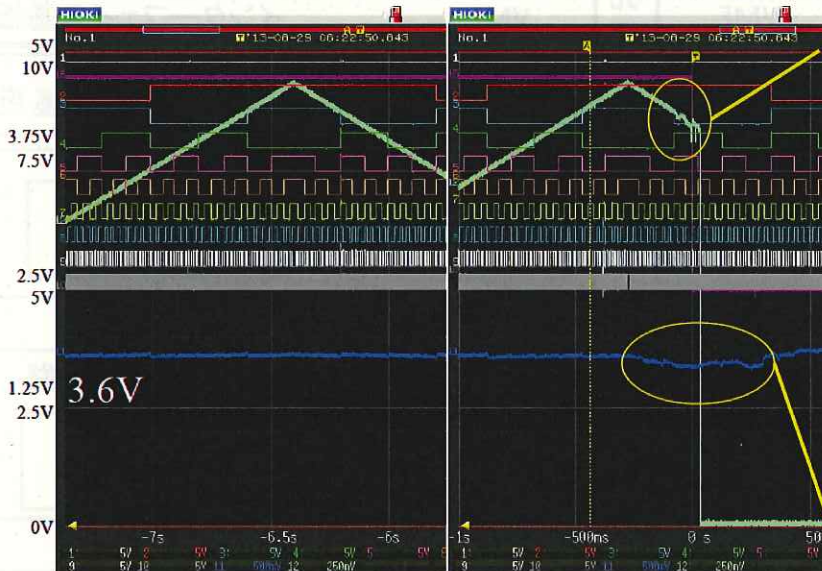
DAC 出力と制御電圧

DAC出力が不安定

U-IF電源電圧が特に低下

- ・ユニバーサルI/F基板に供給される電圧が正常時は5Vのはずが3.6V程度に低下
- ・異常発生時(OV発生)はさらに3.3V程度低下

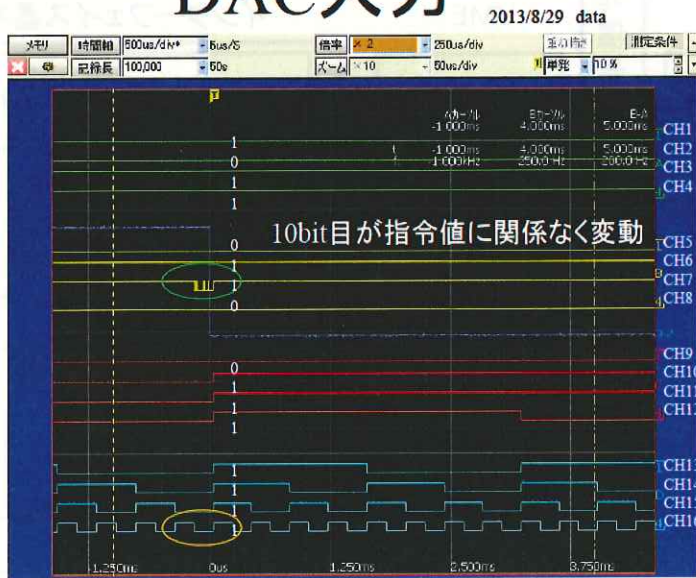
DAC入力

- ・異常発生時DAC入力の10bit目がbit落ちている(5.31A)
- ・U-IF基板入口では10bit目は1のまま(正常)

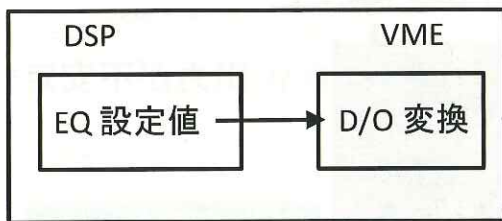
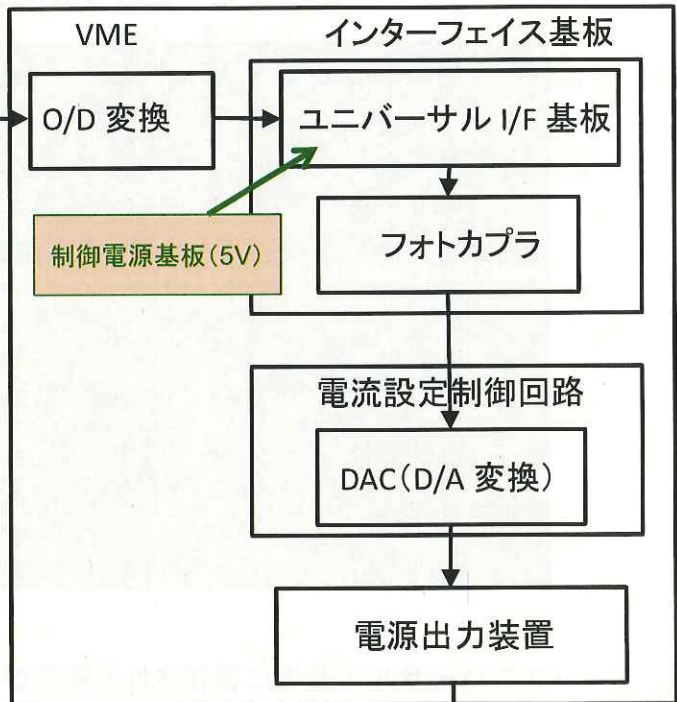
EQシステムの誤作動の原因

スピル制御システムから送られてきたEQ電磁石の電流設定値を伝送するインターフェイス基板が誤作動した。その理由は、インターフェイス基板上のICに5Vの電圧を供給する定電圧電源の電圧が低下したことによるデジタル信号の乱れ(ビット反転)による。これは基板に用いられている3端子レギュレータの放熱対策が十分でなかったことにより劣化が早く進んだためと考えられる。

制御電源基板の交換:3端子レギュレータの発熱対策

・誤動作の直接の原因となった制御電源基板を放熱対策を施した制御電源基板に交換する。
さらに、同じ型の制御電源基板を内蔵するJ-PARCの電磁石電源をすべて点検し、放熱対策等の健全性を確認している。

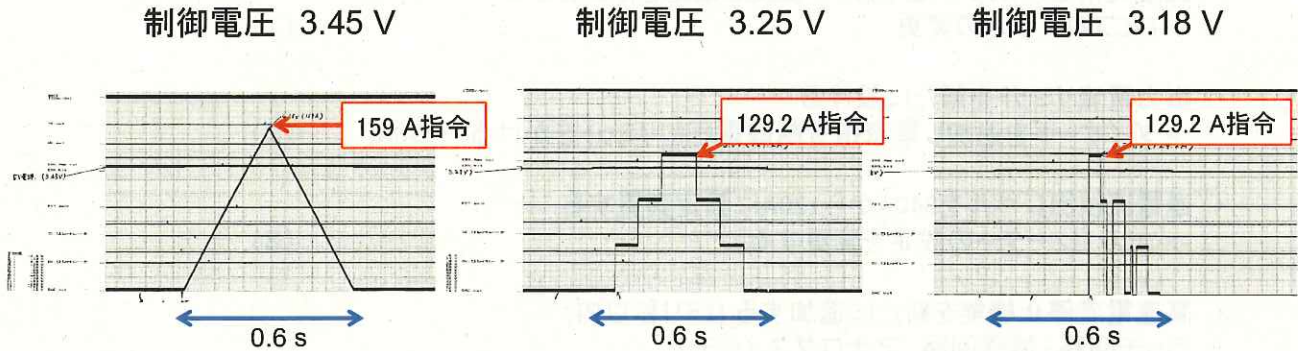
制御用5V電源の電圧低下の影響

電源基板の代わりに外部のAVRによってインターフェイス基板に制御電源を供給し、電圧低下によるデジタル信号の乱れ(ビット落ち)を模擬
