# 国立研究開発法人日本原子力研究開発機構 大洗研究開発センターにおける管理区域内の 汚染及び作業員の被ばく事故について

平成29年12月22日

国立研究開発法人日本原子力研究開発機構

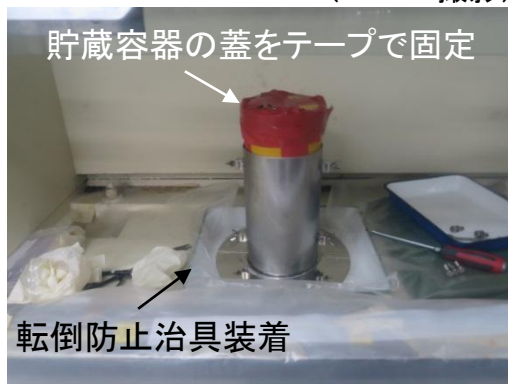
フード内での貯蔵容器の  
保管状況

- 作業員の歩行による汚染拡大・飛散防止のために、化学雑巾を用いて床の拭き取りを行い、フードまでのアクセスルートを確認した(7月4日)。
- フード内の貯蔵容器の蓋をガムテープで固定し、貯蔵容器に転倒防止治具を取り付けた(7月6日)。
- 108号室のフード内の貯蔵容器を搬出し、101号室のグローブボックスへの搬入を行った(7月20日)。
- 事象直後に緊急に設置したグリーンハウスから汚染管理の強化を図ったグリーンハウスへ更新した(7月20日)。

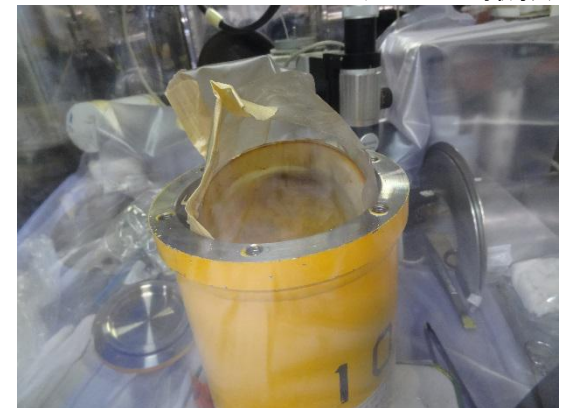
貯蔵容器の状況  
(グローブボックス搬入後に確認)

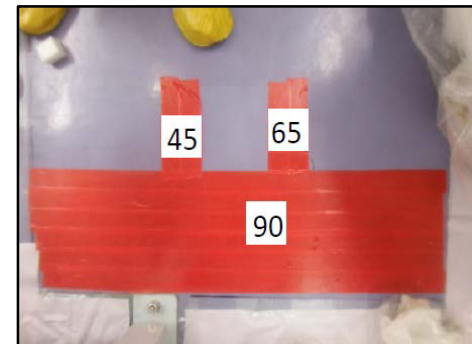
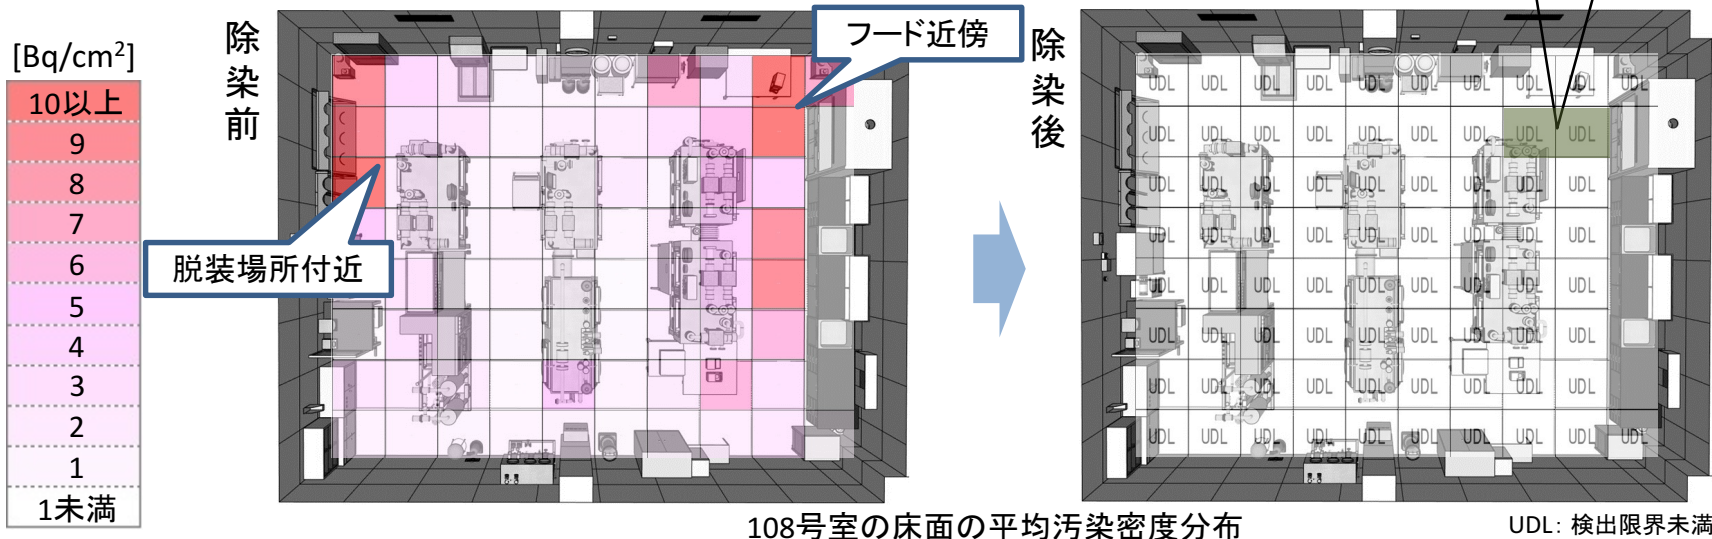
- フード(H-1)近傍と脱装場所付近が高濃度に汚染されていることを確認。
- 濡れウエス等により除染。残った固着汚染部は、粘着テープで固定し(右写真)、ビニルシートで養生。

粘着テープによる固着汚染部(図中■内)の固定(数字は表面密度[cpm])

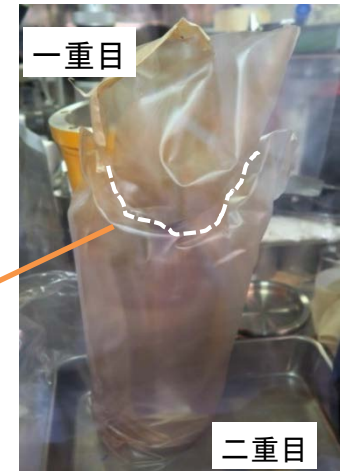
- 貯蔵容器内面 ①
  - ・異物等の混入は無いが、蓋のO-リングが裂けるように破損
- 樹脂製の袋 ②
  - ・一重目(内側)は二重目(外側)より上下に長く、二重目頂部を突き破るように上へはみ出していた
  - ・一重目は側面溶着部に沿って縦に開口
- ポリ容器 ③
  - ・変色と脆化はあるが、破損は無し
  - ・蓋と本体は紙テープで固定してあったが境目でテープが破断
- ポリ容器の内容物 ④
  - ・X線回折測定済試料(樹脂固化物)が、ポリ容器の高さの2/3程度まで収納
  - ・ほぼ完全な形状のものと割れたかけらが混在
  - ・底部付近に細かいかけら ⑤ と粉末が存在  
→300 $\mu$ mのメッシュ(目開き)のふるいで分別した粉末は、樹脂固化物に比べてごく少量
  - ・いくつかサンプル採取した樹脂固化物1個あたりの線量当量率は、約5~220  $\mu$ Sv/h
- フード前の床から回収した飛散物 ⑥
  - ・大小の樹脂固化物が存在

① 貯蔵容器蓋の内面の状態

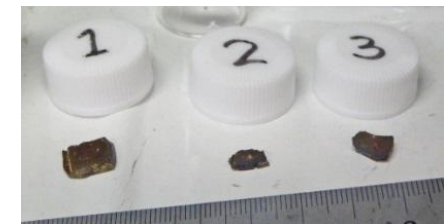
⑥ フード前の床のシートから回収した飛散物

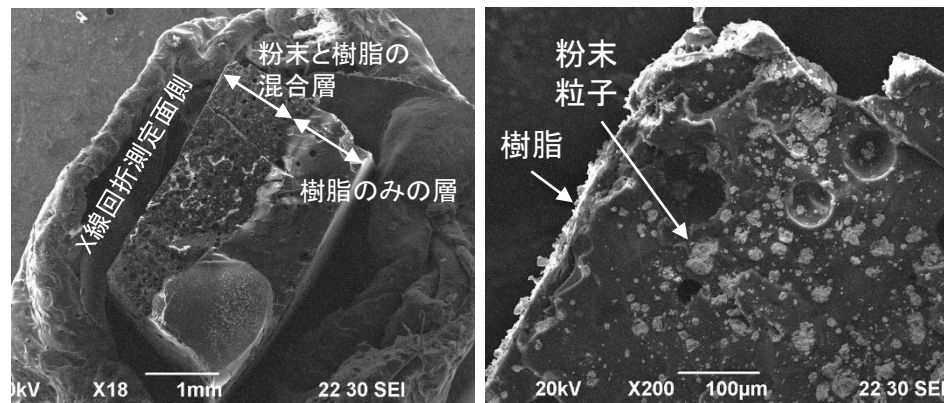
- 線量当量率の低、中、高(約10~220 $\mu$ Sv/hの範囲)の3種類の樹脂固化物断面を電子顕微鏡とX線元素分析で観察・分析
- 断面は樹脂と粉末を混合した層と、樹脂のみの層の二層
- 分散している粉末粒子の大きさは数 $\mu$ m~50  $\mu$ m超まで分布(右の画像では平均約20  $\mu$ m)
- 低線量当量率試料はほぼUのみ

㊄ 樹脂固化物の断面全体像(左)と拡大像(右)の例  
(線量当量率の高い試料、約220 $\mu$ Sv/h)

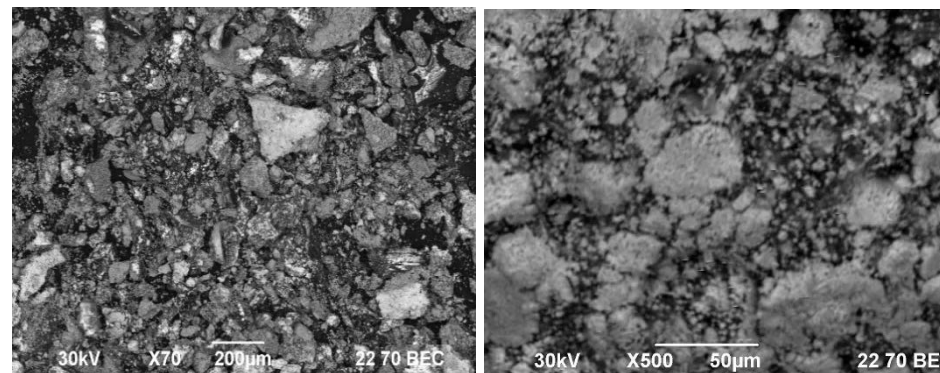
- 粉末粒子の大きさは、1  $\mu$ m程度から300  $\mu$ mに近いものまでである。  
(体積的には数十 $\mu$ m以上の成分が大部分)
- 多くの分析点ではU/(U+Pu)比は0.8 $\pm$ 0.1の範囲
- X線回折により、酸化物のほか炭化物が含まれていることを確認
- ふるい分けた粉末にも樹脂と炭化物が含まれていることから、粉末成分は樹脂固化物を酸化加熱処理したものではなく、樹脂固化物から崩れ落ちた細かい成分と推測

㊄ 粉末成分の観察像(左:低倍像、右:高倍像)

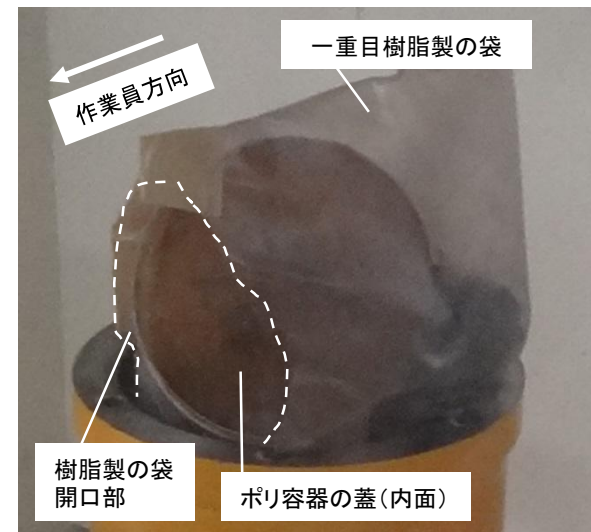
- 貯蔵容器上端から樹脂製の袋がはみ出ており、破裂の開口部は袋の側面に沿って縦に裂けるように破損している。破裂に伴う開口部は作業員側を向いており、作業員が左腹部に風圧を感じたとの証言と整合している。
- 袋の内側に見える大きな円形状のものは、ポリ容器の蓋であり、作業員の証言では上下が逆さまになった状態で、写真に見えているのは蓋の内面側である。

樹脂製の袋の破裂後に作業員が撮影した写真を拡大  
(袋の側面の一部が縦に裂けるように破損)

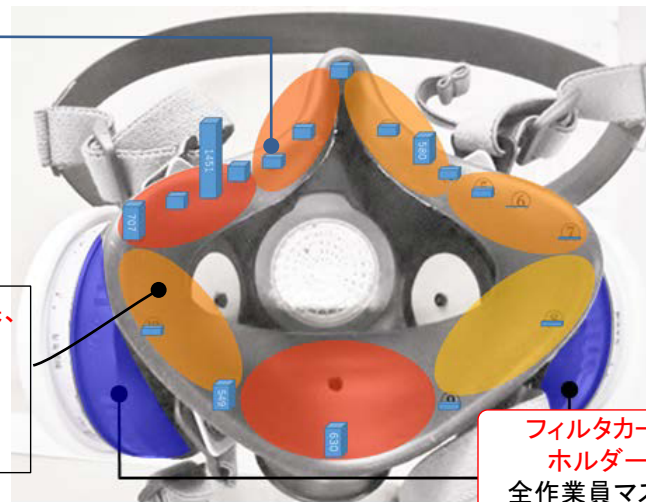
カラーチャート：マスク面体のスミヤ測定結果、  
給排気弁のスミヤ測定結果

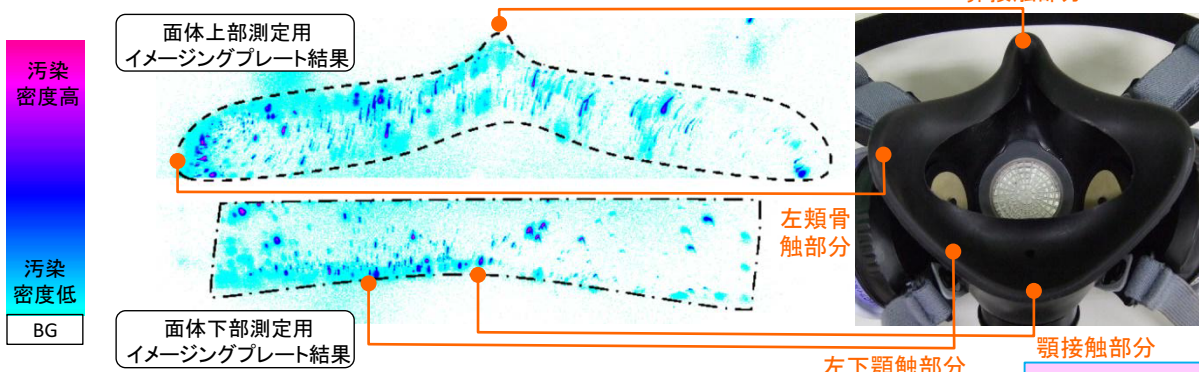
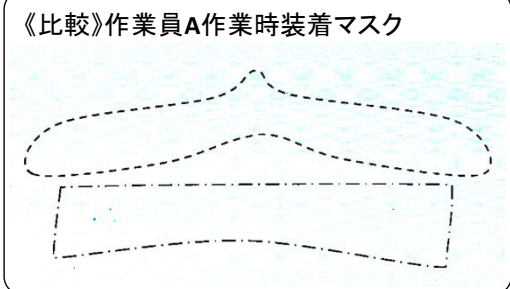
イメージングプレート測定結果

作業員Eが作業中に着用していた半面マスクの面体接顔部は、左頬骨及び左下顎接触部分で密度の高い汚染が確認された。また、面体全体が広く汚染しており、接顔部に入り込んだ汚染が半面マスク内に侵入したことが確認された。

聞き取りの結果と合わせて要因分析した結果、破裂時に直接浴びたPu等の粒子及び顔面に付着した汚染がマスク面体と顔面の隙間に入り込み、内部被ばくを引き起こしたと推定される。

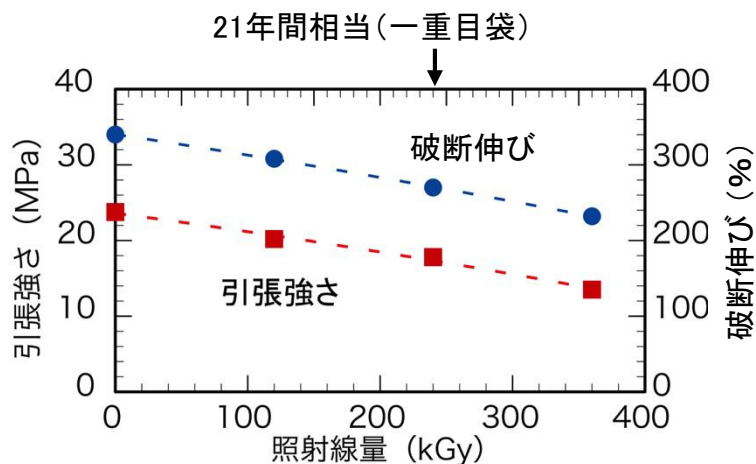
・樹脂製の袋の引張強さと破断伸びは、照射線量にほぼ比例して劣化

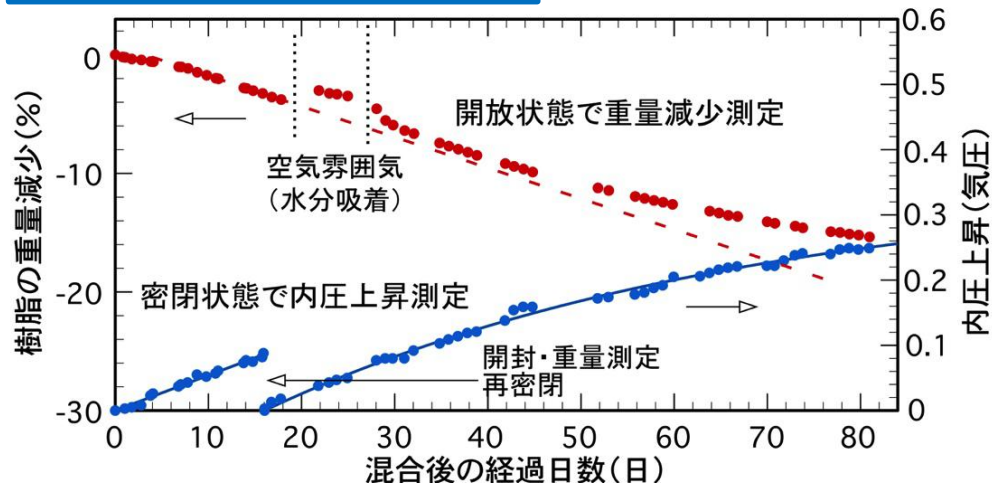
・半減期の短いキュリウム(Cm)含有粉末とエポキシ樹脂を混合・固化して試験を実施した結果、α線分解により重量が減少し、ガスが発生。樹脂の分解が進むにしたがい、ガス発生は鈍化する。貯蔵期間中のガス発生量評価に反映。

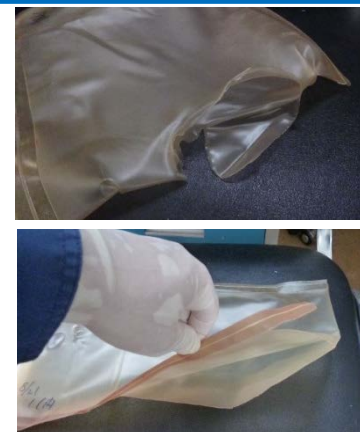
- ・金属製容器に収納された二重梱包の樹脂製の袋を加圧した後、蓋を開放する試験を行い、破裂・破損の様子を観察(図1参照)
- ・γ線照射で劣化させた樹脂製の袋は、内圧が2.5気圧程度以上の場合に事故容器と類似した袋の破損状態を再現した。(図2参照:内圧4気圧の例、外側袋は頂部が開口、内側は溶着部が開口)

図2 試験後の樹脂製の袋の写真例 (上図:二重目, 下図:一重目)

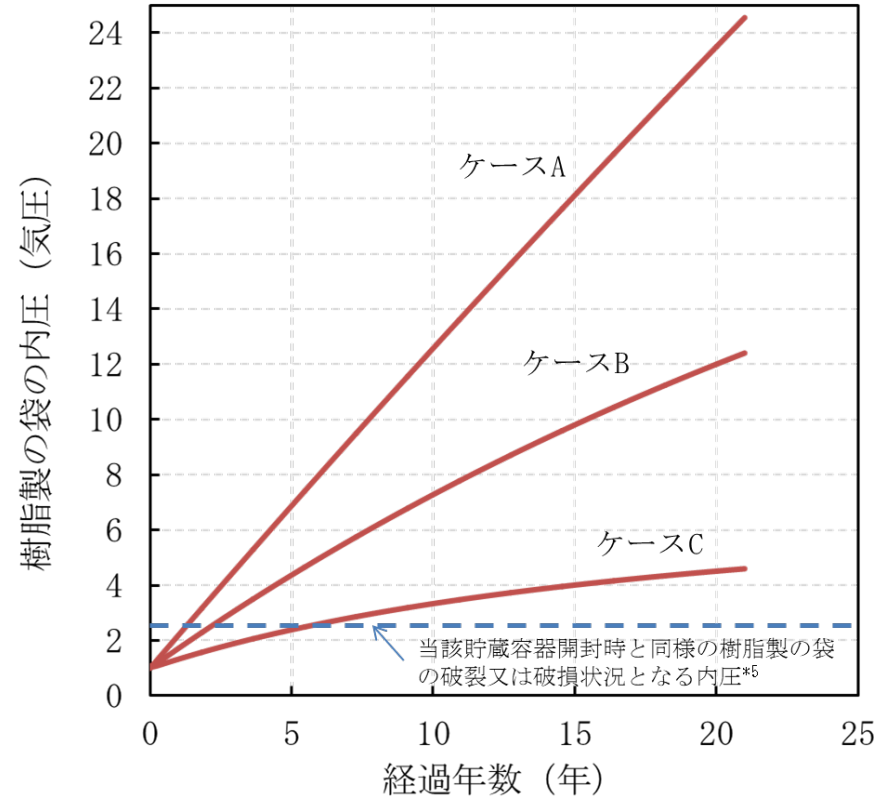
### 【袋の内圧推移計算結果】

- 各種計算条件により評価値には大きな幅があるが、発生したガスにより内圧は、樹脂製の袋の破損圧力を超える(袋が破損する領域となる)

- \*1 単位吸収エネルギー(100eV)あたりの生成ガス分子数
- \*2 単位はcc・cm/cm<sup>2</sup>・s・10mmHg。O-リングのガス透過係数は文献によりある程度の差異(幅)があり、今回のO-リングのガス透過係数は約3倍の違いがある。
- \*3 O-リングと密封対象ガスの接触面積のことで、この面積が大きければガスの透過割合も大きくなる
- \*4 容器封入前に、Puの精製(不純物のAmを除去)を実施したかの有無
- \*5 破裂試験において、当該貯蔵容器開封時と同様の樹脂製の袋の破裂又は破損状況となる内圧は、2.5気圧程度以上であった。類似状況等に起因する誤差があると考えられ、およそ2.5気圧以上で破裂すると考えている。この破裂圧力は21年間のγ線照射による袋の劣化を模擬した状態に相当する。
