東海第二発電所 燃料有効長頂部位置データの不整合等に係る 原因・対策及び水平展開について

平成30年6月18日
日本原子力発電株式会社

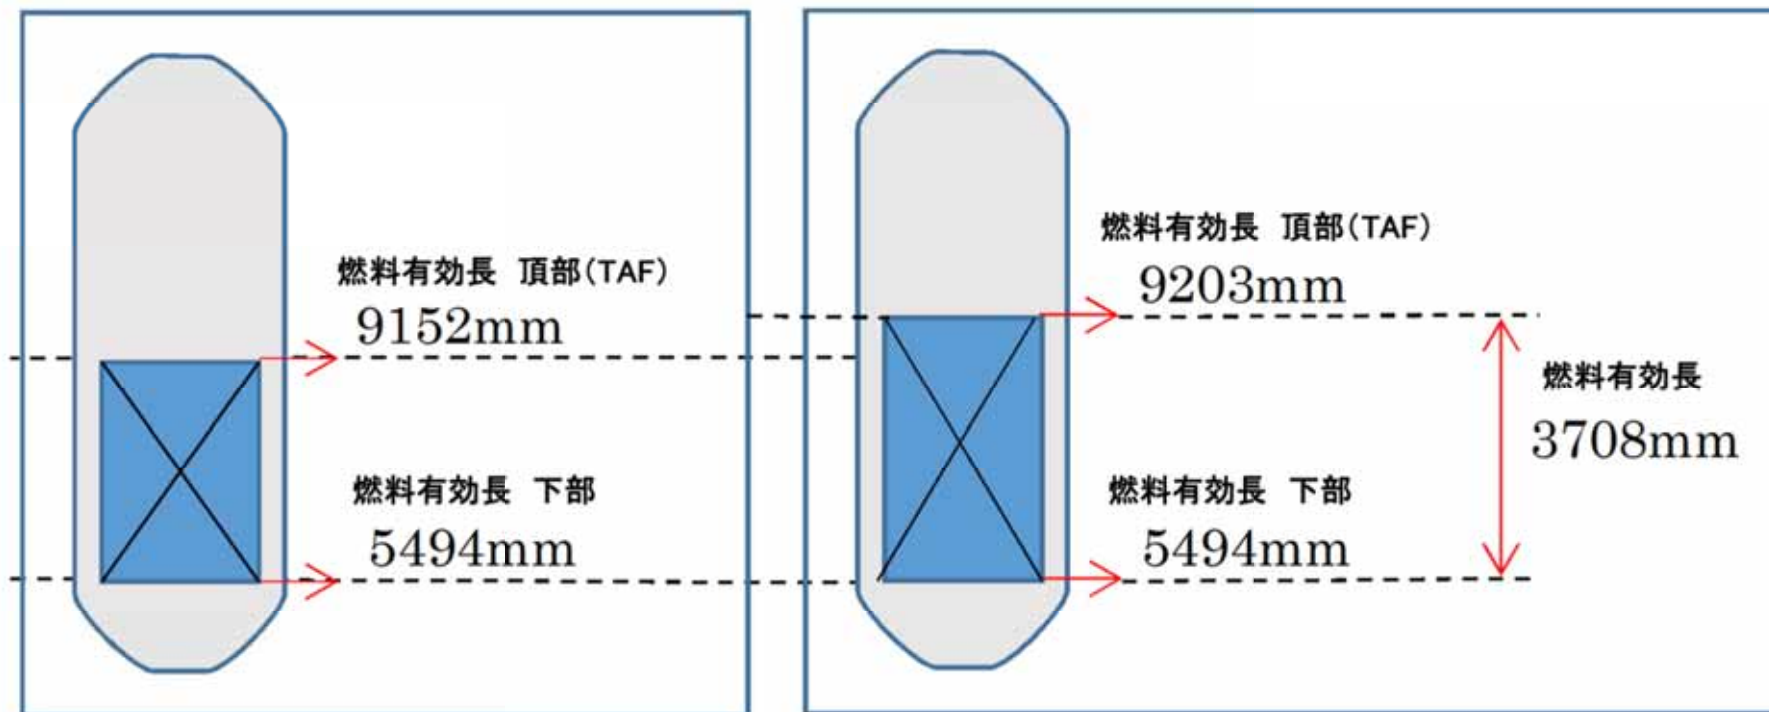
製作メーカー図面 (7×7燃料)

→超音波探傷検査の
試験範囲へ引用。

燃料有効長 頂部(TAF)位置は、
原子炉圧力容器底から 9152 mm

51mm
不整合

設計メーカー図面 (8×8燃料)

燃料有効長 頂部(TAF)位置は、
原子炉圧力容器底から 9203 mm

- ・製作メーカー図面, 原子炉水位計(燃料域)の設定根拠書等,
7×7燃料のTAFの値が用いられていた図面・図書を訂正する。
 - a. 製作メーカー図面
 - b. 原子炉水位計(燃料域)の設定根拠書
 - c. 非常時運転手順書Ⅱ
 - d. 安全審査資料

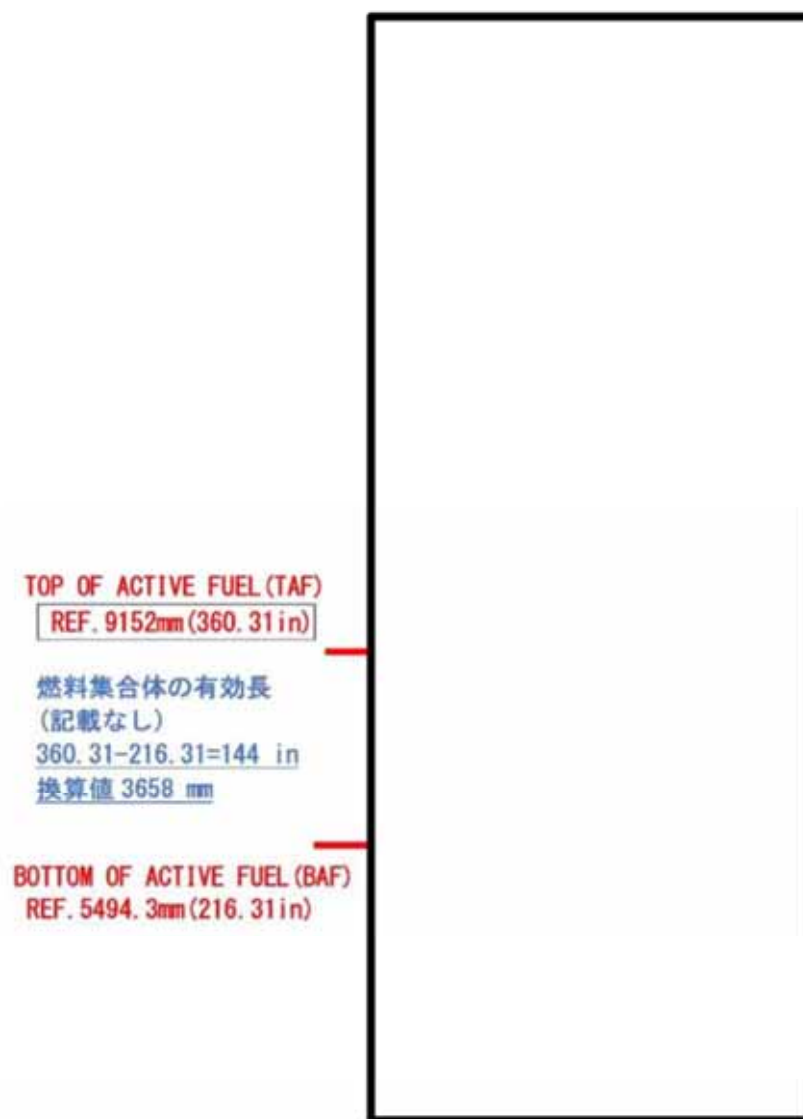
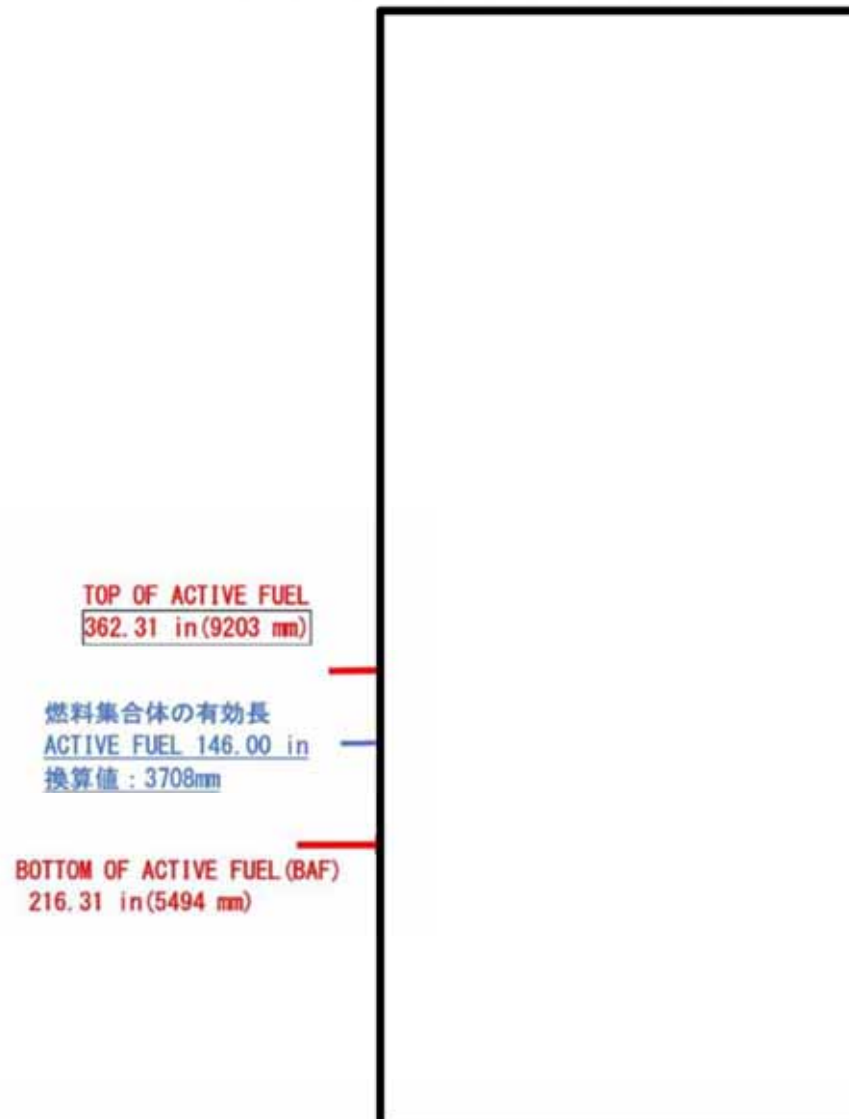
【製作メーカー図面(第2種図面)】

【設計メーカー図面(第1種図面)】

UTの試験範囲は、製造メーカーが作図し当社に登録されている原子炉圧力容器の図面より引用していた。製造メーカー図面に記載された燃料有効長頂部(9152mm(360.31inch))から燃料有効長下端部(5494.3mm(216.31inch))を差引いた燃料集合体有効長は144inchとなり、工認記載値(146inch)と異なることが判明した。

なお、製造メーカー図面とは別に、設計メーカーが作図し当社に登録している燃料有効長頂部については、362.31inch(=9203mm)であることを確認した。

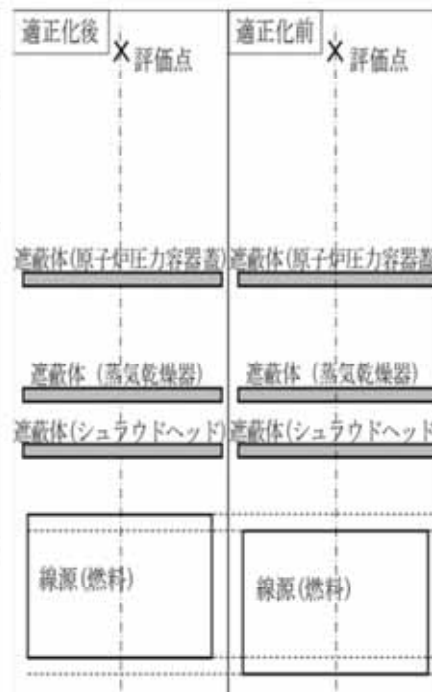
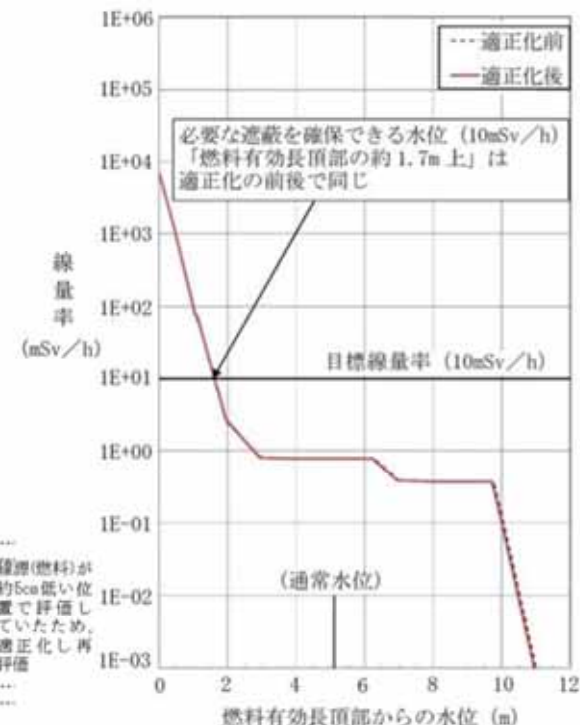
図-1 燃料の線量率計算モデル

図-2 原子炉水位と線量率の関係

運転停止中原子炉における燃料損傷防止対策の有効性評価における遮蔽計算について適正化した条件で再評価した結果、必要な遮蔽を維持できる水位までの時間余裕等への影響は小さく、**対策の有効性に影響がない**ことを確認した。

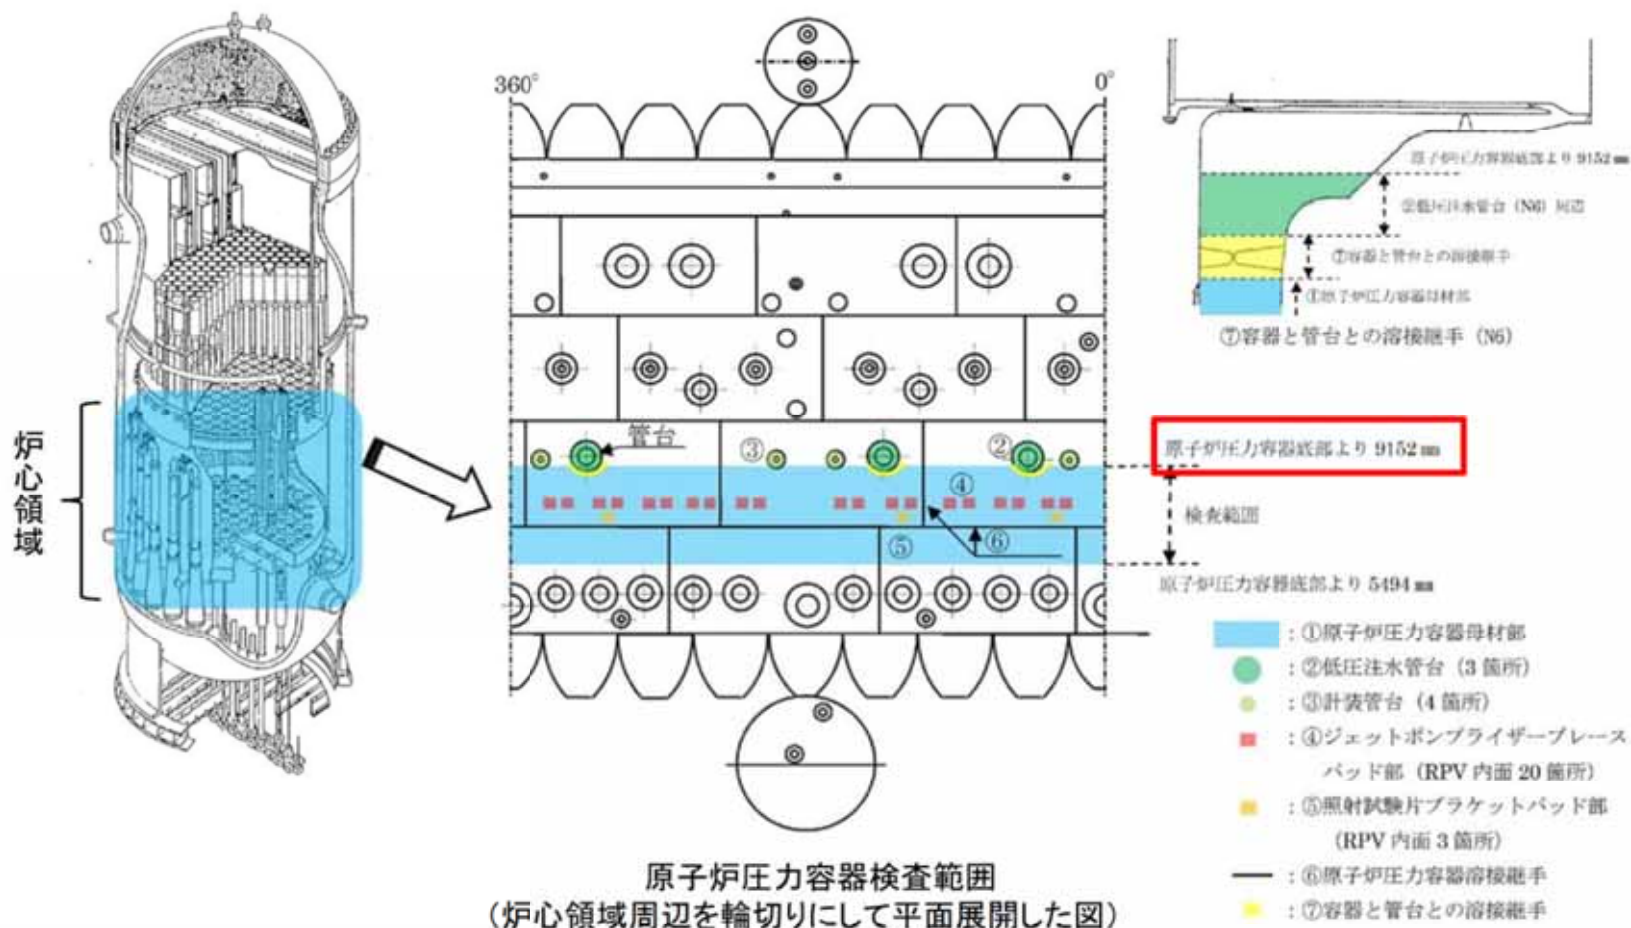
〈これまでに実施した原子炉压力容器炉心領域の超音波探傷試験範囲〉

上記のように、点検対象である炉心領域について、工認記載のTAFの値(9203mm)に対し、本来とは異なるTAF値(9152mm)をUTの対象部位とし点検を行った。

- ①工認記載のTAFの値をUTの対象部位とし、可能な限り早い時期に追加で点検を行い、その結果を運転期間延長認可申請の補正として提出する。
- ②運転期間延長認可申請については、異なるTAFの数値が他に用いられていないことを確認しているが、それ以外の数値については、記載した数値の根拠を再確認した上で、適正な数値であることを速やかに確認する。

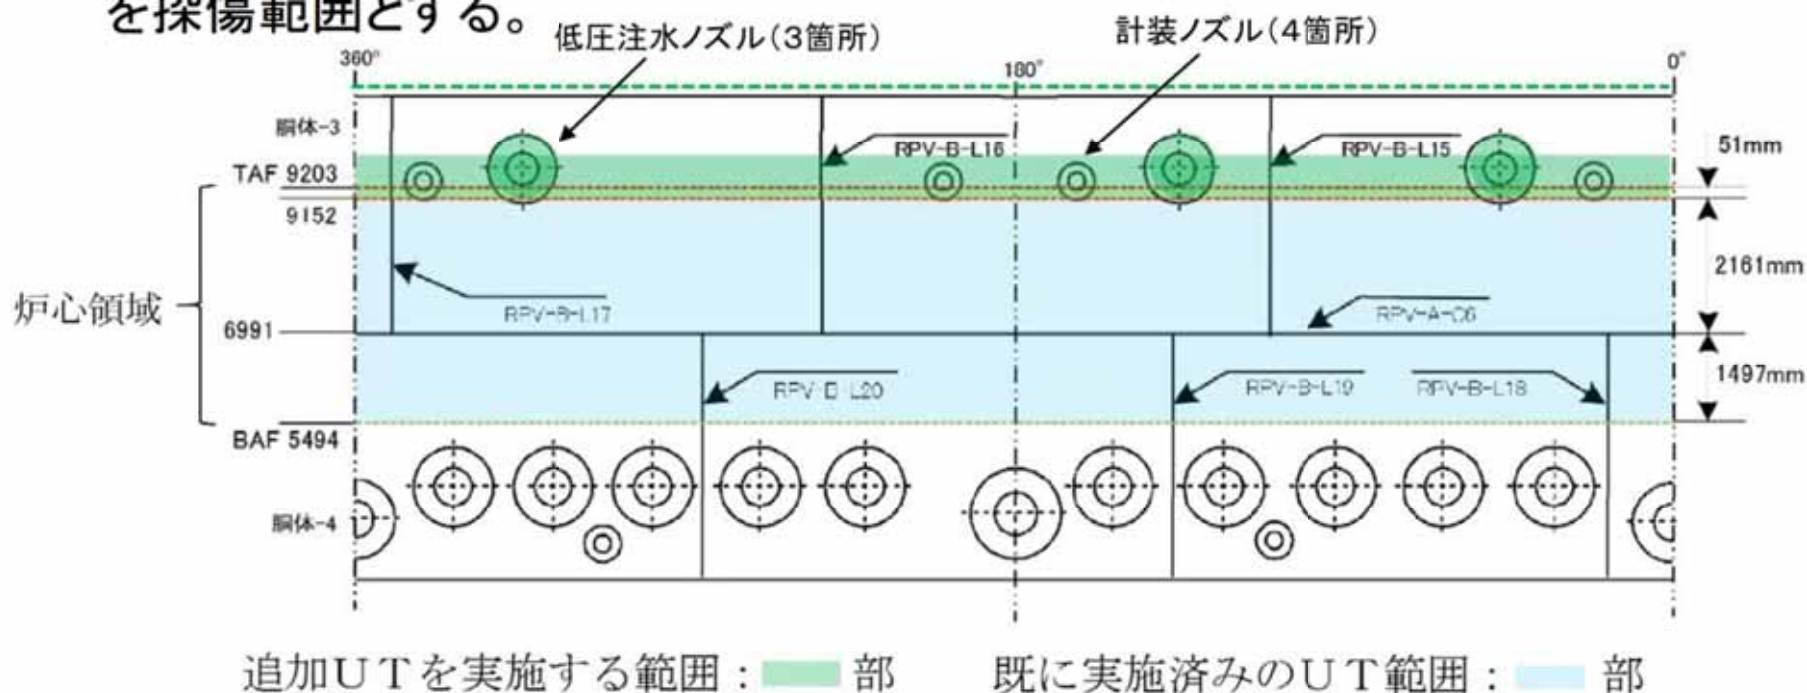
<原子炉圧力容器炉心領域の追加UT範囲>

- ・追加点検範囲は、データが不足していた範囲(9,152mm~9,203 mm)を対象とするが、実際のUT範囲は、9,203 mm(TAF)を超える余裕をもった範囲とする。
- ・低圧注水ノズルと計装ノズルは、原子炉圧力容器母材と溶接線までの全周を探傷範囲とする。

上記について、3/25から4/20にかけて点検を実施。結果、有意な欠陥は確認されなかった。点検結果を反映した運転期間延長認可申請の補正を5/8に実施した。

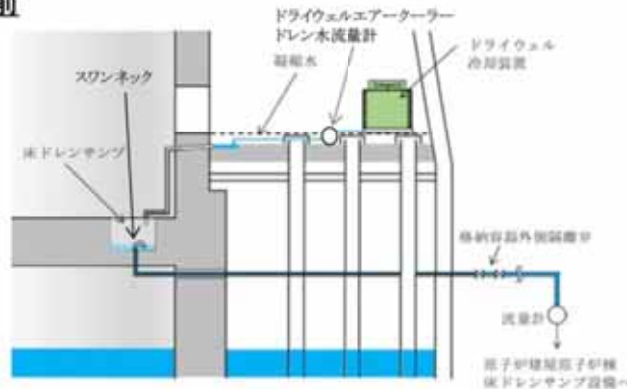
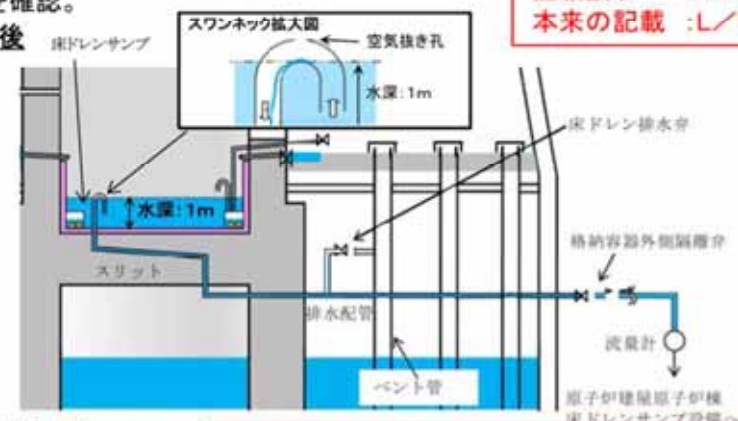
図1 ペDESTAL概要図

- 格納容器床ドレン系の設計は以下のとおりであり、通常運転時の床ドレンサンプ水位は改造前と異なるが原子炉冷却材の漏えいの検出方法は改造前から変更はない。
 - 床ドレンサンプはドライウェル床面に設置する。
 - 通常運転時に発生するドライウェル内ガス冷却装置からの凝縮水※2及び漏えい位置を特定できない格納容器内の漏えい水は同サンプへ流入する設計とする。
 - 床ドレンサンプの排水管※3の入口(スワンネック)高さを同サンプ床面から約1mに設定※4し、サンプへの流入水はスワンネックから原子炉建屋原子炉棟床ドレンサンプ設備へ常時全量が排水される設計とする。
 - 床ドレンサンプからの排水量は床ドレンサンプ流量計により確認できる設計とする(漏えい位置を特定できない漏えい水量は、全排水量からドライウェル内ガス冷却装置からの凝縮水量を考慮して計測)。

記載誤り : m³/h
本来の記載 : L/h

本来と異なる単位が記載されていることを確認した以下の資料について記載を適正化した。
