日本原子力研究開発機構核燃料サイクル  
工学研究所プルトニウム燃料第二開発室  
における核燃料物質の管理区域内での  
漏えいについて  
(ご説明資料)

令和元年10月8日  
日本原子力研究開発機構

発生日時：平成31年1月30日（水）14:24  
 発生場所：核燃料サイクル工学研究所  
 プルトニウム燃料第二開発室（Pu-2）  
 粉末調整室（A-103）（管理区域）

事象概要：粉末調整室（A-103）のグローブボックス  
 No.D-8からプルトニウムとウランの入った貯蔵容器（2本）（注1）をグローブボックスからバッグアウトする作業（P.7参照）を行っていたところ、汚染事象が発生した。

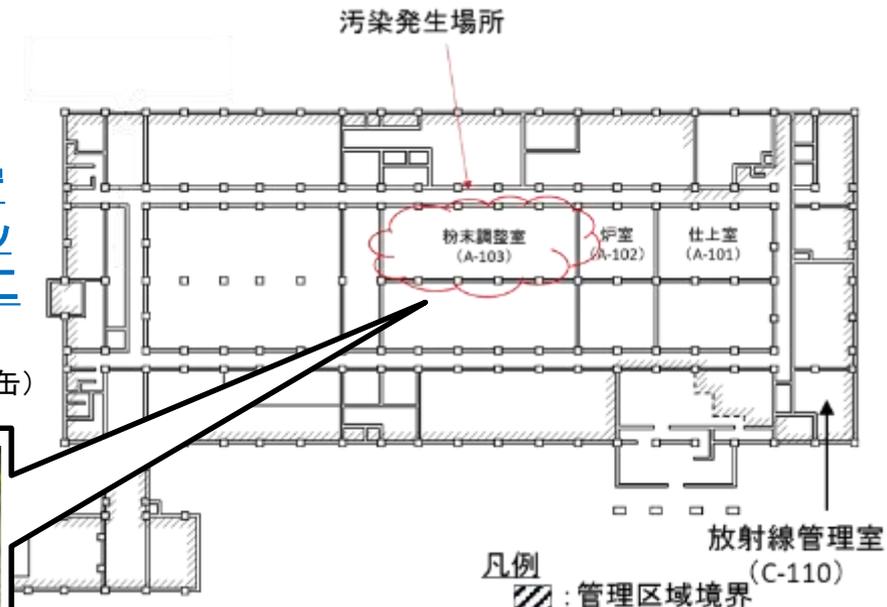
プルトニウム燃料第二開発室 1階

汚染発生原因となった貯蔵容器  
 梱包物（ステンレス缶）

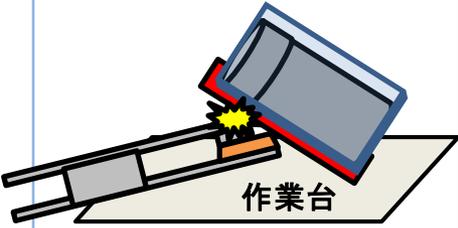
- ① ステンレス缶表面が核燃料物質により汚れた状態でステンレス缶のバッグアウト作業を行った。
- ② その過程で一重目の樹脂製の袋に穴が開いたことにより汚染が発生し、その穴は目視で確認できるほどの穴(直径約5mm)であったにもかかわらず、それに気付かずにバッグアウト作業を継続した。
- ③ 作業員はステンレス缶の表面温度が通常より高いと感じ、早く二重梱包した方が安全だと判断し、手順書で定められたバッグアウト作業後の梱包物表面の汚染検査を行わずに二重梱包作業に移行したことにより、汚染を拡大させた。

<p>汚染事象が発生した樹脂製の袋の穴(約5mm)</p>

<p>作業台 熱溶着装置先端部との接触イメージ</p>	<ul style="list-style-type: none"> <li>樹脂製の袋の梱包物に熱溶着装置の先端部が接触して穴が開いた(模擬試験による推定)。</li> </ul>	<ul style="list-style-type: none"> <li>バッグアウト作業において、梱包物が突起物等と接触しないように、<u>熱溶着装置の先端部及び作業台の養生を実施。</u></li> </ul> <p>クッション機能(ニトリルゴム) 養生箇所</p>

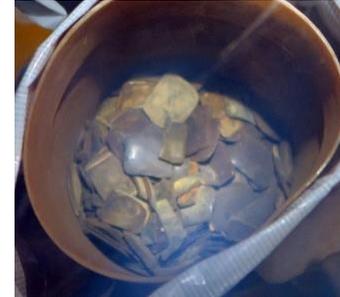
ポリ容器外観と内部の収納状態

- ・Puからの放射線によりエポキシ樹脂が分解されガスが発生、21年間の貯蔵期間中に樹脂製の袋の内圧が上昇。
- ・貯蔵容器の蓋の開封により、貯蔵容器の蓋によって樹脂製の袋を押さえつけていた力が失われ、放射線で劣化した樹脂製の袋が急激に膨張し、破裂した。

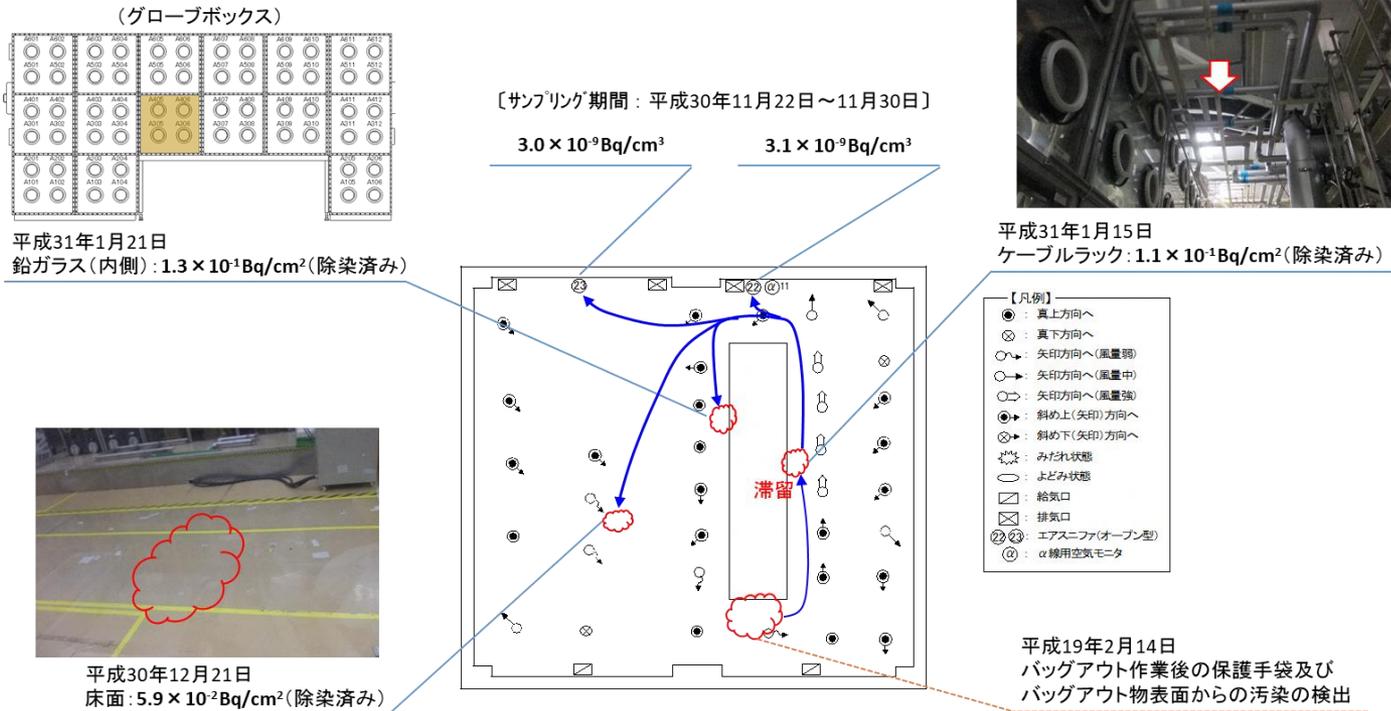
灰化試験室(F-102)の空気流線及び汚染の推定移行経路

No.	件名	概要	原因	再発防止対策
1	平成30年12月4日  Pu-2における週間空気中放射性物質濃度の有意値検出	Pu-2灰化試験室のエアスニファのろ紙を11/30に回収、12/4に測定したところ検出下限値を超える値(管理目標値以下)を検出。	過去のバッグアウト作業で発生した汚染が上部のケーブルラックに付着。その後の汚染検査が不十分であったため、そのまま滞留し、何らかのきっかけで遊離しエアスニファで検出されたと推定。	①空気流線に基づき広がりを見込んだ汚染検査範囲を設定し汚染検査を行う。 ②ケーブルのように形状が複雑な箇所はネル布等を用いて丁寧に行う。 ③上記対策について、作業マニュアルに追記し、教育を実施した。

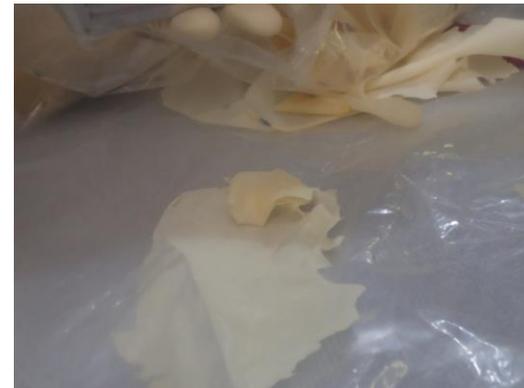
No.	件名	概要	原因	再発防止対策
2	平成30年11月27日 Pu-1における 空气中放射性 物質濃度の有 意値検出	<ul style="list-style-type: none"> <li>・Pu-1プルトニウム抽出試験室において、使用済RIゴム手袋等の整理作業後の汚染検査で作業員のカバーオールから汚染を検出。</li> <li>・当該室のエアスニファろ紙を回収・測定した結果、検出下限値を超える値(管理目標値以下)を検出。</li> </ul>	原因調査中 (使用済RIゴム手袋等の汚染検査は8/6に完了(汚染した手袋を確認)。引き続き、室内の汚染検査を数か月程度で行い原因を特定予定。)	<ol style="list-style-type: none"> <li>①使用後の器材のサーベイを徹底し、汚染しているものを確実に分別する。</li> <li>②常に汚染していることを前提に作業前、中、後のサーベイの実施を徹底する。</li> <li>③整理作業の対象とする器材を明らかにすることにより、リスクを考慮した準備ができるように作業計画書を見直した。</li> </ol>

汚染が検出されたRI用ゴム手袋の断片

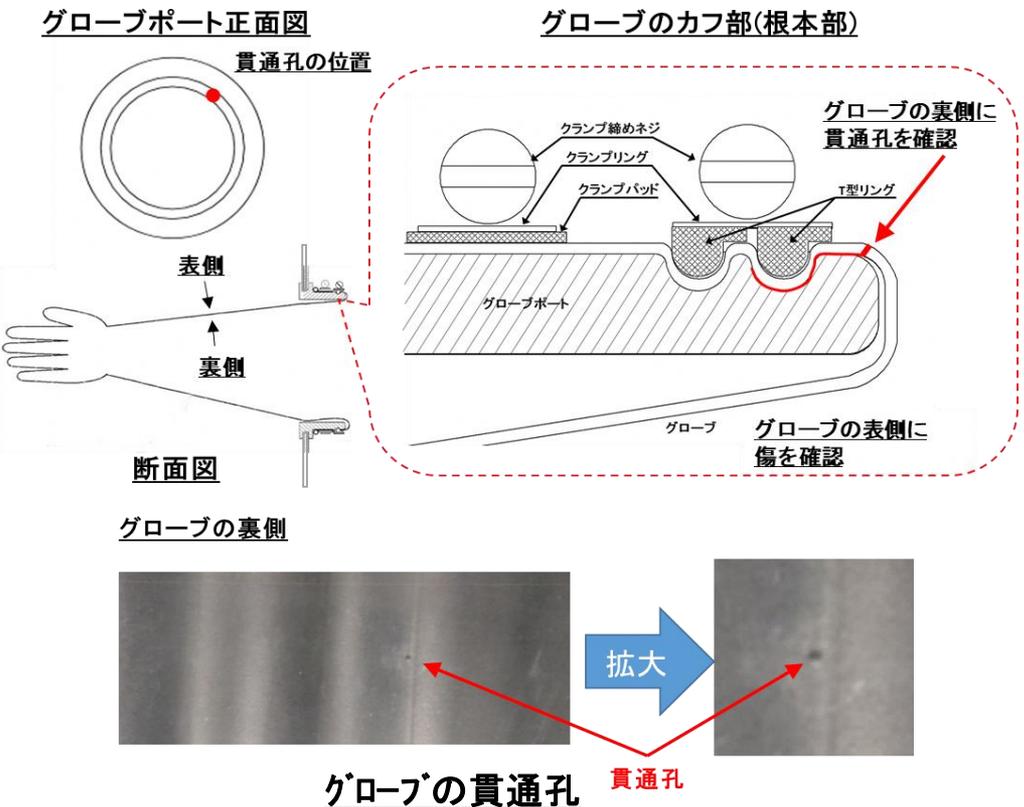
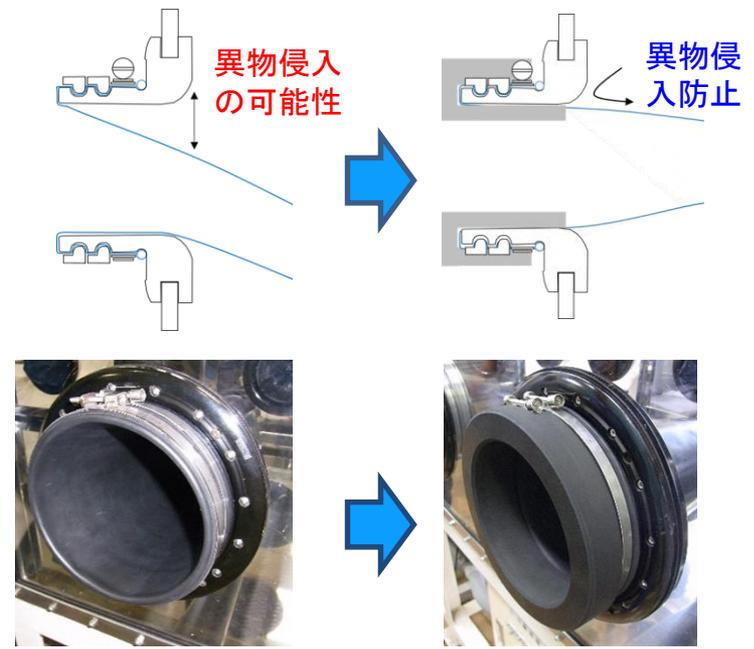
No.	件名	概要	原因	再発防止対策
3	平成30年8月6日 Pu-2における作業員の皮膚及びカバーオール等からの汚染検出	Pu-2仕上室のグローブボックス(GB)において、グローブ作業後の汚染検査で作業員の左側の顎下、カバーオール等に汚染を検出。	グローブのカフ部(根本部)にペレットの欠片等の異物が侵入し、そのまま作業したことにより貫通孔が発生したと推定。	○作業により異物が発生する可能性のあるGBを対象に以下の対策を実施。 ①グローブのカフ部からの汚染付着防止対策、皮膚汚染防止対策及び内部被ばく防止対策を実施する。 ②異物侵入防止対策を実施した。 ③上記対策について作業マニュアルの見直し、教育を実施した。

専用ポートカバー・インナーリングによる異物侵入防止対策

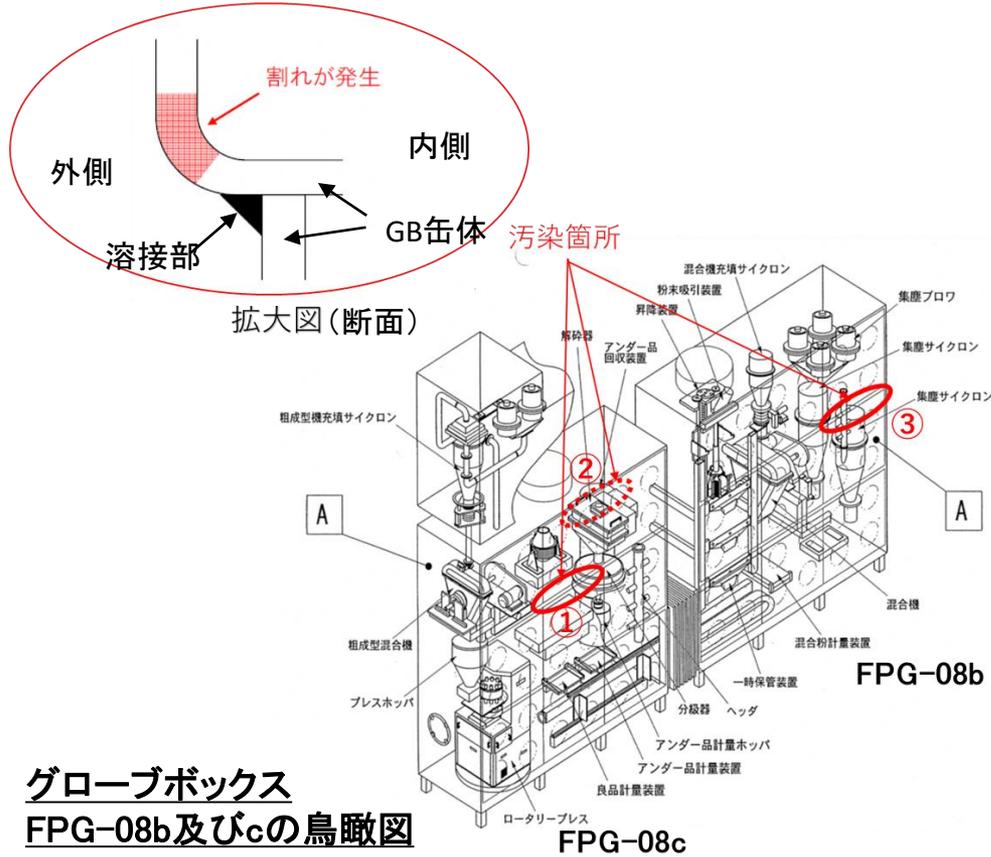
グローブボックス  
FPG-08b及びcの鳥瞰図

No.	件名	概要	原因	再発防止対策
4	平成30年2月2日 Pu-3における GB缶体からの 汚染検出	<ul style="list-style-type: none"> <li>・Pu-3粉末調製室(2)のGBの定期汚染検査において、11か所からスポット状汚染を確認。GB缶体13か所に割れを確認。</li> <li>・全ての割れについてリークテストを実施し、問題ないことを確認</li> </ul>	GB内に敷設されたPVCケーブルの放射線劣化に伴い生じた塩素に起因する孔食、ステンレス鋼溶接部の鋭敏化及び溶接における残留応力等に起因する応力腐食割れが生じたものと推定	<ol style="list-style-type: none"> <li>①缶体の錆は除去、洗浄後、錆止め塗装。割れが生じた部位の周囲は、GBの外側からステンステープで養生。PVCケーブルは離線、切断、梱包し、GB内で保管。</li> <li>②養生箇所は、四半期毎に外観を点検し、半年毎に汚染検査を実施することで健全性を確認。</li> </ol>

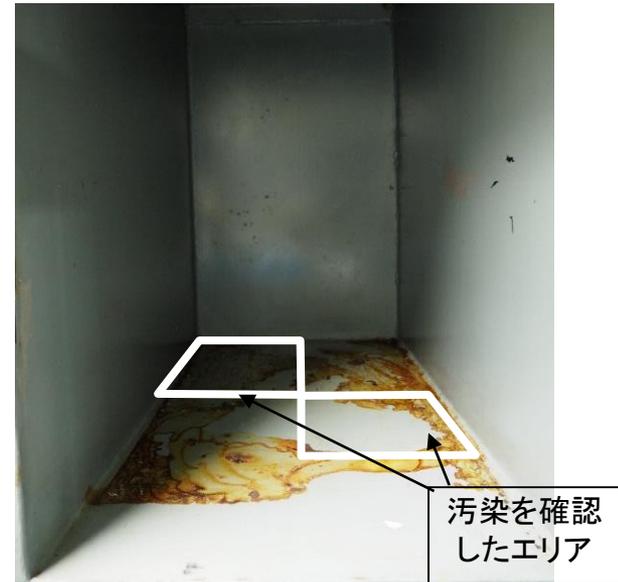
汚染を確認したエリア

No.	件名	概要	原因	再発防止対策
5	平成29年8月29日 Pu-2におけるRI用ゴム手袋及び貯蔵棚からの汚染検出	Pu-2粉末調整室において、ビニルバッグ交換を終えた貯蔵物を貯蔵室まで戻す作業において、作業員の右手のRI用ゴム手袋から最大10Bqの汚染を検出。	貯蔵棚底部2か所から最大5Bqの汚染を検出。この汚染が作業員のRI用ゴム手袋に付着。その後の汚染検査が不十分であったため、粉末調整室退出時まで確認できなかったと推定。	①貯蔵棚内の汚染、錆を除去後、塗装他の棚についても、同様の錆等がないことを確認。 ②貯蔵棚内及び手部の汚染検査方法を見直し、作業マニュアルを改定し教育。 ③汚染検査方法について再教育を実施。 ④貯蔵室出口近傍に身体汚染検査装置(ハンドフットクロスモニター)を設置。

汚染を検出した貯蔵棚

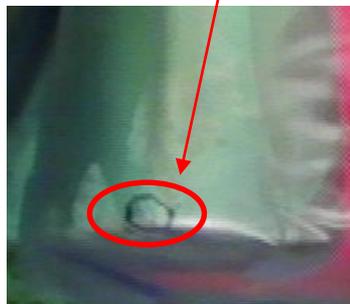
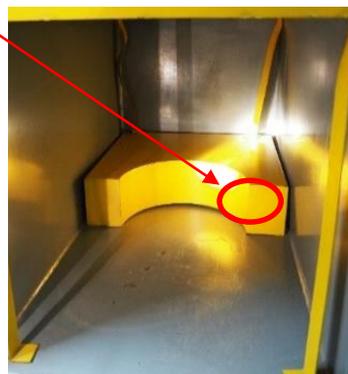
養生前

No.	件名	概要	原因	再発防止対策
6	平成29年8月9日 Pu-2工程室におけるRI用ゴム手袋からの汚染検出	Pu-2仕上室において、ビニルバッグ交換を終えた貯蔵物を貯蔵室まで戻す作業において、作業員の両手のRI用ゴム手袋から最大4Bqの汚染を検出。	隣に貯蔵されていた別の貯蔵物に小さな貫通孔と汚染を検出(貯蔵棚内突起によるものと推定)。 この汚染が作業員のRI用ゴム手袋に付着。その後の汚染検査が不十分であったため、仕上室退出時まで確認できなかったと推定。	<ul style="list-style-type: none"> <li>①同様構造の貯蔵棚(12棚)について、貯蔵物の健全性確認及び突起部の養生を実施。</li> <li>②貯蔵室内に自主管理エリア設定、エリア退域時に汚染検査を実施(マニュアル変更、教育)</li> <li>③汚染検査方法について再教育を実施</li> <li>④貯蔵室出口近傍に身体汚染検査装置(ハンドフットクロスモニター)を設置。(No.5と同様)</li> <li>⑤本事例の教育を実施し、意識高揚を図った。</li> </ul>

この足の部分に貯蔵物の底部付近が接触(位置関係が一致)
