日本原子力研究開発機構核燃料サイクル
工学研究所プルトニウム燃料第二開発室
における核燃料物質の管理区域内での
漏えいについて
(ご説明資料)

令和元年12月2日

日本原子力研究開発機構

発生日時：平成31年1月30日（水）14：24
 発生場所：核燃料サイクル工学研究所
 プルトニウム燃料第二開発室（Pu-2）
 粉末調整室（A-103）（管理区域）

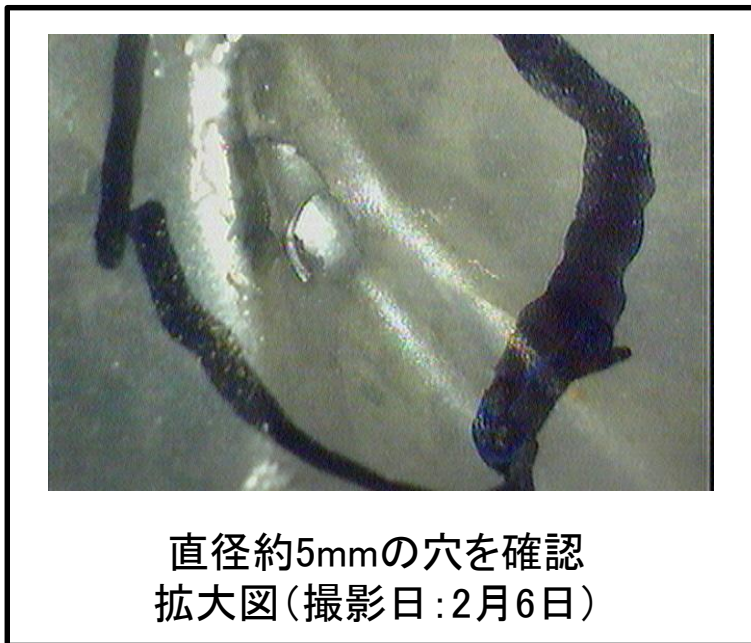
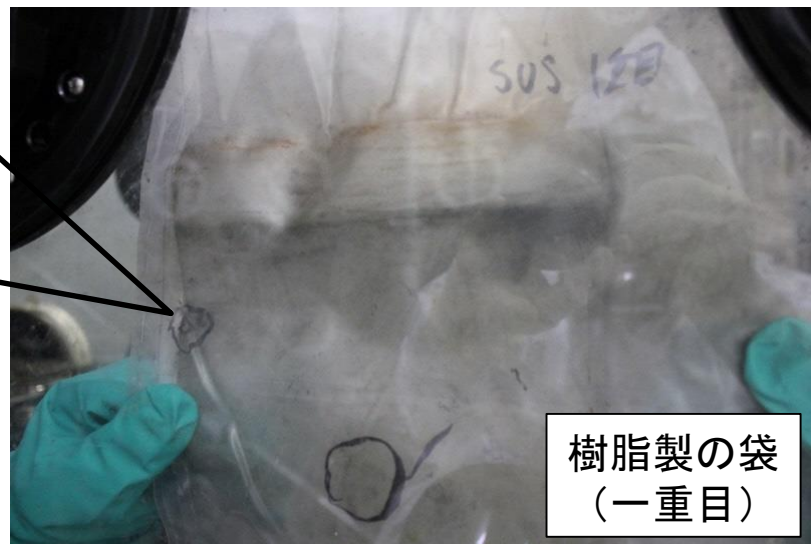
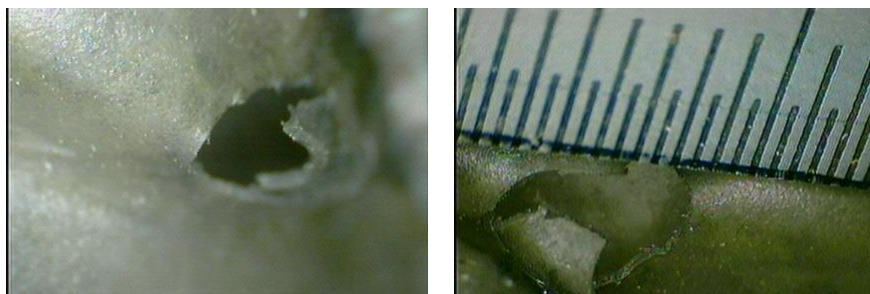
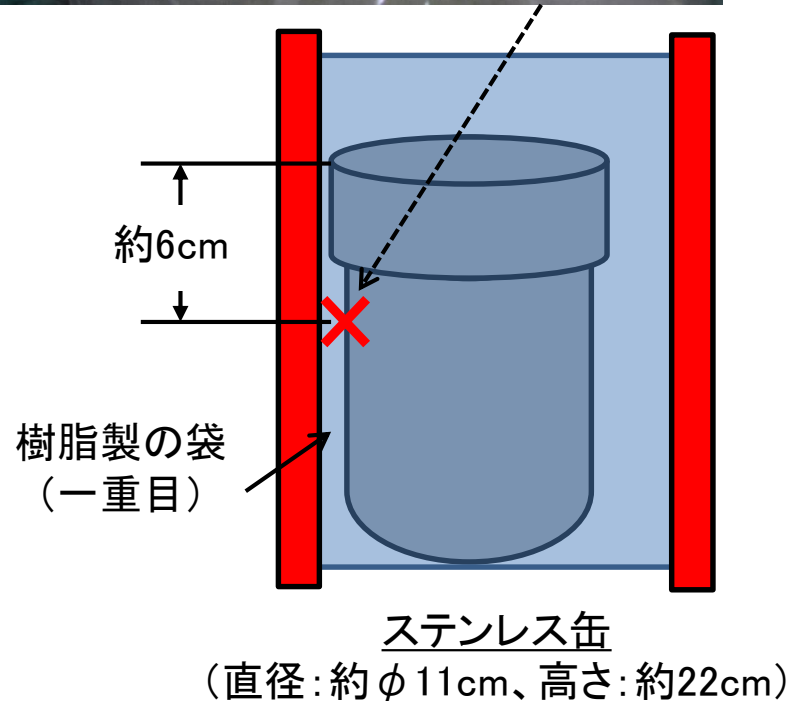
貯蔵容器を梱包した樹脂製の袋の観察結果

汚染発生原因となった貯蔵容器梱包物（ステンレス缶）
 （MOX粉末）

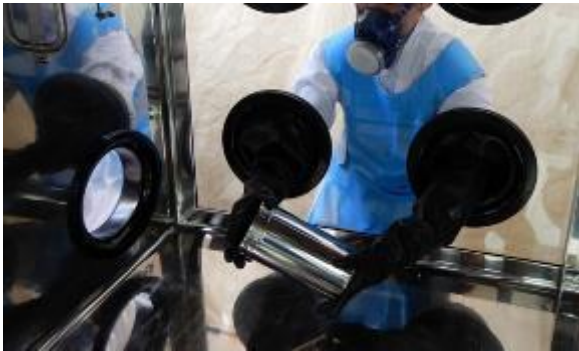
項目	原因	主な対策
<p>① バッグアウトしたステンレス缶表面が汚れていた</p>	<ul style="list-style-type: none"> ・核燃料物質により汚れたグローブボックスでステンレス缶を取り扱った。 ・<u>汚れたステンレス缶の表面の拭き取りを行わず表面が汚れたまま</u>バッグアウト作業を行った。

<p>ステンレス缶表面の状況</p>	<ul style="list-style-type: none"> ・貯蔵容器のバッグアウトは、<u>汚れが少ないグローブボックスで実施</u>。また、作業前までに当該グローブボックス内の清掃等を行い、その状態を維持。 ・バッグアウト時の貯蔵容器<u>表面の拭き取りを必ず実施</u>。

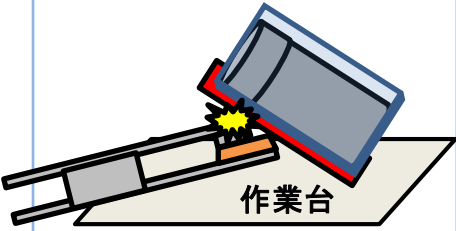
- ① ステンレス缶表面が核燃料物質により汚れた状態でステンレス缶のバッグアウト作業を行った。
- ② その過程で一重目の樹脂製の袋に穴が開いたことにより汚染が発生し、その穴は目視で確認できるほどの穴(直径約5mm)であったにもかかわらず、それに気付かずにバッグアウト作業を継続した。
- ③ 作業員はステンレス缶の表面温度が通常より高いと感じ、早く二重梱包した方が安全だと判断し、手順書で定められたバッグアウト作業後の梱包物表面の汚染検査を行わずに二重梱包作業に移行したことにより、汚染を拡大させた。

<p>汚染事象が発生した樹脂製の袋の穴(約5mm)</p>

<p>作業台 熱溶着装置先端部との接触イメージ</p>	<p>・樹脂製の袋の梱包物に熱溶着装置の先端部が接触して穴が開いた(模擬試験による推定)。</p>	<p>・バッグアウト作業において、梱包物が突起物等と接触しないように、<u>熱溶着装置の先端部及び作業台の養生</u>を実施。さらに人間工学を考慮した装置の改善を検討。</p> <p>クッション機能(ニトリルゴム)</p>

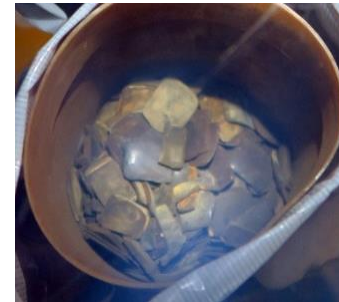
ポリ容器外観と内部の収納状態

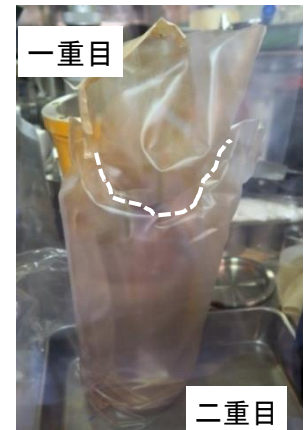
- ・Puからの放射線によりエポキシ樹脂が分解されガスが発生、21年間の貯蔵期間中に樹脂製の袋の内圧が上昇。
- ・貯蔵容器の蓋の開封により、貯蔵容器の蓋によって樹脂製の袋を押さえつけていた力が失われ、放射線で劣化した樹脂製の袋が急激に膨張し、破裂した。

破裂後の一重目と二重目の袋の状態

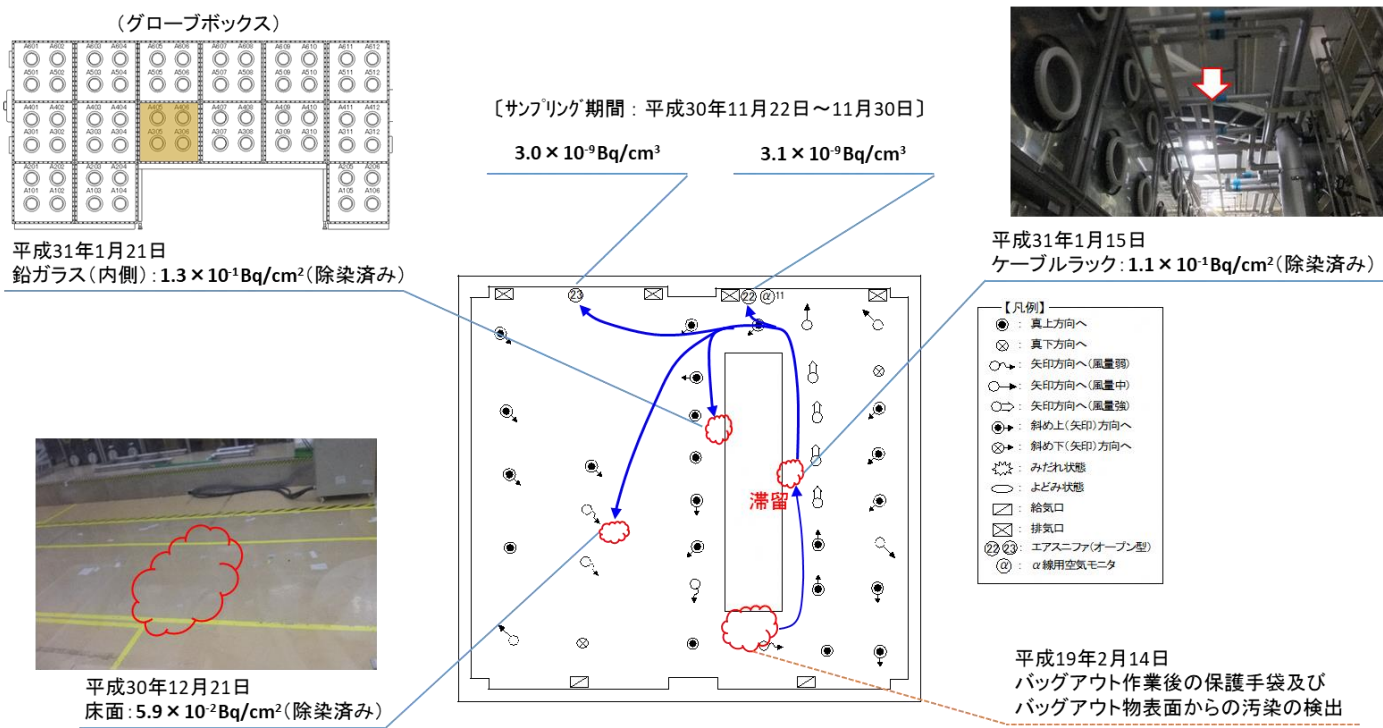
No.	件名	概要	原因	再発防止対策
1	平成30年12月4日 Pu-2における週間空气中放射性物質濃度の有意値検出	Pu-2灰化試験室のエアスニファのろ紙を11/30に回収、12/4に測定したところ検出下限値を超える値(管理目標値以下)を検出。	過去のバッグアウト作業で発生した汚染が上部のケーブルラックに付着。その後の汚染検査が不十分であったため、そのまま滞留し、何らかのきっかけで遊離しエアスニファで検出されたと推定。	①空気流線に基づき広がりを見込んだ汚染検査範囲を設定し汚染検査を行う。 ②ケーブルのように形状が複雑な箇所はネル布等を用いて丁寧に行う。 ③上記対策について、作業マニュアルに追記し、教育を実施した。

灰化試験室(F-102)の空気流線及び汚染の推定移行経路

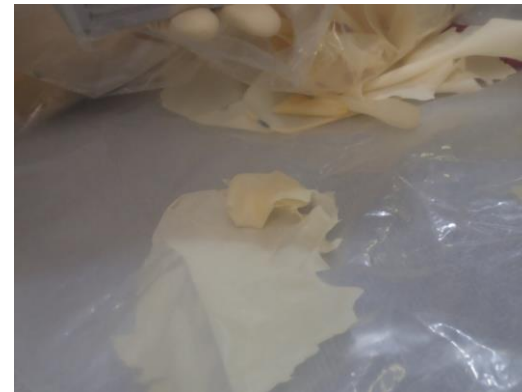
No.	件名	概要	原因	再発防止対策
2	平成30年11月27日 Pu-1における 空气中放射性 物質濃度の有 意値検出	<ul style="list-style-type: none"> ・Pu-1プルトニウム抽出試験室において、使用済RIゴム手袋等の整理作業後の汚染検査で作業員のカバーオールから汚染を検出。 ・当該室のエアスニファろ紙を回収・測定した結果、検出下限値を超える値(管理目標値以下)を検出。 	原因調査中 (使用済RIゴム手袋等の汚染検査は8/6に完了(汚染した手袋を確認)。引き続き、室内の汚染検査を数か月程度で行い原因を特定予定。)	<ol style="list-style-type: none"> ①使用後の器材のサーベイを徹底し、汚染しているものを確実に分別する。 ②常に汚染していることを前提に作業前、中、後のサーベイの実施を徹底する。 ③整理作業の対象とする器材を明らかにすることにより、リスクを考慮した準備ができるように作業計画書を見直した。

汚染が検出されたRI用ゴム手袋の断片

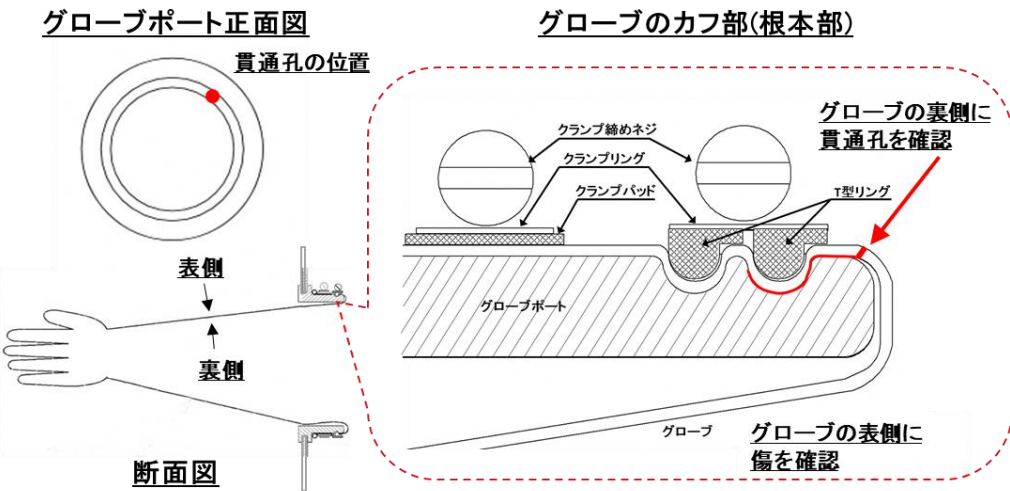
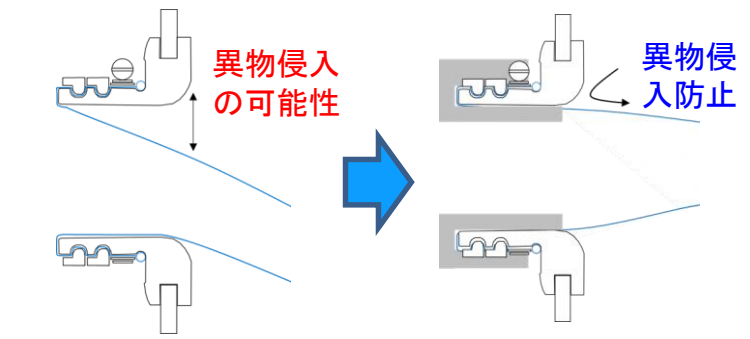
No.	件名	概要	原因	再発防止対策
3	平成30年8月6日 Pu-2における作業員の皮膚及びカバーオール等からの汚染検出	Pu-2仕上室のグローブボックス(GB)において、グローブ作業後の汚染検査で作業員の左側の顎下、カバーオール等に汚染を検出。	グローブのカフ部(根本部)にペレットの欠片等の異物が侵入し、そのまま作業したことにより貫通孔が発生したと推定。	○作業により異物が発生する可能性のあるGBを対象に以下の対策を実施。 ①グローブのカフ部からの汚染付着防止対策、皮膚汚染防止対策及び内部被ばく防止対策を実施する。 ②異物侵入防止対策を実施した。 ③上記対策について作業マニュアルの見直し、教育を実施した。

グローブの貫通孔 貫通孔

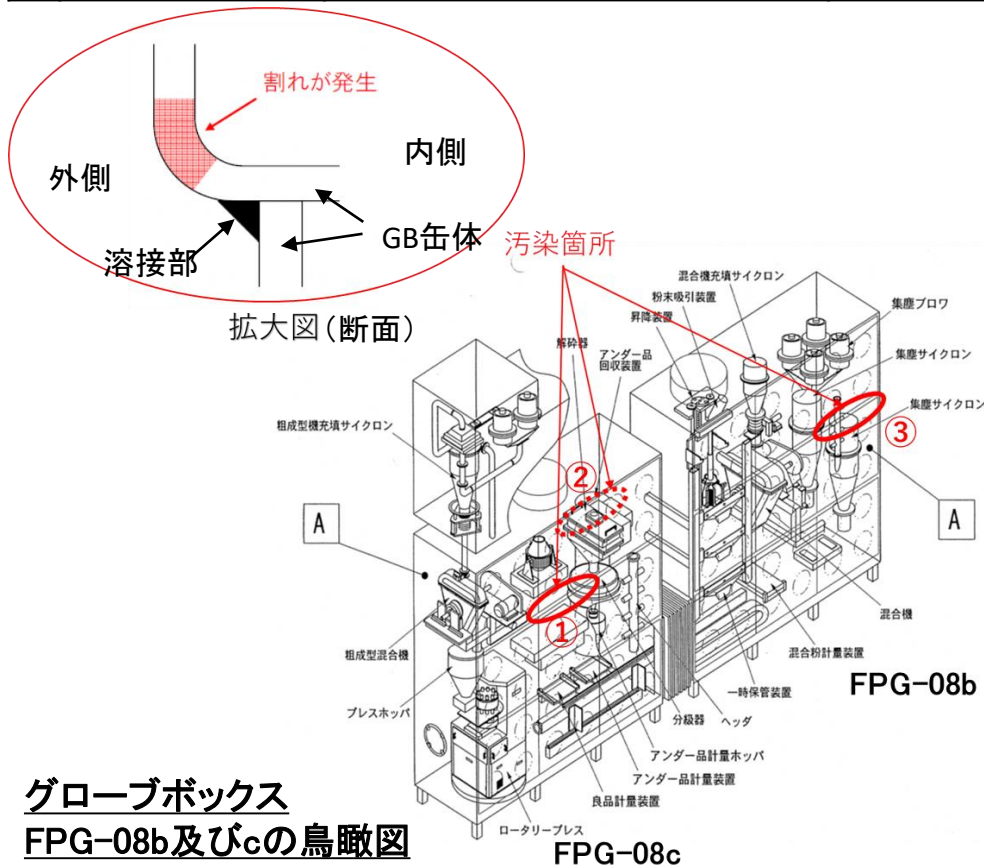
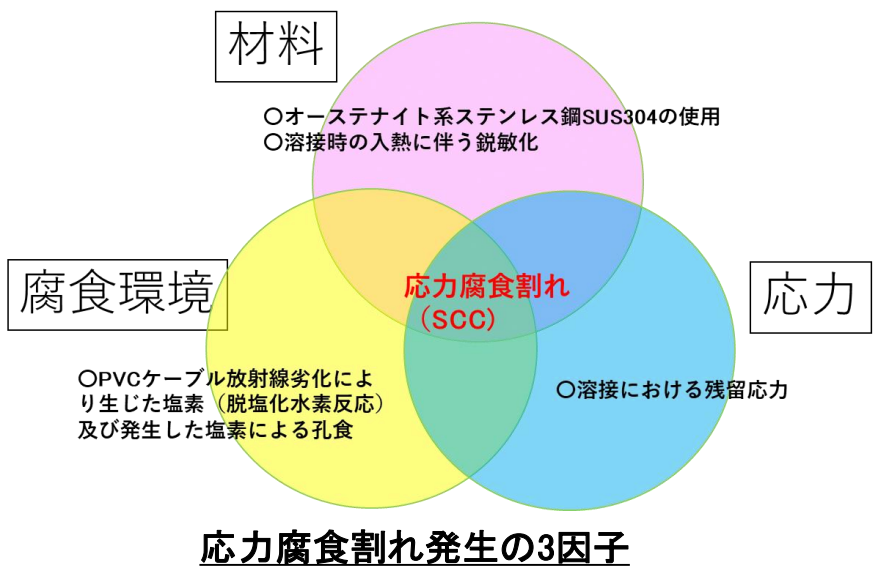
グローブボックス
FPG-08b及びcの鳥瞰図

No.	件名	概要	原因	再発防止対策
4	平成30年2月2日 Pu-3における GB缶体からの 汚染検出	<ul style="list-style-type: none"> ・Pu-3粉末調製室(2)のGBの定期汚染検査において、11か所からスポット状汚染を確認。GB缶体13か所に割れを確認。 ・全ての割れについてリークテストを実施し、問題ないことを確認 	GB内に敷設されたPVCケーブルの放射線劣化に伴い生じた塩素に起因する孔食、ステンレス鋼溶接部の鋭敏化及び溶接における残留応力等に起因する応力腐食割れが生じたものと推定	<ol style="list-style-type: none"> ①缶体の錆は除去、洗浄後、錆止め塗装。割れが生じた部位の周囲は、GBの外側からステンステープで養生。PVCケーブルは離線、切断、梱包し、GB内で保管。 ②養生箇所は、四半期毎に外観を点検し、半年毎に汚染検査を実施することで健全性を確認。

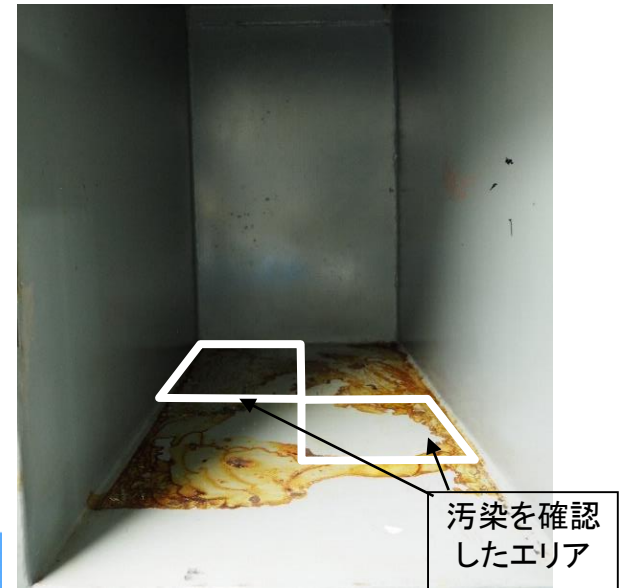
No.	件名	概要	原因	再発防止対策
5	平成29年8月29日 Pu-2におけるRI用ゴム手袋及び貯蔵棚からの汚染検出	Pu-2粉末調整室において、ビニルバッグ交換を終えた貯蔵物を貯蔵室まで戻す作業において、作業員の右手のRI用ゴム手袋から最大10Bqの汚染を検出。	貯蔵棚底部2か所から最大5Bqの汚染を検出。この汚染が作業員のRI用ゴム手袋に付着。その後の汚染検査が不十分であったため、粉末調整室退出時まで確認できなかったと推定。	①貯蔵棚内の汚染、錆を除去後、塗装他の棚についても、同様の錆等がないことを確認。 ②貯蔵棚内及び手部の汚染検査方法を見直し、作業マニュアルを改定し教育。 ③汚染検査方法について再教育を実施。 ④貯蔵室出口近傍に身体汚染検査装置(ハンドフットクロスモニター)を設置。

汚染を検出した貯蔵棚

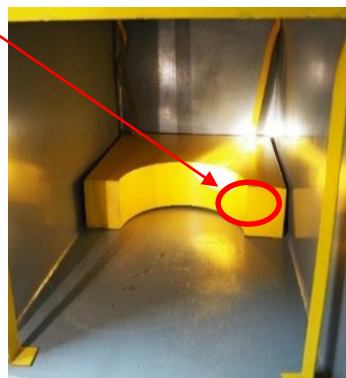
養生前

No.	件名	概要	原因	再発防止対策
6	平成29年8月9日 Pu-2工程室におけるRI用ゴム手袋からの汚染検出	Pu-2仕上室において、ビニルバッグ交換を終えた貯蔵物を貯蔵室まで戻す作業において、作業員の両手のRI用ゴム手袋から最大4Bqの汚染を検出。	隣に貯蔵されていた別の貯蔵物に小さな貫通孔と汚染を検出(貯蔵棚内突起によるものと推定)。 この汚染が作業員のRI用ゴム手袋に付着。その後の汚染検査が不十分であったため、仕上室退出時まで確認できなかったと推定。	<ul style="list-style-type: none"> ①同様構造の貯蔵棚(12棚)について、貯蔵物の健全性確認及び突起部の養生を実施。 ②貯蔵室内に自主管理エリア設定、エリア退域時に汚染検査を実施(マニュアル変更、教育) ③汚染検査方法について再教育を実施 ④貯蔵室出口近傍に身体汚染検査装置(ハンドフットクロスモニター)を設置。(No.5と同様) ⑤本事例の教育を実施し、意識高揚を図った。

この足の部分に貯蔵物の底部付近が接触(位置関係が一致)
