# 東北大学金属材料研究所附属量子エネルギー材料科学 国際研究センターの研究棟排気筒倒壊について

令和2年8月18日

東北大学金属材料研究所  
附属量子エネルギー材料科学国際研究センター

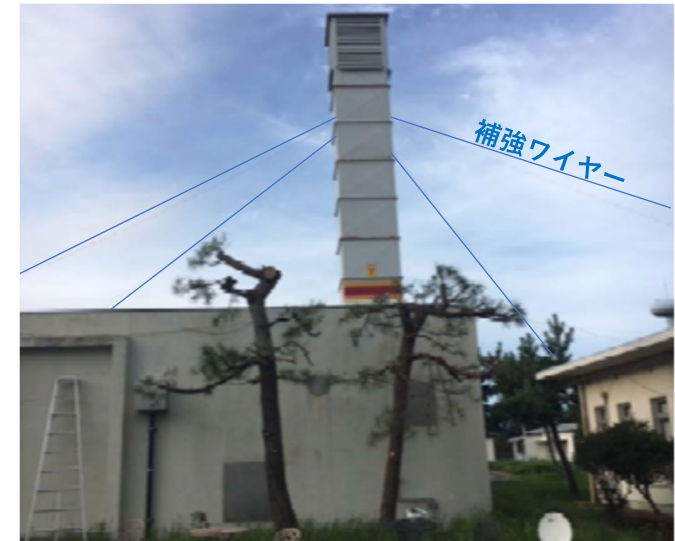
研究棟排気筒（倒壊前）

- 放射線管理区域の排気設備
- 昭和44年(1969年)完成
- 鋼板製
- 研究棟屋上からの高さは約7.5 m
- 令和元年9月の台風15号の後、ワイヤー4本により耐風圧強度の補強措置
- ワイヤー補強により当面の間必要な耐風圧強度は確保できたと判断

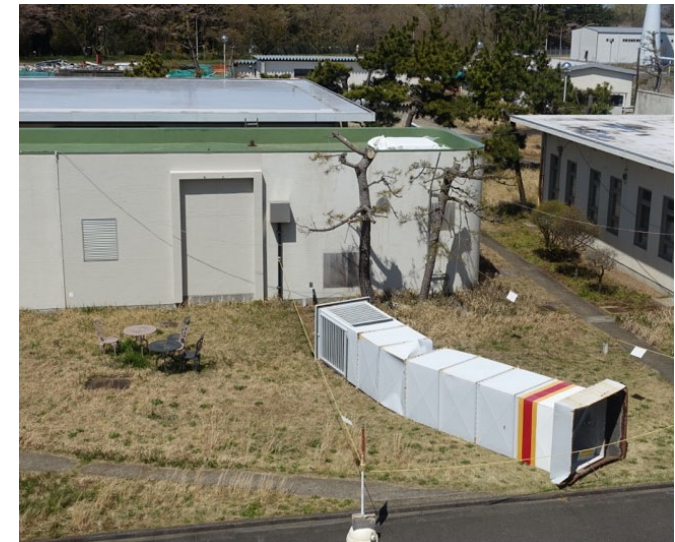
倒壊後

研究棟は、原子炉等規制法に基づく核燃料物質使用施設（第41条には非該当）およびRI規制法に基づくRI使用施設である。排気筒が倒壊したことにより研究棟放射線管理区域の排気設備の機能を維持できなくなったため、核燃料物質使用施設等の故障に該当する法令報告事象と判断した。

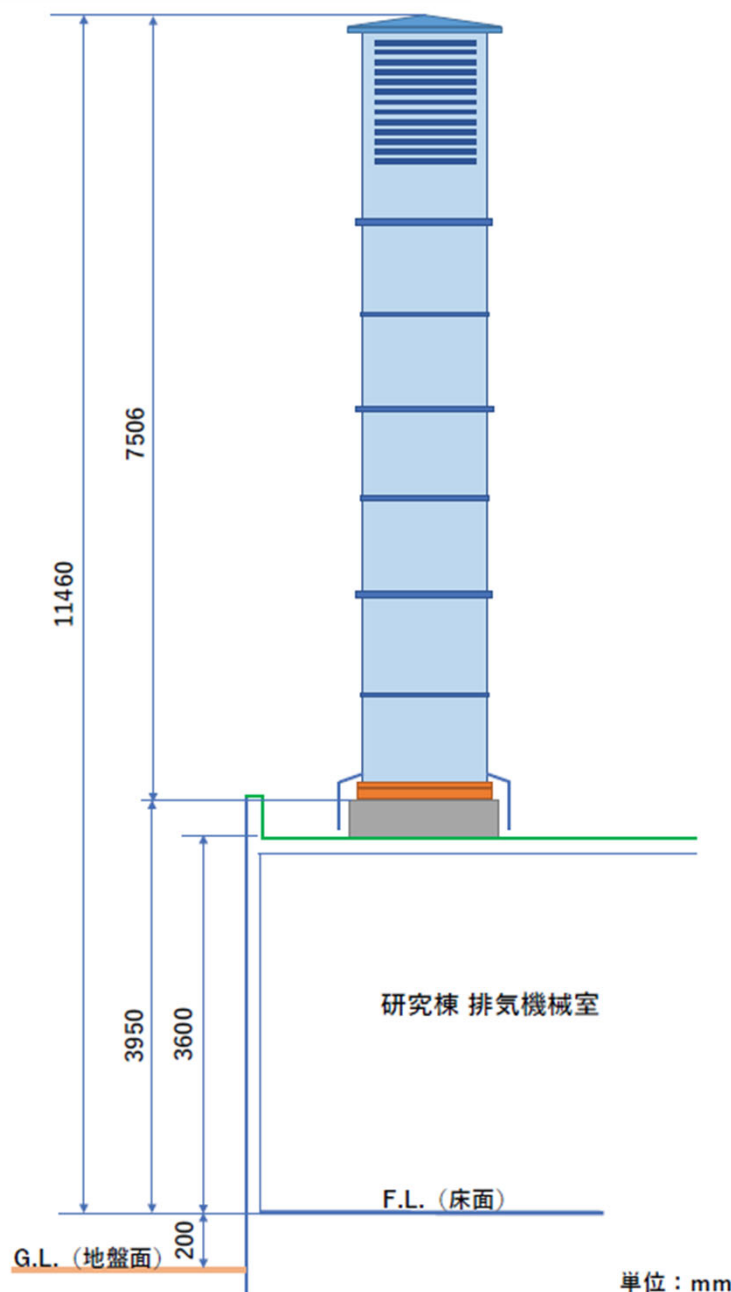
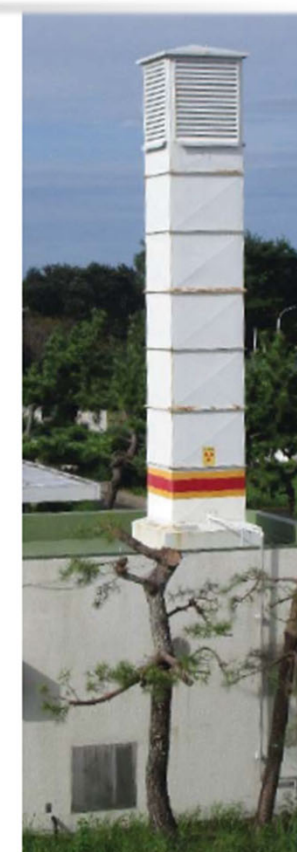
倒壊前の排気筒  
(南から撮影)

【風速30.9 m/s（台風15号時の最大瞬間風速）でワイヤーに発生する推定最大張力（約**533 kgf**）に対して、ワイヤー1本あたりの耐荷重は約**650 kgf**。安全率は約**1.2**と評価。】

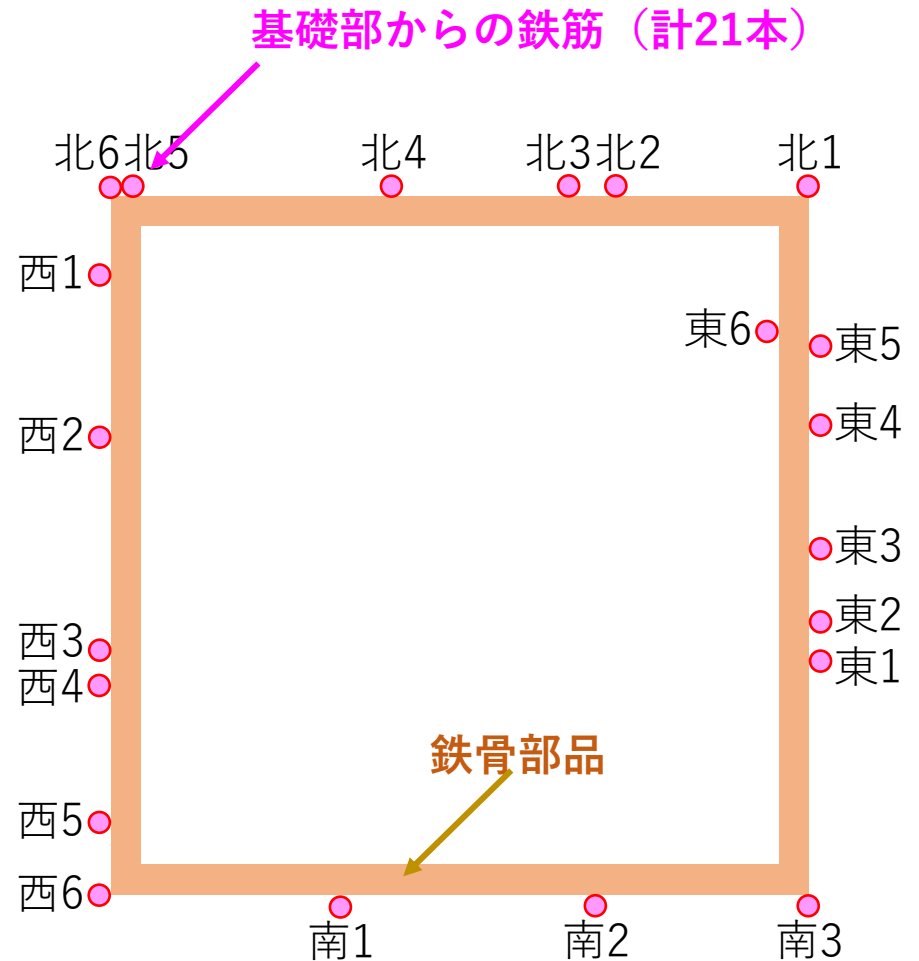
屋根基礎部に鉄骨部品を載せ、真上から撮影

- 屋根基礎部からは鉄筋（計21本）が出ていた
- 鉄筋と鉄骨部品との**接触部分が溶接**されていた

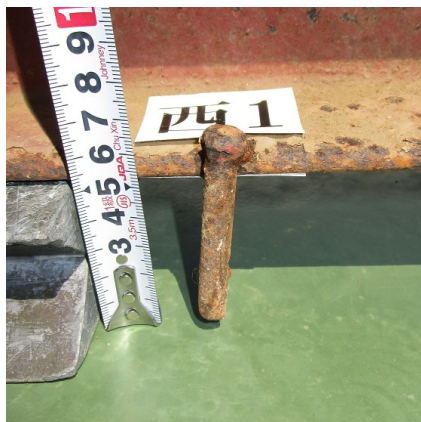
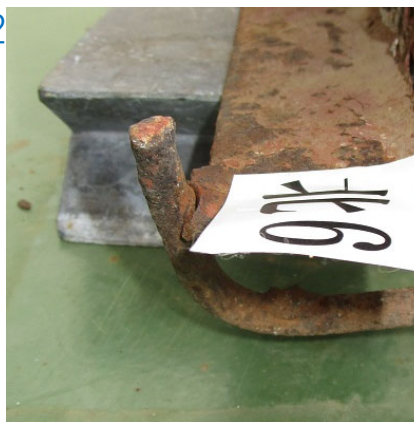
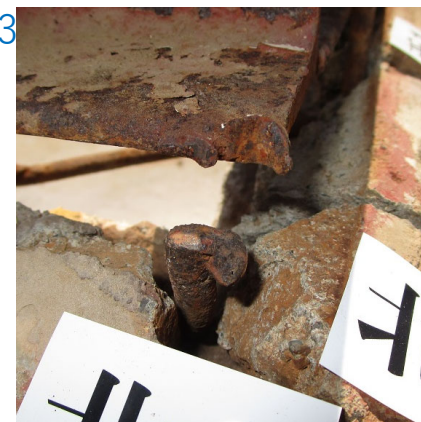
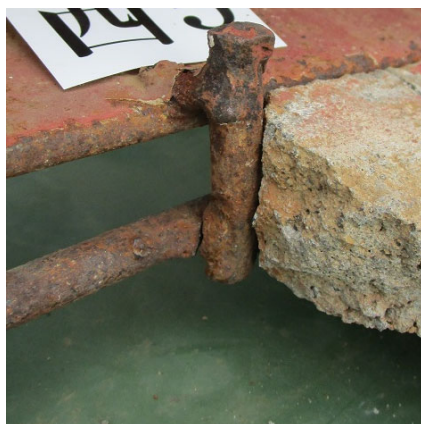
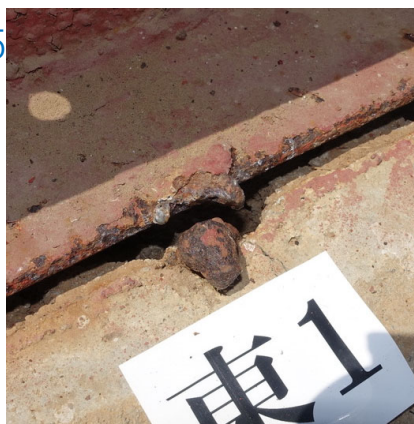
### 溶接されていた状態を再現して撮影

- 鉄筋と鉄骨部品との接合は、**接触部を1 - 3 cm程度の領域で点溶接したのみ**という施工方法で行われていたことが分かった

- 排気筒接合部の設計・施工では長期の耐久性が考慮されていなかった
- 接合部の点検が不可能な構造だった（点検口なし、接合部周囲の覆い）
- 建設当時の資料が存在せず接合部の耐久性不足を認識していなかったため、接合部の点検が不十分だった
- 総括すれば、**排気筒の安全使用に関する品質保証活動が不十分**だった

- 研究棟での放射性物質の使用を再開するため、排気筒を再建する
- 再建にあたり、原因や問題点を踏まえ以下2点の対策を施す
  - 接合部の強度および耐久性に関して、現行の建築基準法に準拠した設計および施工を行う。耐風性に関して、本センター立地における基準値は建築基準法施行令第87条により10分間平均風速34 m/sである（なお本事象時は10分間平均風速15.6 m/s）。接合方法は簡易的な溶接ではなくボルト締めとし、ボルトの緩みや腐食等経年劣化が生じた場合には交換等の保守管理が可能な構造とする。
  - 保守点検に関して、排気筒に点検口を設けることにより、接合部の健全性を確認できるようにする。定期的（1年1回以上）な点検を行うとともに、施設に影響を与えうる台風や地震等が生じた場合には点検者の安全に配慮しつつ速やかに点検を行う。これら点検は排気筒の使用における最重要のホールドポイントとする。構造や施工方法等を記した資料は、必要時に参照できるように適切に保管する。

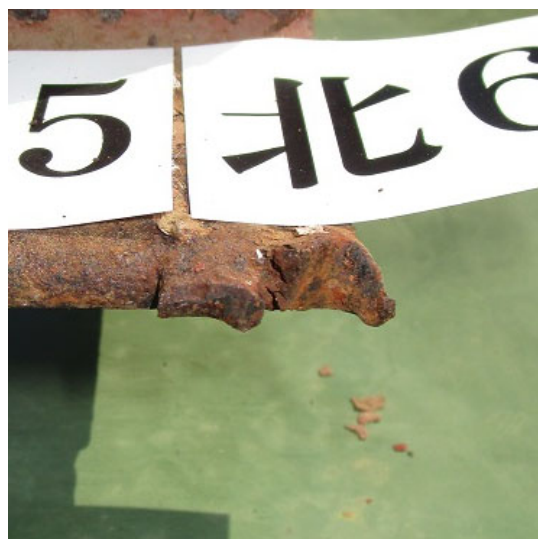
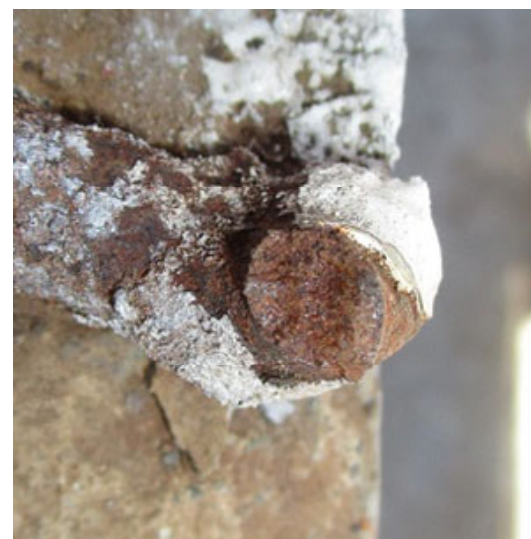
破断面 例1

- 21箇所いずれの破断箇所でも、破断面では腐食（錆）が進行していた  
⇒ 全ての破断箇所において、**破断は本事象以前に起きていた**と考えられる

- 破断の状況や原因として、下記を推測
  - 点溶接だったために一箇所あたりの耐久性が低く、長年にわたる強風や地震等による外力の繰り返しにより、溶接部位が一箇所ずつ破断していった
  - 塩害などによる急速な腐食は生じていない

- 排気筒接合部の溶接について、**全ての溶接箇所は本事象以前に破断**していた（破断の原因は外力（過去の強風や地震等）の繰り返し等）
- このため、**排気筒の風荷重に対する強度は建設時から大幅に低下**していた
- この状況下で**当日の強風**（最大瞬間風速35.3 m/s、10分間平均風速15.6 m/s）により本事象に至った

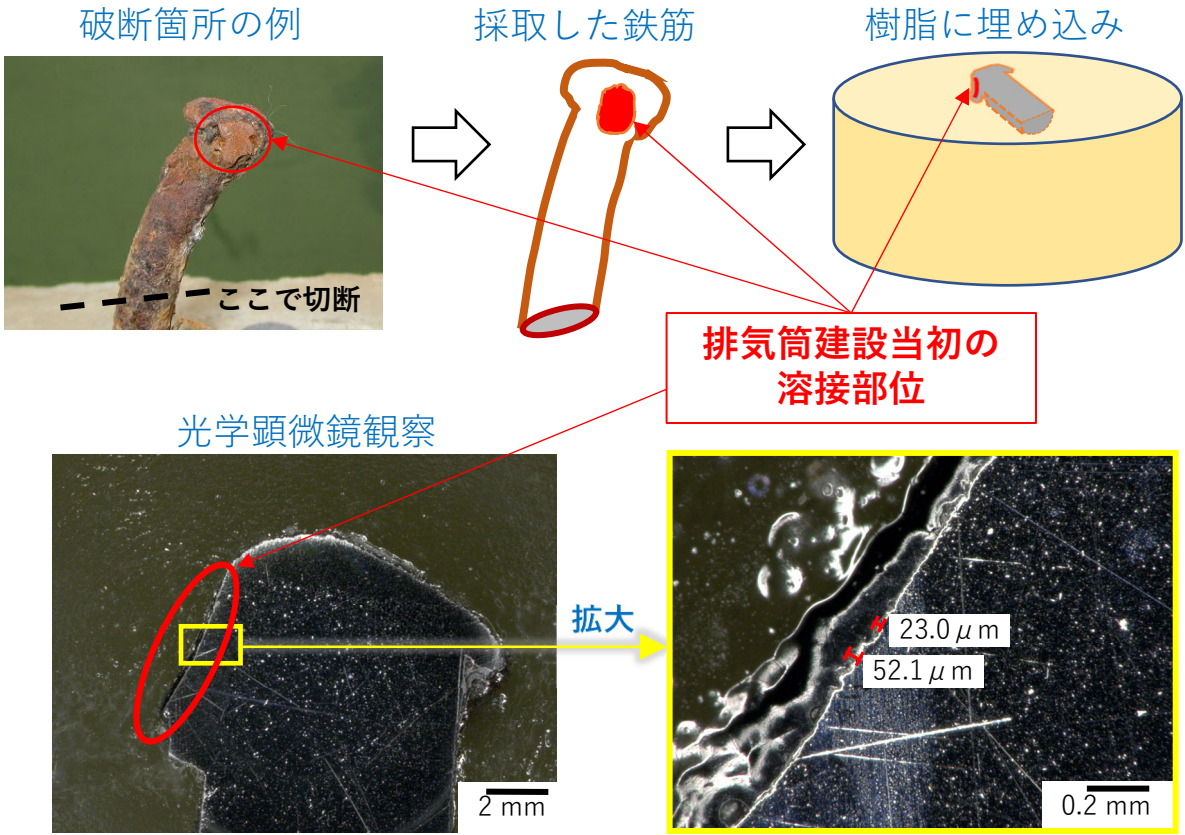
- 破断していた鉄筋について、**直径および破断面の錆層**を調査した
- 鉄筋の減肉はほとんどなかった  
⇒ 塩害の影響はほとんどなかった
- 錆層厚さは高々数 $10\mu\text{m}$ であり、鉄筋への密着性は高かった  
⇒ 鉄筋内部への錆の急速な侵入は生じていない

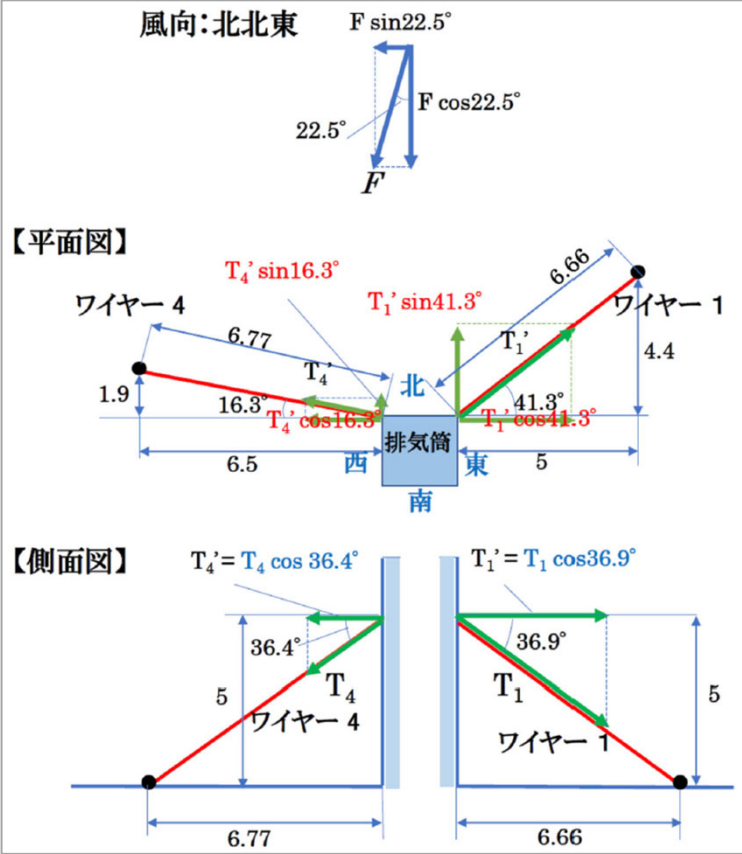
- 北北東からの風によって補強ワイヤー1, 4に発生する張力  $T_1$ ,  $T_4$  を推定

- 風速35.3 m/sでは  $T_1 = 691 \text{ kgf}$ 、 $T_4 = 305 \text{ kgf}$   
 ⇒ワイヤー1では耐荷重を上回る張力が生じて破断した可能性
- 風速30.9 m/s (令和元年9月の台風15号時) では  $T_1 = 530 \text{ kgf}$  (耐荷重以下)

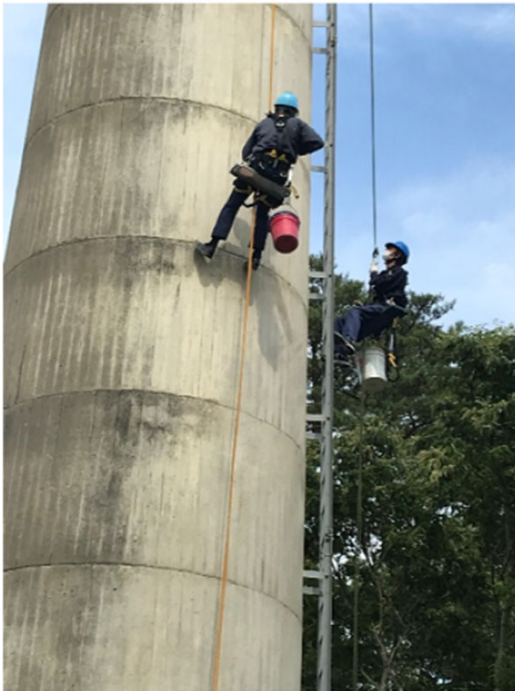
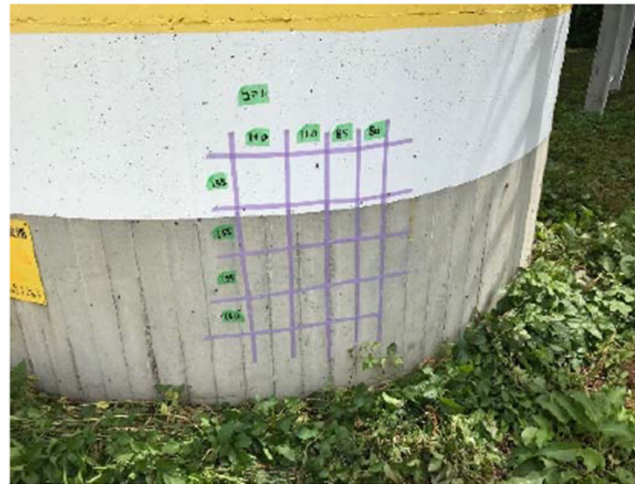
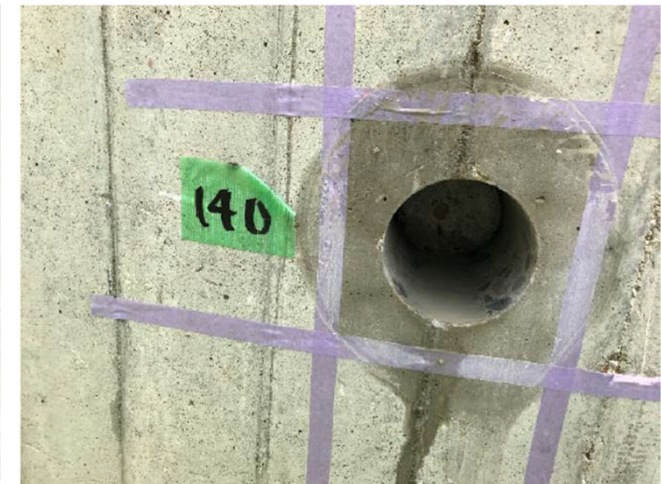
基部目視調査、ロープアクセスによる外部・内部の目視調査、基部鉄筋のはつり調査、コンクリート圧縮強度試験、コンクリート中性化試験。コンクリート試験はJIS A 1107:2012およびJIS A 1152:2018による。

- コンクリート圧縮強度は、設計基準強度20.6 MPaに対して、29.6 MPa（試験片1）、31.6 MPa（試験片2）と十分高い
- 構造亀裂・変形・鉄筋状態・コンクリート状態から評価される経年指標は0.982であり、建設当初からの耐震性低下はわずか1.8%
