JMTR(材料試験炉)二次冷却系統の 冷却塔倒壊について

令和2年8月18日
令和2年8月25日修正

国立研究開発法人日本原子力研究開発機構
高速炉・新型炉研究開発部門
大洗研究所

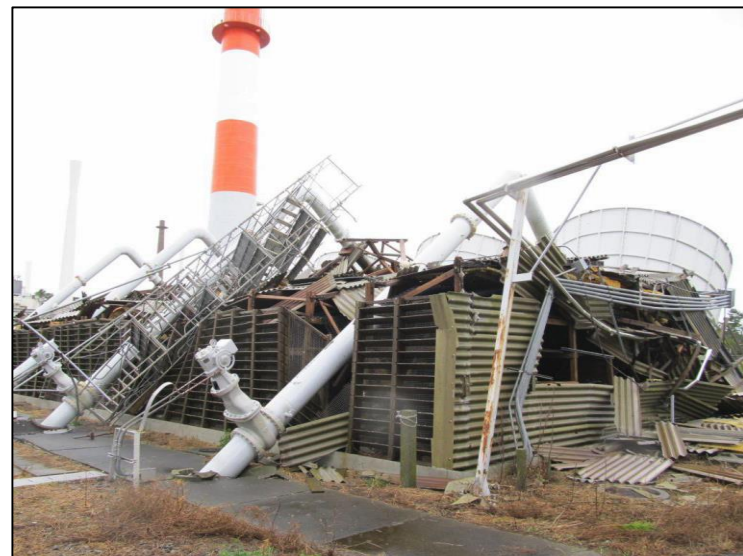
冷却塔倒壊後(R1.9.9撮影)

冷却塔は、東側から西側に向けて倒壊。冷却塔に接続している4本の二次冷却系配管は、立ち上がり部で破損。

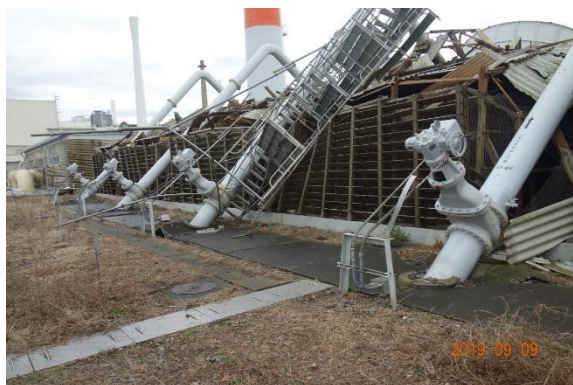
冷却塔倒壊後 東側

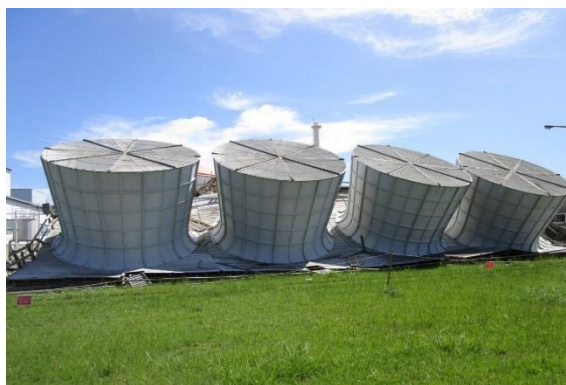
冷却塔倒壊後 西側

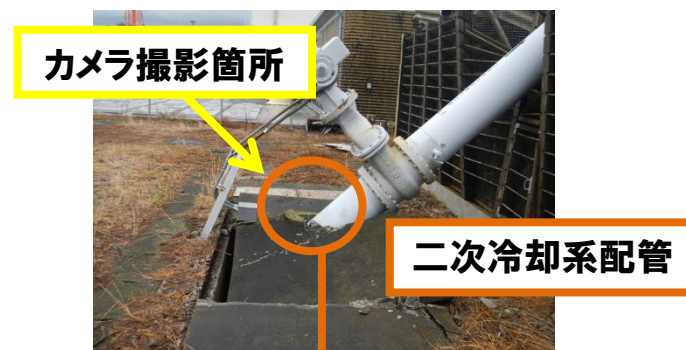
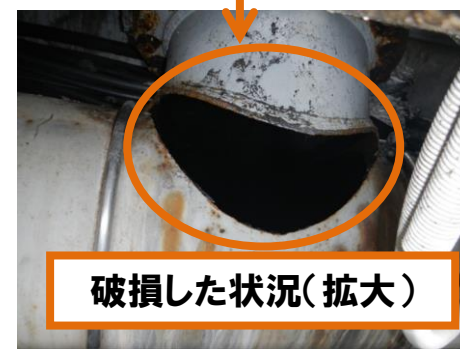
二次冷却系配管立ち上がり部の破損

基本事象	影響度	調査項目	調査内容	調査結果
⑰ 配管破損部の強度不足の影響	×	設計の確認	・構造解析 ・破断面の外観検査	二次冷却系配管の構造解析を行い、二次冷却系統冷却塔上部の重量による応力が配管の溶接部近傍(熱影響部)に集中し、破断したことを確認。なお、溶接施工方法は、完全溶け込み開先溶接のうちT継手であり、十分な強度を有していたと推定。
⑱ 配管破損部の腐食の影響	×	溶接部の確認	・破断面の外観検査	溶接部及び倒壊直後の破断面の外観写真により、著しく腐食していないことを確認。
⑲ 足場の衝突の影響	×	足場倒壊による影響	・外壁補修工事の記録確認 ・足場倒壊状態の確認	外壁補修工事の記録から、東側(配管側)へ倒壊防止を施していたこと、メッシュシートを取り付けていないことから、足場単体での倒壊は想定しにくく、足場の倒壊は二次冷却系配管が倒れた影響によるものと推定。
⑳ 繰返し応力の影響	×	応力発生の確認	・文献等による調査 ・現場確認	建築物の構造計算は、静的設計により実施されていることを確認。繰返し風荷重の評価については、建築物の外装材に対して実施されているが、台風の通過に伴う繰返し風荷重による影響は静的計算より小さいことから影響がないことを確認。

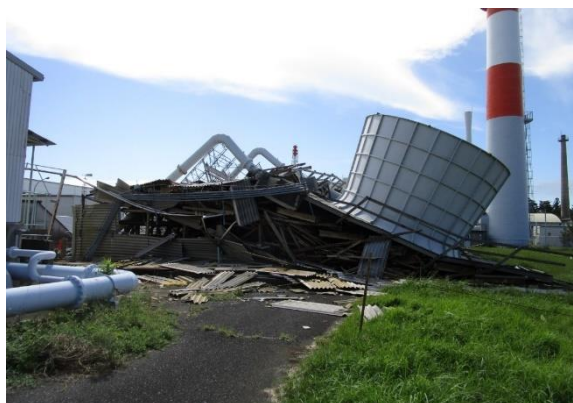
冷却塔倒壊後 北側

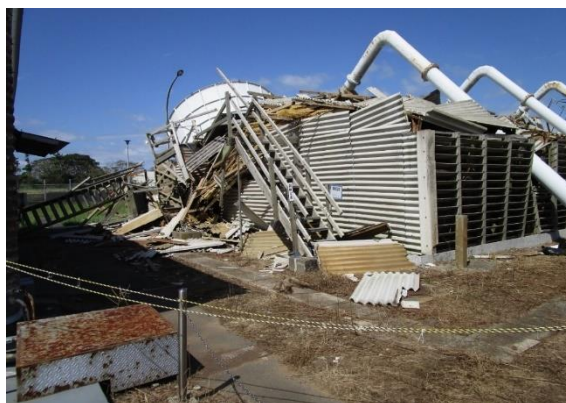
冷却塔倒壊後 南側

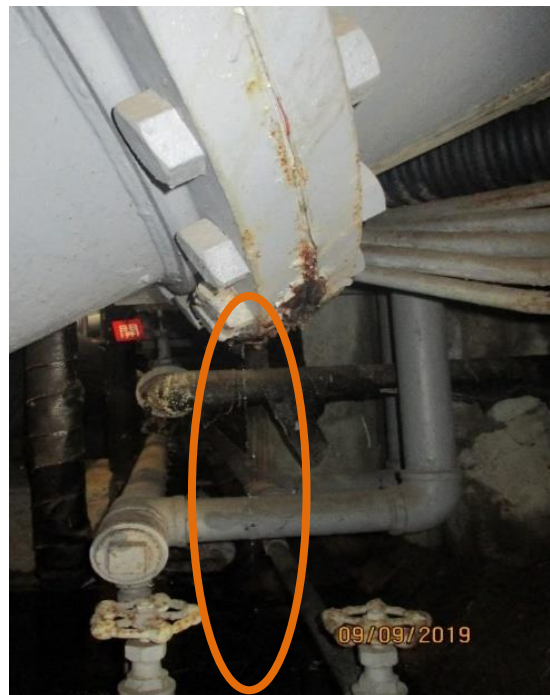
ポンプ室(二次冷却系統・UCL (Utility Cooling Loop) 系統)地下部(Bトレンチ内、非管理区域)にある二次冷却系配管のフランジ部からの水の漏えいを確認。

- 漏えい確認時点で漏えい量は30～40L程度(漏えい率は約150mL/分)。
- 漏えい水のサンプリング測定の結果、**異常なし**。
- 事象発生時、当該ポンプ室に設置されている二次冷却系統及びUCL系統のポンプ等の機器に異常はなく、冷却塔倒壊によるUCL系統の運転への影響なし。

二次冷却系配管 止水前

- 二次冷却系統に設けられたドレン弁からの**水抜きにより水位を低下させ、漏えいを停止**。漏えい水及びドレン弁からの水抜きによる排水については、一般排水ラインによりpH値が管理値内であることを監視しながら一般排水を実施。なお、二次冷却系統にはろ過水を使用し、防食剤を添加して水質管理している。
- 漏えいが停止するまでのフランジ部からの漏えい量は80～90L程度。

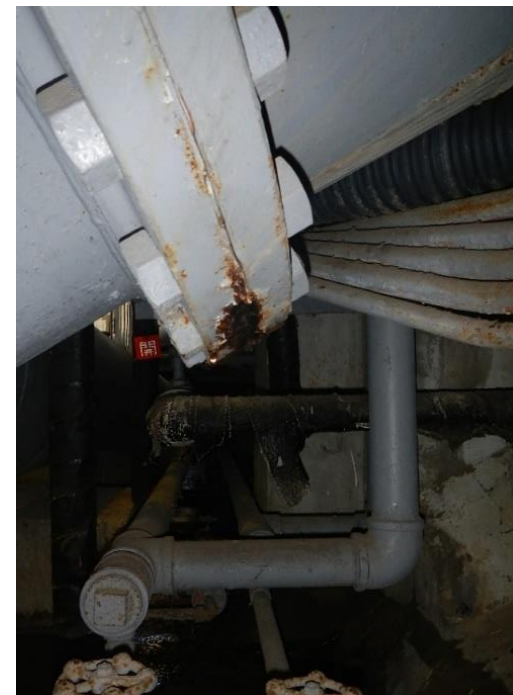
二次冷却系配管 止水後

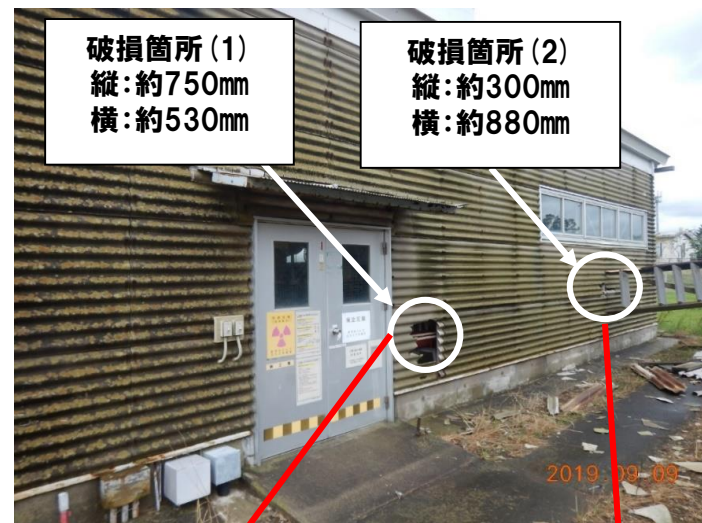
冷却塔に隣接する排風機室*のスレート外壁に、倒壊した冷却塔の部材の接触等による破損(2箇所)を確認。

排風機室 補修前

- 破損箇所について、溶融亜鉛メッキ鋼板、シリコンコーキング及びアルミテープで**応急措置を実施**。

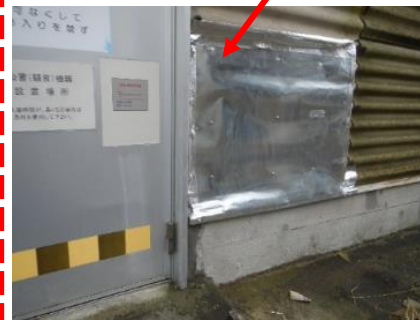
補修後(1)

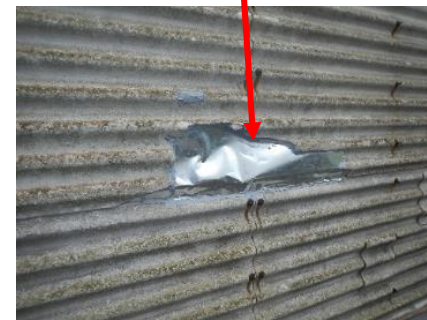
補修後(2)

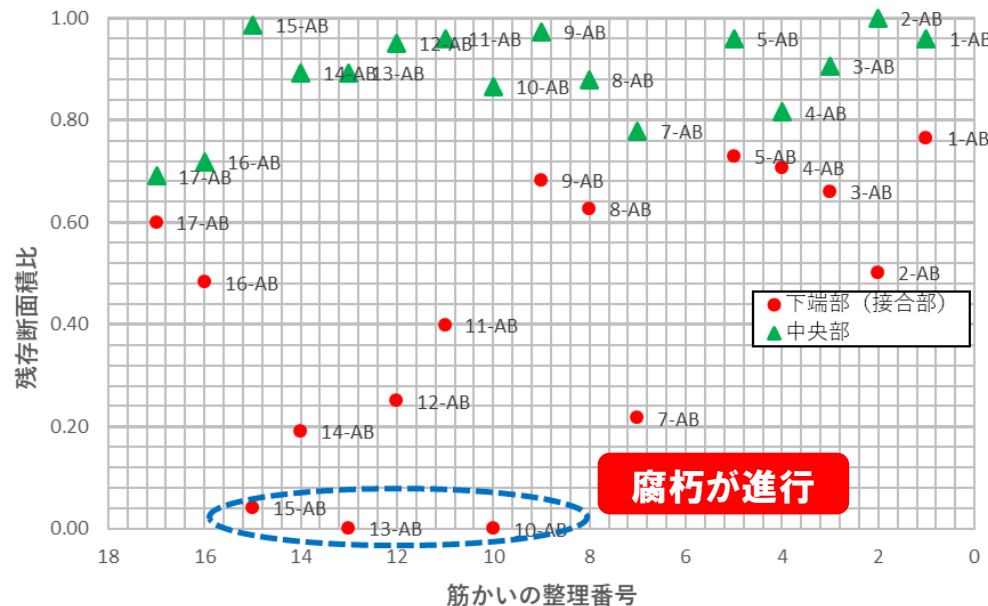
残存断面積比 (新材=1.0)

木材の腐朽により構面No.10、13及び15の筋かい下端部の残存断面積がほとんどない状況。

木材腐朽により水平荷重(風荷重)を負担する強度部材として機能しない筋かいが存在していたことが要因と考えられる(構造解析により推定する)。

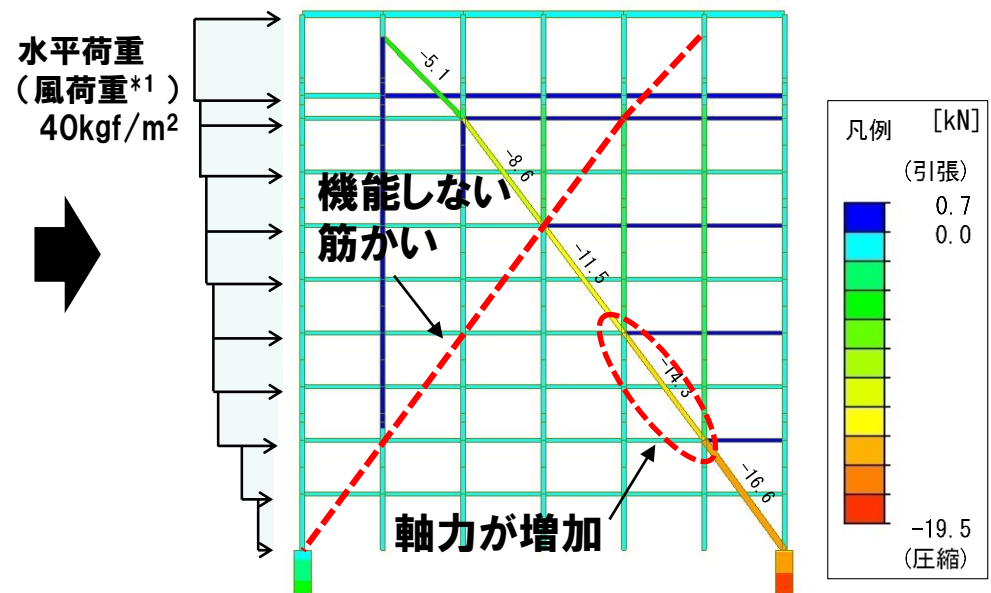
(2) 木材の腐朽により機能しない場合

機能しない筋かいがある。⇒ 荷重の増加 (圧縮)
 $\Rightarrow \frac{\text{発生軸力 } 14.3\text{kN}}{\text{評価基準値 (終局耐力 } 7.2\text{kN}^*2,*3)} = \mathbf{2.00}$

- ① 水平荷重を負担する筋かいが、腐朽により強度部材として機能しなかった。
- ② 機能しない筋かいにより、残った筋かいへ荷重が伝搬し、倒壊したと推定している。

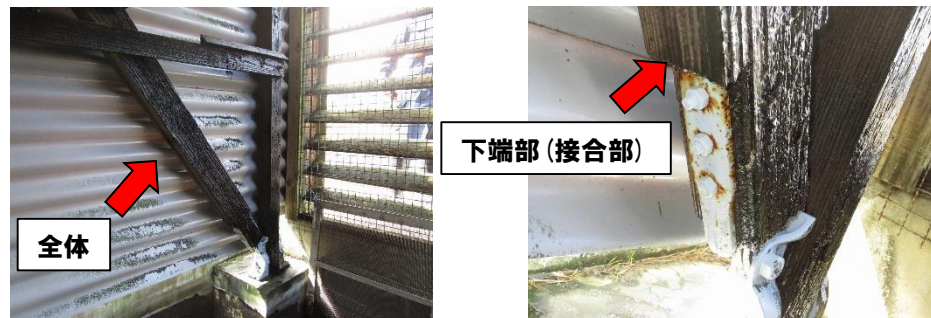
(c) 針貫入試験において針貫入深さが最大となった箇所(5/E~F)

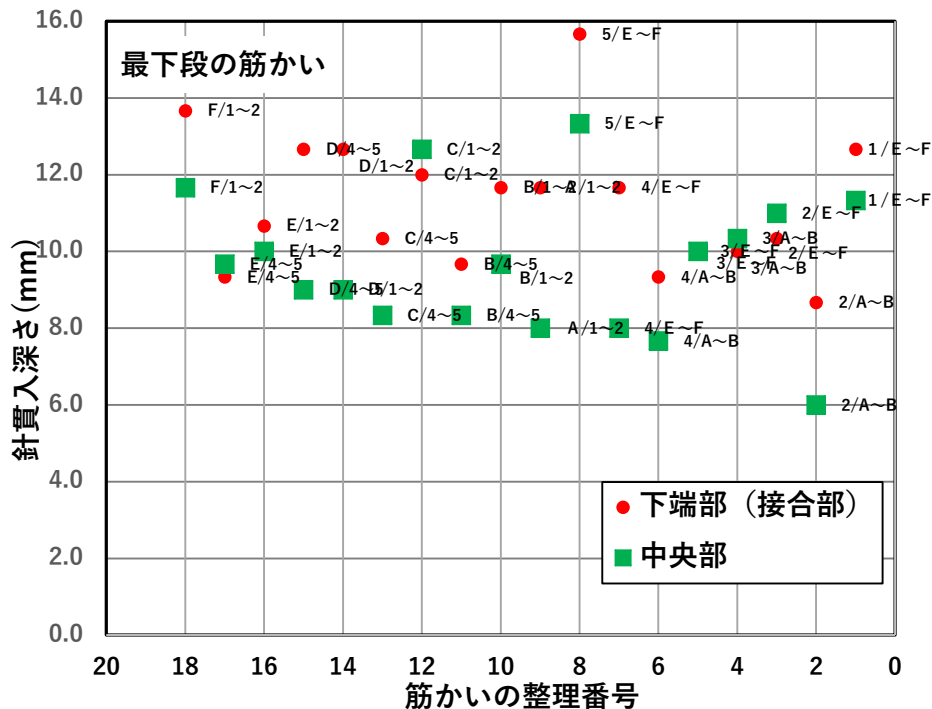
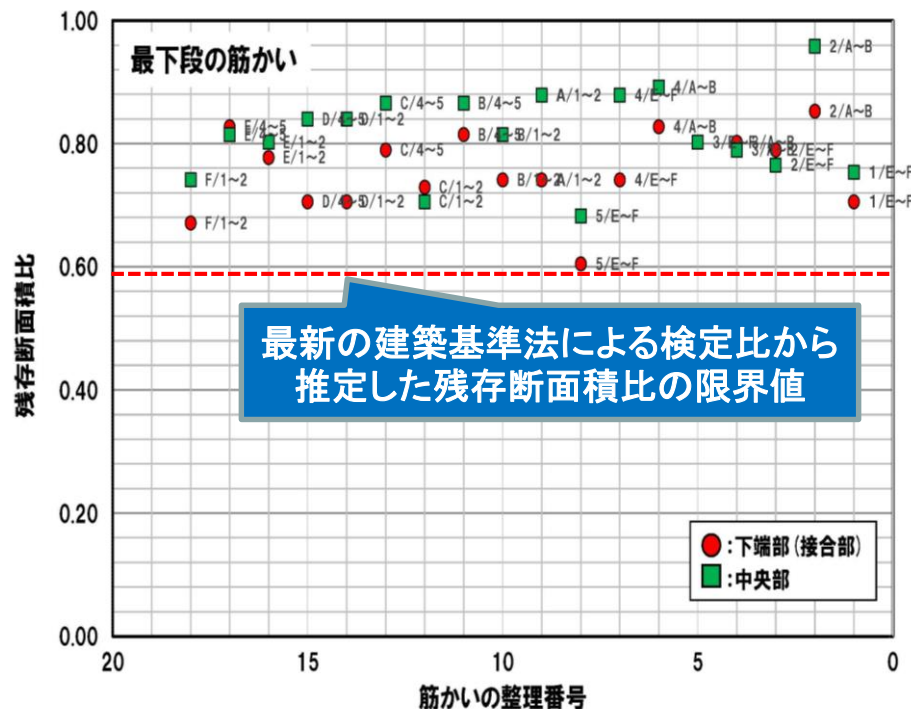
下端部(接合部)及び中央部とも8~14mmの範囲であることを確認。

現時点でのUCL系統冷却塔の筋かいの残存断面積は0.6以上は確保。

現行の建築基準法に基づいた構造計算による検定比の比較から、一部の木材は、残存断面積が小さいことが確認したことから、早急に補修する。

- 健全性調査の結果、これまでの通り、UCL系統冷却塔の上部で見つかった腐朽、破損等がある木材に対して交換・補修を行う。
- 現行の建築基準法による構造計算及び針貫入試験結果に基づき、残存断面積比が0.7を下回る強度部材(筋かい)については交換・補修する。
- 針貫入試験など実施しなかった箇所についても、交換・補修時に針貫入試験等を行い、残存断面積比が0.7を下回る強度部材は交換・補修をする。
