茨城県原子力安全対策委員会
東海第二発電所
安全性検討ワーキングチーム(第17回)
ご説明資料

第6回WT資料改訂版
(論点No.204, 205反映)

東海第二発電所 施設の健全性(改訂版)

2020年10月21日
日本原子力発電株式会社

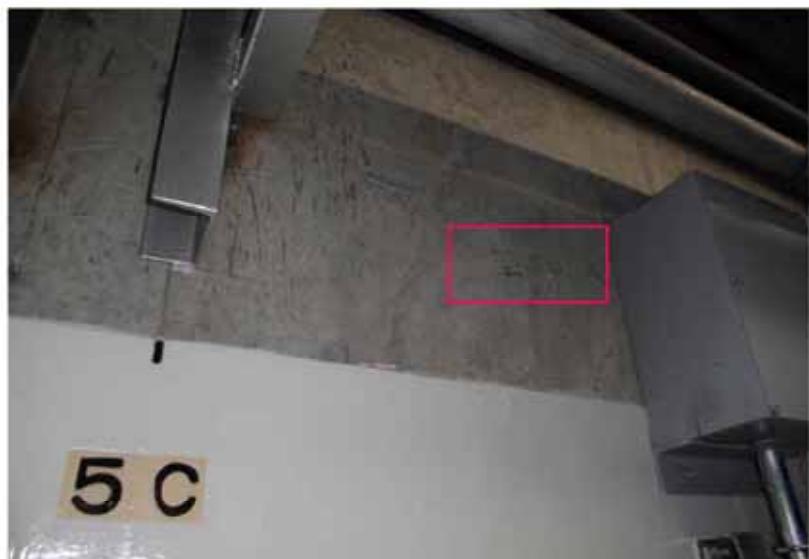
原子炉建屋3階壁面

コンクリート表面に特徴的なひび割れは発生していない
⇒ひび割れの形態としては表層ひび割れと判断(経過観察)

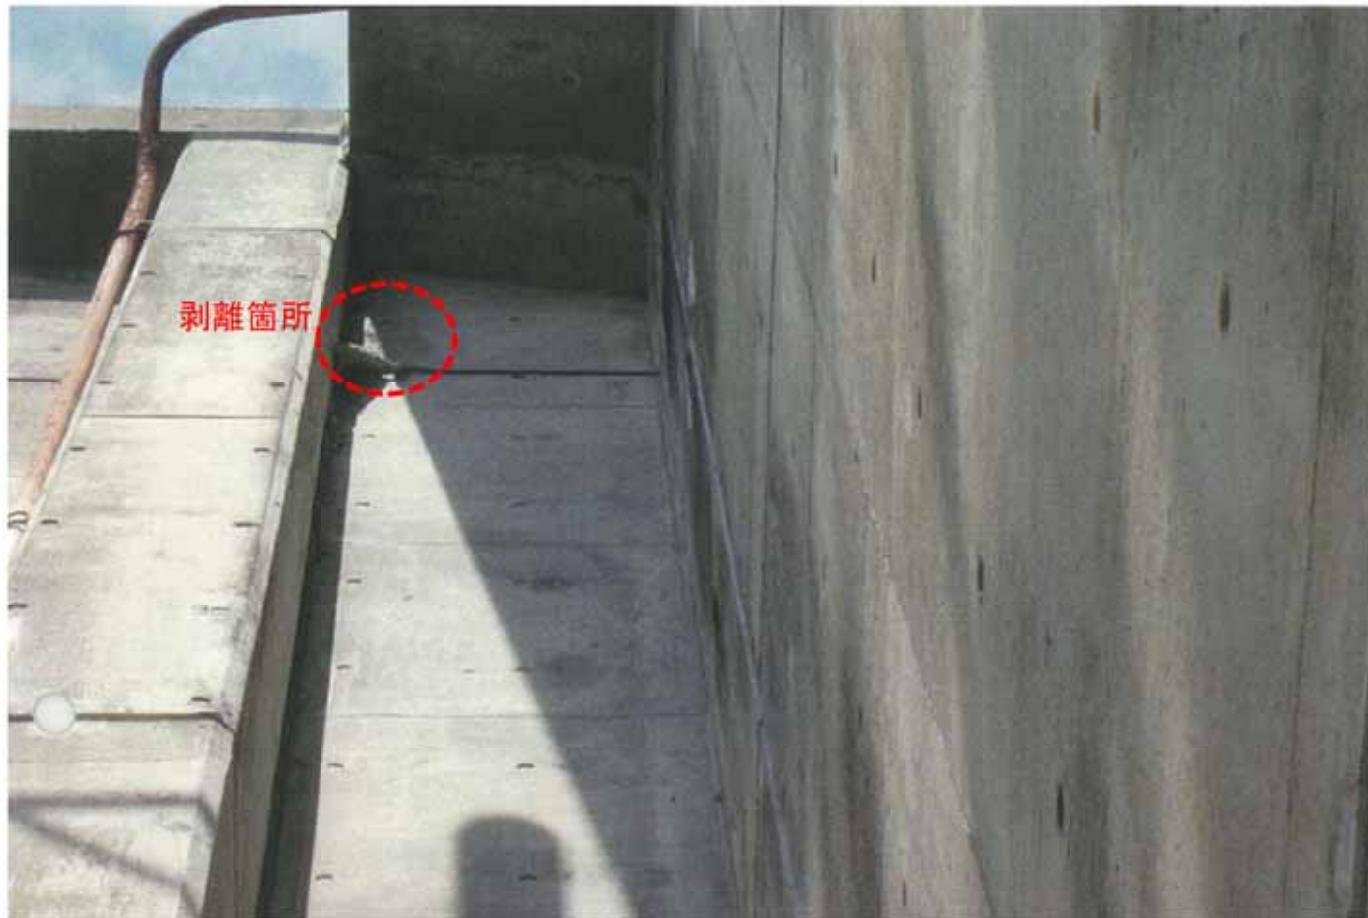
建物の外観点検の結果(屋内開閉所)

遮風壁室上部張出部のコンクリートが剥離・剥落

* なお、一般建築物と同等の耐震性が求められるCクラスの屋内開閉所の非構造部材の一部について、コンクリートの剥離・剥落を確認しているが、原子炉等の安全確保の観点で問題となることは無かった。

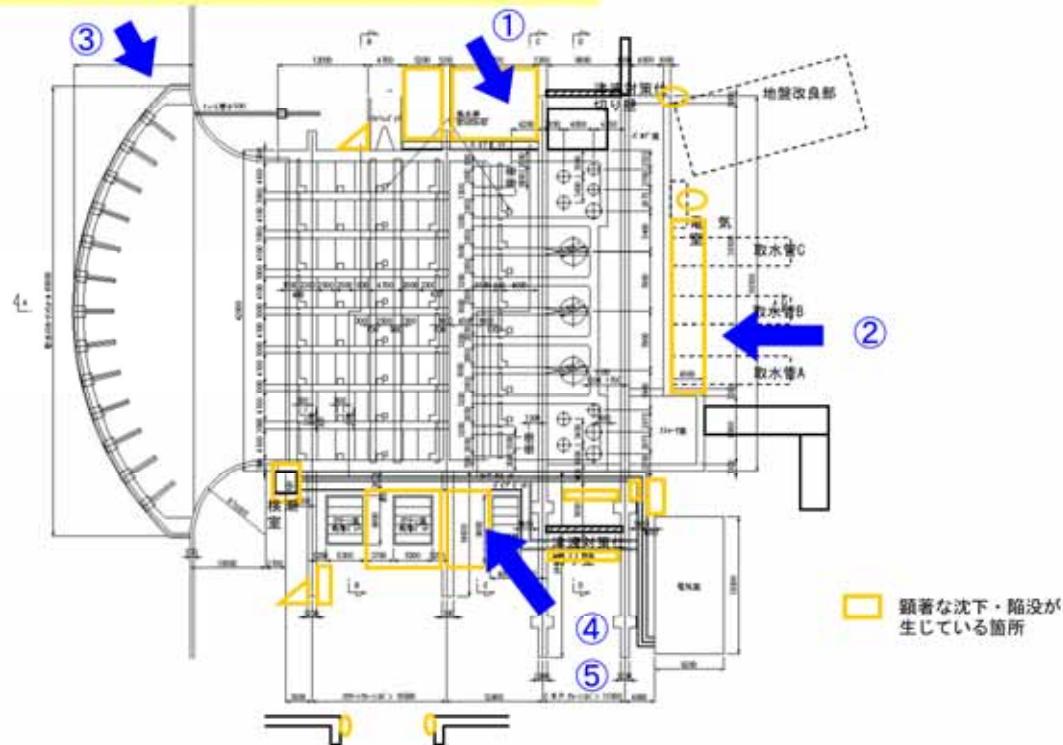
写真①(取水口エリア)

【取水構造物周りで確認された地盤沈下の要因】

- 沈下は構造物の周りに限って発生している。また、構内で噴砂、地中埋設物の浮き上がり等の液状化の痕跡は認められず、液状化の可能性は小さいと考えられる。

⇒ 沈下は埋戻土で限定的に発生している。

埋戻土の層厚(約13m)に対して沈下量(1m超)が大きい。

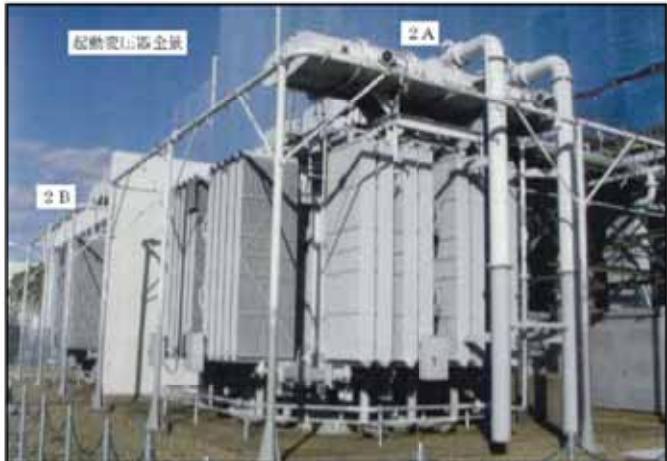
起動変圧器全景A

地震に伴い、起動変圧器の液面が変動し絶縁油が僅かに放出管から排出

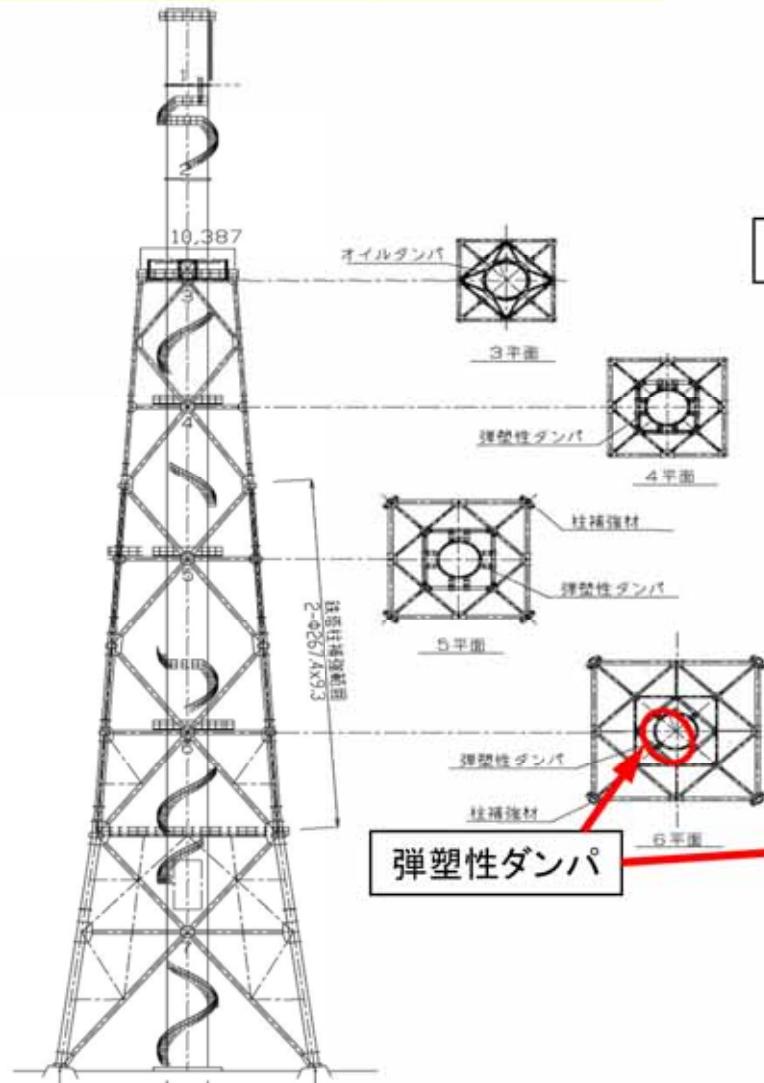
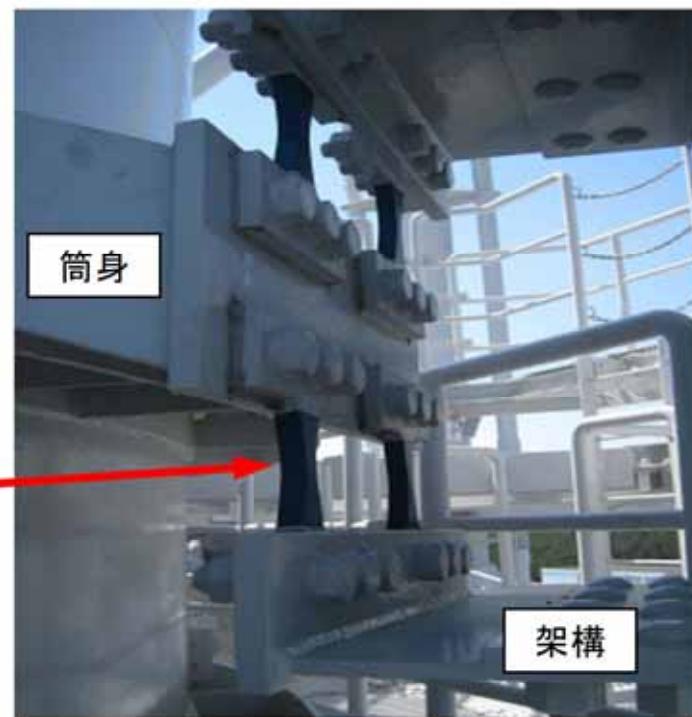
機器の外観点検の結果(排気筒)

* : 筒身と架構の相対変位を変形することで吸収する弾塑性ダンパーは、変形が認められたため交換済み。

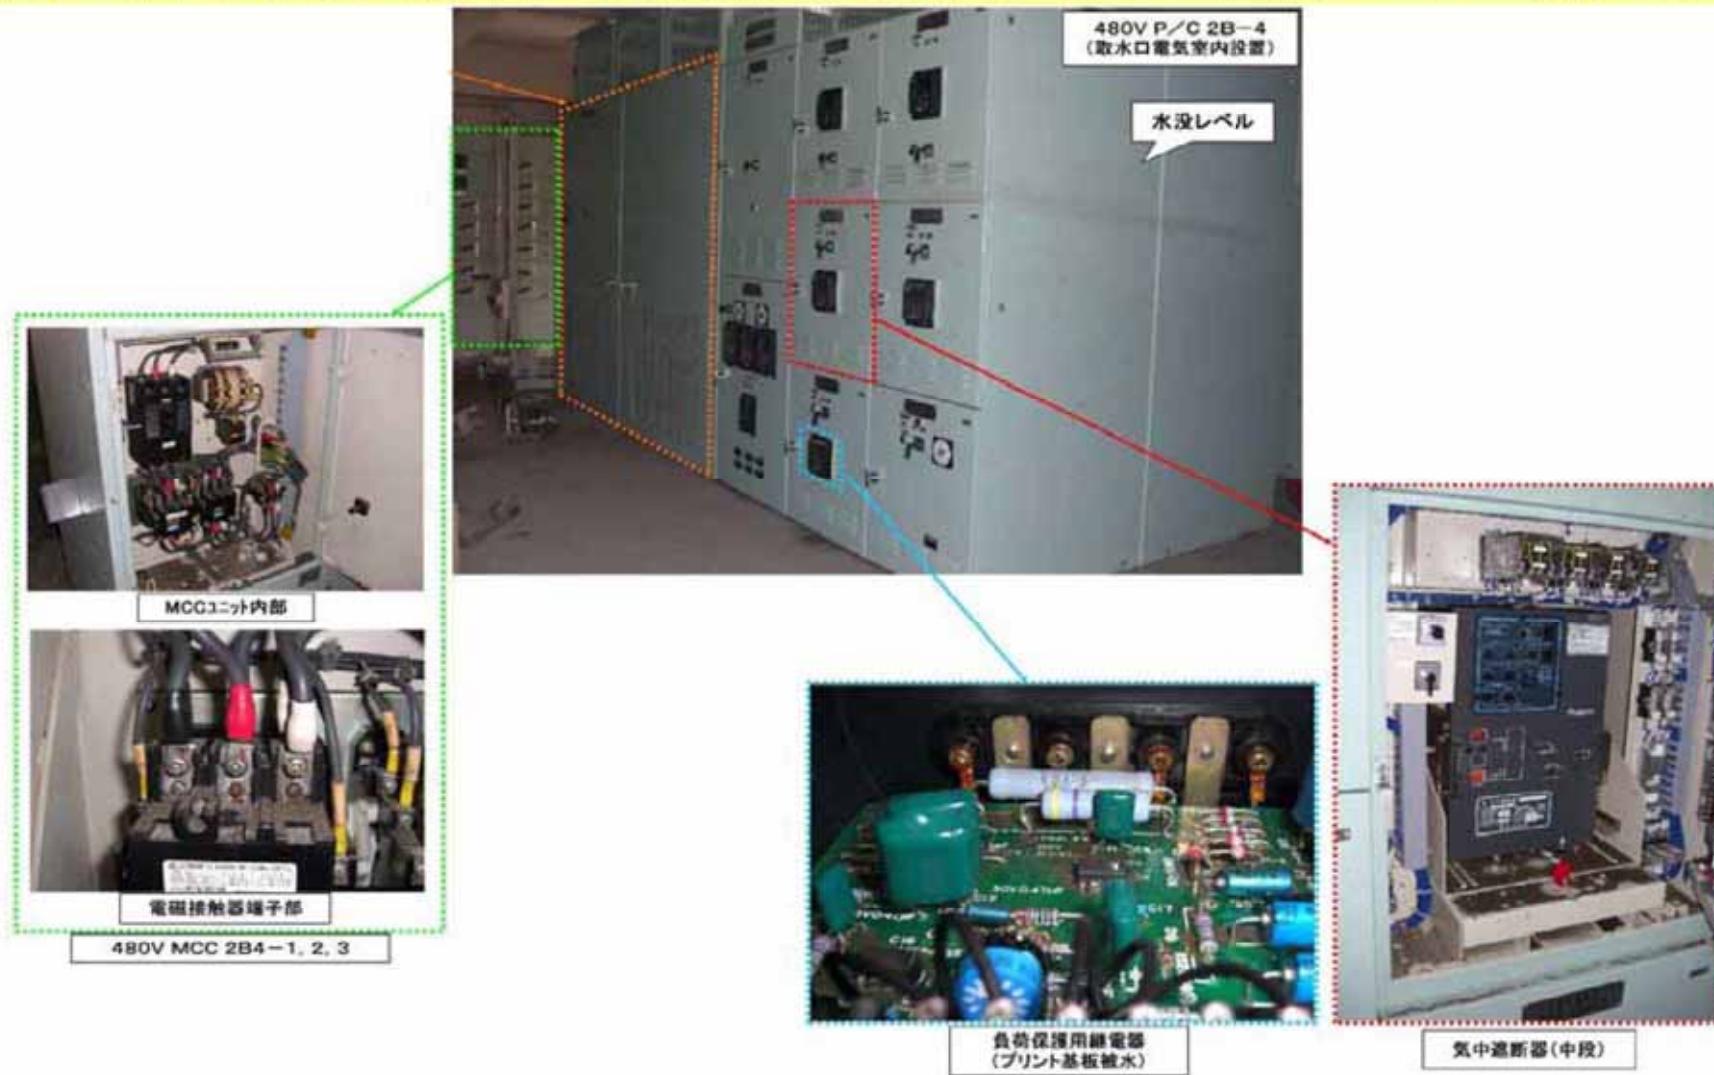
取水口電気室 電源盤の被水状況 (なお、電源盤は修理不可であったため、標高8mエリアに移設した。)

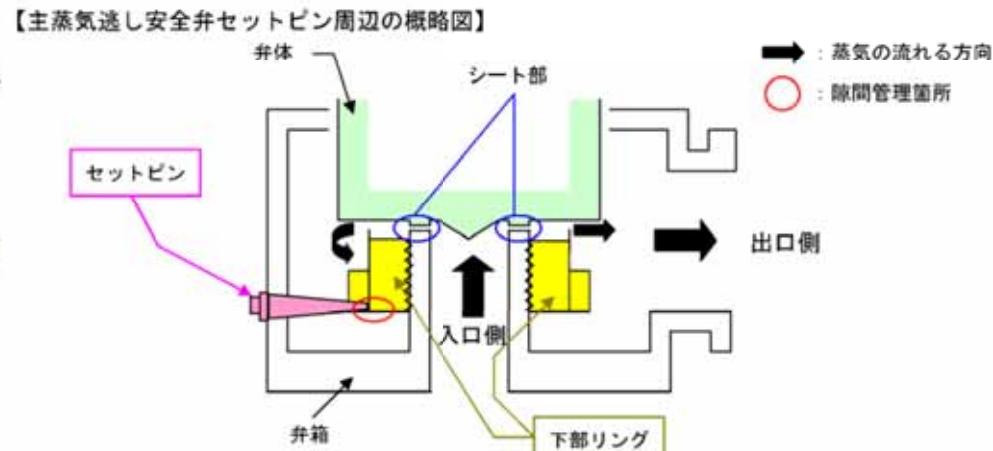
- 震災時に動作したSRV全数を取り外し、分解点検(分解後の目視点検、主要部品の寸法測定、部品の隙間測定)を行った。
- 分解点検では、**弁のフランジ面に漏れ跡は無く、SRVの動作により格納容器内に漏えいした形跡は無かった。**
- 分解点検において、**D弁の内部部品(セットピン)※が折損し、脱落していることを確認した**(平成24年9月お知らせ済み)。なお、D弁については、38回動作しているが、**弁の動作に異常は無かった。**
- セットピンを詳細に調査した結果、
折損した原因是、セットピンを組み込む
際にセットピンと下部リングとの間の
隙間が大きかったため、弁動作時の
振動によりセットピンに繰り返し疲労が
発生したものと推定した。

※セットピンは、弁体の開き始めの動作を促進する部品である下部リングを固定しており、セットピンの不具合は、弁の動作に影響するものではない。

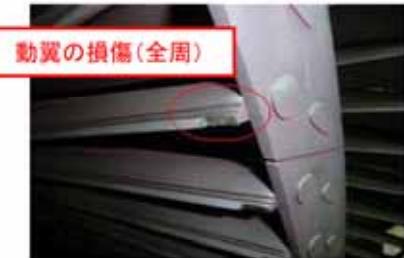
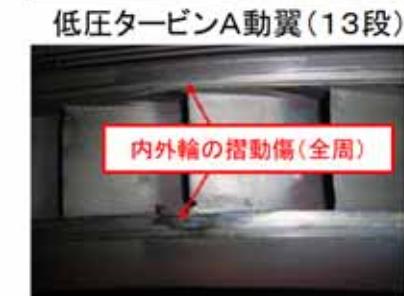
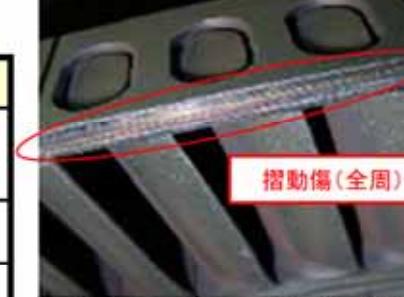
低圧タービンA動翼(9段)

タービン側損傷状況	発電機側損傷状況	対応
低圧A	9~11段全数に摺動傷, 変色 12~14段全数に摺動傷	9~11段全数に摺動傷, 変色 12~14段全数に摺動傷	9~11段動翼取替, 隔板手入れ 12~14段動翼, 隔板手入れ
低圧B	9~11段全数に軽微な摺動傷	9~11段全数に軽微な摺動傷	9~11段動翼, 隔板手入れ
低圧C	摺動傷なし	9~11段全数に軽微な摺動傷	9~11段動翼, 隔板手入れ
高圧	軽微な摺動傷	4段隔板の一部(ノズル翼)脱落 軽微な摺動傷	4段静翼製作・設置 手入れ
軸受	中間軸受台基礎部損傷		基礎部等修理

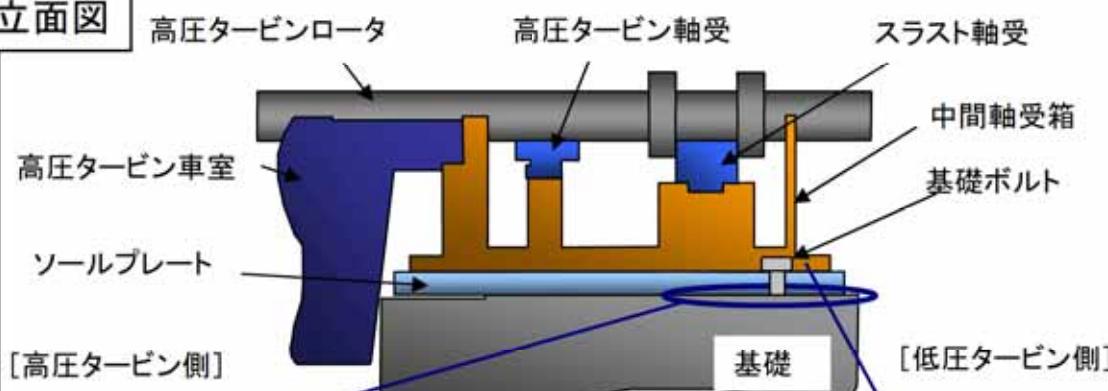
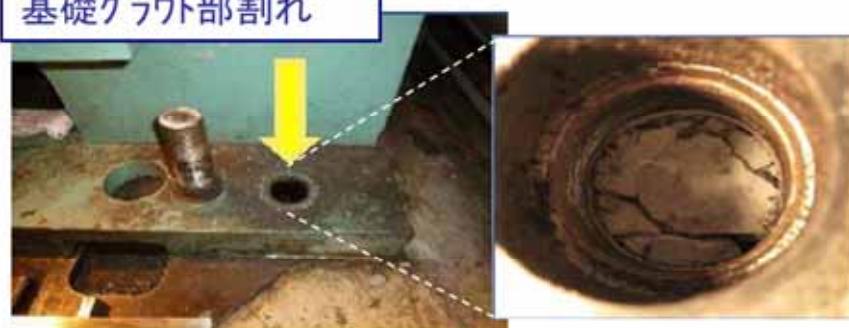
タービン 中間軸受台点検状況

基礎グラウト部割れ

軸受箱底部位置ずれ

軸受台の低圧タービン側が約5mm持ち上がっている。

基礎ボルトの緩み

10本ある基礎ボルトのうち3本に緩みが生じていた。

中間軸受箱の移動には高圧タービン車室を吊上げる必要があるため、高圧タービンを吊上げた後、中間軸受台を取り外して基礎部の点検を実施するとともに修理を行った。

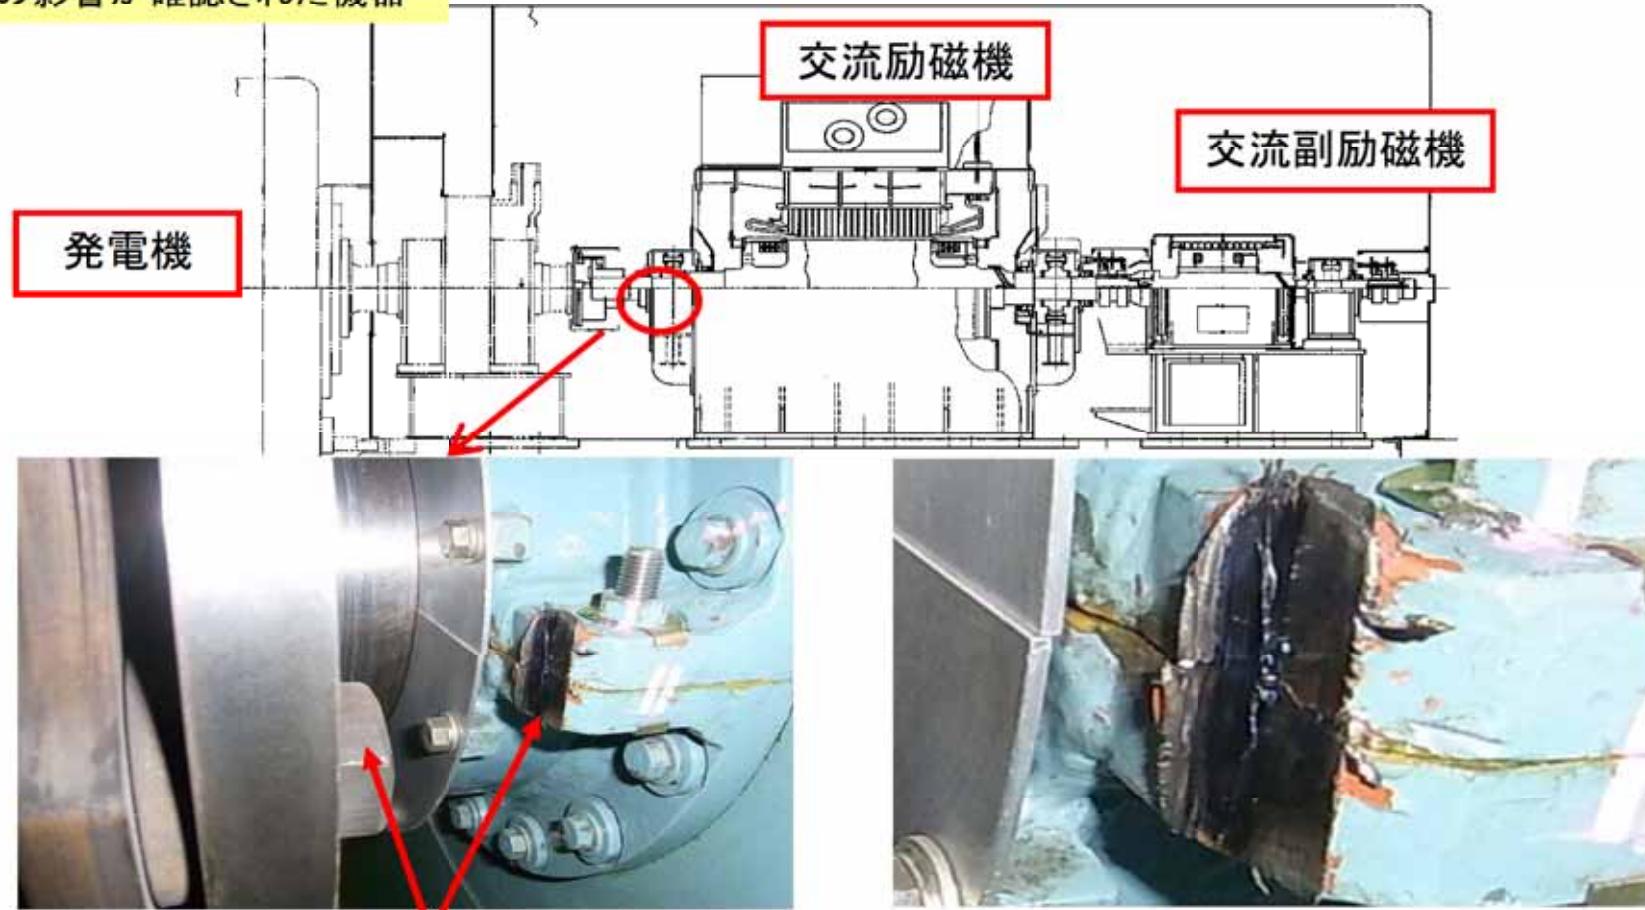
コップフレックスカップリングのボルトが
交流励磁機外側油切りに接触

交流励磁機外側油切り接触部拡大

接触が確認された部位については、ボルト交換、手入れ等の修理を行った。

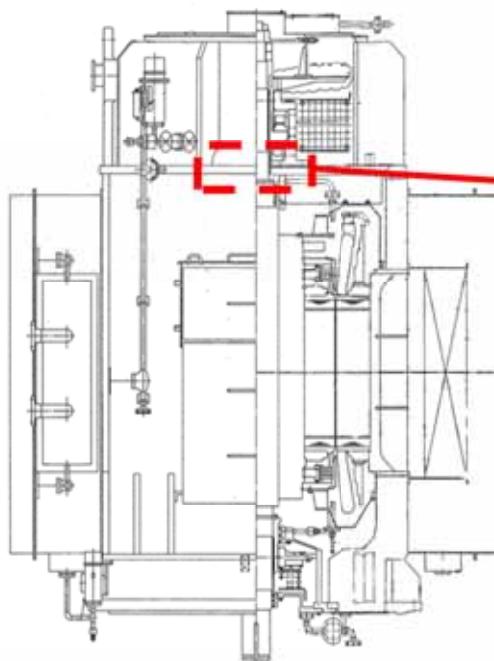
原子炉再循環ポンプ(B)モータ

- ・原子炉再循環ポンプ (B) 電動機上部油切りと主軸に擦れ痕が確認された。
水平展開として(A)電動機も点検した結果、同様の擦れ痕が確認されたため、合わせて修理を実施した。
