平成23年3月11日に6.1～8mの
津波来襲を想定した際の対応

平成23年12月26日

日本原子力発電株式会社

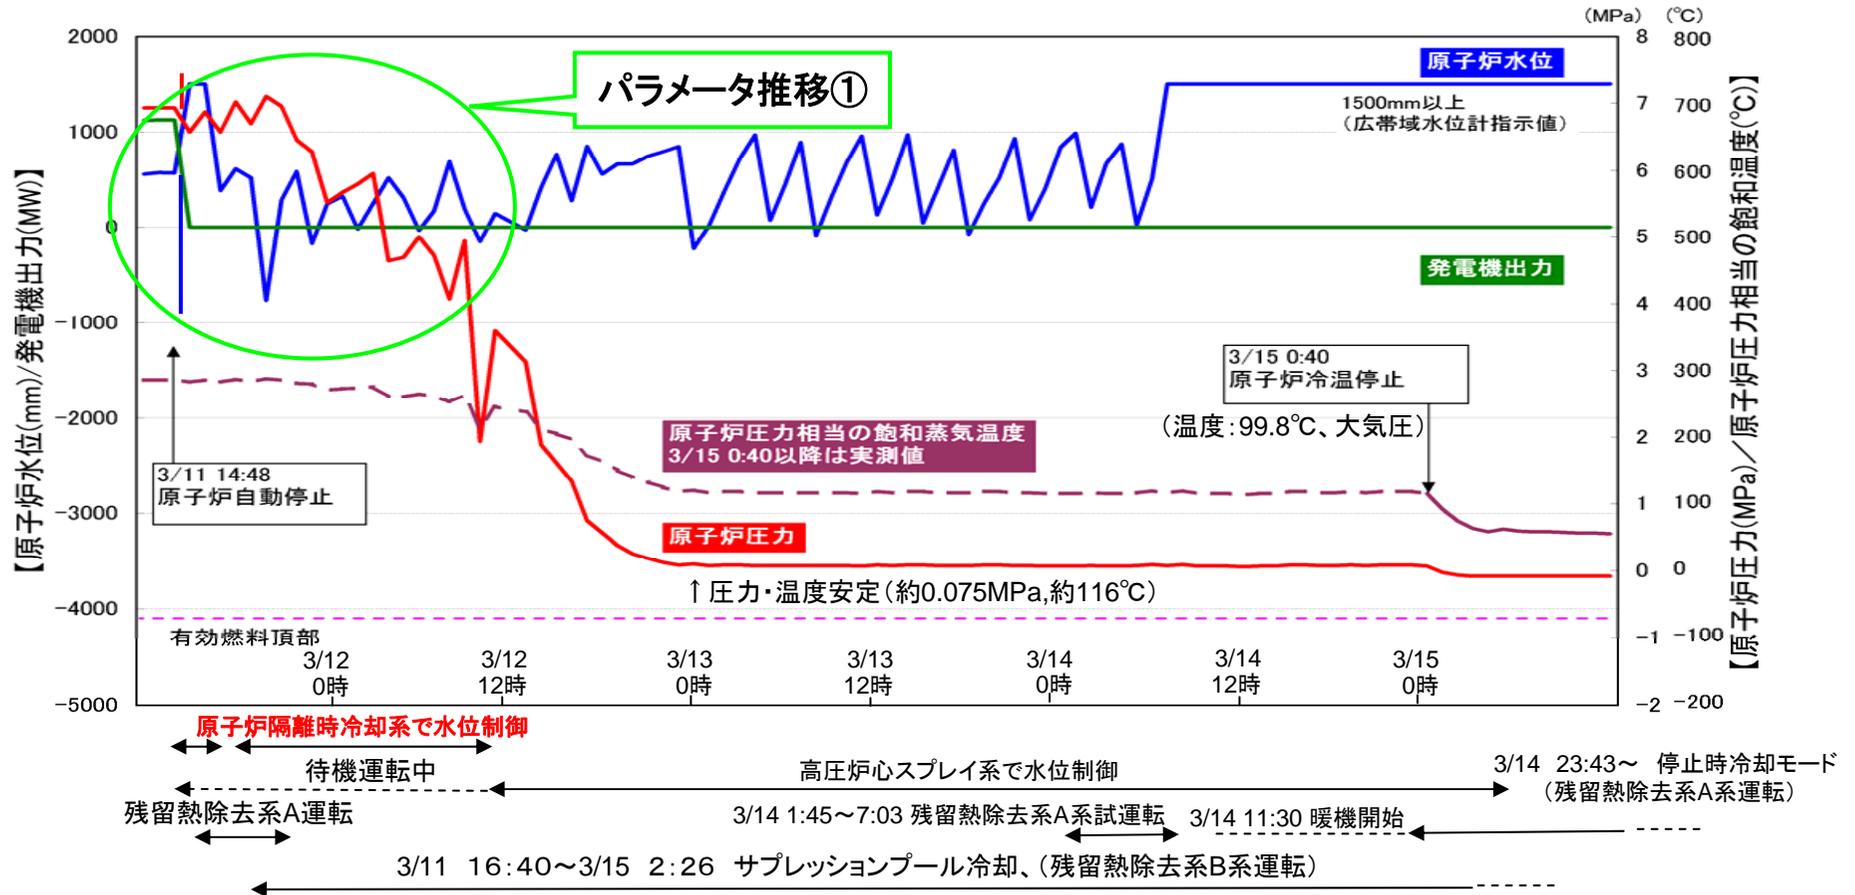
パラメータ推移①

- 3/11 21:52 原子炉減圧操作を開始。逃し安全弁を手動にて間欠的に開として徐々に減圧。
 逃し安全弁を開とすると、減圧沸騰により一時的な原子炉水位上昇,続いて原子炉保有水の減少による原子炉水位低下が起こるが、原子炉隔離時冷却系による水位制御により水位維持を図った。
 →「早期の減圧」という選択肢もあったが、蒸気が急速に サプレッションプールに流入するため、一時的に原子炉内の保有水が減少する。万一、給水系統(原子炉隔離時冷却系、高圧炉心スプレイ系)が故障すると原子炉水位が下がり続けるため、徐々に減圧する手段を選択した。

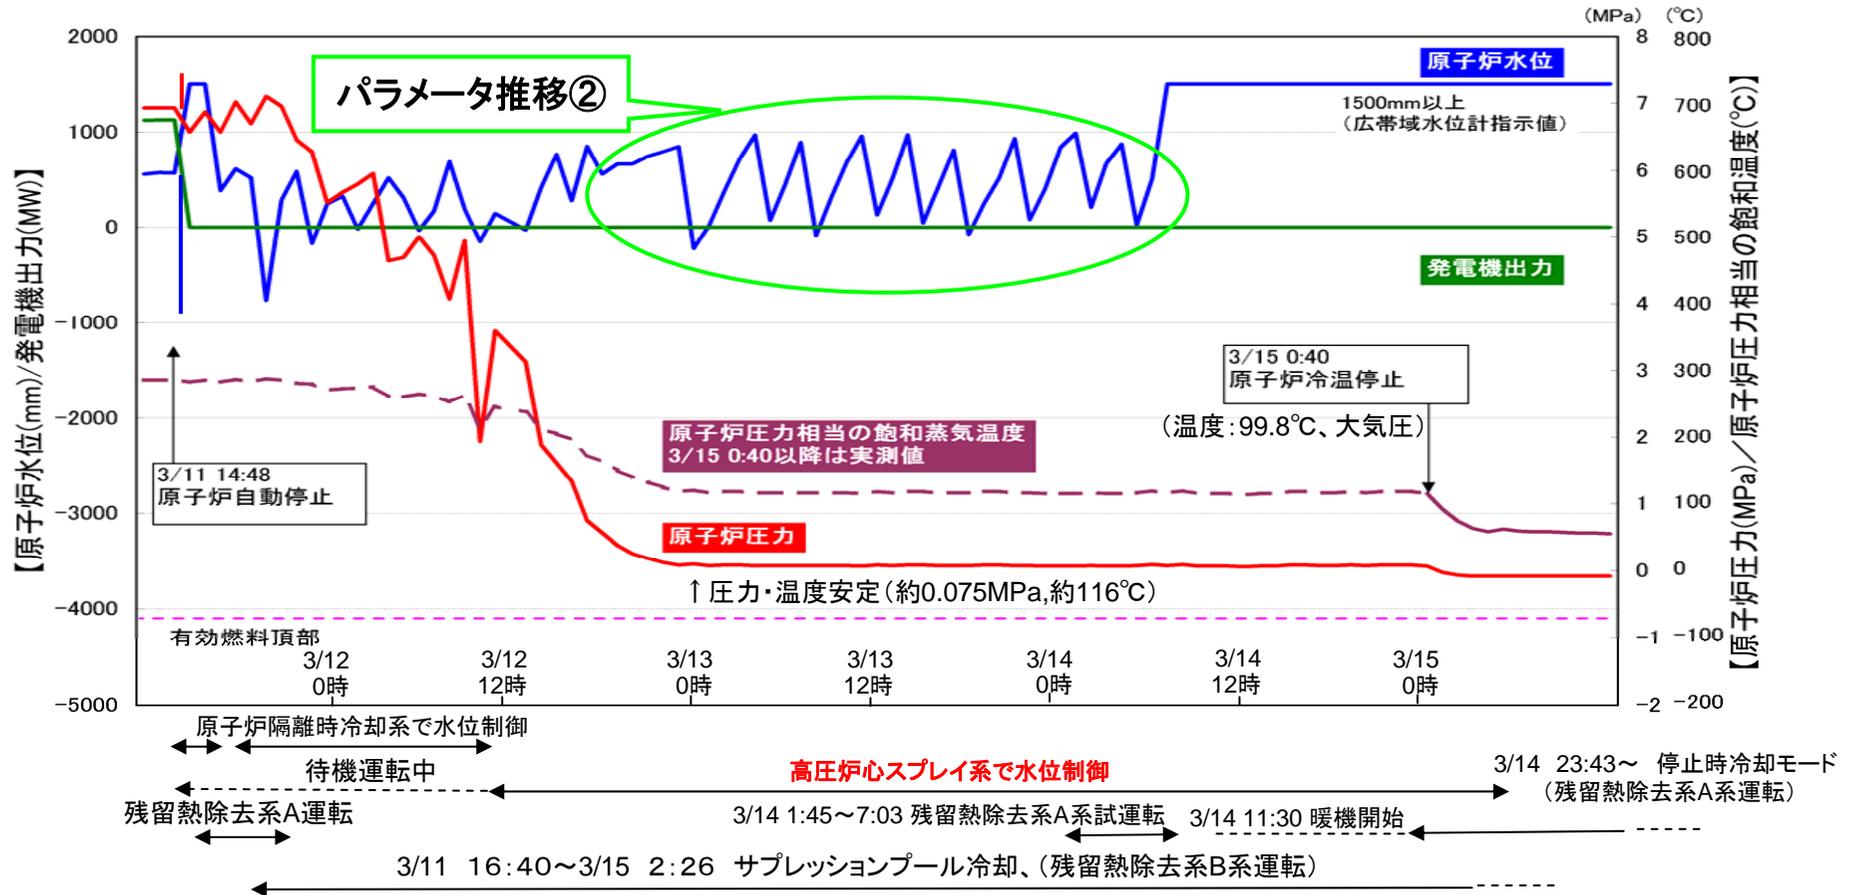
パラメータ推移②

3/12 11:37 高圧炉心スプレイ系による原子炉水位制御開始。
 (注入弁の開閉による。高圧炉心スプレイ系注入弁は開度調整が出来ない)
 原子炉水位を通常水位付近に維持するため、水位降下→注入弁開、水位上昇→注入弁閉といった水位制御を行った。

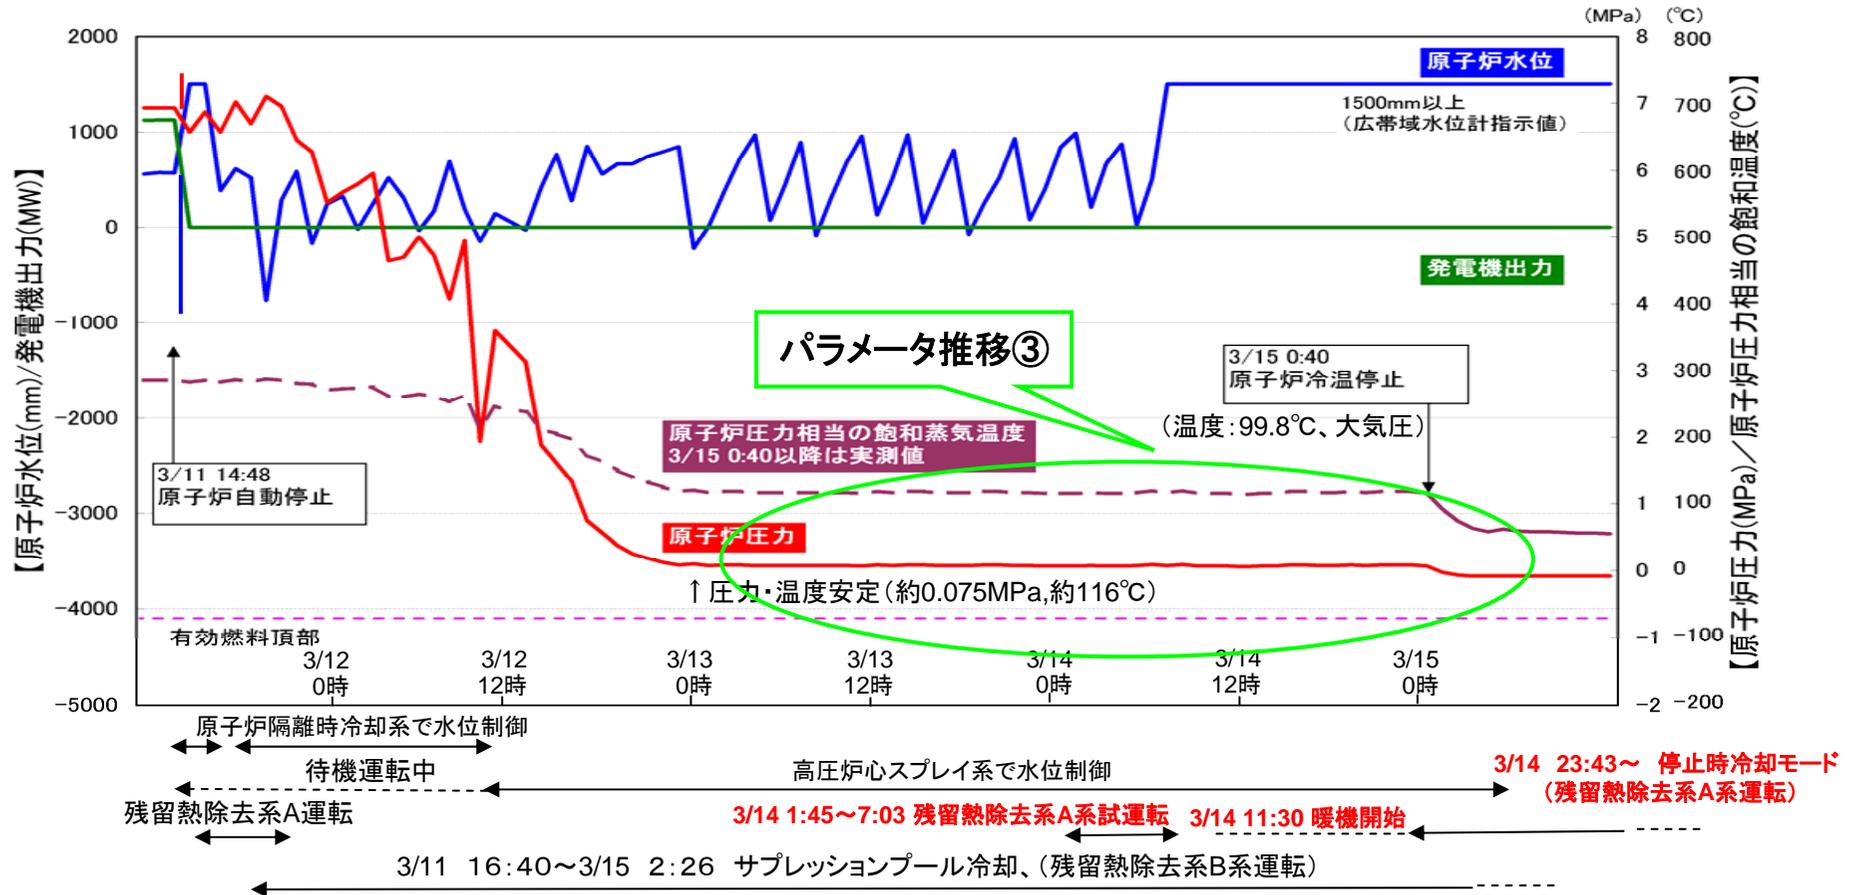
パラメータ推移③

- 3/13 10:40 外部電源(154kV系)復旧可能の旨連絡を受ける。
高圧炉心スプレイ系用の非常用ディーゼル発電機を、残留熱除去系に切替えて
原子炉冷却を行う手段もあったが、注水手段の高圧炉心スプレイ系確保、外部電源
復旧による残留熱除去系運転を選択し、安定状態を維持した。
- 3/13 21:38 所内電源系 154kV系より受電。

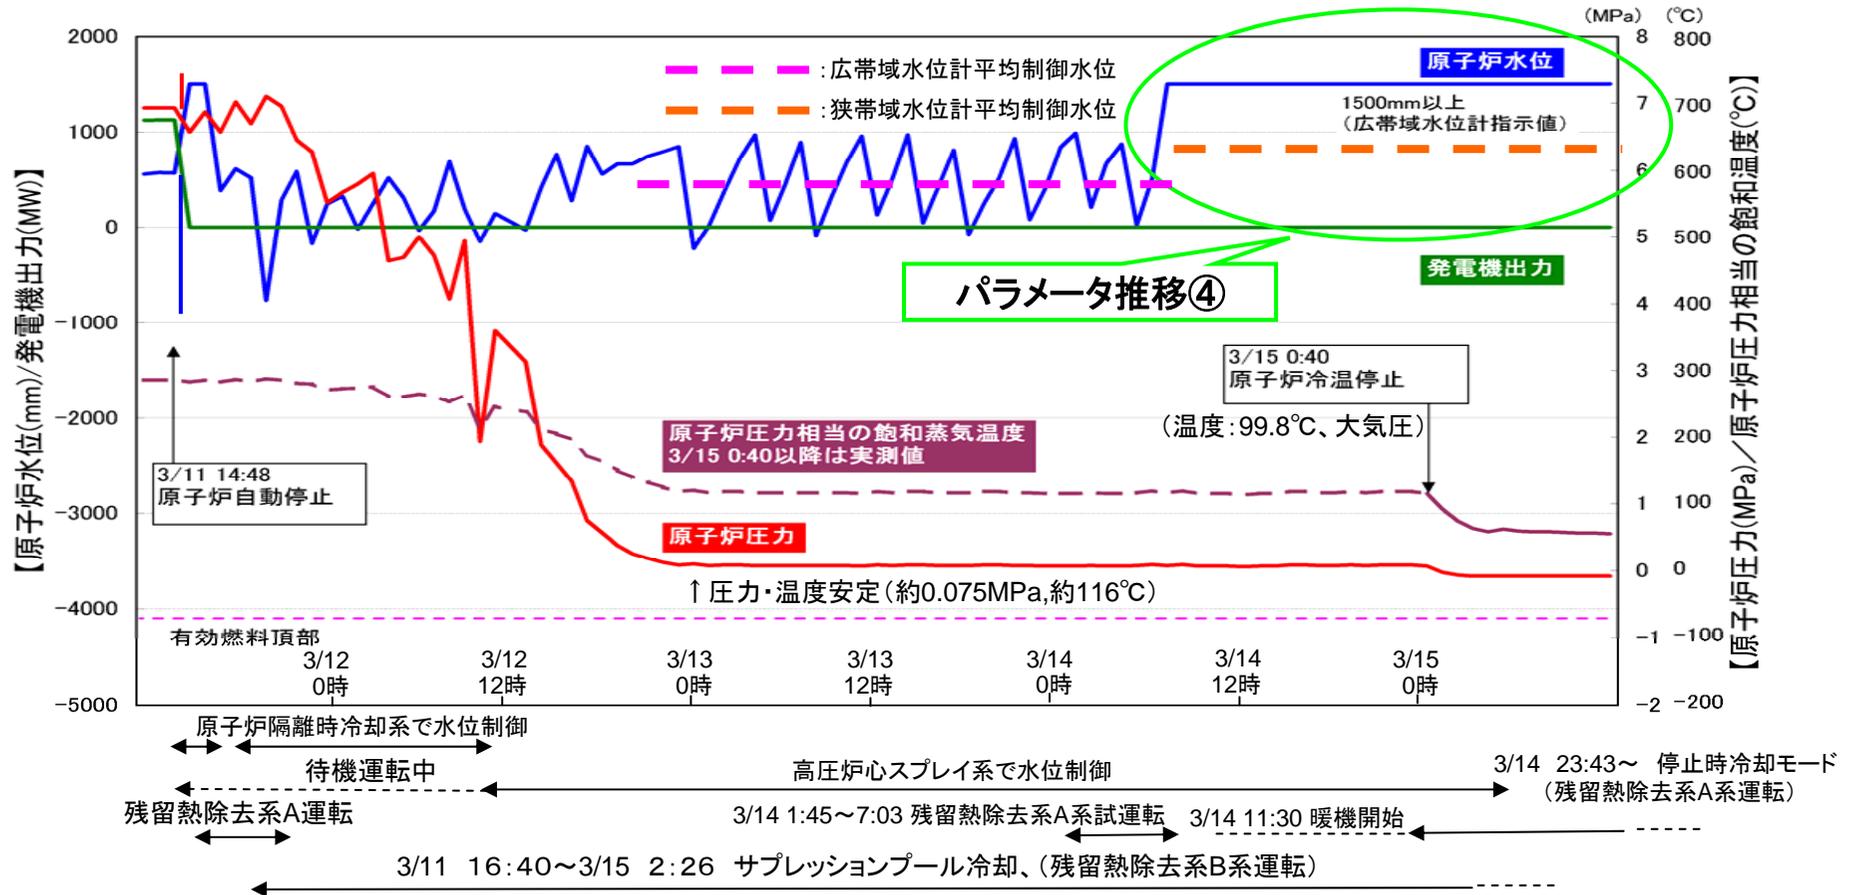
パラメータ推移④

3/14 6:10頃 外部電源復旧に伴い、残留熱除去系による原子炉冷却運転(停止時冷却モード)へ移行するため、原子炉水位上昇操作を開始。この時の水位監視は広帯域水位計を使用しており、指示はオーバースケールとなった。その後の水位監視はそれまでの広帯域水位計から狭帯域水位計にて行った。しかし、本水位パラメータ表示はオーバースケールした広帯域水位計を表している。

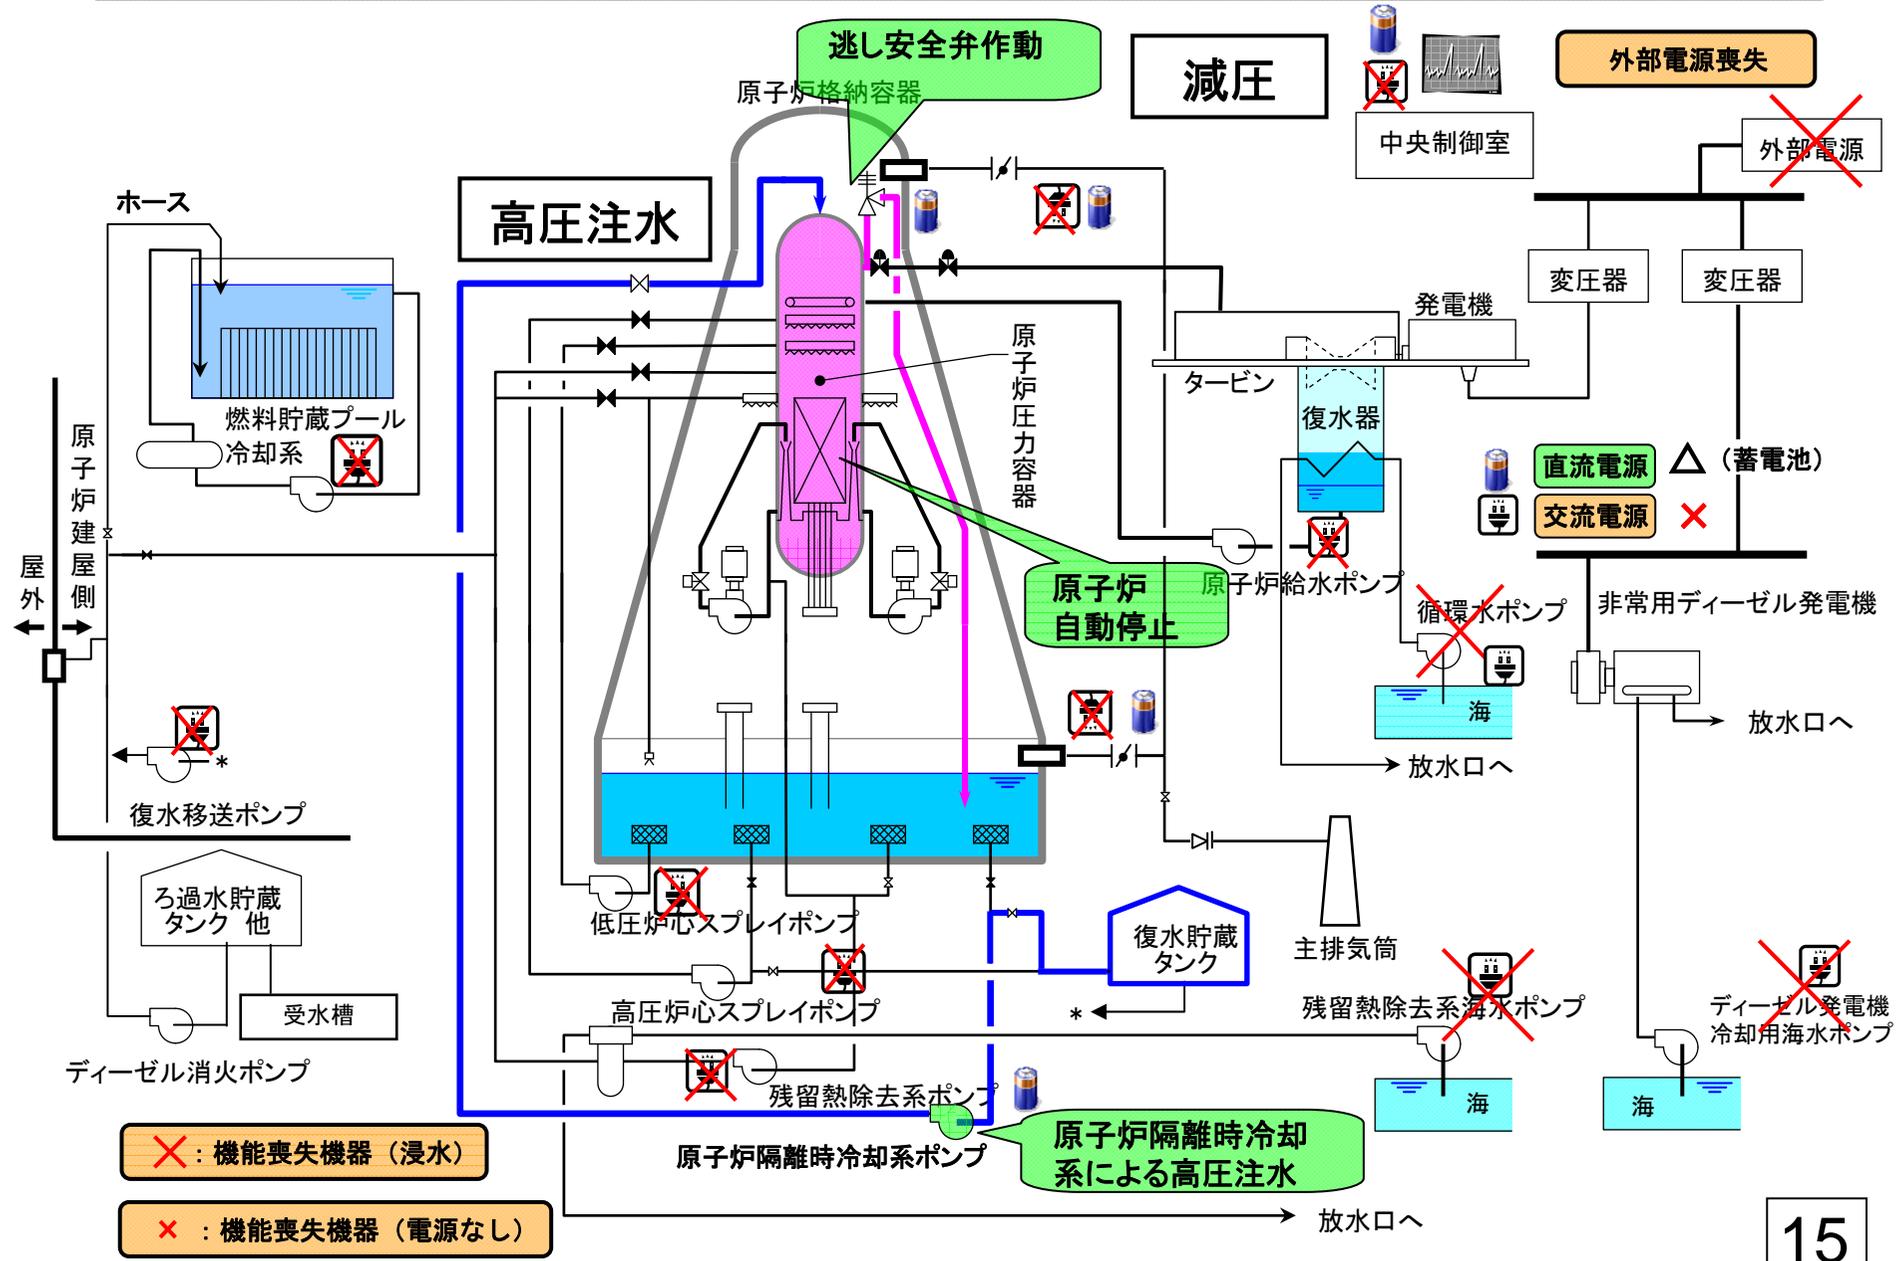
津波襲来直後（外部電源，海水系，全交流電源喪失）

- \times : 機能喪失機器 (浸水)
- \times : 機能喪失機器 (電源なし)

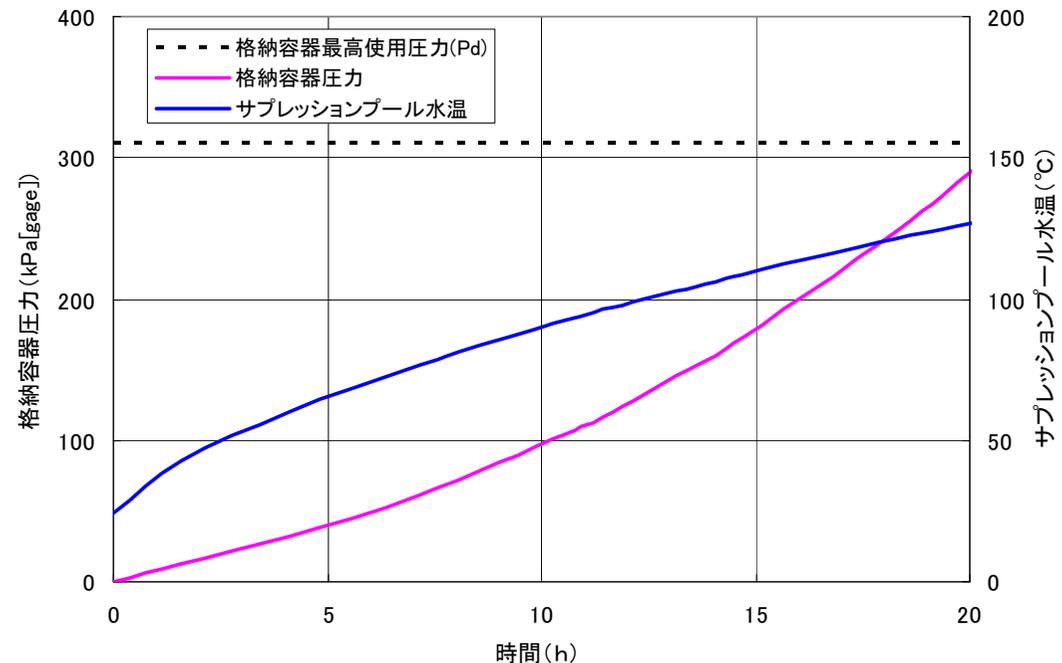
図: RCIC注水で水位維持を行った場合の格納容器パラメータの概略評価結果

20時間程度で格納容器ベントが必要な圧力まで上昇

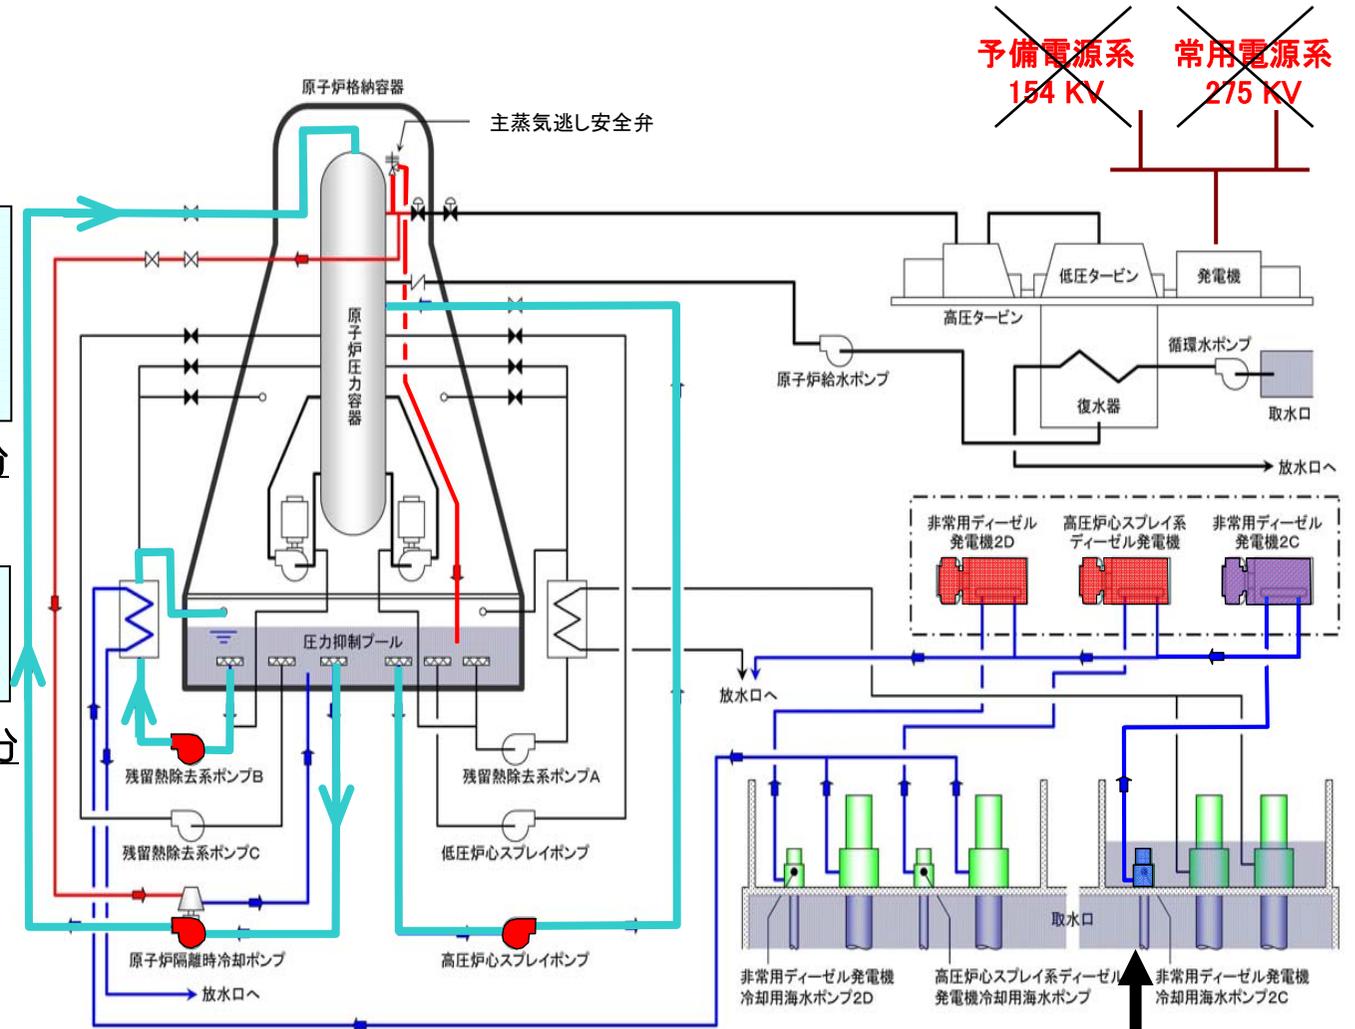
東北地方太平洋沖地震発生後の東海第二発電所状況 その2

非常用ディーゼル発電機
冷却用海水ポンプ2C
自動停止

非常用ディーゼル発電機
2C手動停止

浸水
