積水メディカル株式会社における 放射性同位元素の管理区域外への漏えいについて

2022年10月19日

積水メディカル株式会社

創薬支援センター

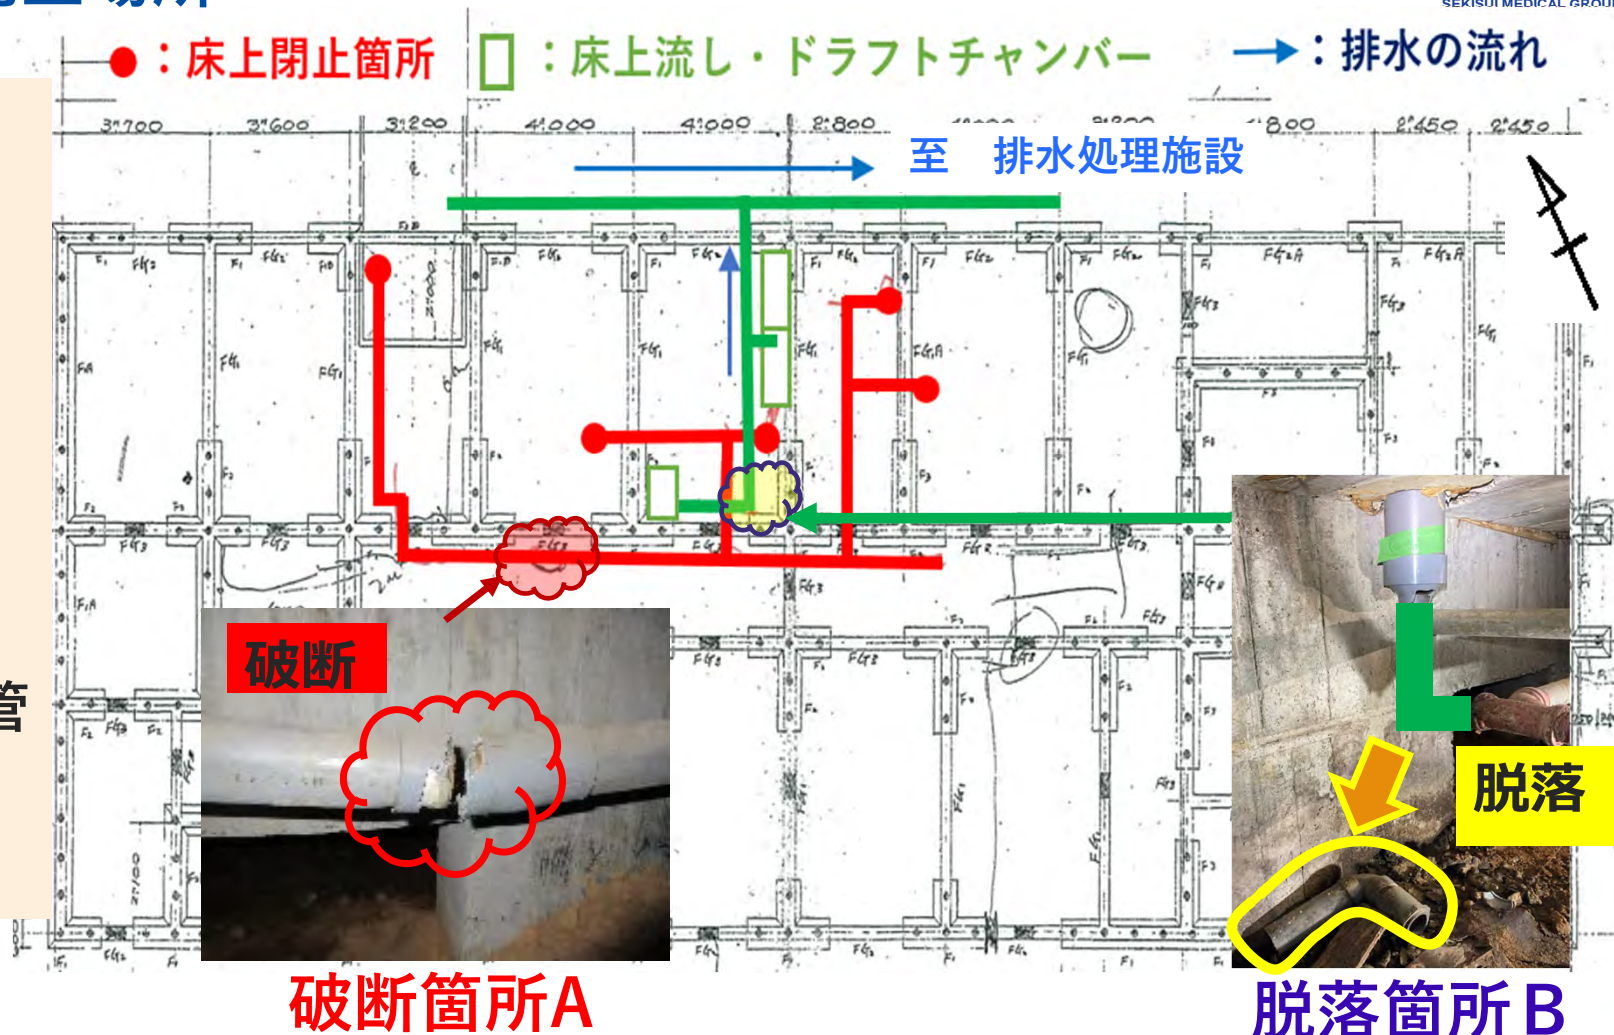
図3 第一実験棟図面及び床下排水管

第一実験棟床下

第一実験棟の解体に伴い、床下排水管調査時に発見

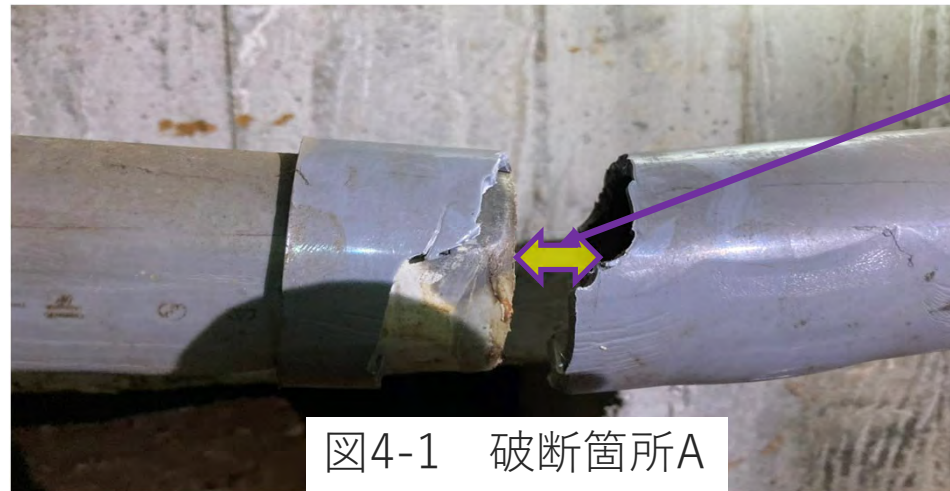
図4-1 破断箇所A

破断箇所A

材質：塩ビ

内径：50φ

厚み：約4mm

排水：実験器具等の
二次洗浄液以降
の排水

内側：1.519 Bq/cm²

結果：①排水管内側に放射能を確認、RI排水管と判断

②RI使用許可申請の書面から1973年使用開始、1975年に使用が終了した排水管であることを確認

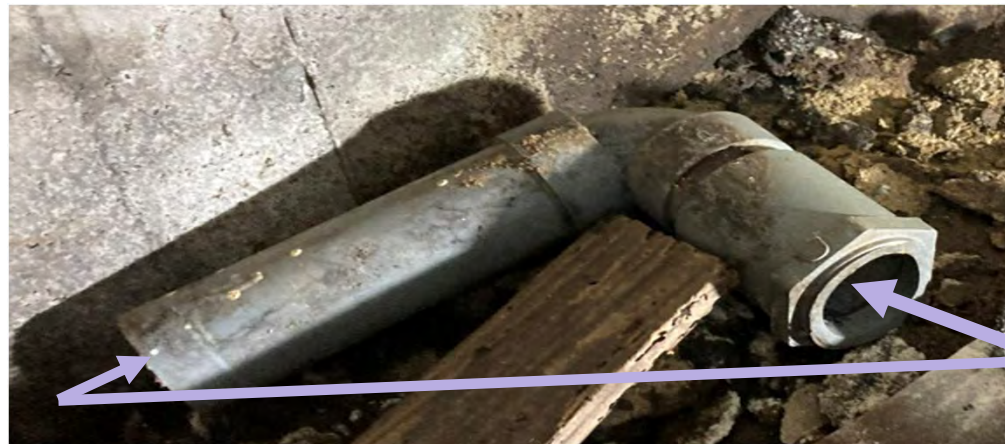
図4-2 脱落箇所B

脱落箇所B

材質：塩ビ

内径：50φ

(鉄管50φと接続)

厚み：約4mm

排水：実験器具等の
二次洗浄液以降
の排水

内側
0.042 Bq/cm²

結果：①排水管内側に放射能を確認、RI排水管と判断

②RI使用許可申請の書面から、1975年から使用されている排水管であることを確認

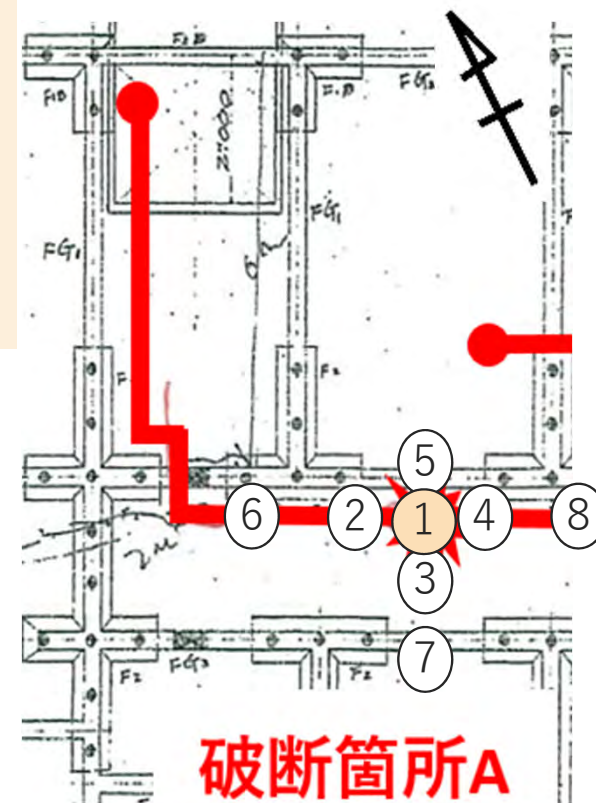
図7-4 破断箇所A付近の土壌表面測定場所

結果：放射能は認められたものの、自然界に存在する放射能と同程度であった

採取場所	表面密度 (Bq/cm ²)	
	³ H	¹⁴ C
① A直下	0.013	0.009
② A西 50 cm	0.010	N.D.
③ A南 50 cm	N.D.	0.009
④ A東 50 cm	N.D.	0.010
⑤ A北 50 cm	N.D.	N.D.
⑥ A西 2 m	0.008	N.D.
⑦ A南 2 m	0.005	N.D.
⑧ A東 2m	0.009	0.012
検出限界値※	0.005	0.009

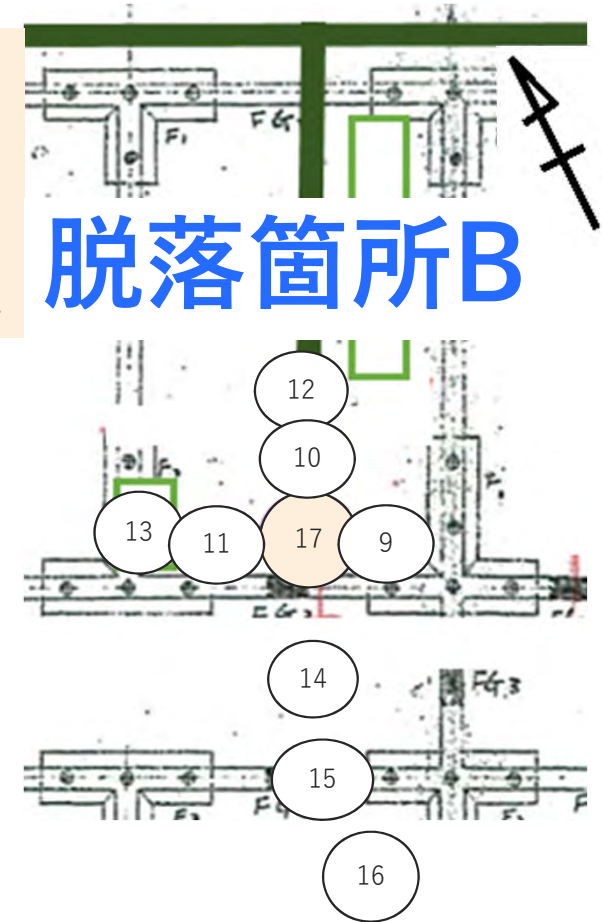
図7-5 脱落箇所B付近の
土壌表面測定場所

結果：脱落箇所B付近の土壌で自然界に存在する放射能よりも高値を確認

採取場所	表面密度 (Bq/cm ²)	
	³ H	¹⁴ C
⑨ B東 50 cm	0.015	0.025
⑩ B北 50 cm	0.061	0.076
⑪ B西 50 cm	0.024	0.030
⑫ B北 2 m	0.012	0.010
⑬ B西 2 m	0.080	0.045
⑭ B南 2 m	0.012	0.020
⑮ B南 4 m	0.012	0.011
⑯ 床下侵入口	0.040	0.020
⑰ B直下	0.237	0.113
検出限界値※	0.005	0.009

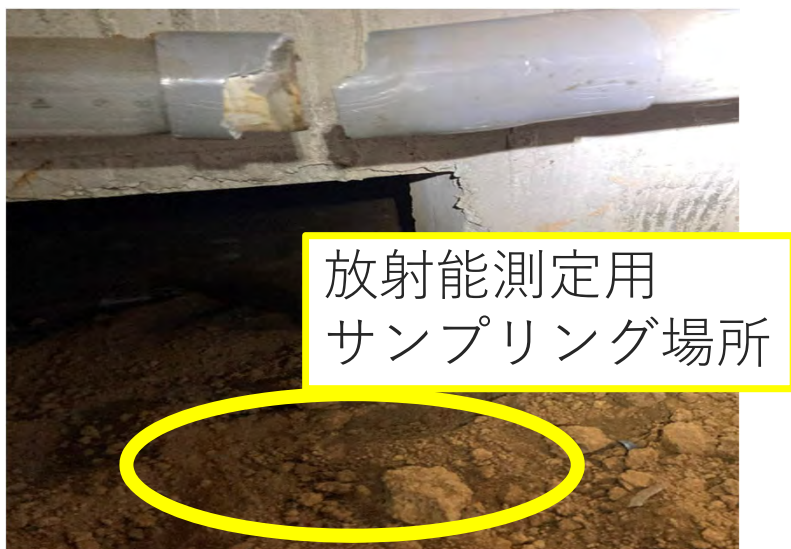
図7-6 破断箇所A直下の土壌

測定核種	放射能濃度 (Bq/g)	
	破断箇所A	検出限界値
^3H	N.D.	1.304
^{14}C	N.D.	0.949

結果：土壌中放射能は検出限界値未満であった

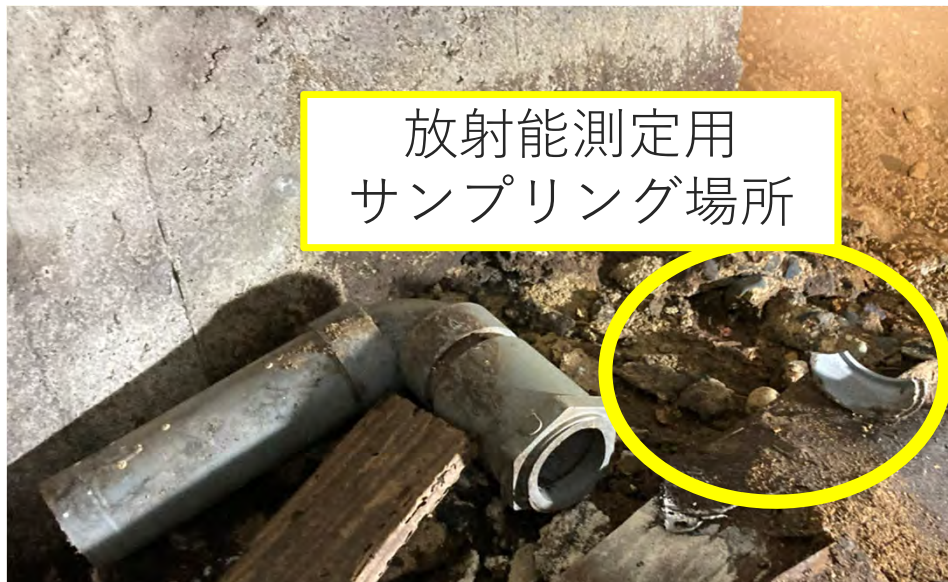
図7-7 脱落箇所B直下の土壌

測定核種	放射能濃度 (Bq/g)	
	脱落箇所B	検出限界値
^3H	56.623	1.304
^{14}C	3.218	0.949

結果：検出限界値以上の放射能を確認

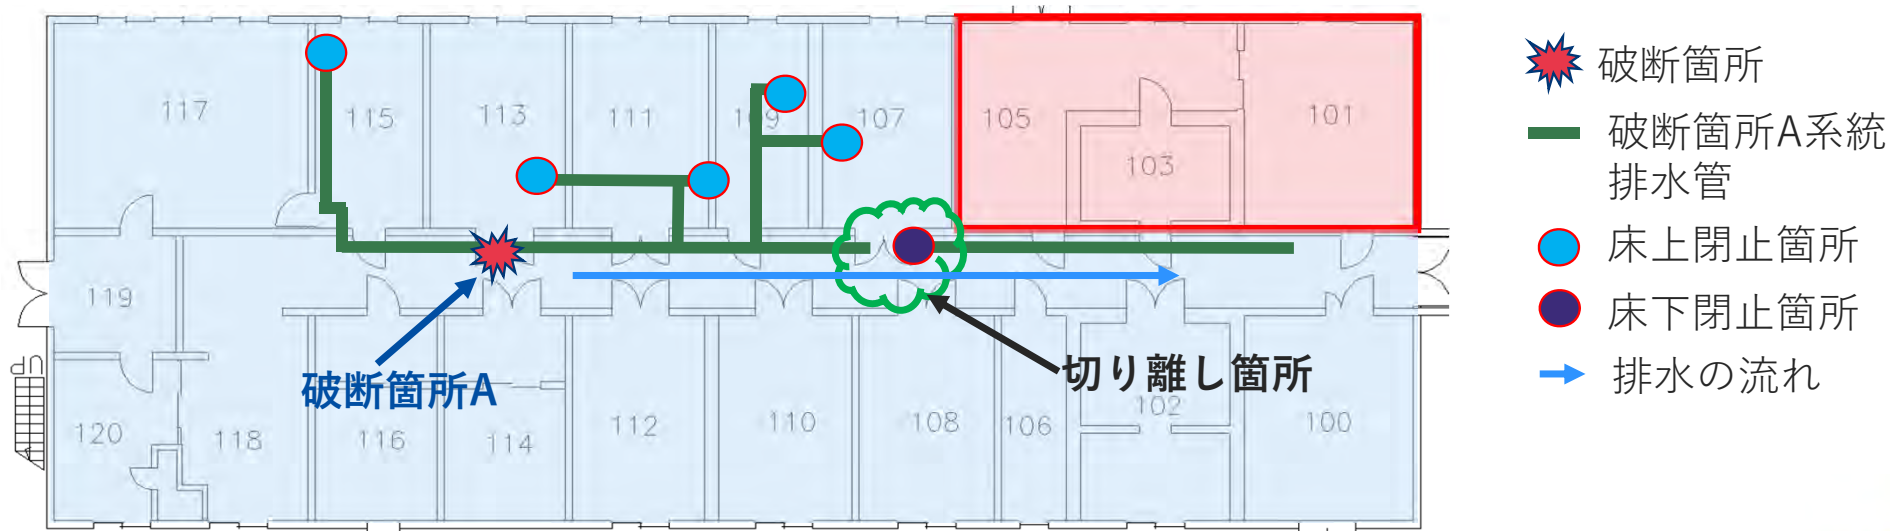
図10-1 第一実験棟床下排水管総点検結果

結果： 目視可能：床下排水管全長の約90%を確認
破断箇所A系統排水管の下流側に切り離し箇所を確認
他は異常無し

目視不可：残り約10%をファイバースコープ等を用い確認中

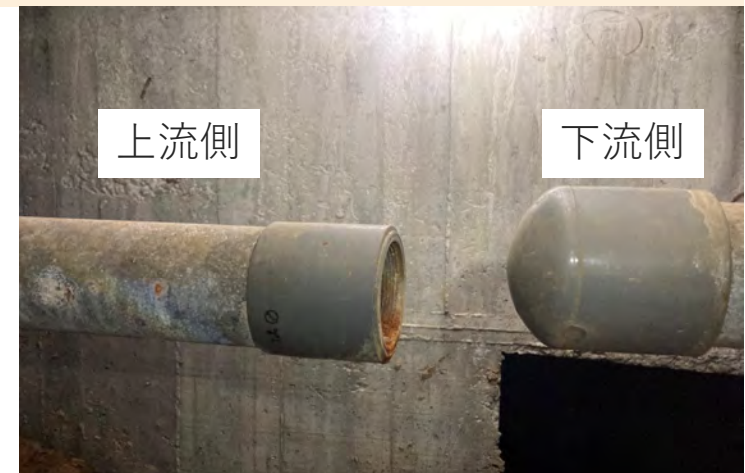
図10-2 破断箇所A排水管系切り離し箇所

破断箇所A排水管系切り離し箇所

材質：鉄

内径：50φ

厚み：約4mm

8月12日に切り離し箇所直下土壌の放射能を測定した結果、放射能は検出限界値未満であった

結果：直下土壌の放射能測定結果より、放射能の漏えいは無いと判断

発見時対応：①破断箇所A排水管系切り離し箇所の養生
②切り離し直下の土壌の放射能を測定

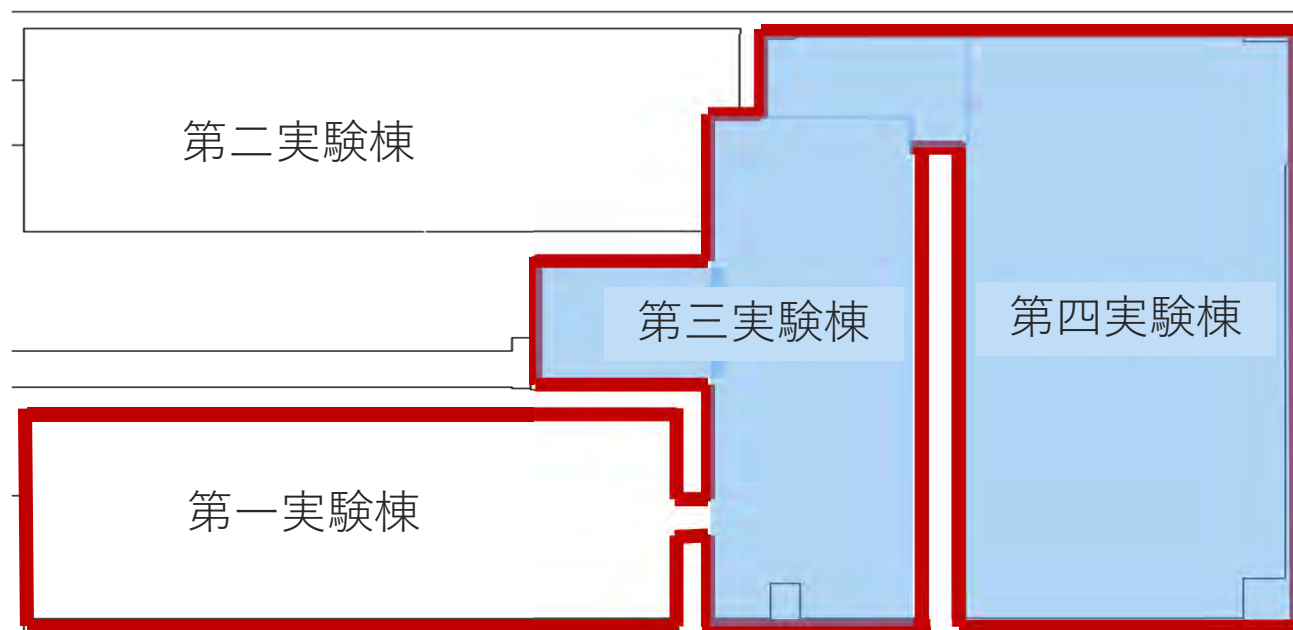
図10-3 第三・第四実験棟排水管総点検結果

結果： 問題ないことを確認 (100%)

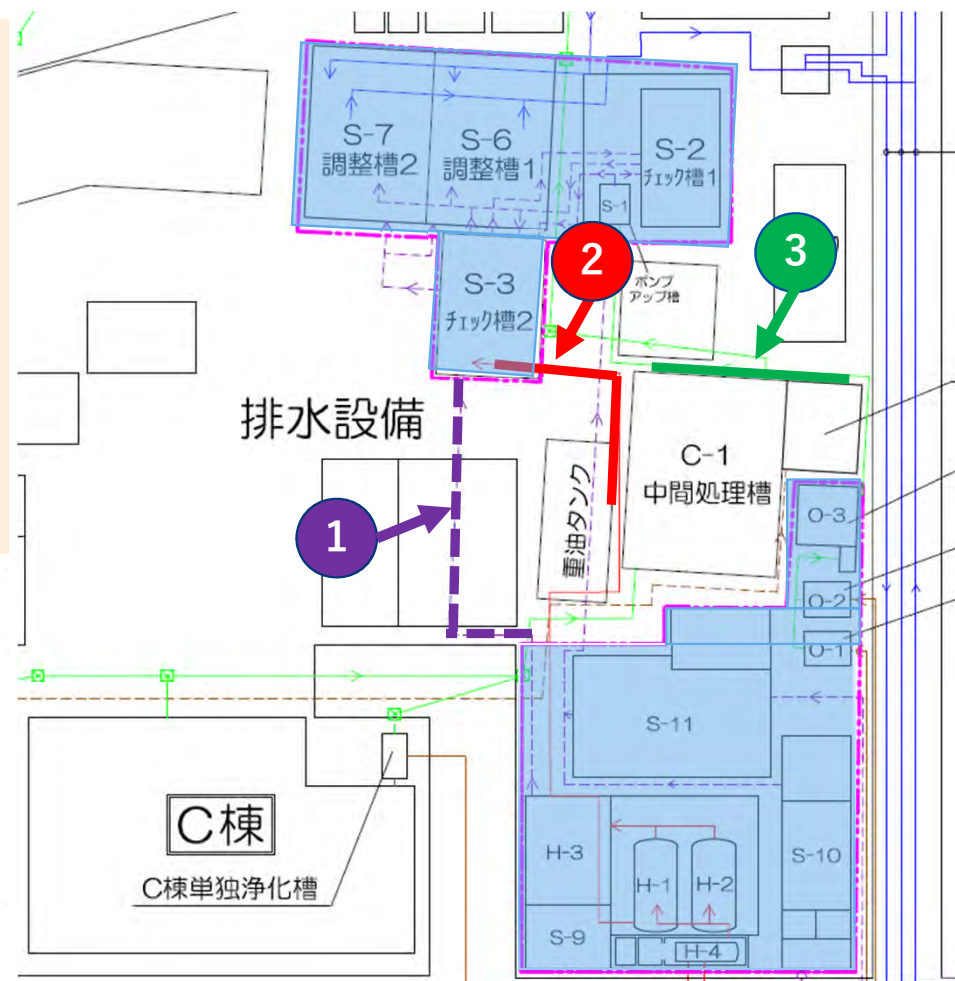
図10-4 排水施設総点検結果

結果： 問題ないことを確認

①～③は埋設のため確認できず
今後検討予定
