## 事故・故障等発生報告書

東北大学金属材料研究所附属量子エネルギー材料科学国際研究センターの  
研究棟排気筒倒壊について

令和2年4月  
国立大学法人東北大学

東北大学金属材料研究所附属量子エネルギー材料科学国際研究センターの研究棟排気筒倒壊について

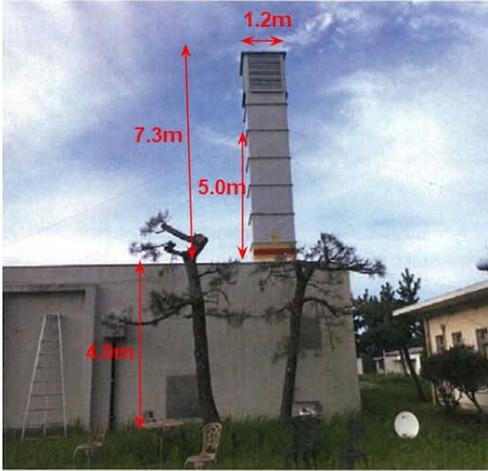
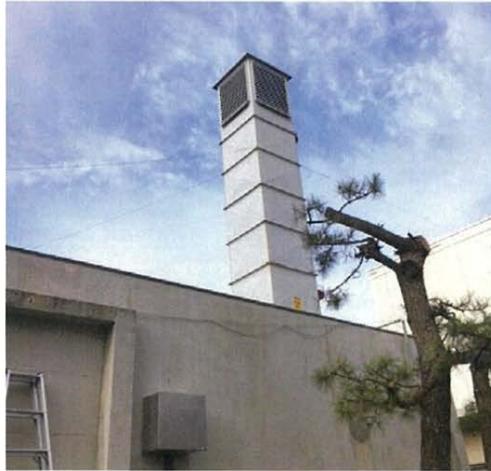
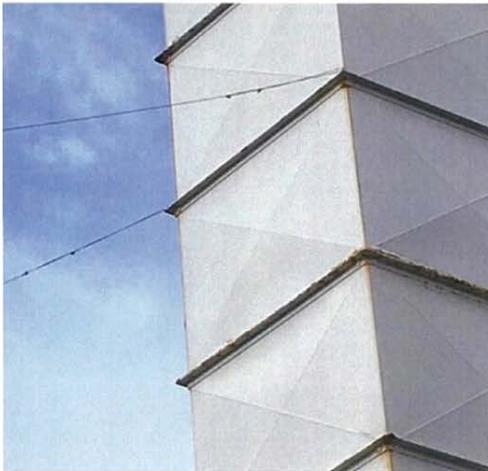
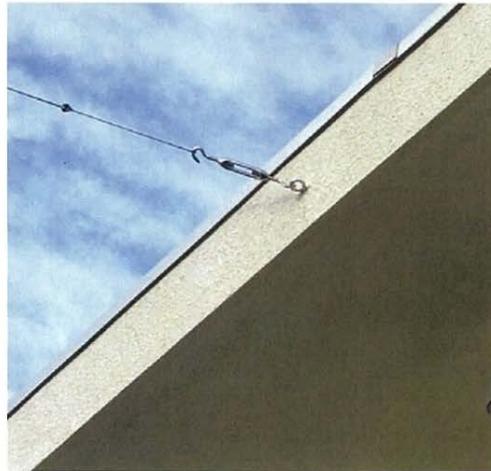
添付資料 4 倒壊前の排気筒および補強ワイヤー設置状況

東北大学金属材料研究所附属量子エネルギー材料科学国際研究センターは日本原子力研究開発機構（JAEA）大洗研究所構内に位置しており（添付資料1）、研究棟、ホットラボ実験棟、アクチノイド元素実験棟などを持つ（添付資料2）。研究棟の排気筒は研究棟放射線管理区域の排気設備であり（添付資料3）、鋼板製、角柱型（縦1.2 m、横1.2 m、高さ7.3 m）で、昭和43年に建設された。令和元年9月9日の台風15号の後、同年9月13日に、排気筒の設置面（建屋の屋上）から高さ約5 mの位置にアイボルトを取り付け、研究棟排風機械室屋根およびホットラボ実験棟屋根部分との間を直径3 mmのワイヤー4本（1本の長さは8.5 m）で結んで4方向から排気筒を固縛し、耐風圧強度を補強する措置を行った（添付資料4）。

ワイヤーについて  
1本の長さ：8.5 m  
直径：3.0 mm

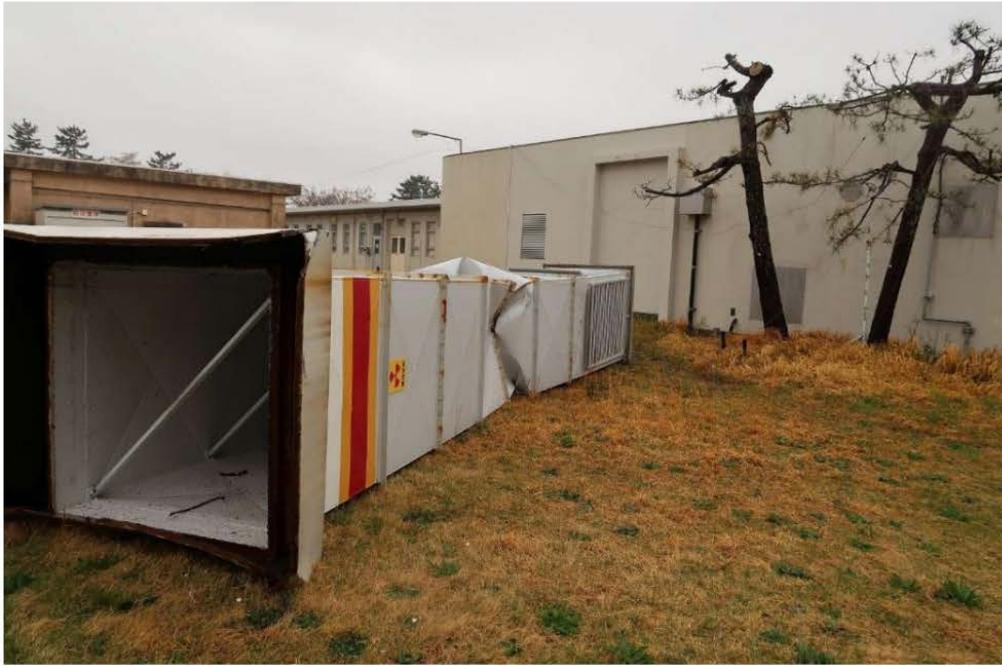
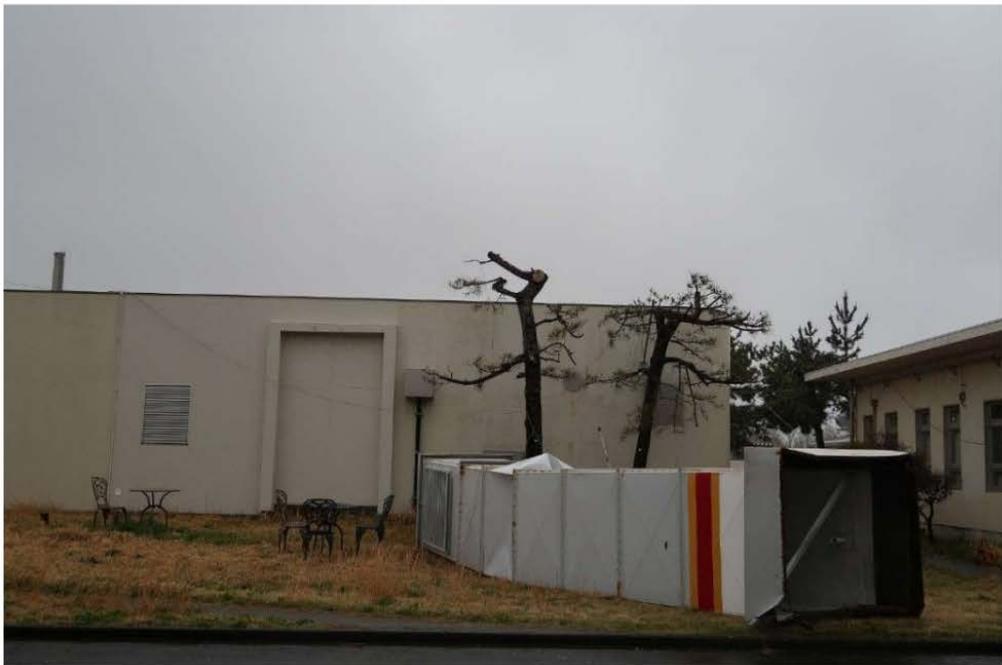
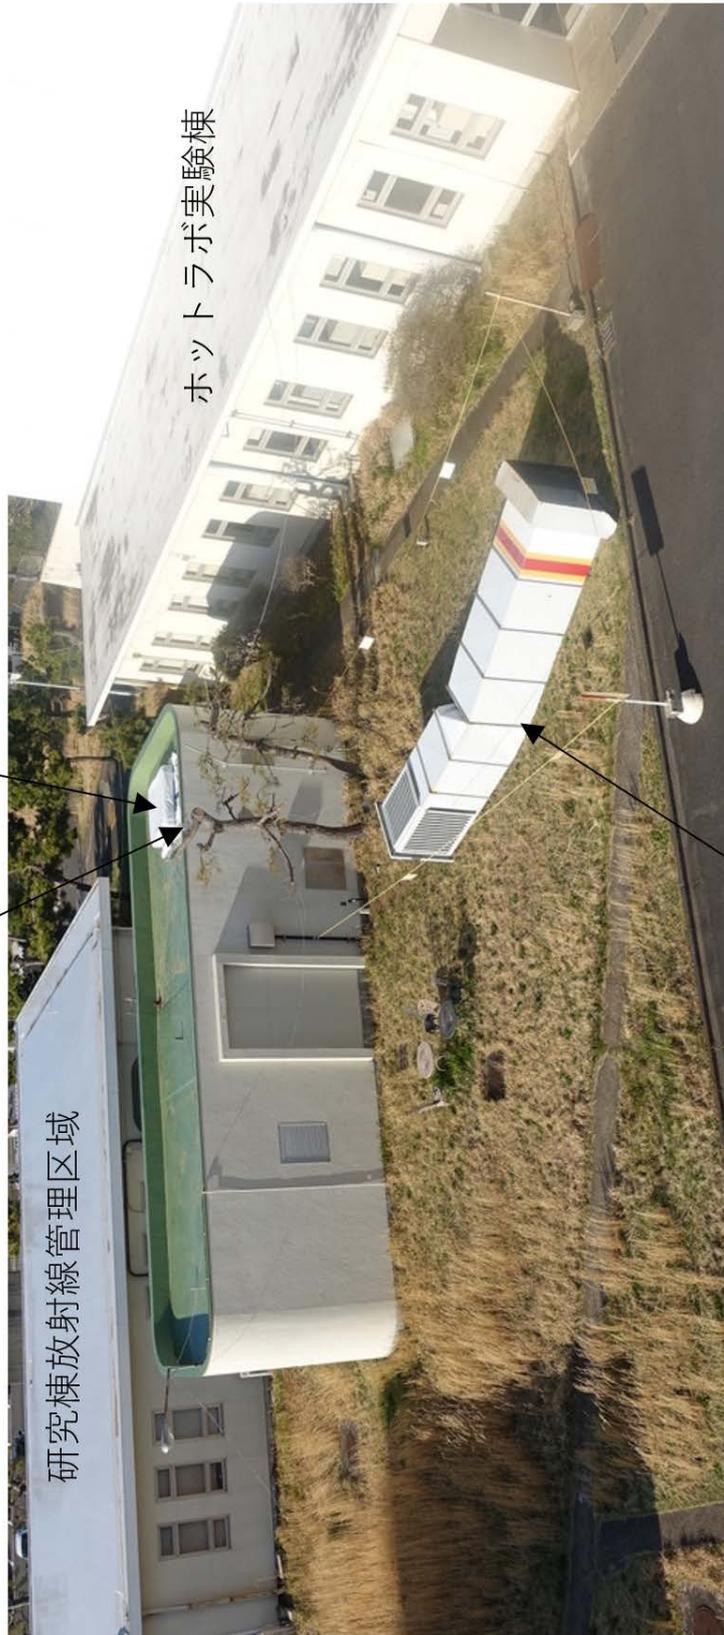
添付資料 5 倒壊後の排気筒  
倒壊直後に撮影。

4月13日14時30分頃、排気筒が強風により揺れることを本事業所職員1名がアクチノイド元素実験棟2階から視認し、監視を始めた。14時55分、排気筒が倒壊し、研究棟屋根および研究棟南側の樹木に接触した後に研究棟南側芝生に落下することを目撃した。当該職員は直ちに研究棟南側芝生に駆けつけた。倒壊・落下音を聞いた他の職員2名も直ちに駆けつけた。排気筒が損傷（穴あき、ひずみ）を受けた状態で芝生に落下していること（添付資料5）、研究棟屋根表面に損傷が生じていること（添付資料6）を認めた。負傷者の発生はなかった。研究棟放射線管理区域に入域していた2名は身体汚染なしを確認後に退域した。

倒壊した排気筒

強風等による二次被害を防ぐため、排気筒のアイボルトと鉄パイプを利用して倒壊した排気筒の固定措置を行った（添付資料 11）。固定措置の状態を 1 日に 1 回以上パトロールしている。

今後、倒壊した排気筒は適切な方法で撤去・廃棄する。

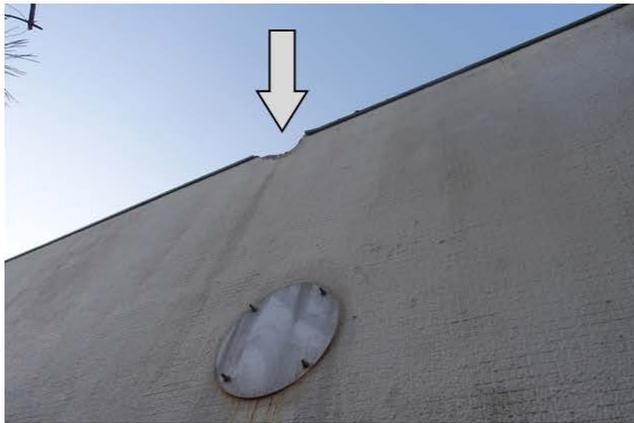
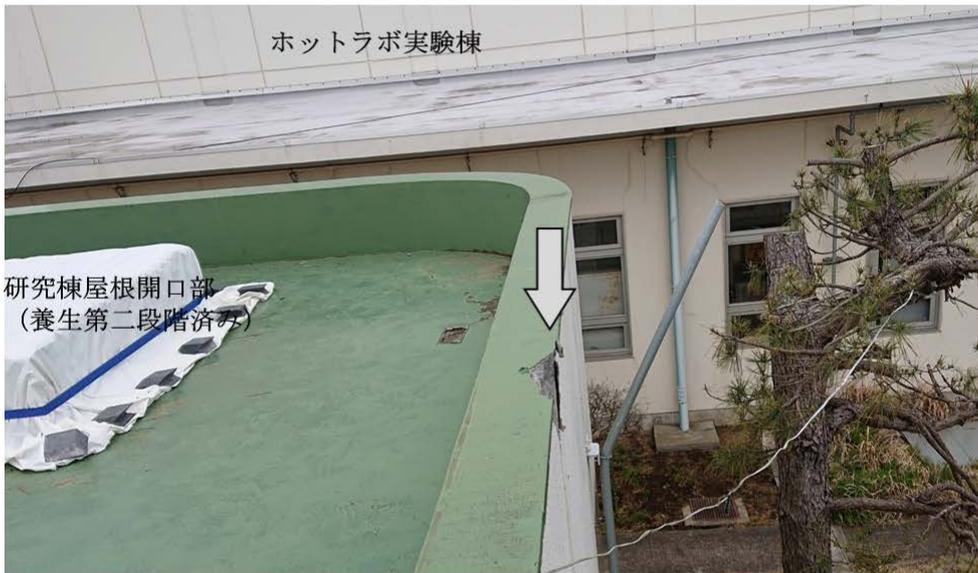
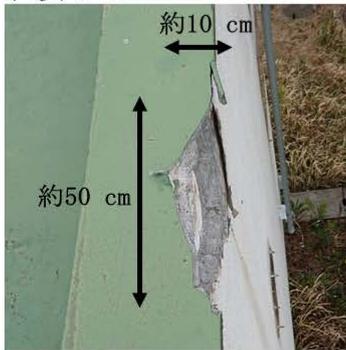
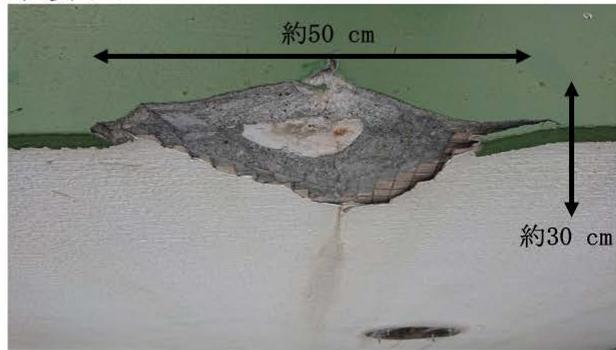
添付資料 6 研究棟屋根表面の損傷部分

研究棟屋根表面の損傷部分（添付資料 6）を点検した。損傷は、屋根の端の立ち上がり部分に生じており、表面材およびその下のコンクリートが約 50 cm×30 cm×10 cm 程度欠けていた。この損傷部分からの建屋への雨水浸入の可能性はないと判断した。

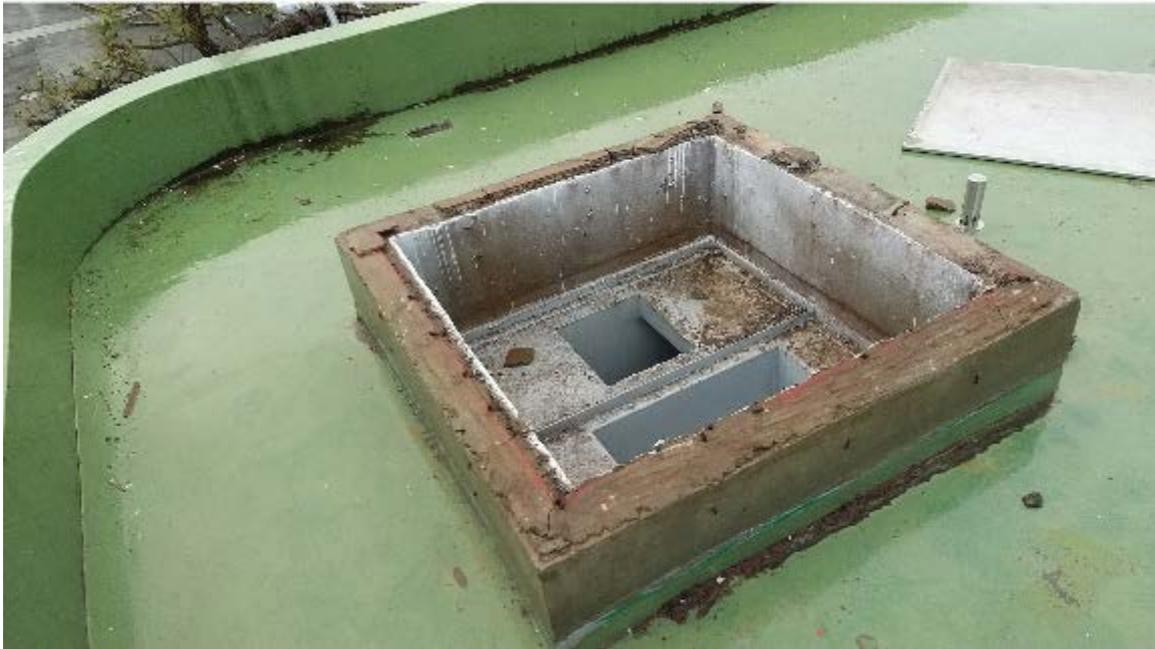
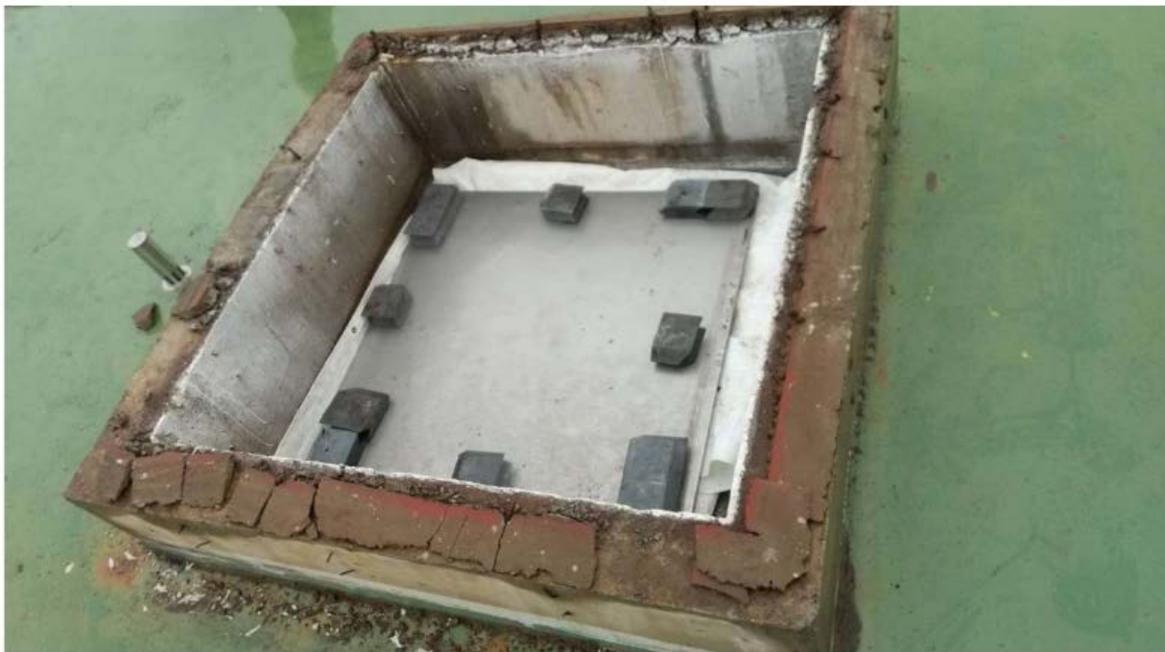
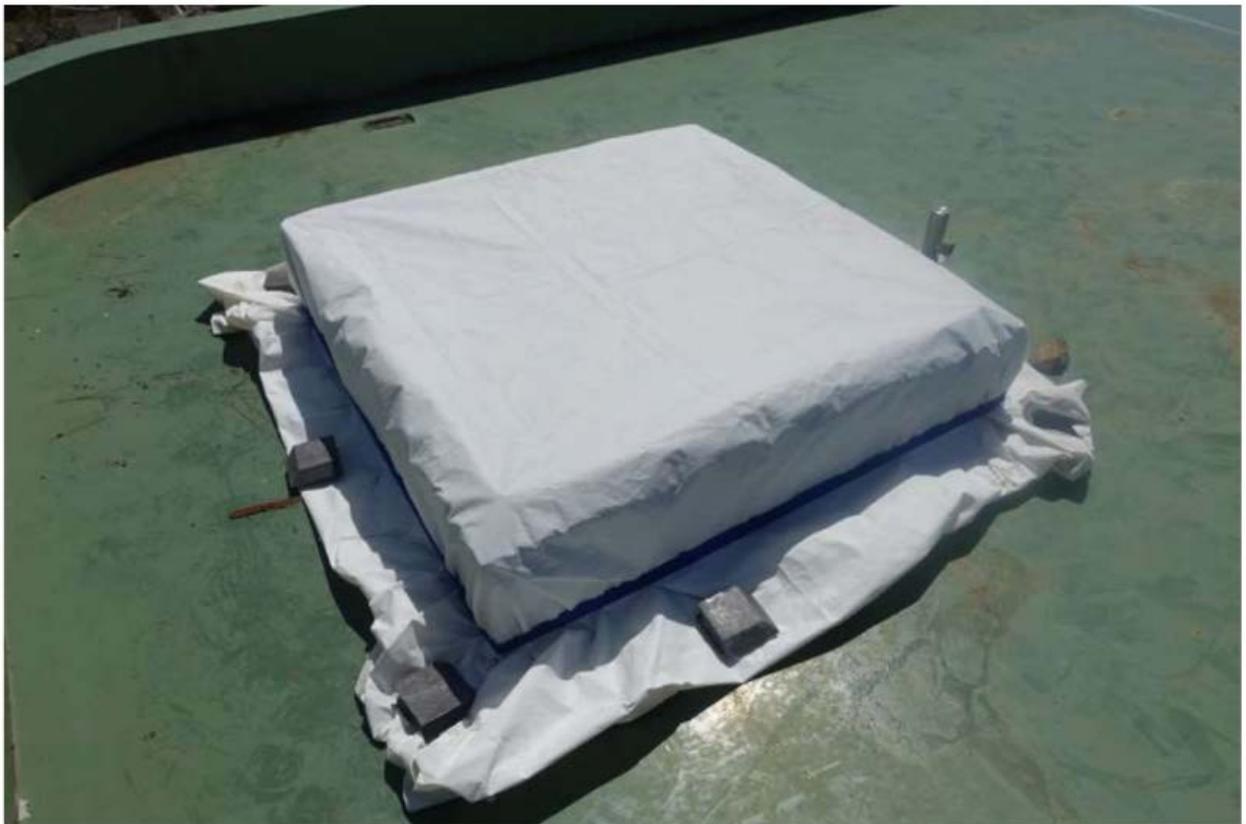
添付資料 12 研究棟屋根開口部の養生

排気筒倒壊直後の、排気筒が設置されていた部位の写真を添付資料 12 に示す。排気第 1 系統および排気第 2 系統の合計 2 系統の開口部が見られる。これら開口部からの雨水の浸入を防ぐため、4 月 13 日に、開口部を防災シートで覆った後に鉄板で養生し、その上に重しとして鉛ブロック（合計重量は約 60 kg）を載せた（養生第一段階。添付資料 12）。強風により作業が難航したが、事象発生から約 1 時間 30 分後にこの作業は完了した。雨水の浸入は防止できるようになった。翌 4 月 14 日に、養生第一段階の開口部周辺について表面汚染密度測定を行った（添付資料 13）。すべての箇所を検出限界未満であり、RI および核燃料物質による汚染は確認されなかった。養生（第一段階）を別の防災シートでさらに養生し、シートをラチェット式ベルトで固縛した（養生第二段階。添付資料 12）。以上の措置により、開口部からの雨水浸入防止措置を強化し、空気の流出入も抑止した。これら養生の状態を 1 日に 1 回以上のパトロールおよびネットワークカメラで監視している。また、開口部周辺の表面汚染密度測定を 1 日 1 回行っている。

排気筒倒壊直後の開口部

養生（第一段階）後の開口部

養生（第二段階）後の開口部

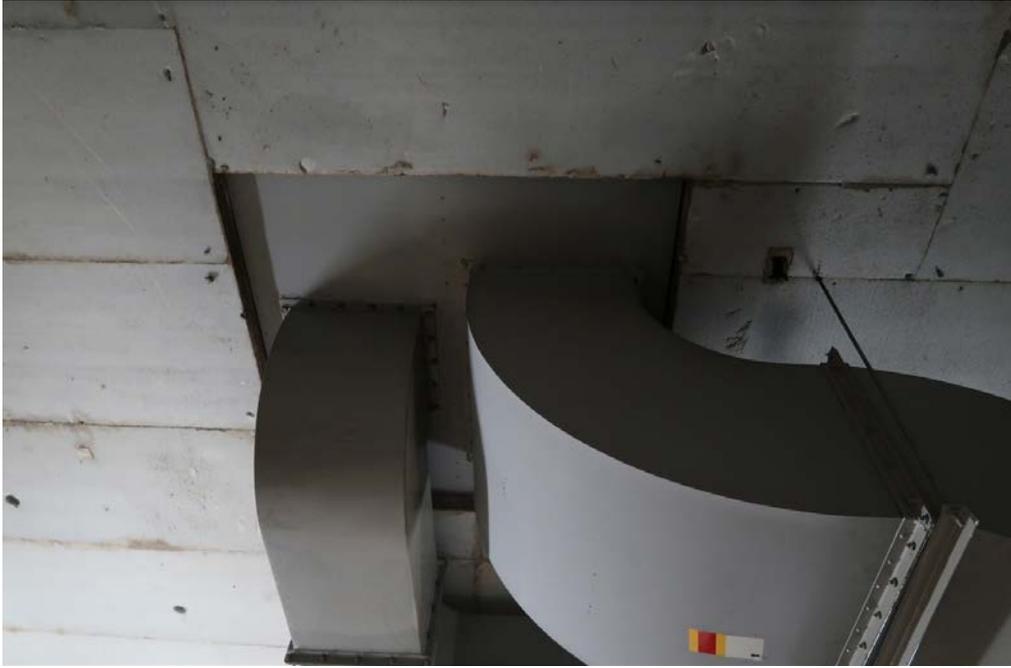
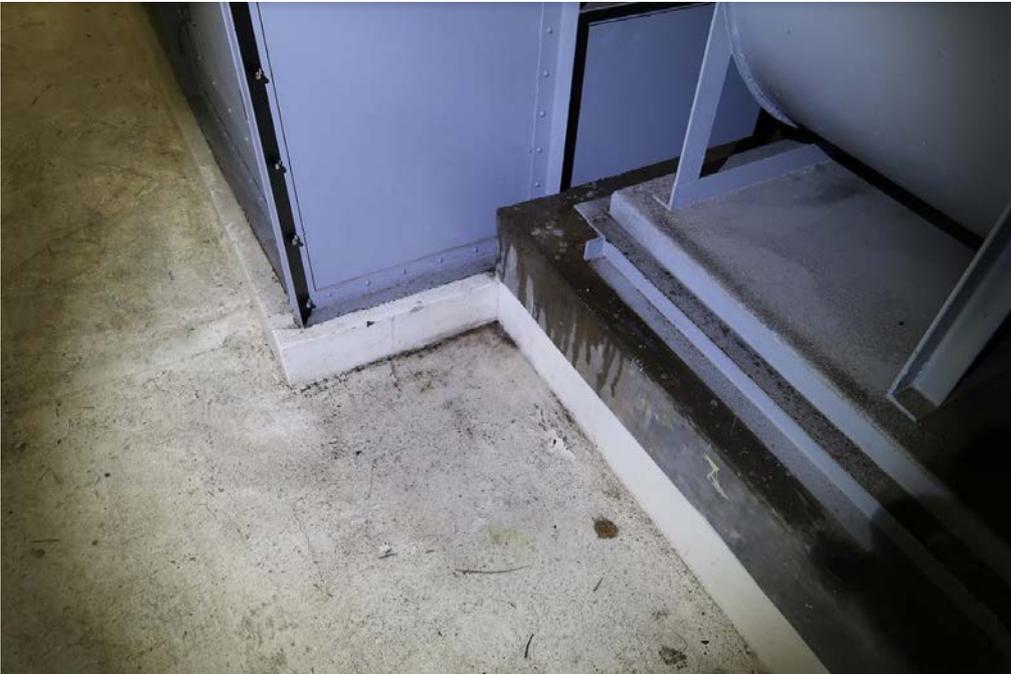
添付資料 14 研究棟屋根開口部養生（第一段階）前の研究棟放射線管理区域排気機械室ダクト、HEPA フィルタ、プレフィルタ等に損傷はなかった。若干の雨水浸入があった。

事象発生後、排気第 2 系統の排風機を停止させ、排気機械室を点検した。ダクトやその周辺に損傷はなかったが若干の雨水浸入が見られた（添付資料 14）。ダクト内の雨水は排風機底部より排水し、排気機械室床の雨水は拭き取りで除去した。浸入した雨水の総量は約 1 L であった。雨水および空気の流出入は研究棟屋根開口部に対する養生措置により止まった。HEPA フィルタおよびプレフィルタへの雨水浸入は認められなかった。

排気機械室天井（研究棟屋根開口部の直下）

排気機械室床（研究棟屋根開口部の直下）
