事故・故障等発生報告書

東北大学金属材料研究所附属量子エネルギー材料科学国際研究センターの
研究棟排気筒倒壊について

令和2年7月

国立大学法人東北大学金属材料研究所附属量子エネルギー材料科学国際研究センター

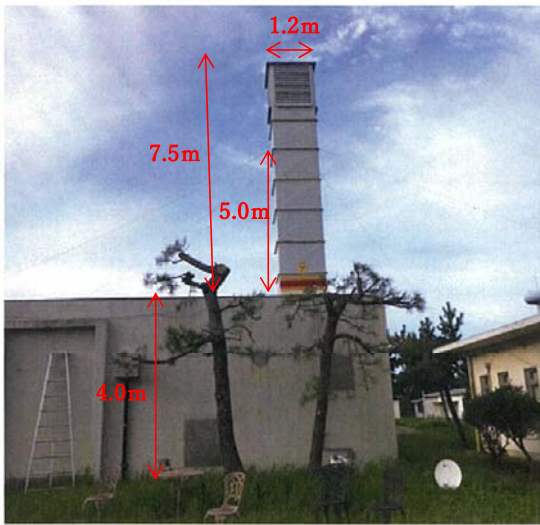
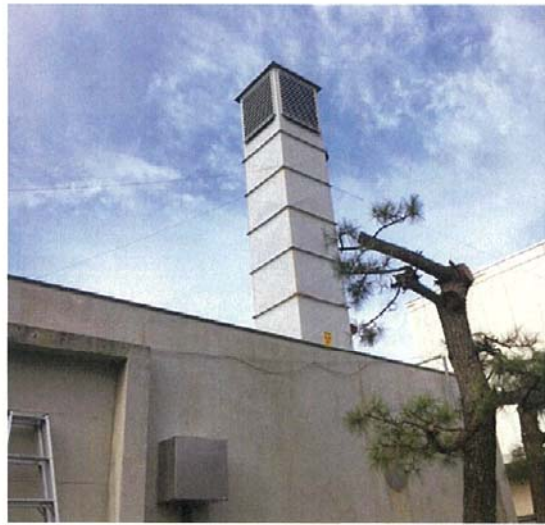
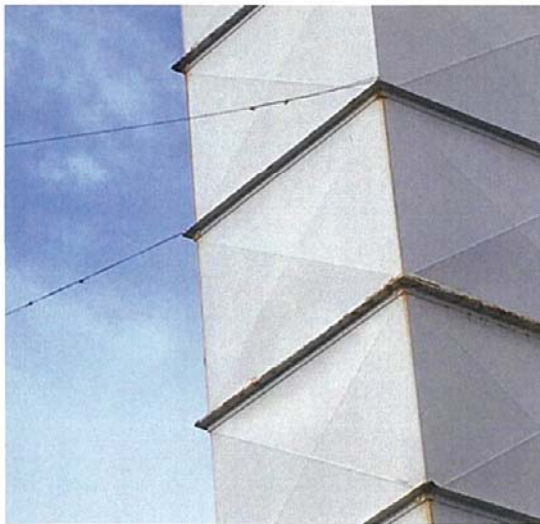
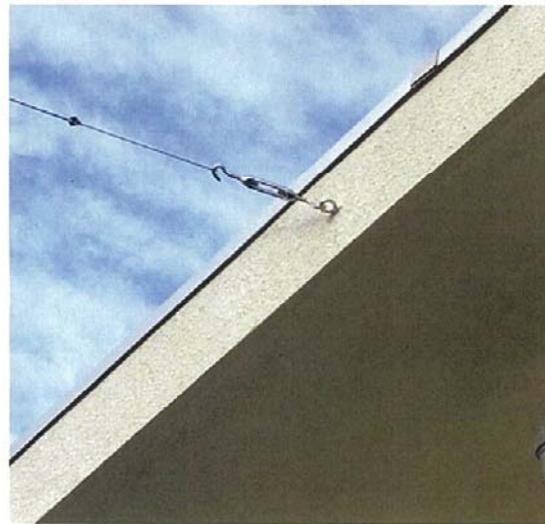
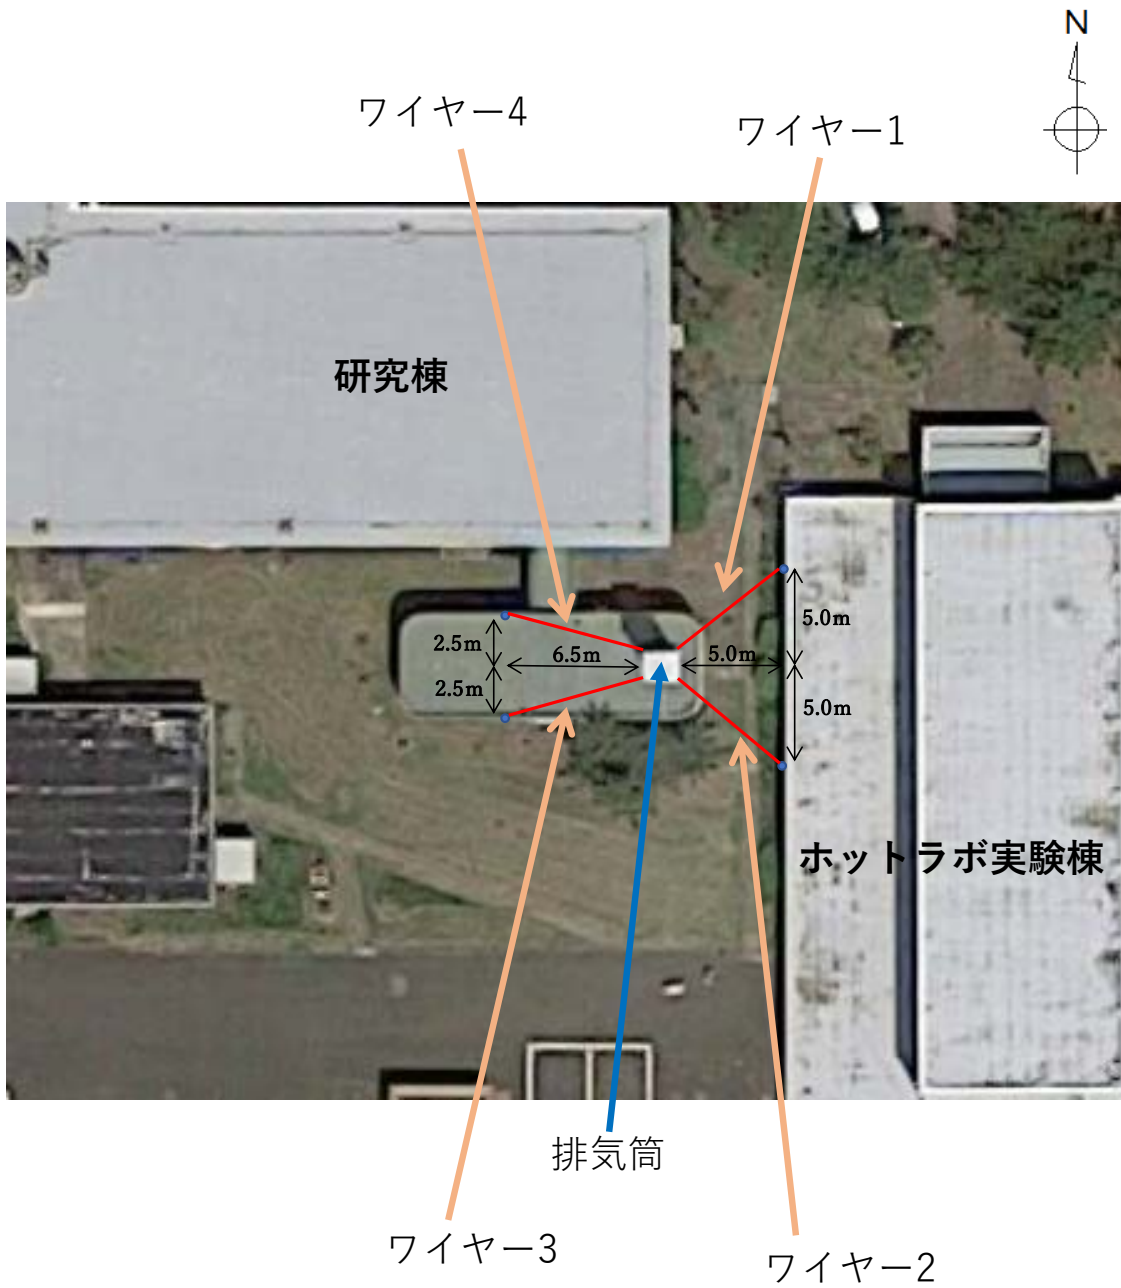
倒壊前の排気筒および補強ワイヤー設置状況

研究棟の排気筒は研究棟放射線管理区域の排気設備であり（添付資料4）、鋼板製、角柱型（縦1.2m、横1.2m、高さ7.5m）で、昭和44年に建設された。最近20年では、平成15年および平成19年に錆止め塗装工事を行った。令和元年9月9日の台風15号の後、同年9月13日に、排気筒の設置面（建屋の屋上）から高さ約5mの位置にアイボルトを取り付け、研究棟排風機械室屋根およびホットラボ実験棟屋根部分との間を直径3mmのワイヤー4本（1本の長さは8.5m）で結んで4方向から排気筒を固縛し、風荷重に対する強度を補強する措置を行った（添付資料5）。

令和元年9月9日の台風15号の後、同年9月13日に、排気筒の設置面（建屋の屋上）から高さ約5 mの位置にアイボルトを取り付け、研究棟排風機械室屋根およびホットラボ実験棟屋根部分との間をワイヤー4本（鋼製、直径3 mm、1本の長さは8.5 m）で結んで4方向から排気筒を固縛し、耐風圧強度を補強する措置を行った（添付資料5）。ワイヤー1本あたりの耐荷重（静的）は約650 kgfであり、風速30.9 m/s（台風15号時の最大瞬間風速）でワイヤーに発生する推定最大張力である約533 kgf（詳細は添付資料20を参照）に対する安全率は約1.2となった。このため、ワイヤーによる補強のみでも、当面の間必要な耐風圧強度は確保されたと判断した。なお、ワイヤー固縛作業時には、排気筒本体や周囲にひび割れやひずみ等がないことや揺れがないことを確認し、排気筒に異常はないと判断した。

倒壊後のワイヤーの状態を調査した。結果を添付資料 20 に示す。ワイヤー 1 は 2 箇所破断していた。ワイヤー 1 を固定していたアイボルトは、建屋側、排気筒側とも変形していた。ワイヤー 1 は当日の強風の風上側に位置したため、最も強い外力を受けたものと考えられる。ワイヤー 1 に次いで強い外力を受けたと考えられるワイヤー 4 では、ワイヤーの破断は生じなかったが、建屋側でアイボルトおよびターンバックルが変形していた。ワイヤー 2 およびワイヤー 3 では、いずれの部品にも変形は認められなかった。

倒壊時にワイヤーが受けた荷重を評価したところ、ワイヤー 1 および 4 に発生した張力はそれぞれ約 690 kgf および約 300 kgf と推定された (添付資料 20)。ワイヤー 1 本あたりの耐荷重 (静的) は約 650 kgf であることを考えると、破断したワイヤー 1 では耐荷重を上回る張力が生じていた可能性がある。

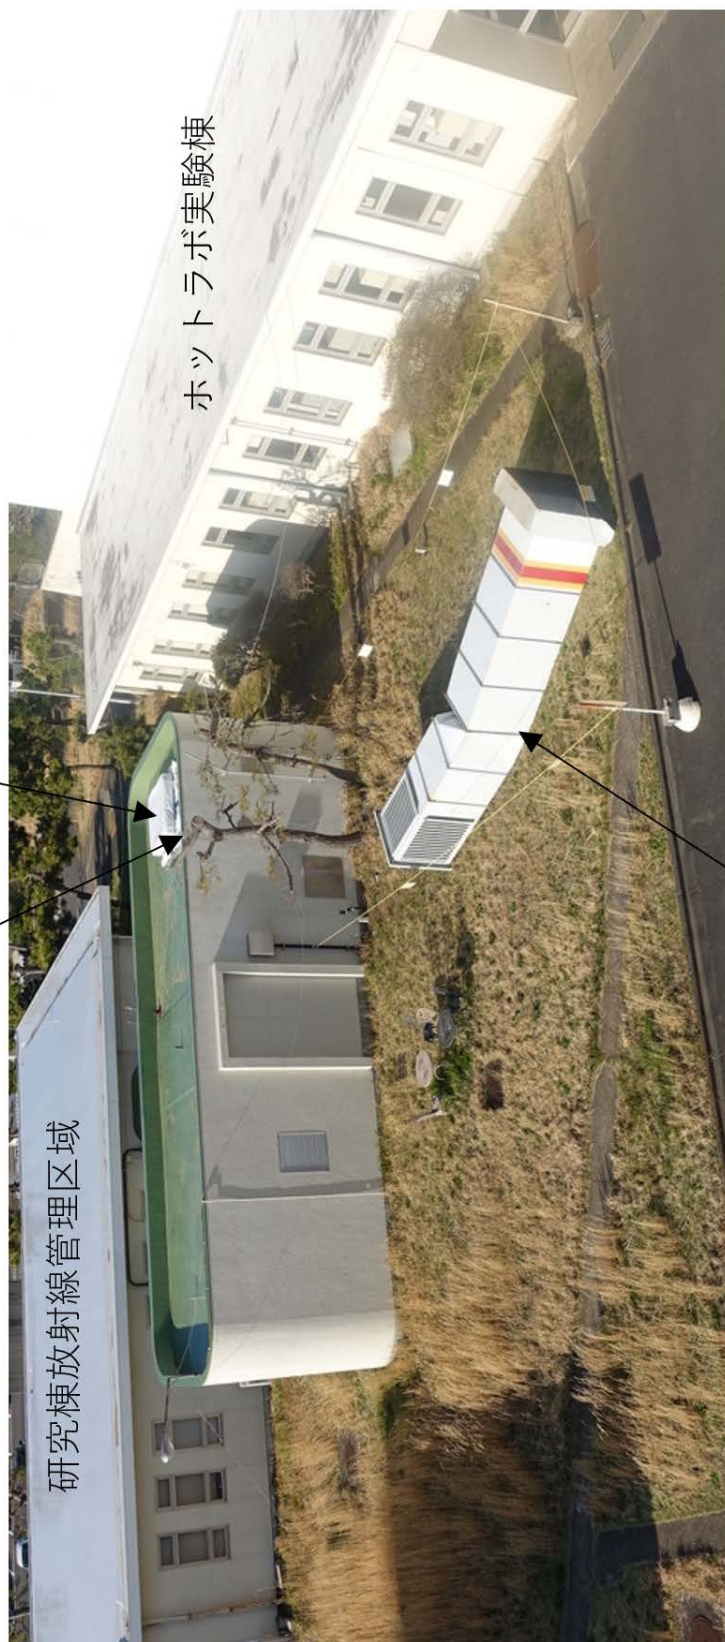
研究棟屋根表面の損傷部分 研究棟屋根開口部 (養生 (第二段階) 済み)

排気筒倒壊直後の、排気筒が設置されていた部位の写真を添付資料 14 に示す。排気第 1 系統および排気第 2 系統の合計 2 系統の開口部が見られる。これら開口部からの雨水の浸入を防ぐため、4 月 13 日に、開口部をシートで覆った後に金属板で養生し、その上に重石として鉛ブロック（合計重量は約 60 kg）を載せた（養生第一段階。添付資料 14）。強風により作業が難航したが、事象発生から約 1 時間 30 分後にこの作業は完了し、雨水の浸入は防止できるようになった。翌 4 月 14 日に、養生第一段階の開口部周辺について α/β 線自動測定装置（ALOKA JDC-3301B）により表面汚染密度測定を行った（添付資料 15）。すべての箇所検出限界未満であり、放射性物質による汚染は確認されなかった。養生第一段階を防災シートでさらに養生し、防災シートをラチェット式ベルトおよび重石で固縛した（養生第二段階。添付資料 14）。更なる措置として、4 月 28 日に、養生第二段階で用いた防災シートを取り外したのちに屋根基礎部に木製の屋根を取り付け、木製屋根を耐候性に優れた防水シートで養生し、防水シートをラチェット式ベルトおよび重石で固縛した（養生第三段階。添付資料 14）。以上の措置により、開口部からの雨水浸入防止措置を強化し、空気の流出入も抑止した。これら養生の状態を 1 日に 1 回以上のパトロールおよびネットワークカメラで監視している。また、開口部周辺の表面汚染密度測定を 1 日 1 回行っている。

研究棟屋根開口部を養生 (第二段階) 後、アクチノイド元素実験棟屋上から撮影。

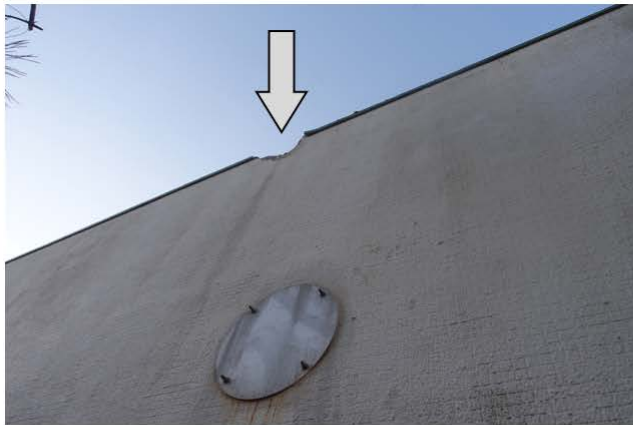
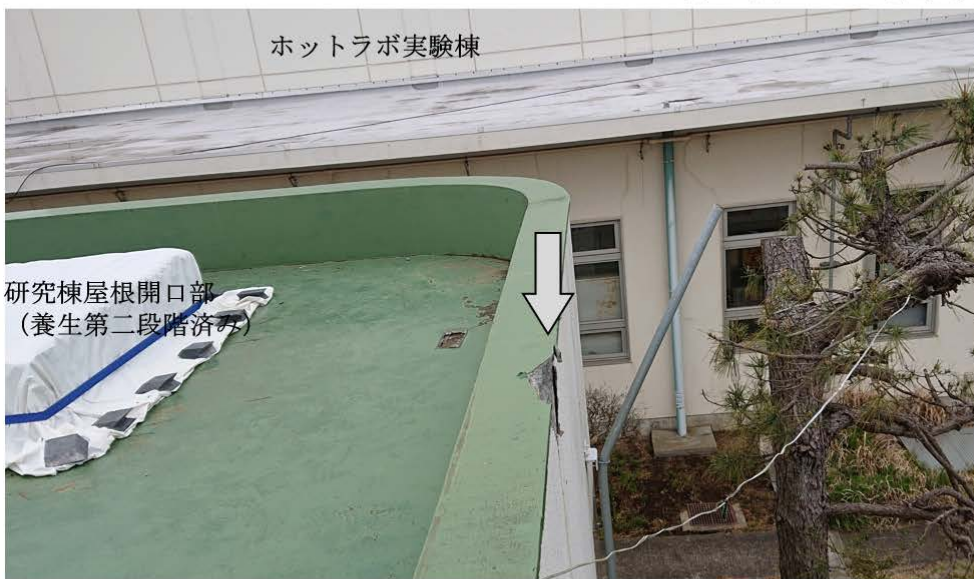
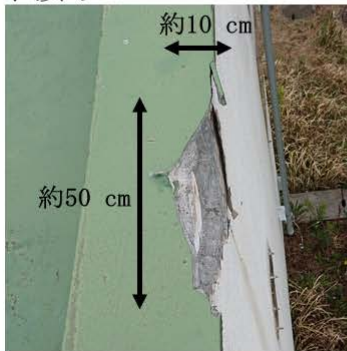
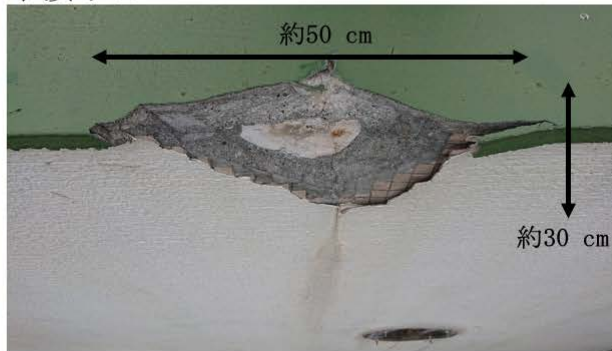
研究棟屋根表面の損傷部分

研究棟屋根表面の損傷部分を点検した（添付資料 7）。屋根の立ち上がり部分の表面材およびコンクリートが、約 50 cm×約 30 cm の範囲で、最大深さ約 10 cm で欠損していた。損傷部周囲への亀裂の進展は見られなかった。また、排気機械室室内からの点検でも亀裂等の異常は見られなかった。以上より、この損傷が建屋の気密性保持に影響する可能性はないと判断した。

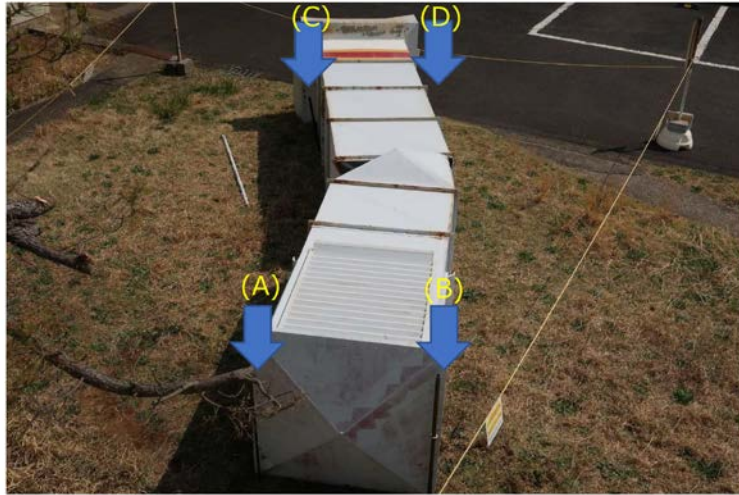
固定措置の全体の状況。(A) - (D)の4箇所固定した。(令和2年4月15日撮影)

強風等による二次被害を防ぐため、排気筒のアイボルトと鉄パイプを利用して倒壊した排気筒の固定措置を行い（添付資料 12）、1 日に 1 回以上のパトロールを行った。

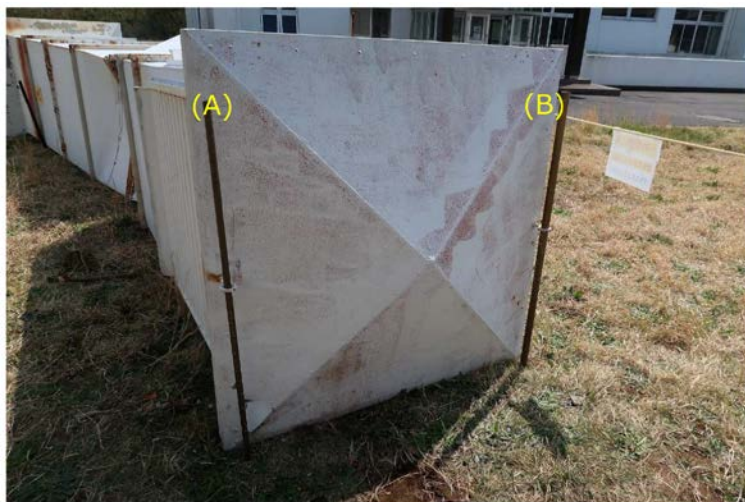
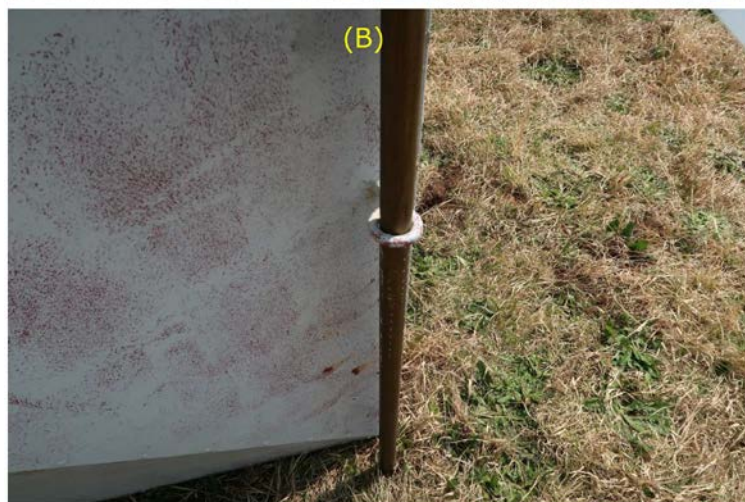
固定措置(A)および(B)の拡大図。排気筒のアイボルトに鉄パイプを通した。鉄パイプは土中に約60 cm埋めた。(令和2年4月15日撮影)

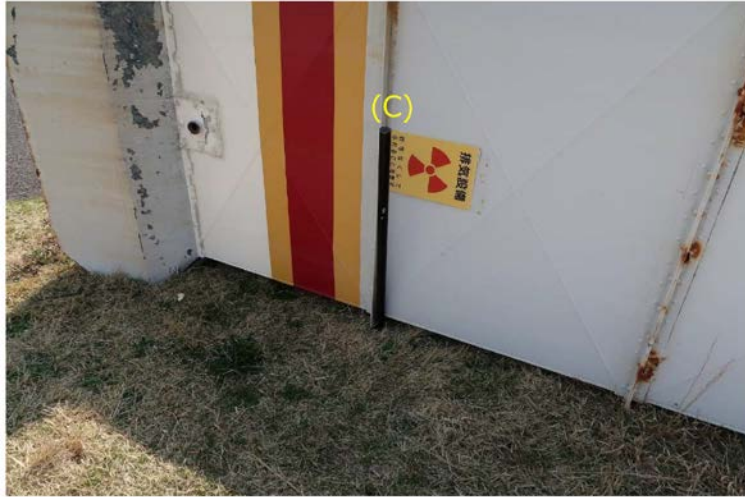
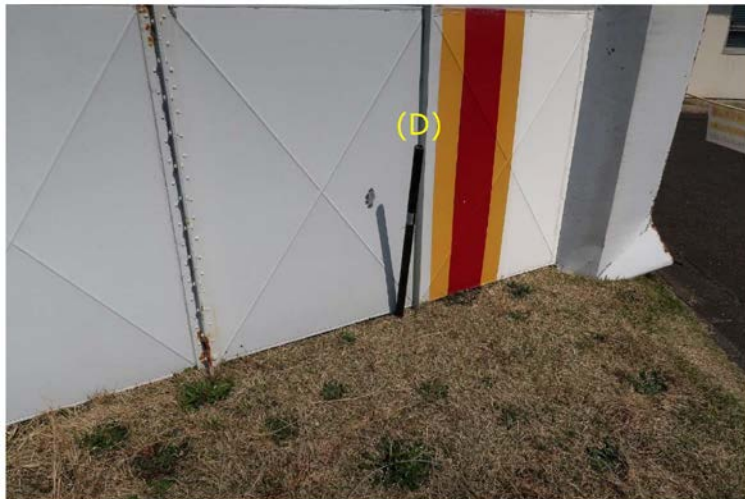
固定措置(C)および(D)の拡大図。排気筒を鉄パイプで固定した。
鉄パイプは土中に約35 cm埋めた。(令和2年4月15日撮影)

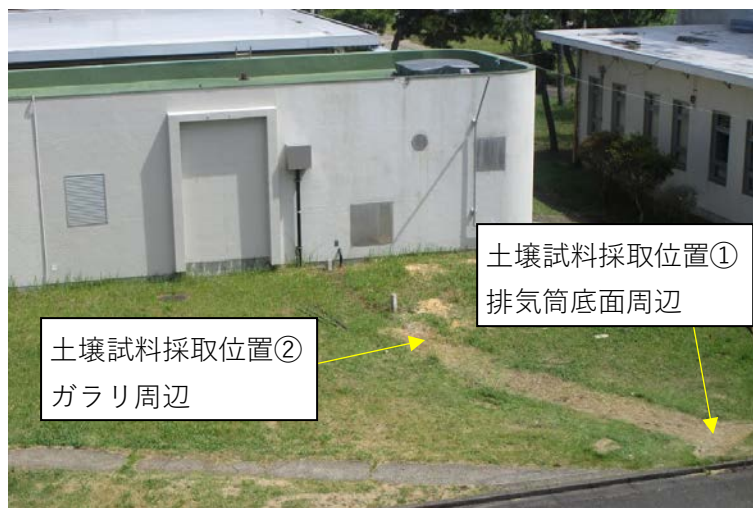
排気筒撤去後の状況。撤去後の土壌を①②の位置で採取してγ線スペクトロメータで測定した。(令和2年6月12日撮影)

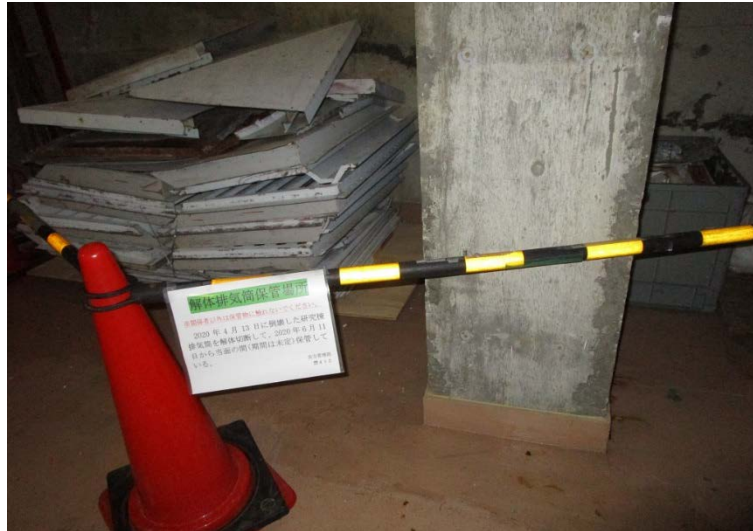
解体した排気筒の保管場所の状況。ホットラボ実験棟放射線管理区域内に区画して保管した。
(令和2年6月23日撮影)

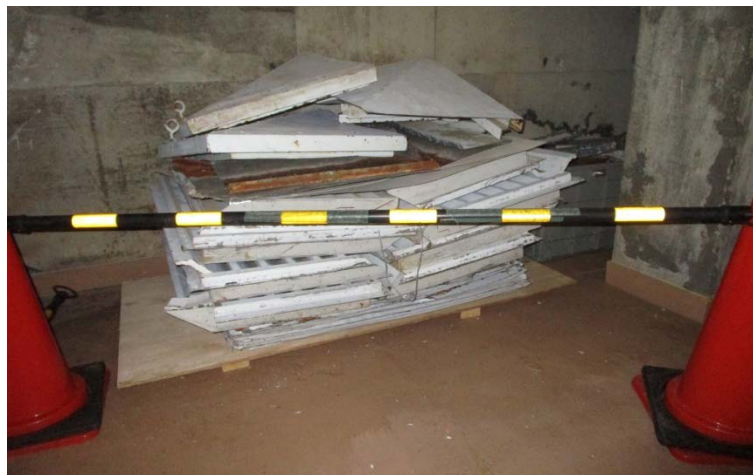
解体した排気筒パネル部分の保管状況。(令和2年6月23日撮影)

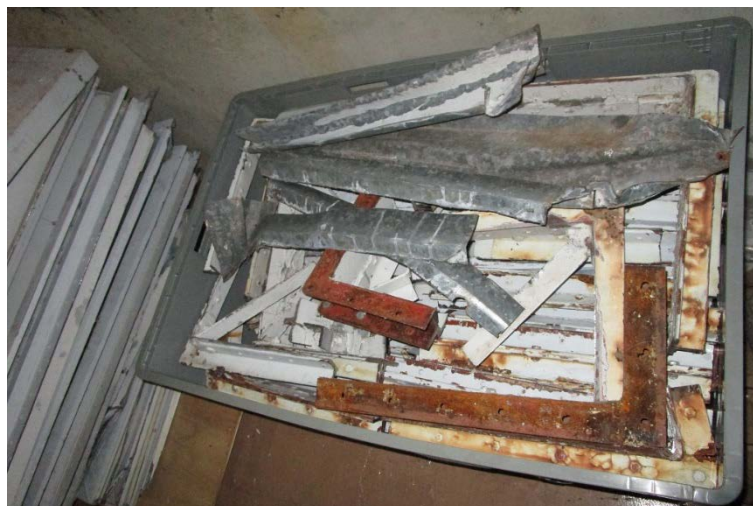
解体した排気筒のフレーム鋼材・補強アングル・スカート部分の保管状況。(令和2年6月23日撮影)
