**東海第二発電所 中央制御室火災を踏まえた再発防止対策及び  
安全管理の徹底について  
(中間とりまとめ)**

東海第二発電所

中央制御室火災を踏まえた再発防止対策及び安全管理の徹底について  
(中間とりまとめ)

2025年6月13日  
日本原子力発電株式会社

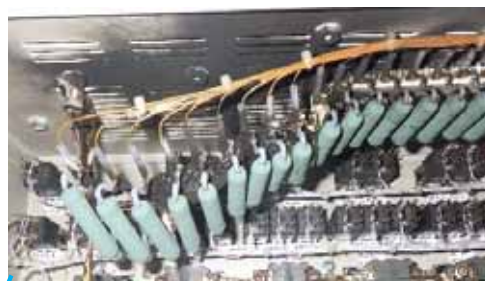
当該制御盤内

隙間から炎（こぶし大）及び発煙を確認した箇所

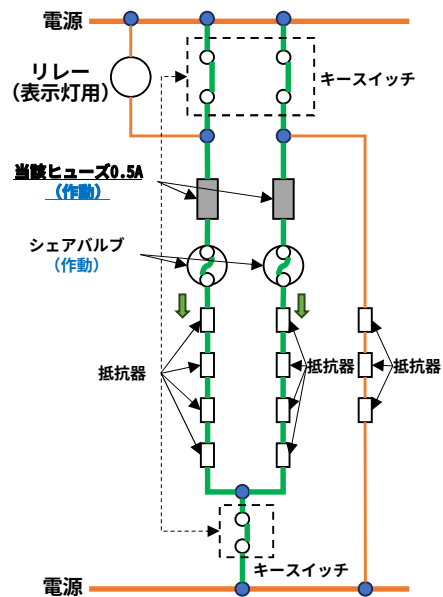
0.5 Aヒューズの場合

シエアバルブ作動後  
速やかに当該ヒューズ  
が回路を遮断 (端子台の焼損無し)

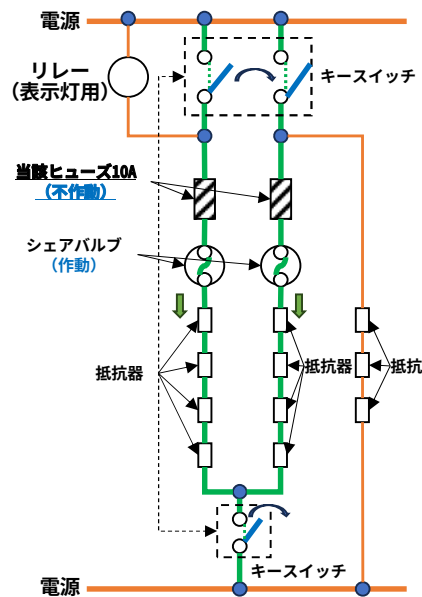
キースイッチを3から4秒で戻した場合

シエアバルブ作動後3から4秒にて  
キースイッチを戻すことにより回路を  
遮断 (端子台の焼損無し)

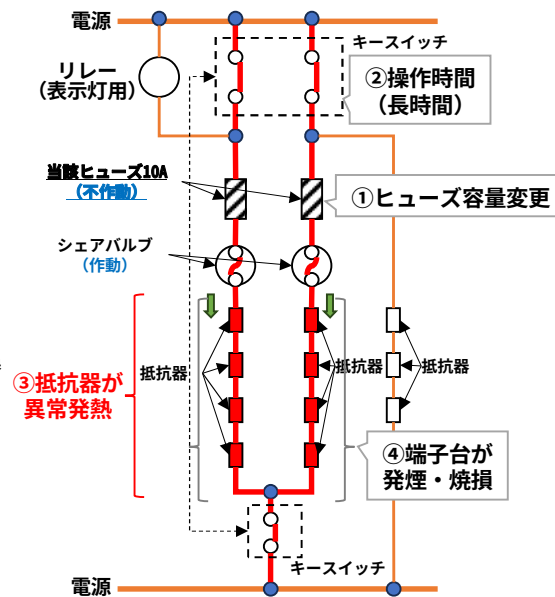
## 本事象

これに対し、今回のシェアバルブの作動試験では、スローブローヒューズを大容量のヒューズに交換し、シェアバルブのキースイッチを「点火」位置（入状態）に長時間保持した。このため、通電状態が継続し、抵抗器が発熱源となり近傍に設置されている端子台が過熱され焼損に至る可能性があることから、モックアップ装置による再現確認を行った結果、近傍の端子台が過熱され焼損に至ることを確認した。

原因①：ヒューズ容量を変更することで回路が保護されない状態<sup>※4</sup>となった。

原因②：キースイッチを長時間「点火」位置としたことで、回路への通電状態が継続した。

- ①ヒューズを大容量に変更
- ②キースイッチを長時間「入」に保持
- ③通電が継続され抵抗器が異常発熱
- ④抵抗器付近の端子台が発煙・焼損

「2-2. 火災発生の直接原因」を踏まえ、直接対策として当該制御盤のスローブローヒューズについて容量の変更を禁止することとした。これに加え以下の対策を講じる。なお、当該制御盤以外に同様の対策を講じる必要のある類似の制御盤が東海第二発電所に無いことを確認<sup>※5</sup>している。
