東二総発第22号  
令和7年6月13日

| 件 名 | 東海第二発電所 中央制御室内制御盤における火災の発生について（第2報） |

2025年6月13日  
日本原子力発電株式会社

## 東海第二発電所 中央制御室内制御盤における火災の発生について

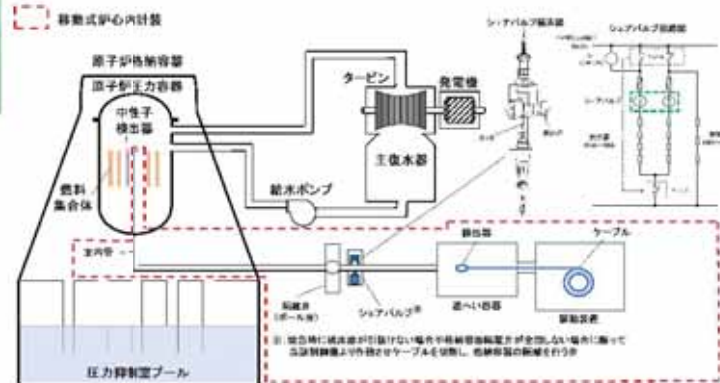
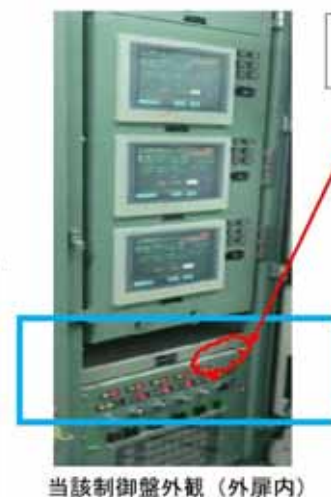
当被控制盘

③、④  
隙間から炎（こぶし大）及び  
発煙を確認した箇所

- ①移動式炉心内計装のシェアバルブの作動試験を実施するにあたり、当該制御盤の内部回路にあるスローブローヒューズ※<sup>3</sup>を大容量のヒューズ※<sup>4</sup>に交換した。
- ②当該制御盤からシェアバルブのキースイッチの「点火」位置（入状態）を保持
- ③約30秒程度経過後、当該制御盤の隙間より炎・発煙を確認した。
- ④直ちに二酸化炭素消火器で消火した。
- ⑤シェアバルブのキースイッチを「モニタ」位置（切状態※<sup>5</sup>）に戻した。
- ※<sup>3</sup>：ゆっくりと温度が上昇し消断するヒューズ。当該ヒューズの容量は0.5Aであり、シェアバルブの動作電流（約5.8A）が流れると0.7秒後に消断する仕様。
- ※<sup>4</sup>：工場試験時と同条件で実施するため10Aのヒューズを使用することとした。
- ※<sup>5</sup>：切状態ではあるものの、回路の断線確認を行うため、微弱電流（9.1mA）が流れている。

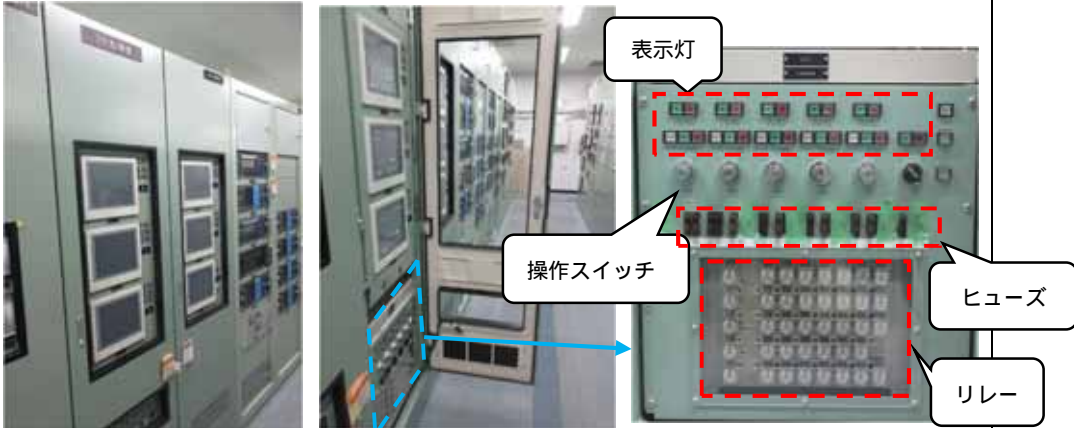
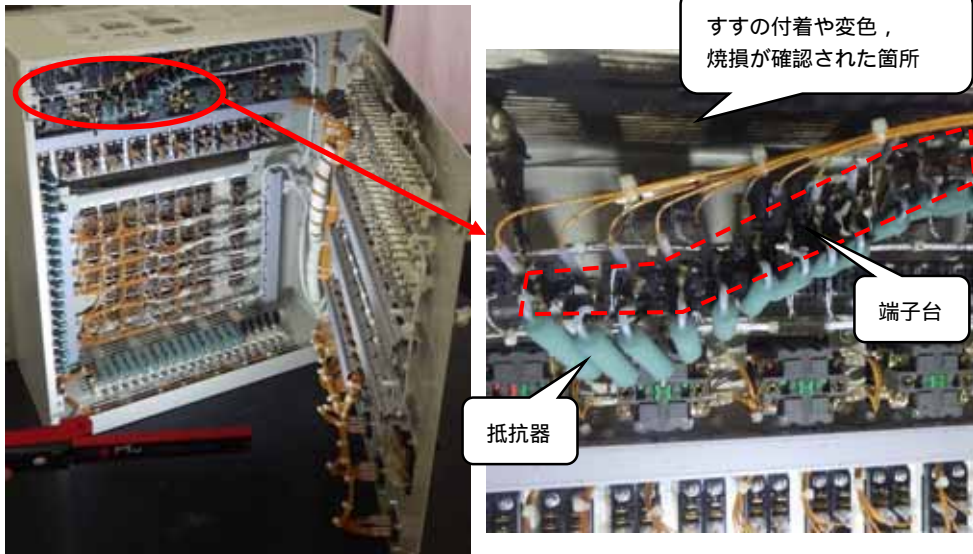
当該制御盤内は、操作スイッチ、ヒューズ、抵抗器、リレー、端子台、表示灯等で構成されている。これらについて、目視点検をしたところ、当該制御盤内天板部及び端子台（ポリカーボネート製）にすすの付着や変色を確認しており、特に抵抗器に近接する端子台の一部には焼損があることを確認した。なお、その他の構成機器には変色等の異常がないことを確認した。

| 当該制御盤の点検結果 | |
|---|---|
| 点 検 結 果 | <div data-bbox="376 566 1455 992"> <p>(当該制御盤外観) (当該制御盤外観(扉開)) (当該制御盤(正面扉開))</p> </div> <div data-bbox="376 1070 1353 1621"> <p>(当該制御盤裏面内部) (焼損箇所拡大)</p> </div> <p>当該制御盤内は、操作スイッチ、ヒューズ、抵抗器、リレー、端子台、表示灯等で構成されている。これらについて、目視点検をしたところ、当該制御盤内天板部及び端子台にすすの付着や変色を確認しており、特に抵抗器に近接する端子台の一部には焼損があることを確認した。なお、その他の構成機器には変色等の異常がないことを確認した。</p> |

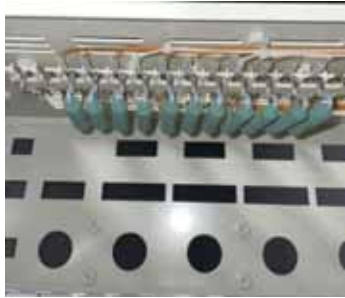
スローブローヒューズによるシェアバルブ作動模擬確認を実施した結果、模擬<sup>11</sup>スイッチを「点火」位置にしたところ、当該ヒューズは 0.6 秒で溶断し、端子台を含む試験回路に発煙・焼損が無いことを確認した。

| 当該制御盤から炎・発煙が発生したメカニズムの再現確認結果 | | | |
|---|---|---|---|
| | 1) スローブローヒューズによる作動確認 | ヒューズは0.6秒で溶断し,端子台を含む試験回路に発煙・焼損が無いことを確認した。 | |

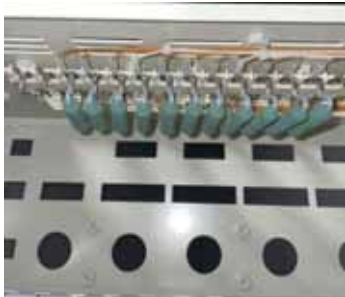
スローブローヒューズを大容量ヒューズに交換した上で、模擬スイッチの操作時間（試験回路への通電時間）を工場出荷時の試験と同様に 3 ～ 4 秒としたところ、通電により抵抗器が発熱するものの、試験回路に発煙・焼損が無いことを確認した。

| 当該制御盤から炎・発煙が発生したメカニズムの再現確認結果 | | | |
|---|---|---|---|
| | 2) 大容量ヒューズによる作動確認(短時間, 3~4秒通電) | 通電により抵抗器が発熱するものの,試験回路に発煙・焼損が無いことを確認した。 | |

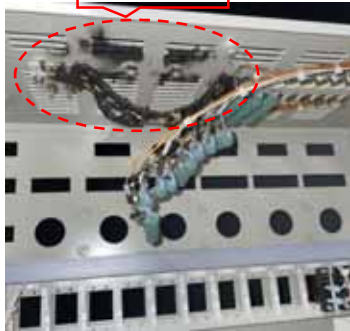
スローブローヒューズを大容量ヒューズに交換した上で、模擬スイッチ「点火」位置に保持し、試験回路の状況を確認したところ、5.3 秒で端子台の発煙・焼損を確認したことから模擬スイッチを「モニタ」位置に戻した。

以上のことから、シェアバルブの作動確認において、スローブローヒューズを大容量のヒューズに交換し、通電状態が継続したことにより抵抗器が発熱源となって近傍に設置されている端子台が過熱され、焼損に至ったことを確認した。

| 当該制御盤から炎・発煙が発生したメカニズムの再現確認結果 | | | |
|---|---|---|---|
| | 3) 大容量ヒューズによる作動確認(通電状態継続) | 53秒で端子台の発煙・焼損を確認した。 | <div data-bbox="1066 1294 1203 1339" style="border: 1px solid red; padding: 2px;">焼損箇所</div> |

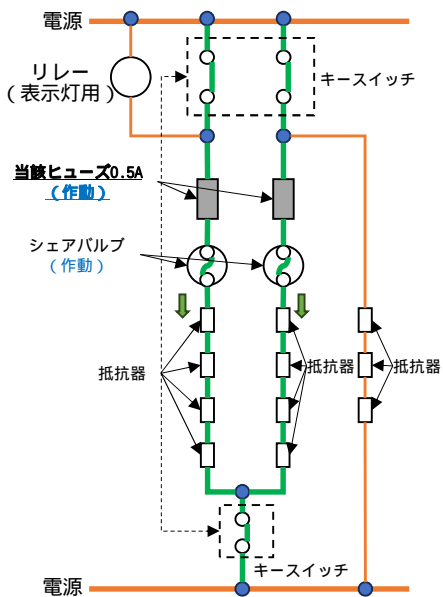
0.5Aヒューズの場合

シエバルブ作動後  
速やかに当該ヒューズ  
が回路を遮断 (端子台の焼損無し)

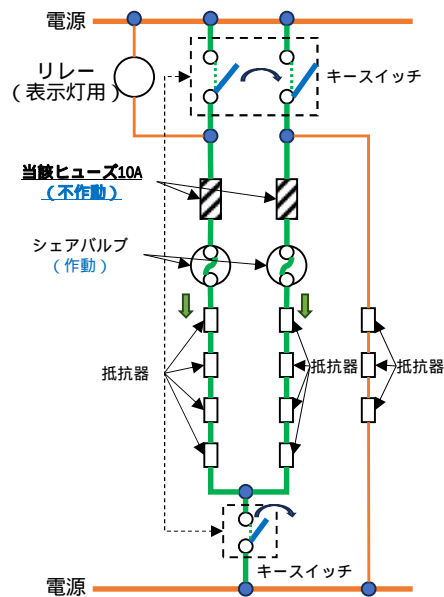
キースイッチを3から4秒で戻した場合

シエバルブ作動後3から4秒にて  
キースイッチを戻すことにより回路を  
遮断 (端子台の焼損無し)

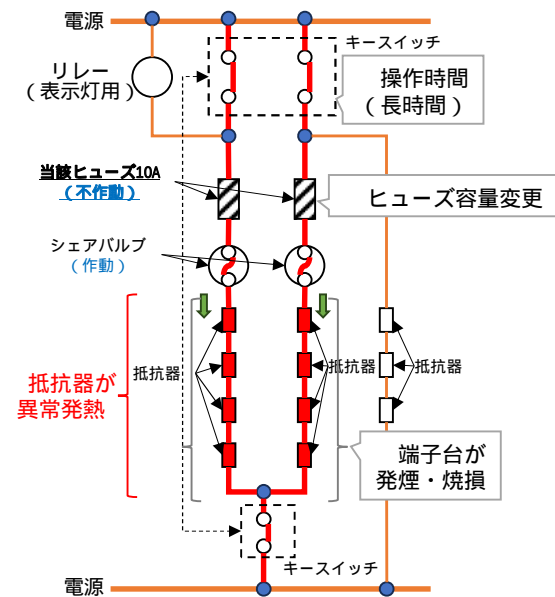
本事象

以上より、本事象はシェアバルブの動作電流（約 5.8 A）が流れると約 0.7 秒後に溶断する仕様であるスローブローヒューズを今回のシェアバルブの作動試験にあたり、工場出荷時の試験にあわせ一時的に大容量のヒューズに変更したこと及び通電状態が継続したことにより、抵抗器に異常発熱が生じ、近接する端子台が焼損に至ったものと推定する。

ヒューズを大容量に変更  
キースイッチを長時間「入」に保持  
通電が継続され抵抗器が異常発熱  
抵抗器付近の端子台が発煙・焼損
