**東海第二発電所 中央制御室火災を踏まえた再発防止対策及び  
安全管理の徹底について  
(最終報告)**

東海第二発電所

中央制御室火災を踏まえた再発防止対策及び安全管理の徹底について  
(最終報告)

2025年8月8日  
日本原子力発電株式会社

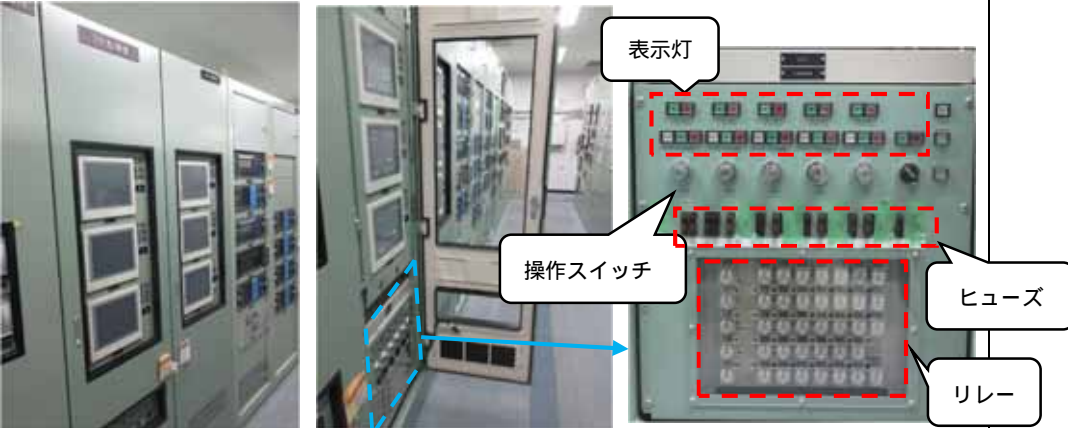
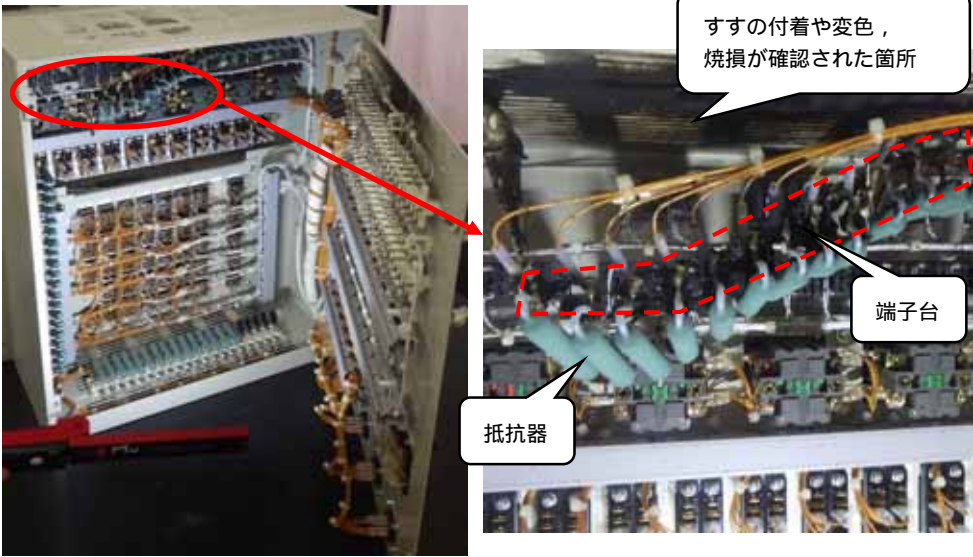
| 当該制御盤の点検結果 | |
|---|---|
| 点 検 結 果 | <div data-bbox="379 566 1452 992"> <p>(当該制御盤外観) (当該制御盤外観(扉開)) (当該制御盤(正面扉開))</p> </div> <div data-bbox="379 1070 1356 1624"> <p>(当該制御盤裏面内部) (焼損箇所拡大)</p> </div> <p>当該制御盤内は、操作スイッチ、ヒューズ、抵抗器、リレー、端子台、表示灯等で構成されている。これらについて、目視点検をしたところ、当該制御盤内天板部及び端子台にすすの付着や変色を確認しており、特に抵抗器に近接する端子台の一部には焼損があることを確認した。なお、その他の構成機器には変色等の異常がないことを確認した。</p> |

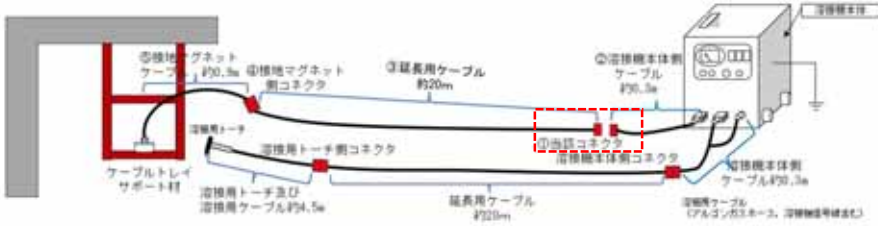
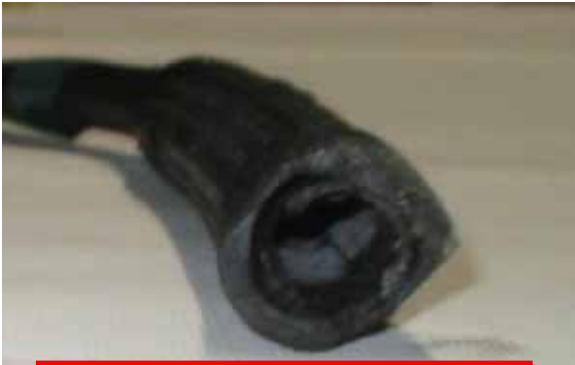
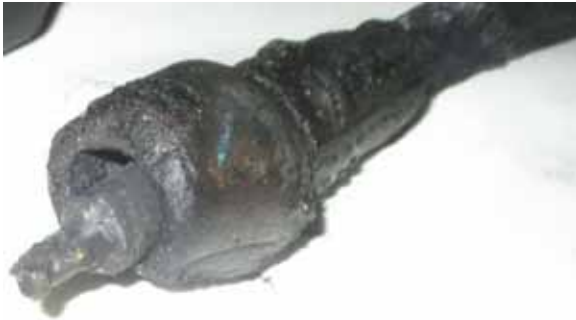
| 当該接地線のうち 当該コネクタの点検結果 | |
|---|---|
| 確認結果 | <p> </p> <p>発火が確認された当該コネクタについて外観点検を実施した結果、当該コネクタの溶接機側（ソケット側）及び延長用ケーブル側（プラグ側）共に著しく焼損していることを確認した。</p> <p> </p> <p>溶接機側（ソケット側）コネクタ</p> <p> </p> <p>延長用ケーブル側（プラグ側）コネクタ</p> |

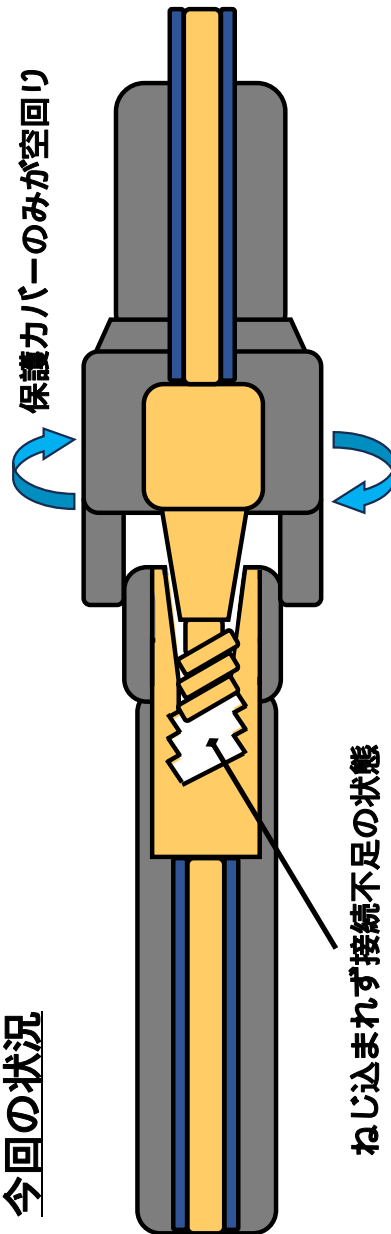
ゴム製の保護カバーを軽く握ってねじ込んだ場合、保護カバーのみが空回りしコネクタ導通部は回転しない場合があることが分かった。このため、コネクタのプラグ側ネジ部がソケット側ネジ部に接触しない接続不足の状態のままとなった。

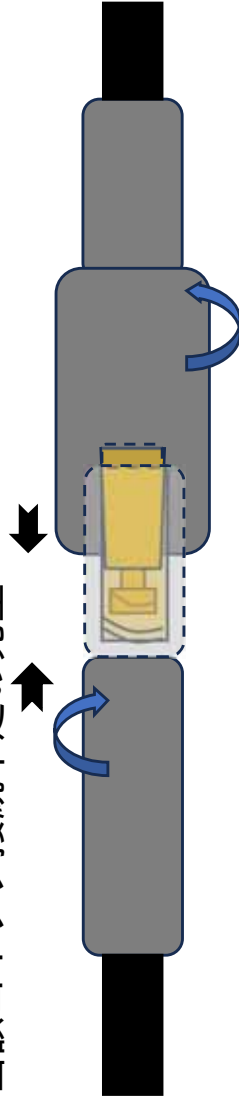
差し込みねじ込む際に、ゴム製の保護カバーの  
みが空回りして当該コネクタのプラグ側ネジ部  
がソケット側ネジ部に接触しない接続不足の状  
態が発生

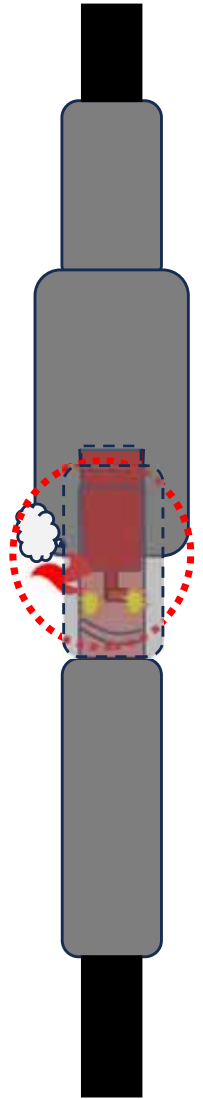
当該コネクタの発熱が増大することにより、  
最終的に当該コネクタが発火した
