事故・故障等発生報告書

| 件 名 | 東海第二発電所 原子炉建屋地下 1 階 溶接用ケーブル (接地線) からの<br>発火について (第 2 報) |

東海第二発電所 原子炉建屋地下1階 溶接用ケーブル（接地線）からの発火について

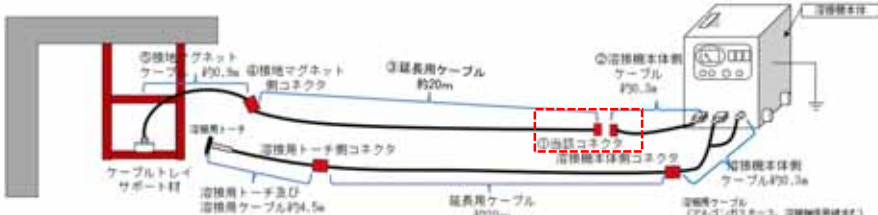
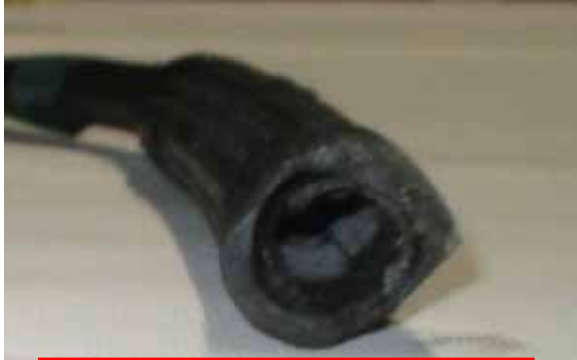
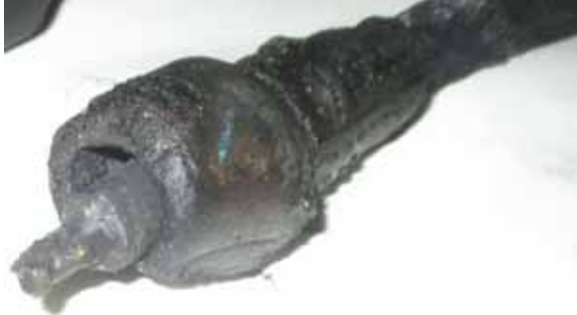
発火が確認された当該コネクタについて外観点検を実施した結果、当該コネクタの溶接機側（ソケット側）（以下、「当該コネクタ（ソケット側）」という）及び延長用ケーブル側（プラグ側）（以下、「当該コネクタ（プラグ側）」という）共に著しく焼損していることを確認した。

| 当該接地線のうち①当該コネクタの点検結果 | |
|---|---|
| 確認結果 | <p>発火が確認された当該コネクタについて外観点検を実施した結果、当該コネクタの溶接機側（ソケット側）及び延長用ケーブル側（プラグ側）共に著しく焼損していることを確認した。</p> <p>溶接機側（ソケット側）コネクタ</p> <p>延長用ケーブル側（プラグ側）コネクタ</p> |

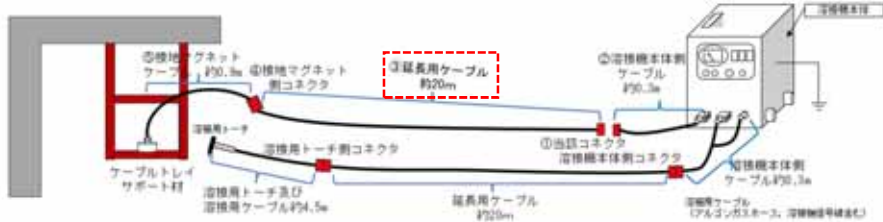
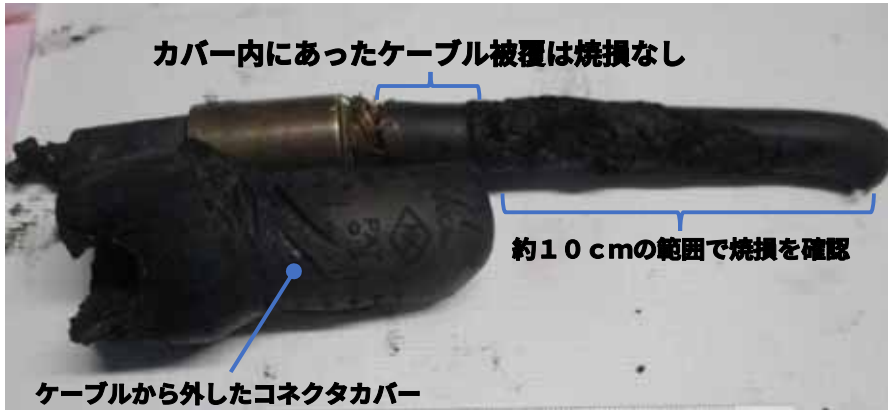
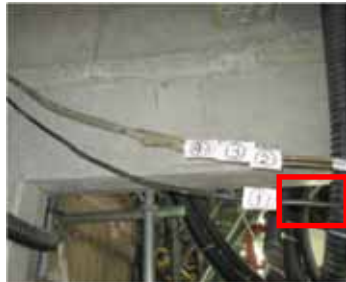
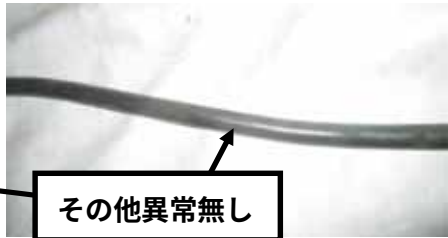
当該接地線のうち、延長用ケーブルの外観点検を実施した結果、当該コネクタ近傍のケーブル被覆が焼損していることを確認した。焼損は当該コネクタカバーから約10cmの範囲で発生しており、当該コネクタカバーで保護されている部分に焼損が見られないことから、外部からの熱により焼損したものであることを確認した。その他の箇所については、ケーブル被覆の焼損や損傷等異常が無いことを確認した。

| 当該接地線のうち③延長用ケーブルの点検結果 | |
|---|---|
| 確認結果 | <p>当該接地線のうち、延長用ケーブルの外観を確認した結果、当該コネクタ近傍のケーブル被覆が焼損していることを確認した。焼損は当該コネクタカバーから約10cmの範囲で発生しており、当該コネクタカバーで保護されている部分に焼損が見られないことから、外部からの熱により焼損したものであることを確認した。その他の箇所については、ケーブル被覆の損傷等異常が無いことを確認した。</p> <p>当該接地線のうち、延長用ケーブルの外観を確認した結果、当該コネクタ近傍のケーブル被覆が焼損していることを確認した。焼損は当該コネクタカバーから約10cmの範囲で発生しており、当該コネクタカバーで保護されている部分に焼損が見られないことから、外部からの熱により焼損したものであることを確認した。その他の箇所については、ケーブル被覆の損傷等異常が無いことを確認した。</p> <p>カバー内にあったケーブル被覆は焼損なし</p> <p>約10cmの範囲で焼損を確認</p> <p>ケーブルから外したコネクタカバー</p> <p>その他異常無し</p> |

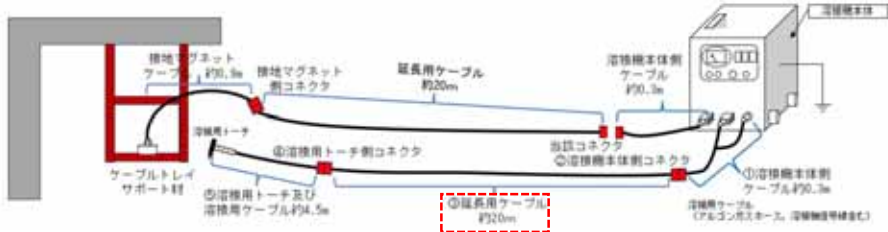
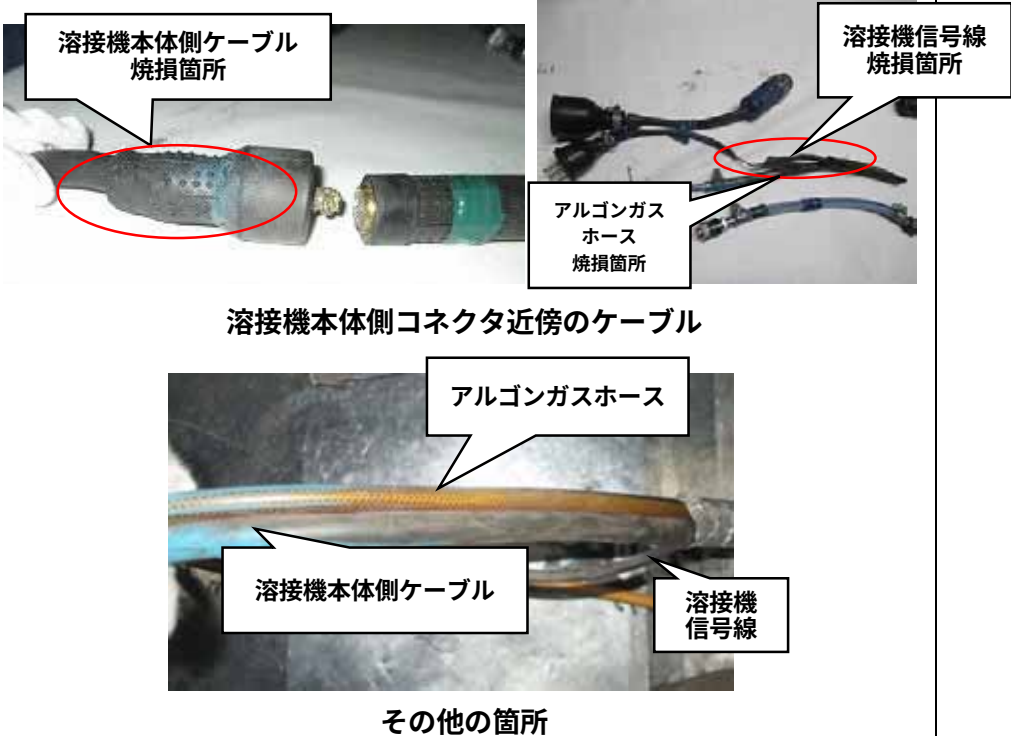
溶接機側コネクタ近傍のケーブル被覆が焼損していることを確認した。焼損はコネクタカバーから約10 cmの範囲で発生しており、カバーで保護されている部分に焼損が見られないことから、外部からの熱により焼損したものであることを確認した。その他の箇所については、ケーブル被覆の焼損や損傷等異常が無いことを確認した。

| 当該溶接用ケーブルのうち③延長用ケーブルの点検結果 | |
|---|---|
| 確認結果 | <p>当該溶接用ケーブルのうち、延長用ケーブルの外観を確認した結果、溶接機側コネクタ近傍のケーブル被覆が焼損していることを確認した。焼損は約コネクタカバーから約10cmの範囲で発生しており、カバーで保護されている部分に焼損が見られないことから、外部からの熱により焼損したものであることを確認した。その他の箇所については、ケーブル被覆の損傷等異常が無いことを確認した。</p> <div data-bbox="427 1081 1442 1814"> <p>溶接機本体側ケーブル焼損箇所</p> <p>溶接機信号線焼損箇所</p> <p>アルゴンガスホース焼損箇所</p> <p>溶接機本体側コネクタ近傍のケーブル</p> <p>アルゴンガスホース</p> <p>溶接機本体側ケーブル</p> <p>溶接機信号線</p> <p>その他の箇所</p> </div> |

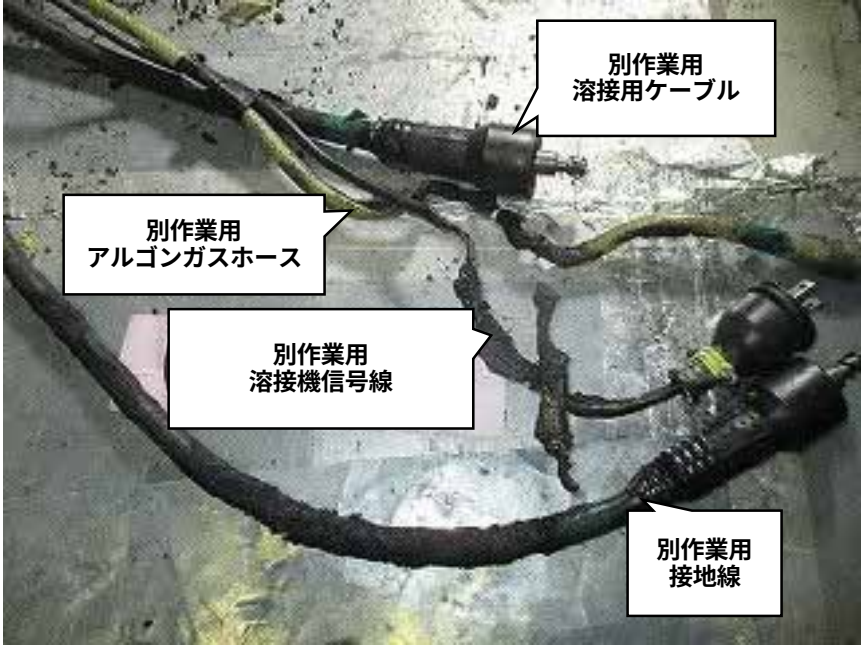
| 別作業用ケーブルの点検結果 | |

当該コネクタ近傍には別の作業場所で溶接を実施する際に当該溶接作業に使用していた溶接機に接続する別作業用のケーブル（事象発生当時は未使用）が仮置きされていた。このケーブルの外観点検を実施した結果、当該コネクタ近傍部については外部からの熱による影響と思われるケーブル被覆の焼損があることを確認した。

| 別作業用ケーブルの点検結果 | |
|---|---|
| 確認結果 | <p>当該コネクタ近傍には別の作業場所で溶接を実施する際に当該溶接作業に使用していた溶接機に接続する別作業用のケーブル（事象発生当時は未使用）が仮置きされていた。このケーブルの外観点検を実施した結果，当該コネクタ近傍部については外部からの熱による影響と思われるケーブル被覆の焼損があることを確認した。</p> |

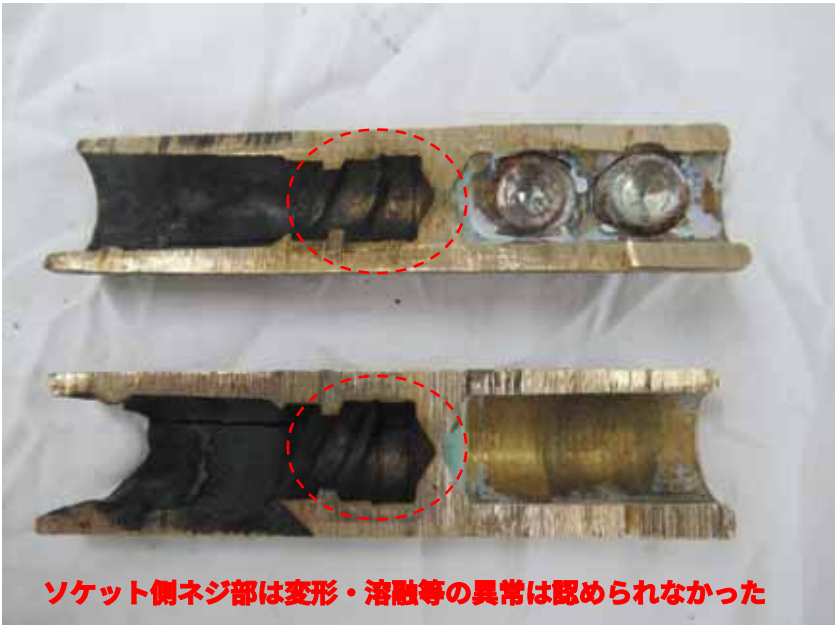
当該コネクタは、当該コネクタ（プラグ側）を当該コネクタ（ソケット側）に差し込み、更にねじ込んで締め付ける構造であるが、差し込み不足・締め付け不足等により接続不足があると、接触抵抗の増加により発熱・発火に至る可能性が否定できない。このため、当該コネクタの目視確認をしたところ、当該コネクタ（プラグ側）は、差し込み部全体が黒色に変色しており、特に先端部（プラグ側ネジ部：約2 cm）は熱により変形・溶融していることを確認した。また、当該コネクタ（ソケット側）は、先端部（約2 cm）のみが変色しており、一部欠損箇所があることを確認した。更に当該コネクタ（ソケット側）の内部状況を確認するため、半割に切断し確認したところ、正規の位置までねじ込んだ場合に当該コネクタ（プラグ側）先端部（プラグ側ネジ部）に接触するソケット側ネジ部に変形・溶融等の異常が認められなかった。以上より当該コネクタの接続不足により接触抵抗が増加し、発熱・発火に至った可能性が高い。

| 当該コネクタの接続不良確認結果 | |
|---|---|
| 確認結果 | <p>当該コネクタの目視確認をしたところ、当該コネクタ（プラグ側）は、差し込み部全体が黒色に変色しており、特に先端部（プラグ側ネジ部：約2 cm）は熱により変形・溶融していることを確認した。また、当該コネクタ（ソケット側）は、先端部（約2 cm）のみが変色しており、一部欠損箇所があることを確認した。</p> <div><div><p>プラグ側</p><p>焼損品</p><p>新品</p><p>先端部に変形・溶融痕を確認</p><p>差し込み部全体が黒色に変色</p></div><div><p>ソケット側</p><p>欠損箇所を確認</p><p>先端部（約2 cm）が変色</p><p>焼損品</p><p>新品</p></div></div> |

| | <p>当該コネクタ（ソケット側）の内部状況を確認するため、半割に切断し確認したところ、正規の位置までねじ込んだ場合に当該コネクタ（プラグ側）先端部（プラグ側ネジ部）に接触するソケット側ネジ部に変形・溶融等の異常が認められなかった。</p> <p>ソケット側ネジ部は変形・溶融等の異常は認められなかった</p> |

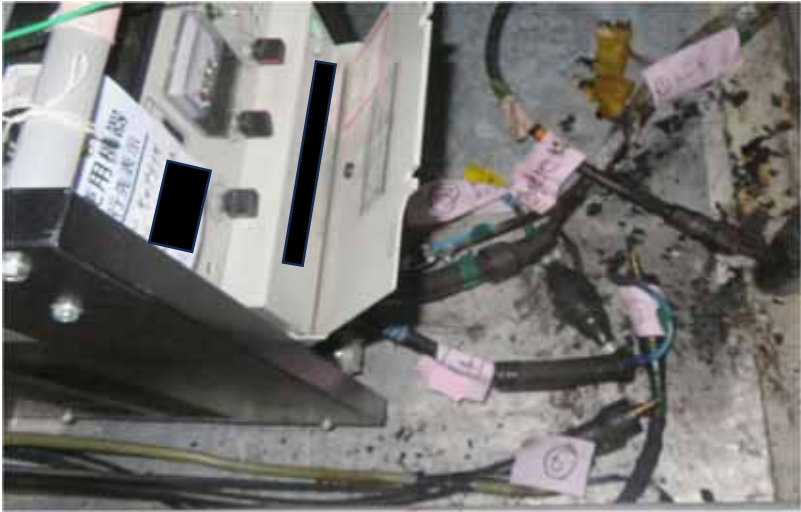
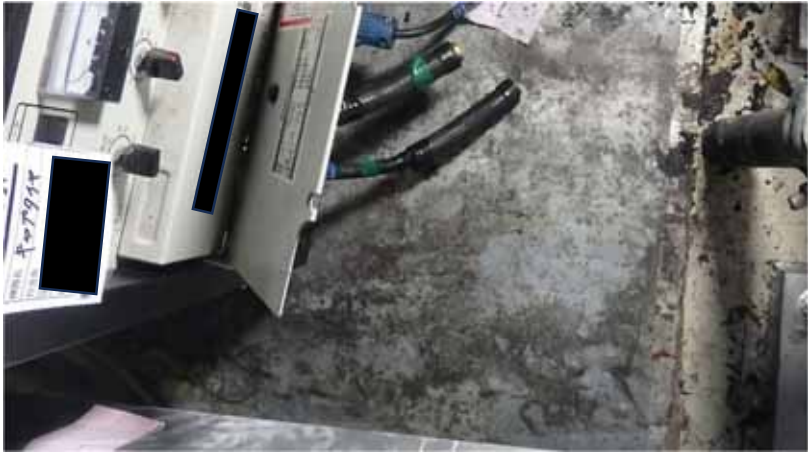
当該コネクタに湿分が混入した場合，絶縁不良による地絡が発生し，発火に至る可能性が否定できない。このため，周辺環境を確認した結果，湿度の高い環境下ではないこと，また，発火箇所の床面に設置されているブリキ板養生部を確認したところ，地絡による変色痕，溶融痕は確認されなかったことから，当該コネクタへの湿分混入が要因となる可能性は考え難い。

| 湿分の混入確認結果 | |
|---|---|
| 確認結果 | <p>周辺環境を確認した結果，湿度の高い環境下ではないこと，また発火箇所の床面に設置されているブリキ板養生部を確認したところ，地絡による変色痕，溶融痕は確認されなかった。</p> <div><p>床面確認前</p><p>床面確認後</p></div> |

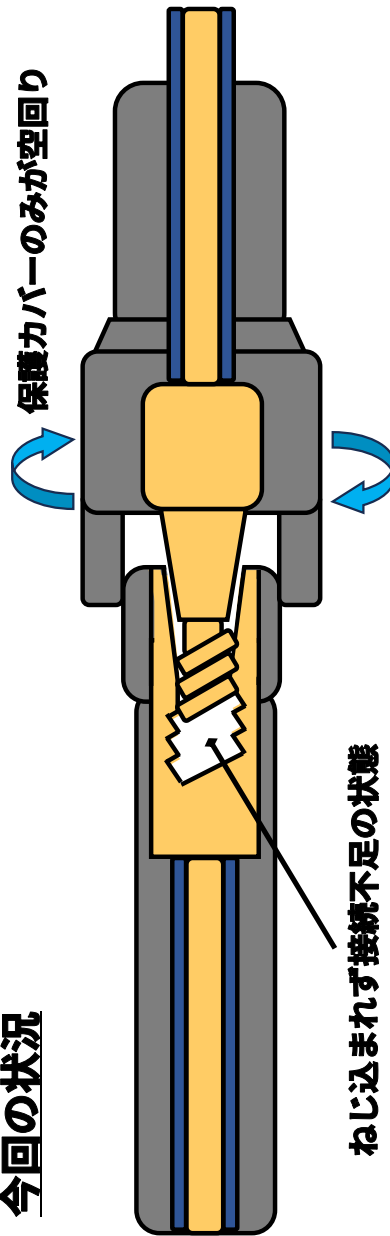
その結果、コネクタ（プラグ側）をコネクタ（ソケット側）に差し込んだ後、ゴム製の保護カバーを軽く握ってねじ込んだ場合、保護カバーのみが空回りしコネクタ導通部は回転しない場合があることが分かった。このため、当該コネクタの接続確認を行った協力会社社員は、保護カバーが空回りしたことで当該コネクタのプラグ側ネジ部がソケット側ネジ部に接触しない接続不足の状態のまま、当該コネクタがしっかりねじ込まれたと誤認した可能性がある。

ゴム製の保護カバーを軽く握ってねじ込んだ場合、保護カバーのみが空回りしコネクタ導通部は回転しない場合があることが分かった。このため、コネクタのプラグ側ネジ部がソケット側ネジ部に接触しない接続不足の状態のままとなった。

- ①溶接用ケーブルのコネクタ接続時のコネクタ保護カバーの空回りを防止するため、コネクタ保護カバーとケーブルをテーピング等により固定する運用とする。また、コネクタの緩み防止の観点から、コネクタ（プラグ側）とコネクタ（ソケット側）の保護カバー同士もテーピング等により固定する運用とする。
- ②溶接用ケーブルのコネクタを接続する際には、誤認を防止する観点からコネクタ部が確実に接続されていることを協力会社作業責任者及び当社社員が確認する運用とする。なお、コネクタ脱着の際の接続不足のリスク抑制の観点から当該溶接作業において実施していた日々の溶接用ケーブルの脱着作業は取りやめる※9こととする。

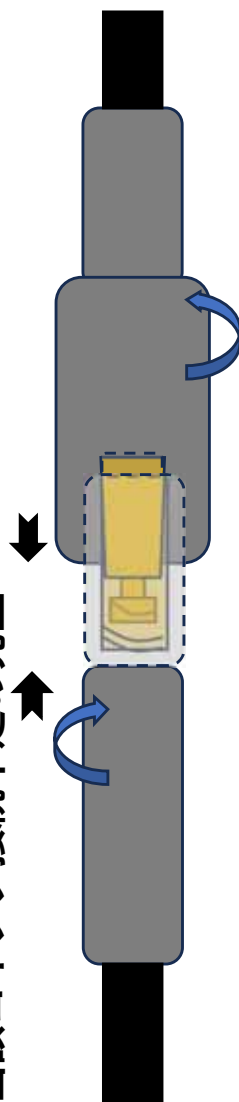
事象発生当日の作業開始前の当該コネクタ接続時、当該コネクタ（プラグ側）を当該コネクタ（ソケット側）に差し込みねじ込む際に、ゴム製の保護カバーのみが空回りして当該コネクタのプラグ側ネジ部がソケット側ネジ部に接触しない接続不足の状態が発生した。

差し込みねじ込む際に、ゴム製の保護カバーの  
みが空回りして当該コネクタのプラグ側ネジ部  
がソケット側ネジ部に接触しない接続不足の状  
態が発生

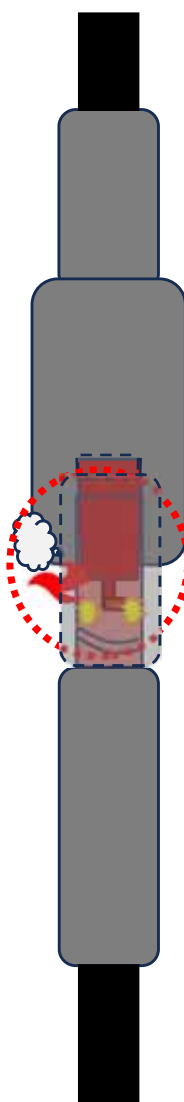
上記③により当該コネクタの発熱が増大することにより、最終的に当該コネクタが発火した。

当該コネクタの発熱が増大することにより、  
最終的に当該コネクタが発火した
