事故・故障等発生報告書

| 件 名 | 東海第二発電所 中央制御室内制御盤における火災の発生について (第 3 報) |

## 東海第二発電所 中央制御室内制御盤における火災の発生について

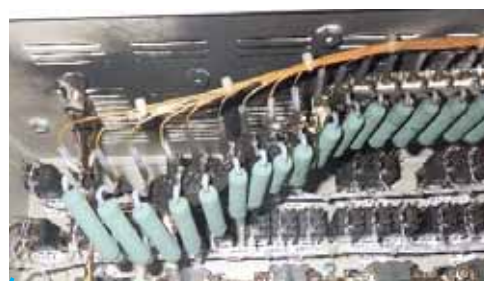
当該制御盤内

隙間から炎(こぶし大)及び発煙を確認した箇所

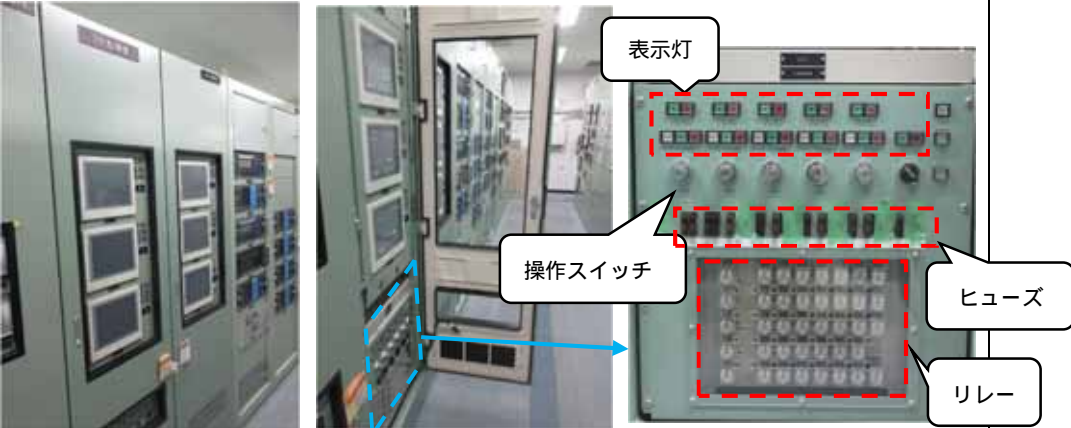
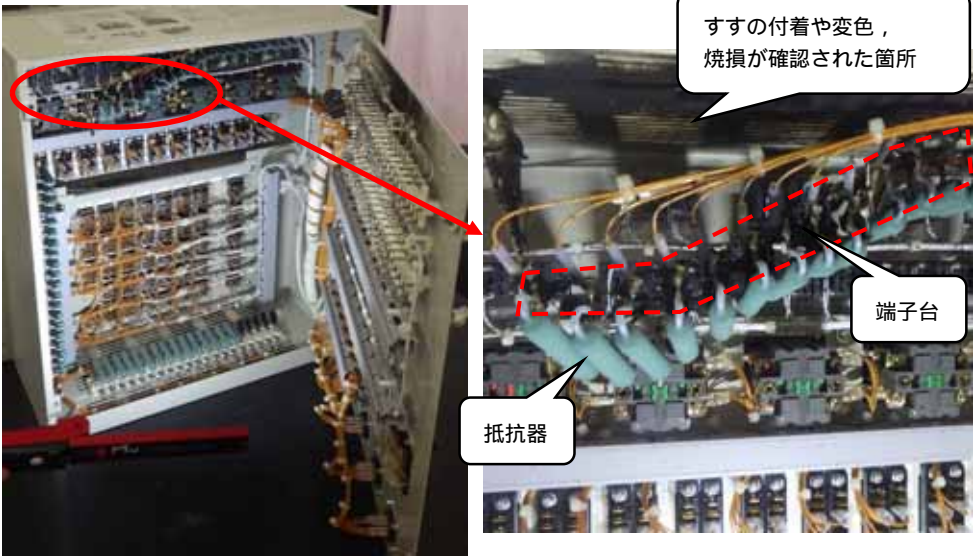
当該制御盤内は、操作スイッチ、ヒューズ、抵抗器、リレー、端子台、表示灯等で構成されている。これらについて、目視点検をしたところ、当該制御盤内天板部及び端子台（ポリカーボネート製）にすずの付着や変色を確認しており、特に抵抗器に近接する端子台の一部には焼損があることを確認した。なお、その他の構成機器には変色等の異常がないことを確認した。

| 当該制御盤の点検結果 | |
|---|---|
| 点 検 結 果 | <div data-bbox="379 566 1455 992"> <p>(当該制御盤外観) (当該制御盤外観(扉開)) (当該制御盤(正面扉開))</p> </div> <div data-bbox="379 1070 1356 1624"> <p>(当該制御盤裏面内部) (焼損箇所拡大)</p> </div> <p>当該制御盤内は、操作スイッチ、ヒューズ、抵抗器、リレー、端子台、表示灯等で構成されている。これらについて、目視点検をしたところ、当該制御盤内天板部及び端子台にすすの付着や変色を確認しており、特に抵抗器に近接する端子台の一部には焼損があることを確認した。なお、その他の構成機器には変色等の異常がないことを確認した。</p> |

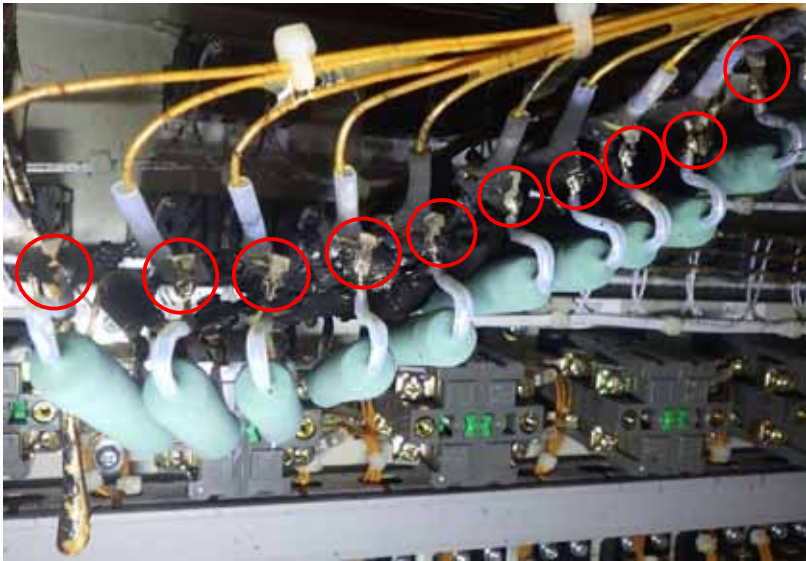
焼損していた端子台の端子部に接触不良がある場合、火災に至る可能性がある。このため端子部の確認をしたところ、端子部はハンダ付けで接続されており、ハンダ不良による接触不良があった際には局所的な焼損となることが考えられるが、焼損していた端子台に接続する複数の抵抗器が一樣に脱落していること及び端子部にハンダ不良がないことを目視により確認したことから、端子部の接触不良が要因となる可能性は考え難い。

| 焼損していた端子台端子部の接触不良確認結果 | |
|---|---|
| 確 認 結 果 | <p>当該端子部はハンダ取付けで接続されていることから、ハンダ不良による接触不良がないことを目視により確認した。</p> |

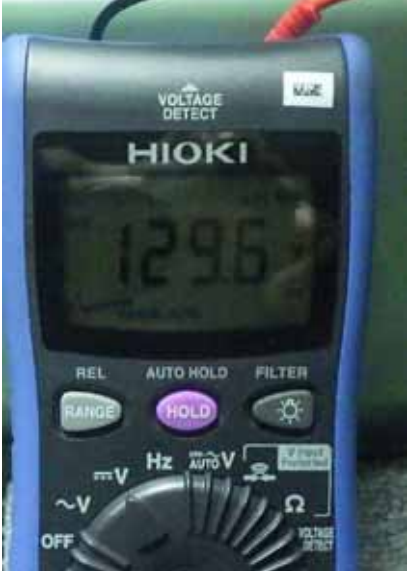
当該制御盤内部回路への入力電圧が異常に高い場合、当該制御盤内部回路が異常発熱し、火災に至る可能性があるが、当該制御盤内部回路の印加電圧を確認した結果、電圧は判定基準値内であったことから過電圧が要因となる可能性は考え難い。

| 当該制御盤の入力電圧測定記録 | |
|---|---|
| 確 認 結 果 | <p>当該制御盤の一次側に接続する入力電圧を測定した結果，当該制御盤の電源仕様である直流 125V ( + 10 % , - 20 % ) の範囲内であることを確認した。</p> <div></div> |

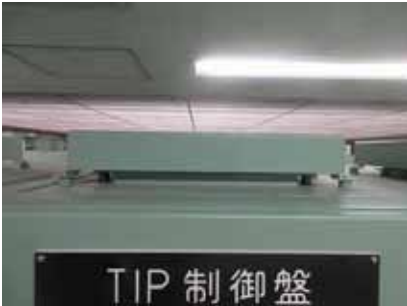
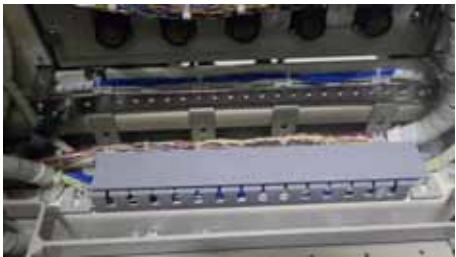
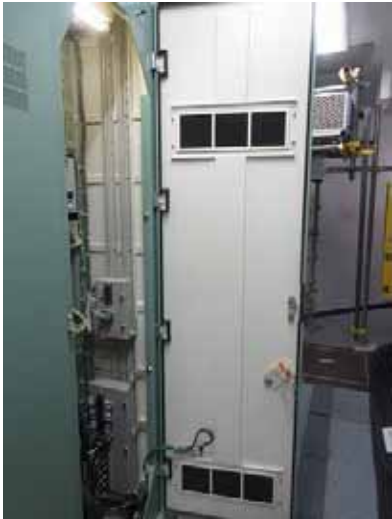
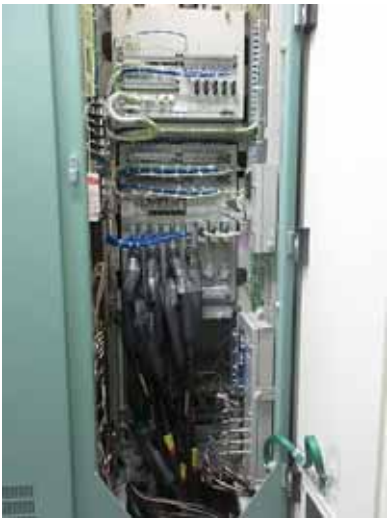
塵埃の堆積により絶縁性能の低下等が発生した場合、火災に至る可能性がある。当該制御盤における塵埃の堆積状況を確認した結果、当該制御盤の冷却ファン本体及び天板の吹出し口に塵埃の堆積は確認されず、外気取込みフィルタについても有意な塵埃の付着及び劣化がないことを確認したことから、塵埃の堆積が要因となる可能性は考え難い。

| 当該制御盤の塵埃堆積状況確認結果 | |
|---|---|
| 確 認 結 果 | <p>当該制御盤を確認した結果 , 有意な塵埃の堆積は確認されなかった。</p> <div><p>( 制御盤上部 )</p><p>( 制御盤内下部 )</p></div> |

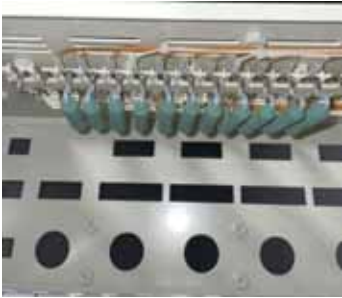
スローブローヒューズによるシェアバルブ作動模擬確認を実施した結果、模擬<sup>11</sup>スイッチを「点火」位置にしたところ、当該ヒューズは 0.6 秒で溶断し、端子台を含む試験回路に発煙・焼損が無いことを確認した。

| 当該制御盤から炎・発煙が発生したメカニズムの再現確認結果 | | | |
|---|---|---|---|
| | 1) スローブローヒューズによる作動確認 | ヒューズは0.6秒で溶断し,端子台を含む試験回路に発煙・焼損が無いことを確認した。 | |

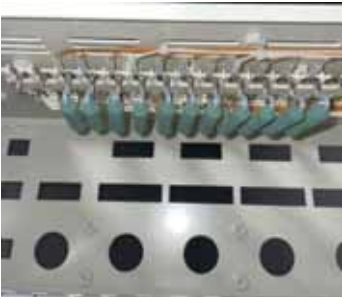
スローブローヒューズを大容量ヒューズに交換した上で、模擬スイッチの操作時間（試験回路への通電時間）を工場出荷時の試験と同様に 3 ～ 4 秒としたところ、通電により抵抗器が発熱するものの、試験回路に発煙・焼損が無いことを確認した。

| 当該制御盤から炎・発煙が発生したメカニズムの再現確認結果 | | | |
|---|---|---|---|
| | 2) 大容量ヒューズによる作動確認(短時間, 3~4秒通電) | 通電により抵抗器が発熱するものの,試験回路に発煙・焼損が無いことを確認した。 | |

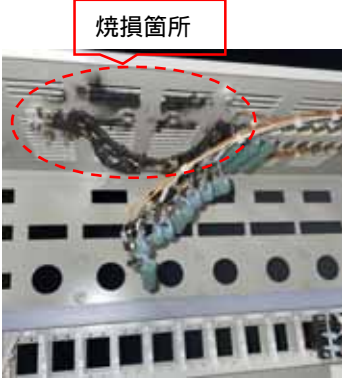
スローブローヒューズを大容量ヒューズに交換した上で、模擬スイッチ「点火」位置に保持し、試験回路の状況を確認したところ、5.3 秒で端子台の発煙・焼損を確認したことから模擬スイッチを「モニタ」位置に戻した。

| 当該制御盤から炎・発煙が発生したメカニズムの再現確認結果 | | | |
|---|---|---|---|
| | 3) 大容量ヒューズによる作動確認(通電状態継続) | 53秒で端子台の発煙・焼損を確認した。 | |
| | 以上のことから,シェアバルブの作動確認において,スローブローヒューズを大容量のヒューズに交換し,通電状態を継続させたことから抵抗器が発熱源となって近傍に設置されている端子台が過熱され,焼損に至ったことが確認した。 | | |
