事故・故障等発生報告書

令 07 原 機（サ）051  
令和 7 年 9 月 12 日

| 件 名 | プルトニウム燃料第三開発室におけるこげ跡の確認（火災）<br>について（第 2 報） |

プルトニウム燃料第三開発室におけるこげ跡の確認（火災）について  
（第 2 報）

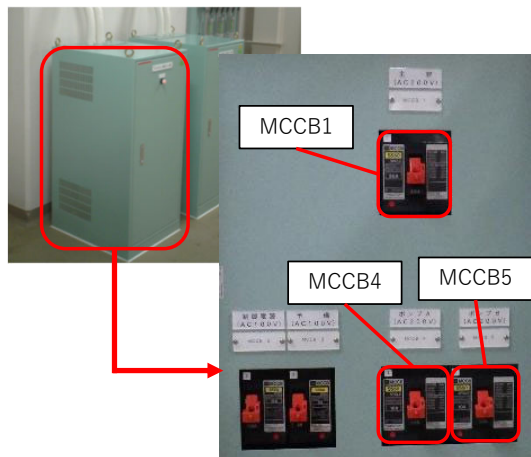
放射性ガスモニタ降圧トランス盤

(当該モニタ停止後に撮影)

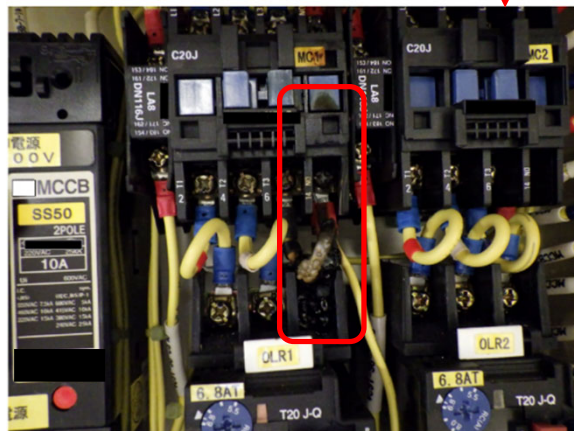
放射性ガスモニタ

サンプリングユニット分電盤内のこげ跡

(令和7年5月26日撮影。黒塗りは製造会社名のためマスキングした。)

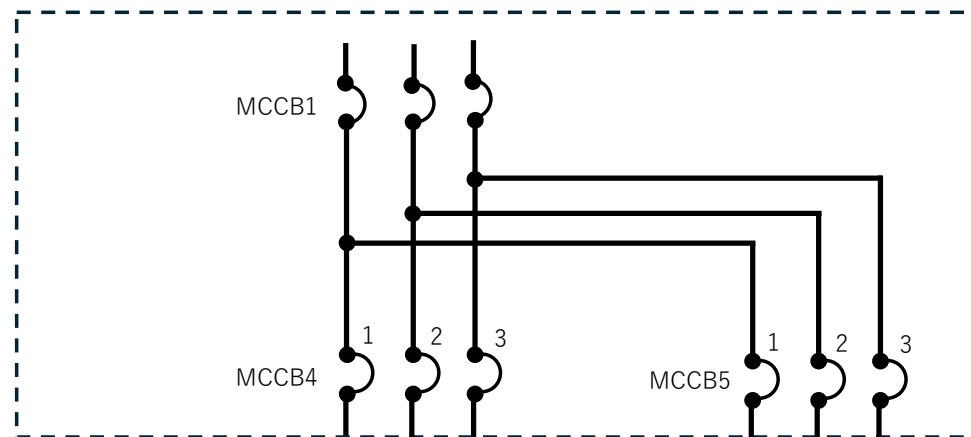
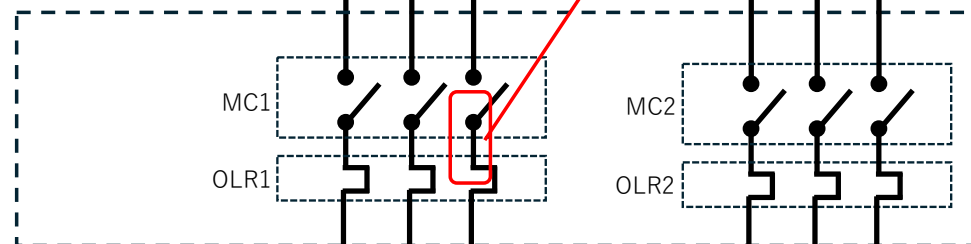
図 放射性ガスモニタサンプリングユニット及び電源系統図 (概要図)

こげ跡確認箇所

不具合があったポンプ

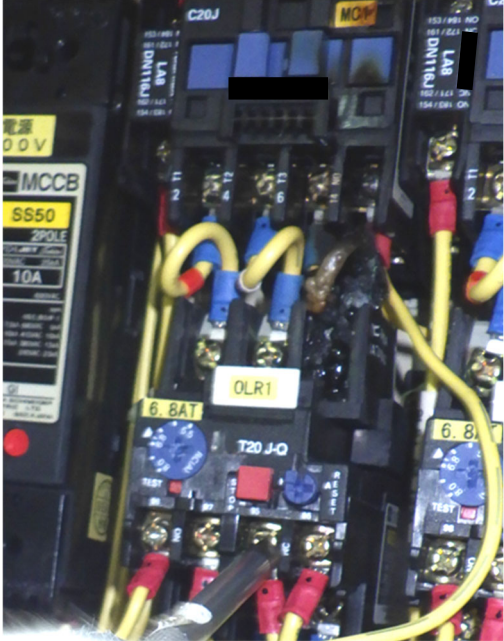
| 事象 | 要因（大分類） | 要因（小分類） | 調査の目的と方法 | 調査結果 | 評価 |
|---|---|---|---|---|---|
| | | ③端子の緩み | 端子の緩みがある場合、端子部が発熱し火災に至る可能性があるため、ケーブルの端子の締付、施工状態を点検した。 | 2025年5月27日に端子部の締付状態を確認した結果、火災発生箇所であるサーマルリレー（OLR1）の端子L3については発熱により固着した可能性が考えられるため、緩みの有無を確認することができなかった。設置以降、当該サーマルリレー（OLR1）の取り外し等は実施しておらず、端子の締付状態も確認していなかった。長年のポンプの運転に伴い生じた振動等の影響により端子の緩みが生じ、接触抵抗が増加し、端子部の発熱量が増えて、焼損に至った可能性は否定できないことから、緩みが要因となる可能性は否定できないと評価した。 | △ |

| ケーブルの端子部の締付及び施工状態調査 | |
|---|---|
| 確認結果 | <p>端子部の締付状態を確認した結果、火災発生箇所であるサーマルリレー（OLR1）の端子L3についてはドライバーにより端子の締め付けの状態を確認し、緩みはなかった。ただし、端子L3は発熱による損傷が激しく、ネジが固着していた可能性が考えられる。</p> <div data-bbox="620 869 1125 1507"></div> <p>端子の締付確認の状況（撮影日：令和7年5月27日）<br/>（黒塗りは製造会社名のためマスキングした。）</p> <p>設置以降、当該サーマルリレー（OLR1）の取り外し等は実施しておらず、端子の締付状態も確認していなかった。長年のポンプの運転及び切替に伴うサンプリングユニット分電盤内の振動等の影響により端子の緩みが生じ、接触抵抗が増加し、端子部の発熱量が増えて、火災に至った可能性は否定できないことから、緩みが要因となる可能性は否定できないと評価した。</p> |

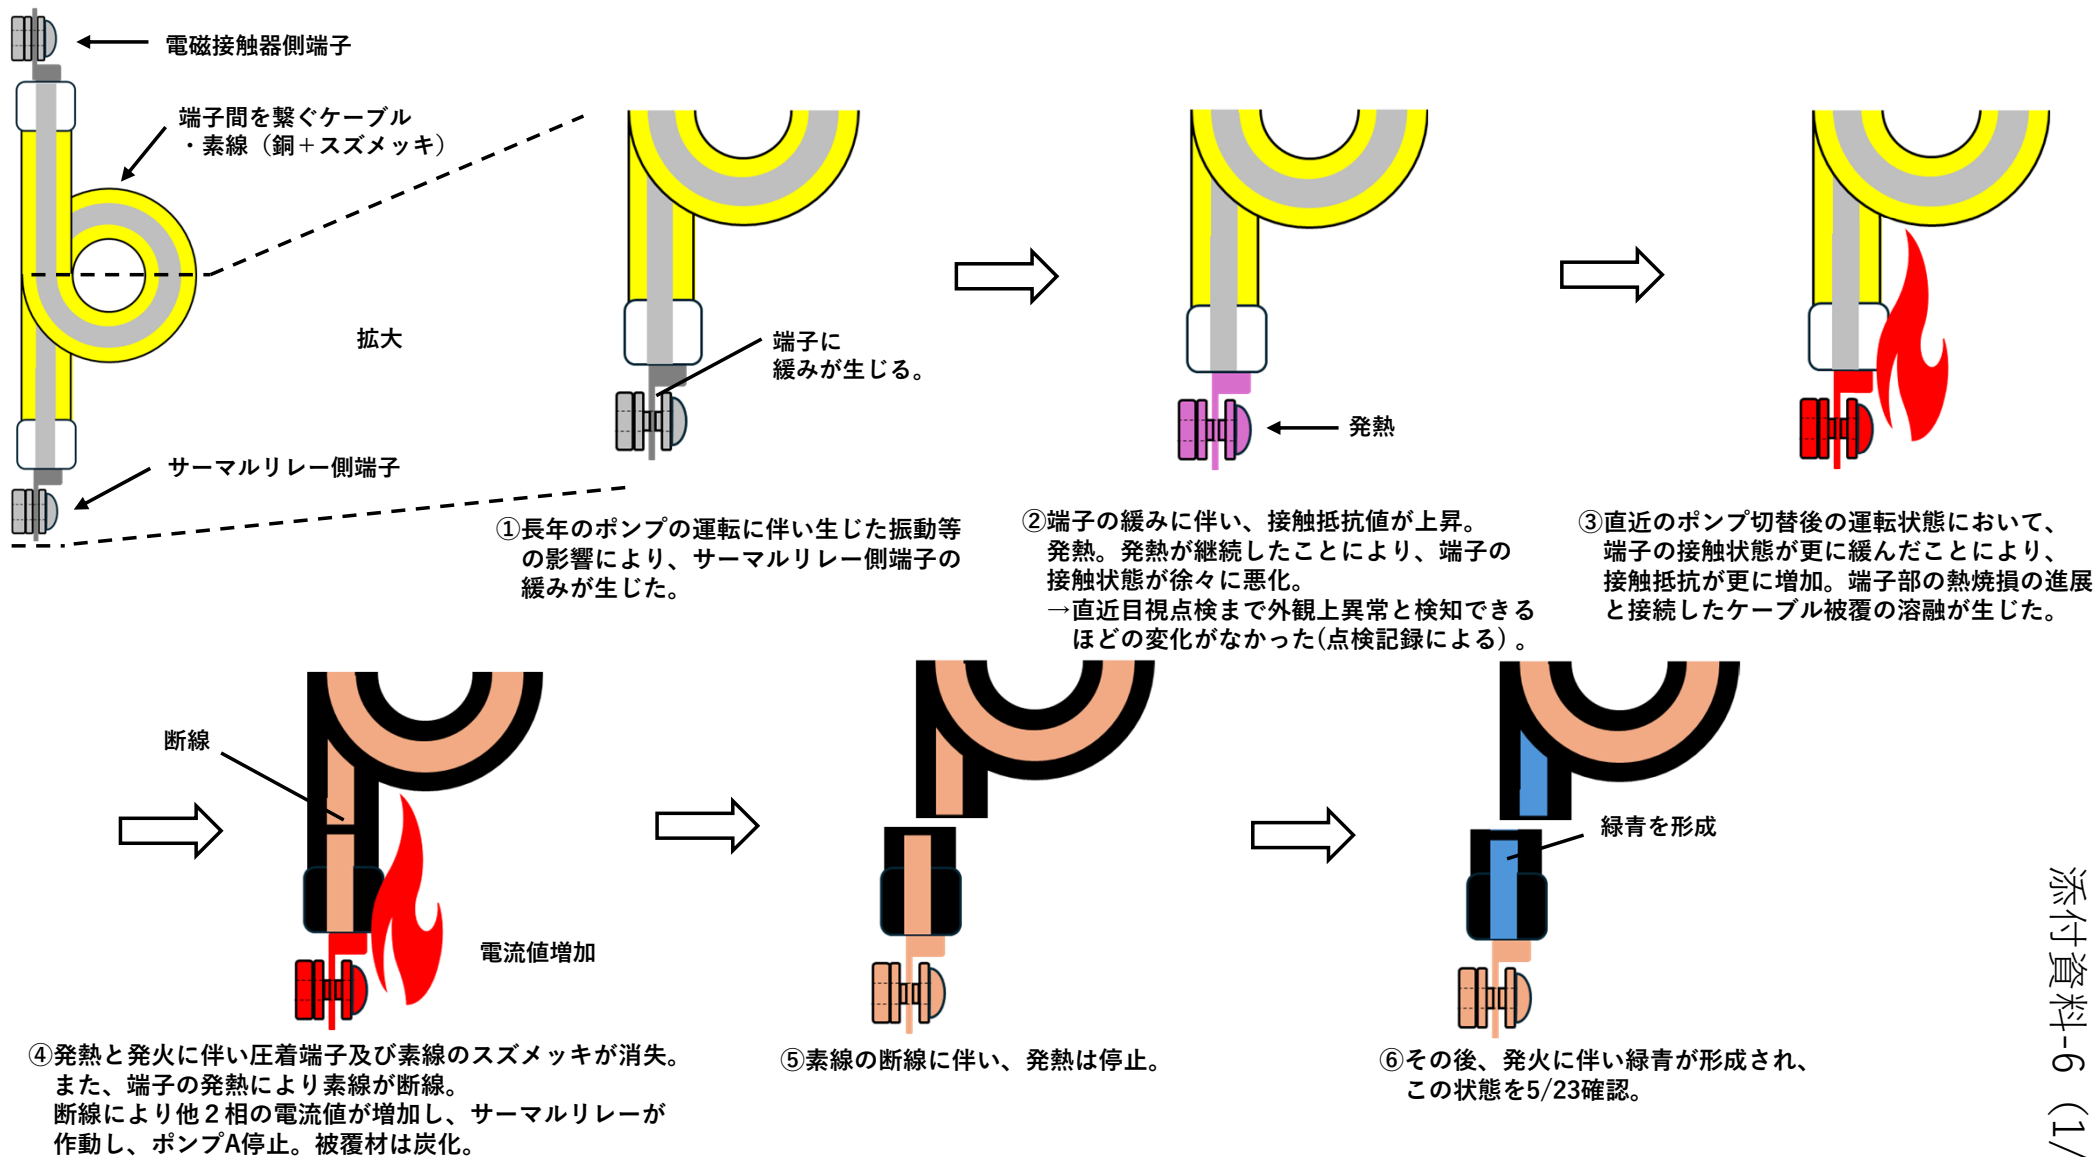
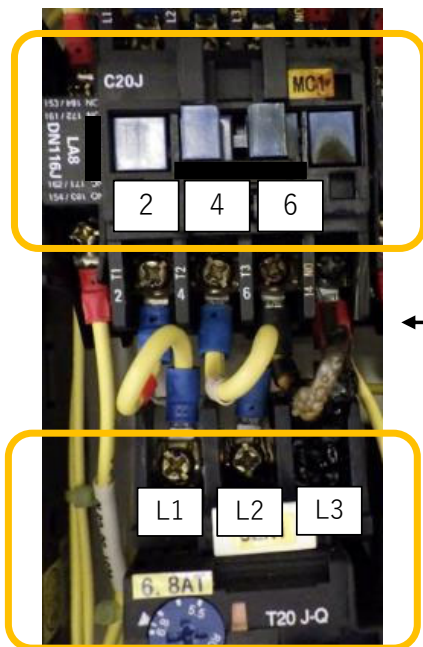
補足説明資料  
(火災発生メカニズム (こげ跡部の目視確認から発火はサーマルリレー側端子と推定) )

この端子の緩みが日常点検（目視確認）等で確認されないまま運転を継続した結果、端子の接触抵抗の増加とともに発熱量も増加し、サーマルリレー（OLR1）端子の熱損傷の進展と接続したケーブルの被覆材の溶融によりこげ跡が生じたものと推定した。

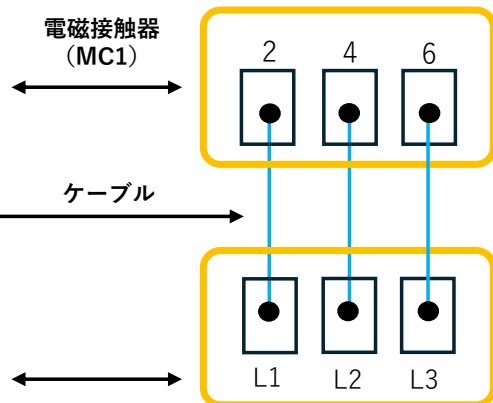
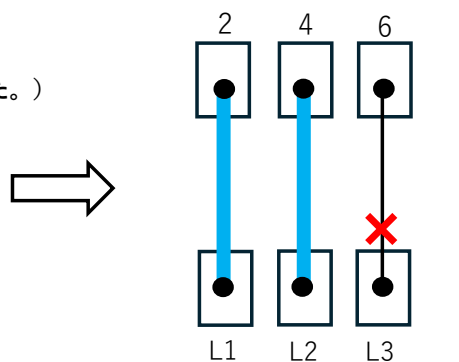
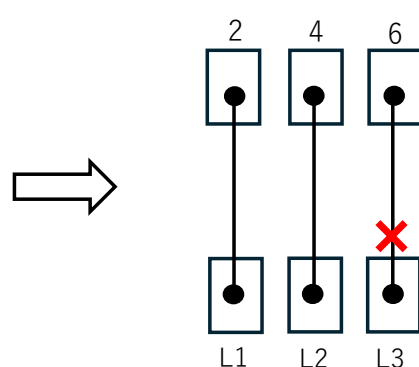
サーマルリレー  
(OLR1)

なお、現場調査の際には、サーマルリレー（OLR1）が作動していることを確認した。これは、発熱によりケーブルが溶融・断線したことで、同じ電源系統の他の 2 相の電流値が増加し、サーマルリレー（OLR1）の設定電流値を超えたと考えられる。したがって、令和 7 年 4 月 26 日（土）に発生したポンプ A の停止は、サーマルリレー（OLR1）作動による電磁接触器（MC1）の遮断が原因であると判断する。

③ケーブル断線に伴う欠相により、  
他2相の電流値が増加。

④サーマルリレーが作動  
動力が止まり、ポンプAが停止。

①サーマルリレー端子  
(L3付近) で焼損発生。

②焼損に伴いケーブルが断線。  
断線により発熱は停止。

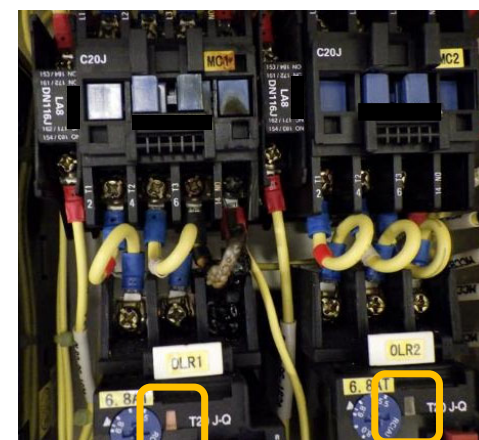
サーマルリレー  
作動状態の表示

通常状態の  
表示

(こげ跡確認時に撮影)

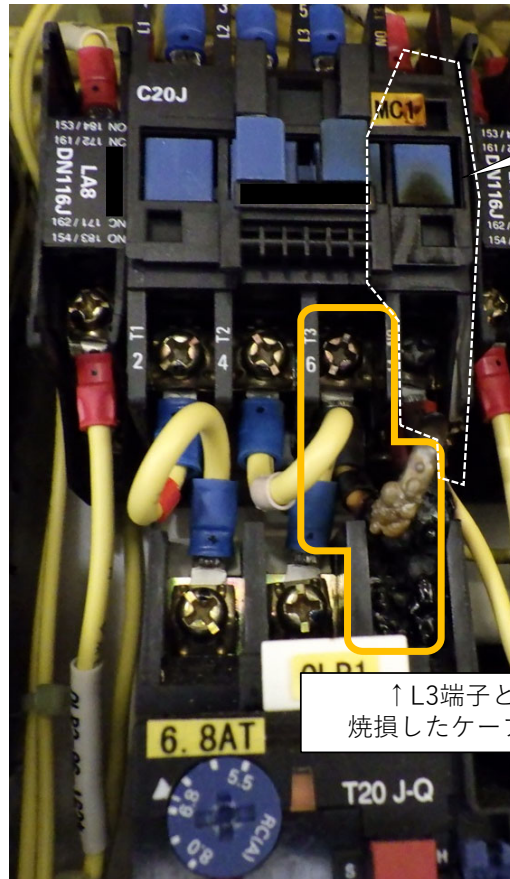
電磁接触器（MC1）・サーマルリレー（OLR1）

火災による  
変色

↑ L3端子と  
焼損したケーブル

サーマルリレー（OLR1）の端子L3付近  
溶融、変形、焼損あり（撮影日5/23）  
（黒塗りは製造会社名のためマスキングした。）

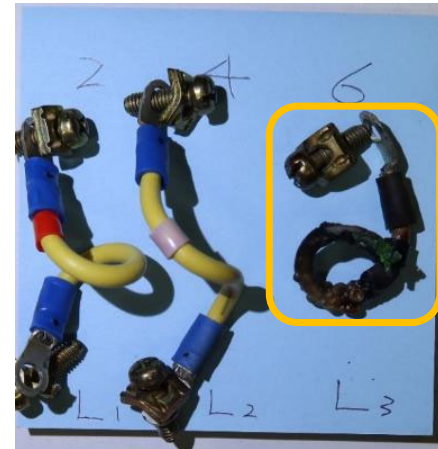
溶融、変形あり（撮影日5/27）

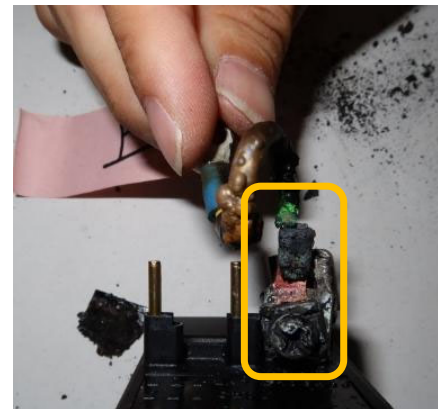
なお、ケーブル銅素線部の付着物は、銅化合物（緑色の付着物は緑青、黒色の付着物は銅酸化物）と考えられることから、こげ跡部位で発生した発熱によりスズメッキが消失した後、銅が酸素等と反応し形成されたものと考えられる。

素線部に緑青あり（撮影日5/27）

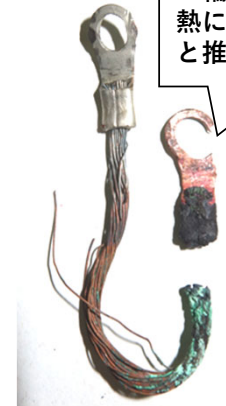
断線した圧着端子

取外しの際に圧着端子  
の輪の一部が破損した。  
熱により劣化していた  
と推定される。

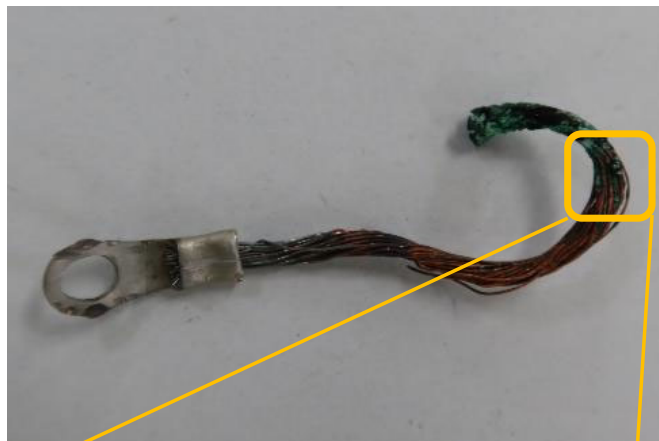
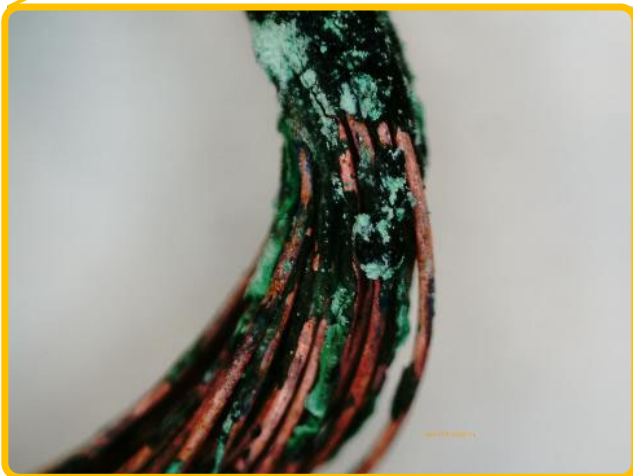
令和 7 年 5 月 27 日（火）、公設消防による現場調査に併せて、当該分電盤を調査した結果、こげ跡が確認されたケーブル（電磁接触器（MC1）の端子 6 とサーマルリレー（OLR1）の端子 L3 の間を接続するケーブル）が完全に断線していること、断線した銅素線部に緑色や黒色の物質が付着していること及び銅素線部からスズメッキが消失していることを確認した。また、火災が発生したと推定されるサーマルリレー（OLR1）の端子 L3 については、ドライバーにより端子の締め付けの状態を確認し、緩みはなかった。ただし、端子 L3 は発熱による損傷が激しく、ネジが固着していた可能性が考えられる。

電磁接触器（MC1）－サーマルリレー（OLR1）間の  
こげ跡が確認されたケーブル（撮影日 6/9）

緑青、スズメッキの剥がれあり

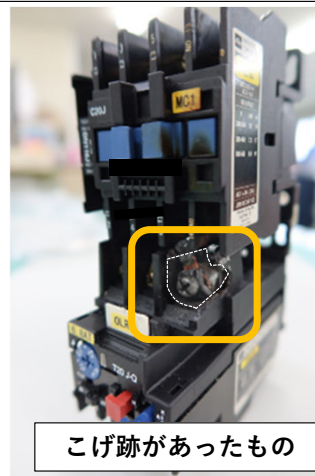
電磁接触器及びサーマルリレー（撮影日 6/18）

こげ跡があったもの

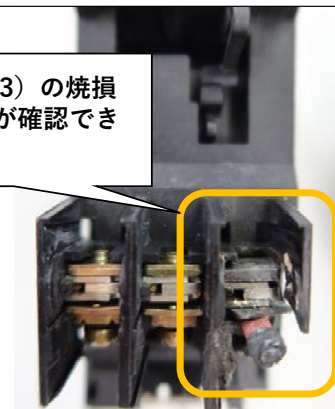
当該サーマルリレー（OLR1）

サーマルリレーのみ（撮影日 6/20）  
（電磁接触器から切り離し、サーマルリレーの上面方向から撮影）

OLR1端子（L3）の焼損  
が著しいことが確認でき  
る
