事故・故障等発生報告書

発 生 年 月 日	令和 2 年 9 月 1 0 日（木）
発 生 場 所	大洗研究所ナトリウム分析室（管理区域）
件 名	大洗研究所ナトリウム分析室（管理区域）における火災について（第 2 報）
状 況 原 因 対 策 環 境 へ の 影 響	別紙のとおり。

大洗研究所ナトリウム分析室（管理区域）における火災について（第2報）

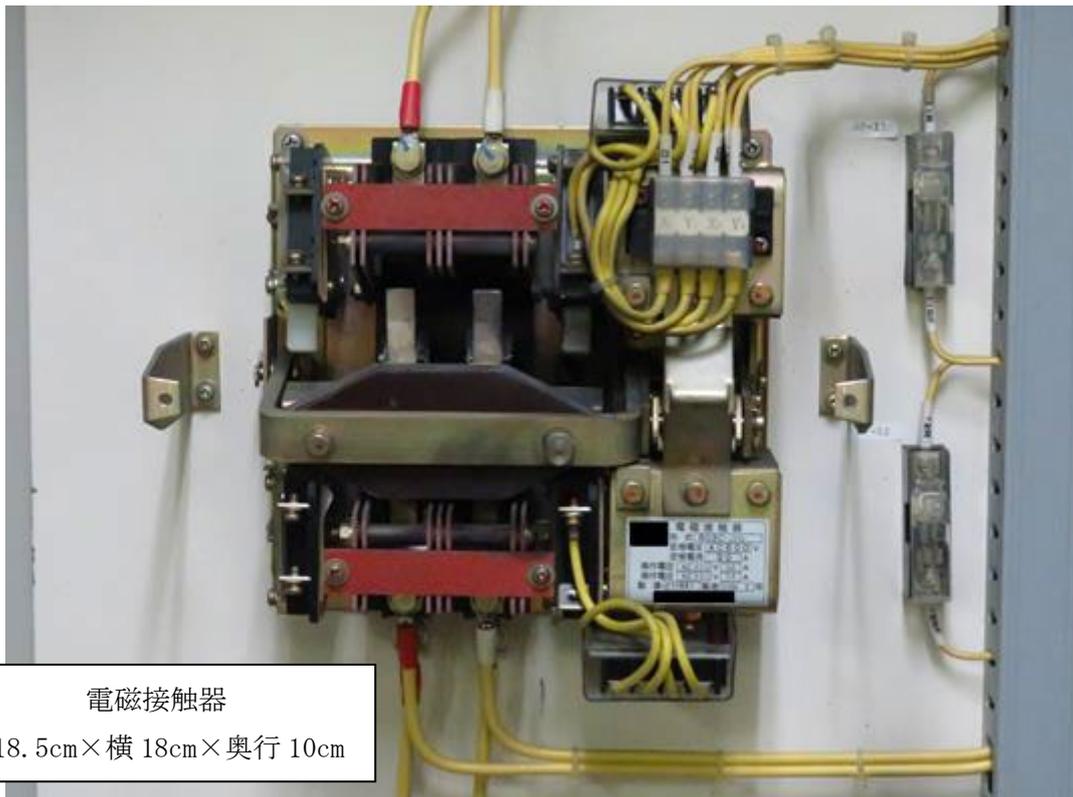
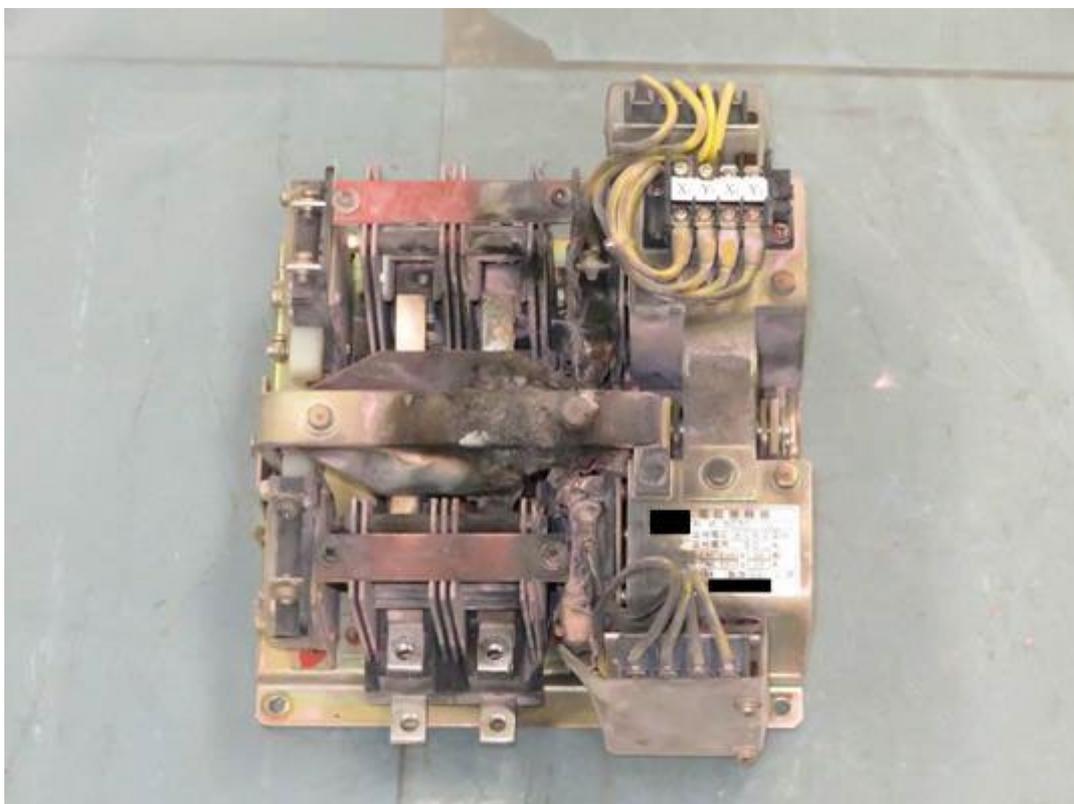
図6 発火した電磁接触器の状況

- ③ 11時30分頃 トリップしたNFBを復旧した（下流側負荷の全てのNFBを「切」としているため、通電していない状況）。その後、仮設電流計により通電状態の変化を確認しながら、電磁接触器の直上のNFBを除く下流側負荷のNFBを順次「入」とし、健全に通電していることを確認した（下流側負荷健全性確認手順の概要：図4参照）。
- ④ 11時40分頃 電磁接触器の直上のNFB（下流側負荷のNFBの一つに該当）を「入」としたところ、電磁接触器が商用系側に自動で切り替わると同時に、電磁接触器が発火した。電磁接触器の直上のNFBを「切」とするとともに、火災が発生した部屋に設置されていた消火器2本及び隣接する部屋に設置されていた消火器2本を用いて、初期消火を実施した。
- ⑤ 11時46分 大洗町消防本部（以下「公設消防」という。）に119番通報を実施した。初期消火については、電磁接触器の非常系側の電源も「切」とした後、11時44分に成功した（消火後の分電盤の状況：図5参照）。
- ⑥ 13時10分 公設消防により鎮火が確認された。また、本事象は、火災と判断された。
- ⑦ 13時49分 公設消防による実況見分が行われた。分電盤内の電磁接触器を取り外し、管理区域外に持ち出した上で外観を確認したが、火災原因の特定には至らなかった（発火した電磁接触器の状況：図6参照）。

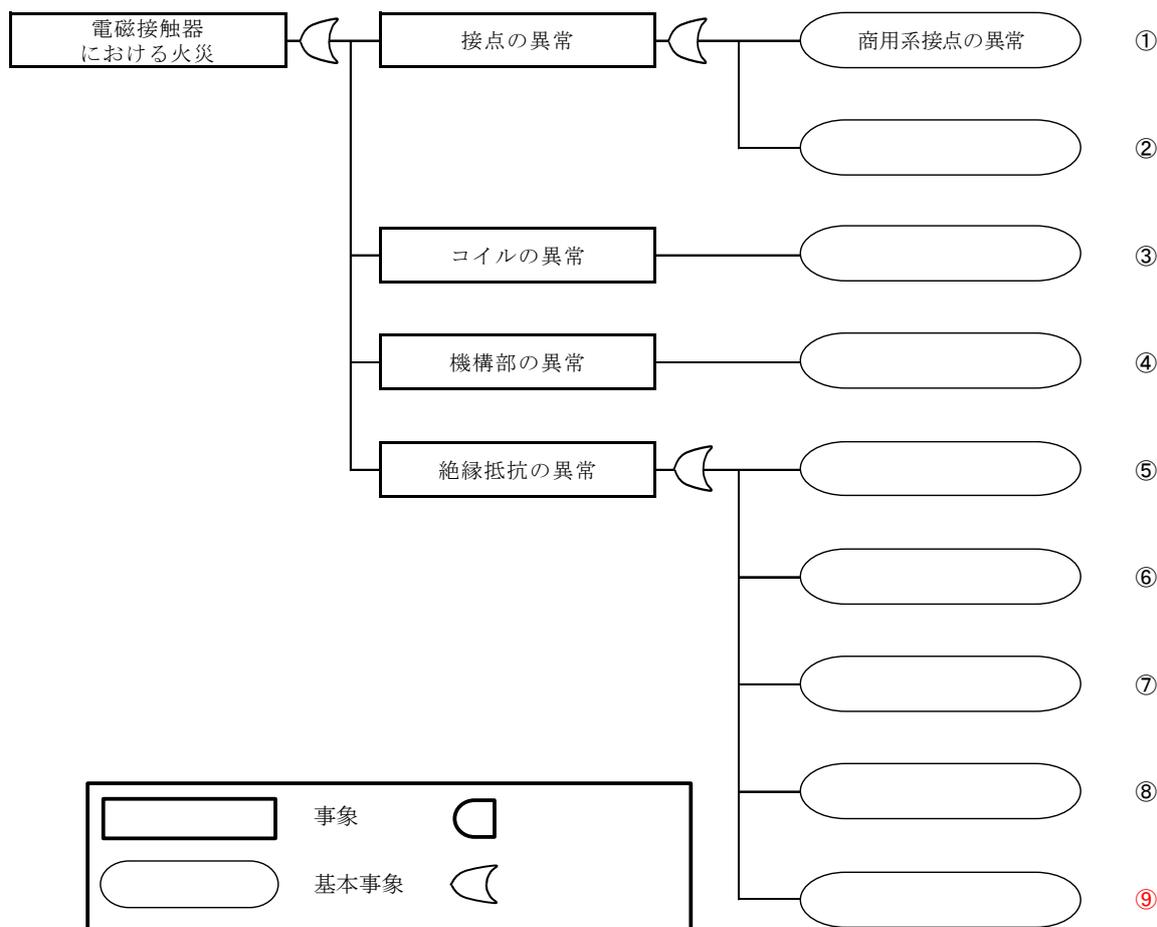
図7 電磁接触器の内的要因による火災に係る故障解析表 (FTA)

電磁接触器の内的要因による火災に係る故障解析表（FTA）を図7に示す。製造メーカーが行った電磁接触器の分解調査より、非常系側給電ラインの1相の電源端子と負荷側の1相の電源端子固定ネジの間にトラッキングの痕跡が確認された。電磁接触器の火災の直接的な原因は、当該電磁接触器において、長期間の使用により、絶縁抵抗の劣化が進む中で、電源供給が非常系から商用系に切り替わったタイミングで、非常系側給電ラインの1相の電源端子と負荷側の1相の電源端子固定ネジの間に電位差が生じ、トラッキングを原因とする漏電が発生したと判断した（図8参照）。

①	切替直前まで、負荷は正常に運転しており、異常はなかった。また、外観目視により、異常等がないことを確認している。また、メーカー分解調査において、溶着の痕跡はなかった。
②	切替直前まで、負荷は正常に運転しており、異常はなかった。また、外観目視により、異常等がないことを確認している。また、メーカー分解調査において、溶着の痕跡はなかった。
③	切替直前まで、負荷は正常に運転しており、異常はなかった。また、外観目視により、異常等がないことを確認している。また、メーカー分解調査において、溶着の痕跡はなかった。
④	切替直前まで、負荷は正常に運転しており、異常はなかった。また、外観目視により、異常等がないことを確認している。また、メーカー分解調査において、溶着の痕跡はなかった。
⑤	メーカー分解調査において、部品構成に不備はなかった。
⑥	メーカー分解調査において、一部溶断・溶損が生じているが、火災による二次的な影響であり、問題となる変形・断線はなかった。
⑦	メーカー分解調査において、配線の緩みはなかった。
⑧	切替直前まで、負荷は正常に運転しており、異常はなかった。また、外観目視により、異常等がないことを確認している。
⑨	メーカー分解調査において、非常系側給電ラインの1相の電源端子と負荷側の1相の電源端子固定ネジの間にトラッキングの痕跡を確認した。経年により、絶縁抵抗劣化が徐々に進行する中で、非常系から商用系への切替をきっかけに、トラッキングが発達し、火災に至ったものと推定される。

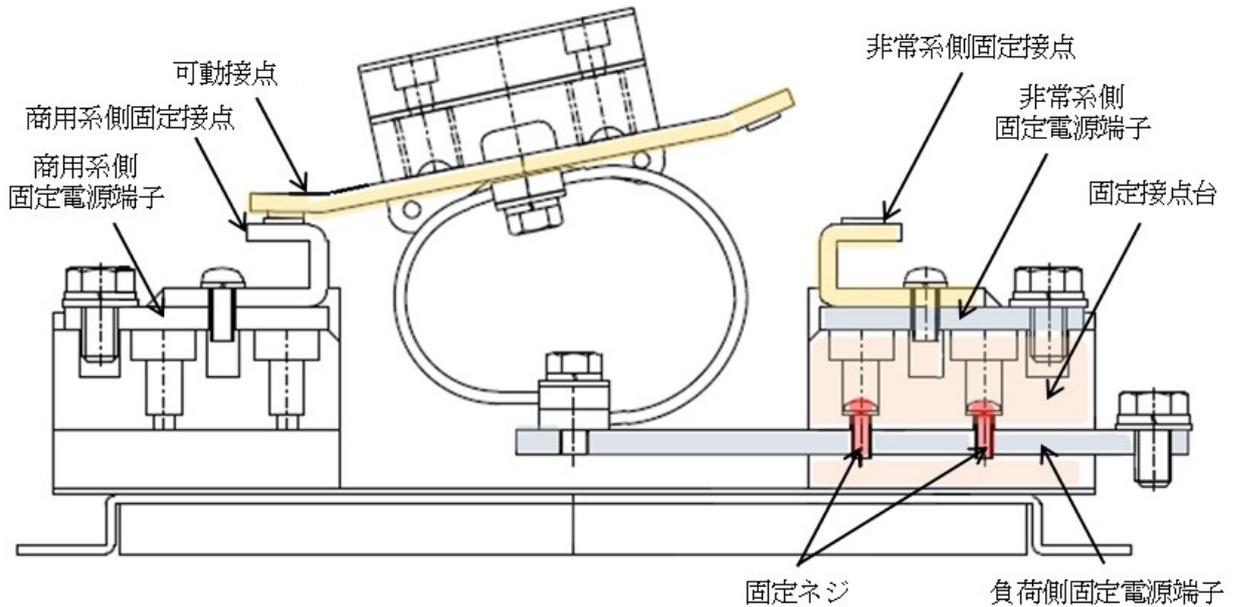
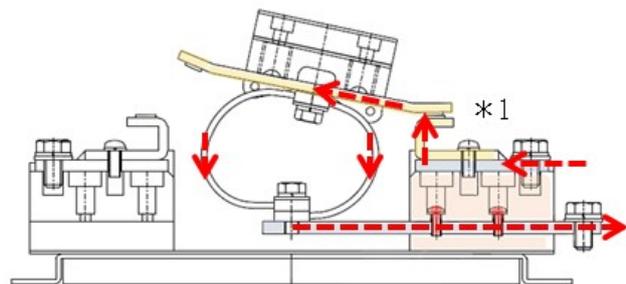
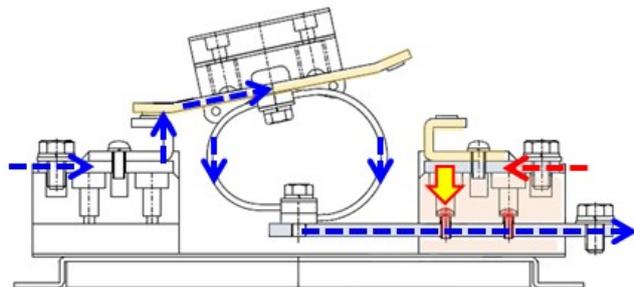
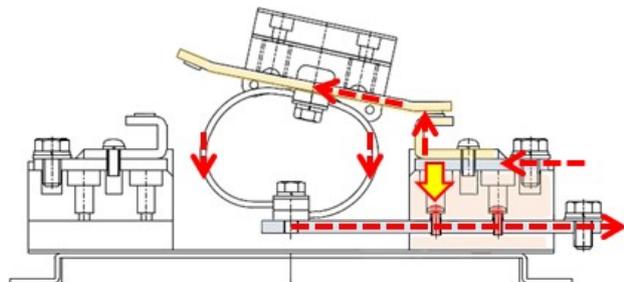
図8 電磁接触器が火災に至るまでの流れ

*1 非常系側固定電源端子と負荷側固定電源端子における電圧の位相は同じであり、非常系側固定電源端子と負荷側固定電源端子の固定ネジの間に電位差はなく、トラッキングを原因とする漏電が発生する環境にない。

非常系側固定電源端子と負荷側固定電源端子の固定ネジの間に電位差が生じ、トラッキングを原因とする漏電（⇒）が発生

商用系NFB「切」により、非常系に切り替わり、上記①の状態に戻ったが、上記②において、トラッキングによる漏電経路が形成されたことで漏電が継続し、過熱により、周囲の可燃物（絶縁板等）が焼損
→ 非常系側電源「切」により通電停止

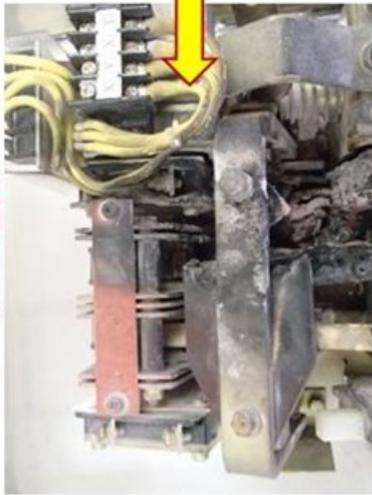
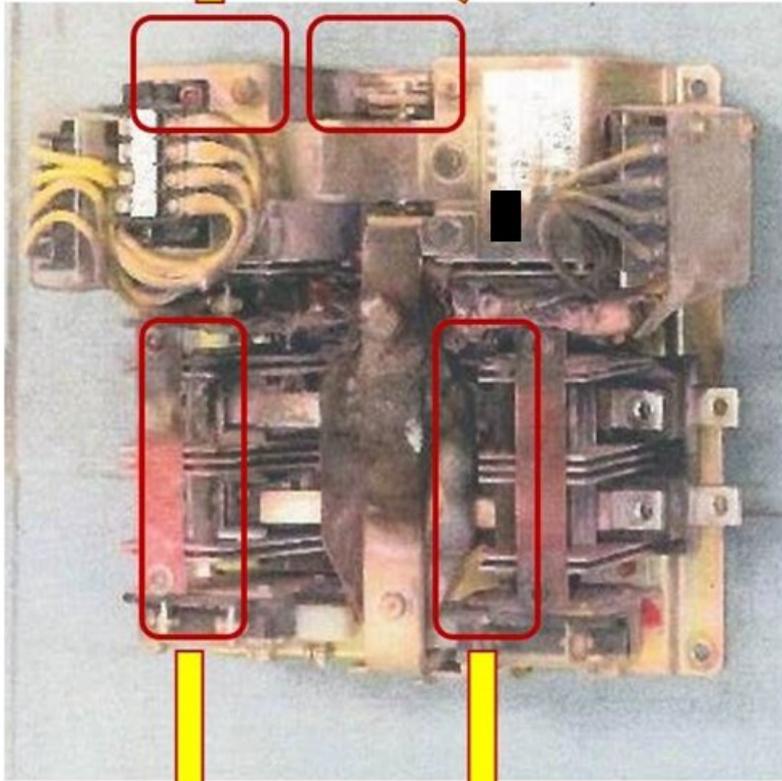
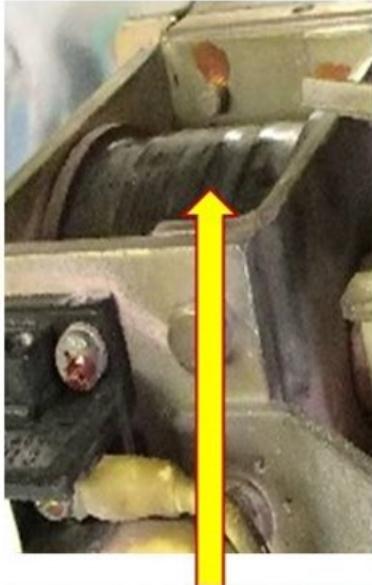
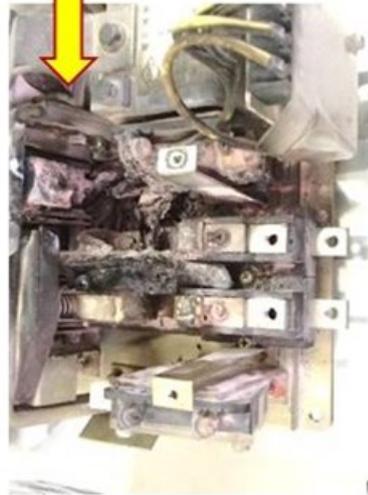
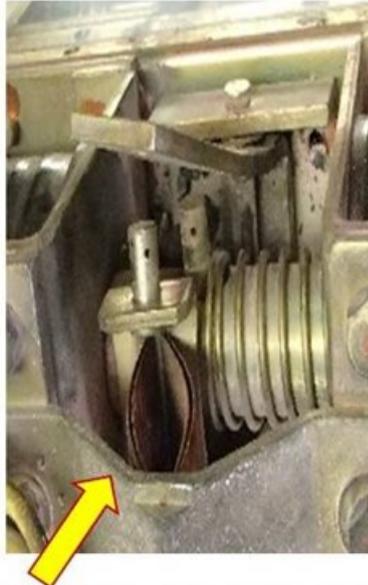
接点部、コイル部及び機構部の焼損状況確認結果

接点	接点の溶着の痕跡はなかった（主接点溶着は発生していない）
コイル	コイルの外装に焼損の痕跡はなかった（操作コイルの連続通電は発生していない）。また、抵抗測定の結果は基準値内であった。
機構部	機構部に焼損の痕跡はなかった。

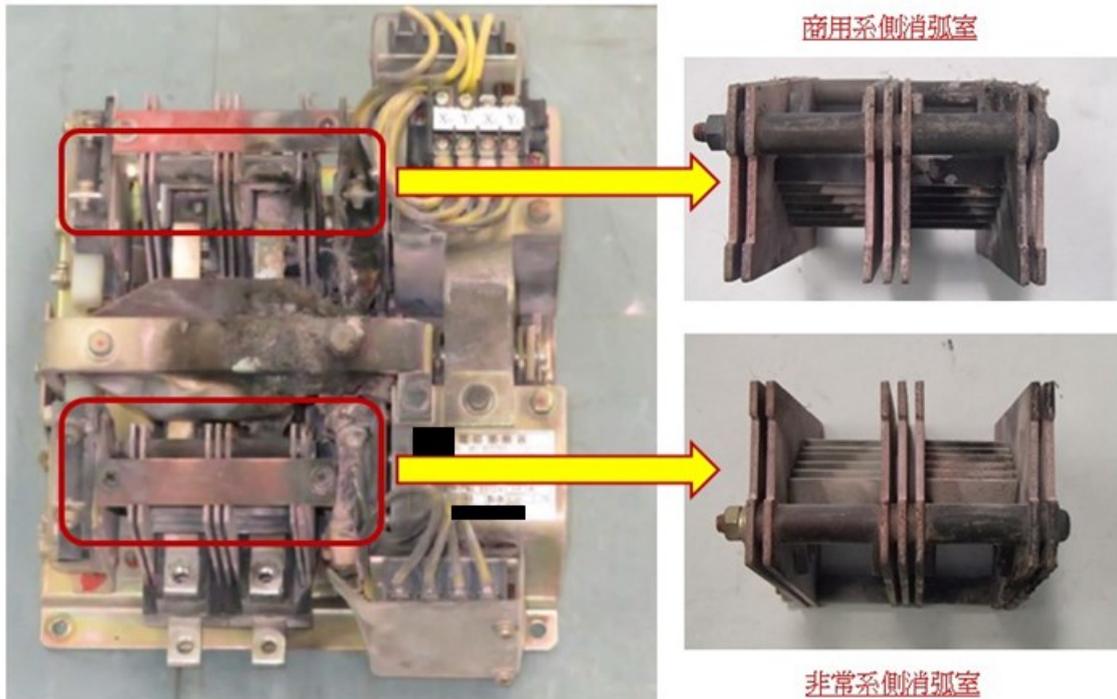
① 消弧室確認

部品構成の異常：無／ネジの緩み：無

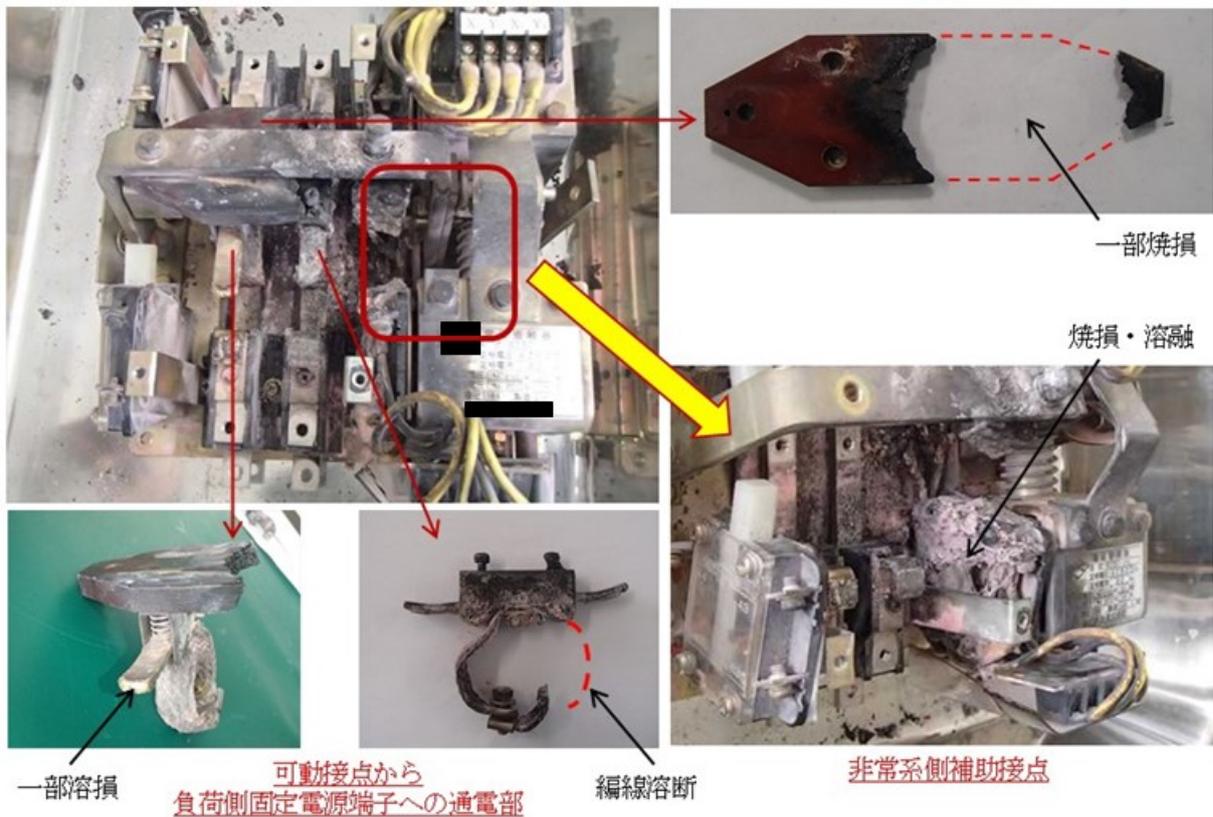
② 焼損部確認

部品構成の異常：無／ネジの緩み：無／溶損等：有（二次的要因によるものと推定）

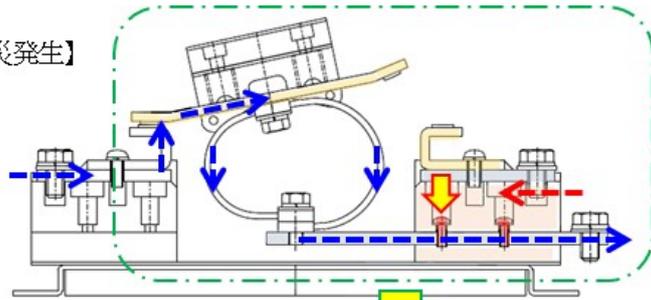
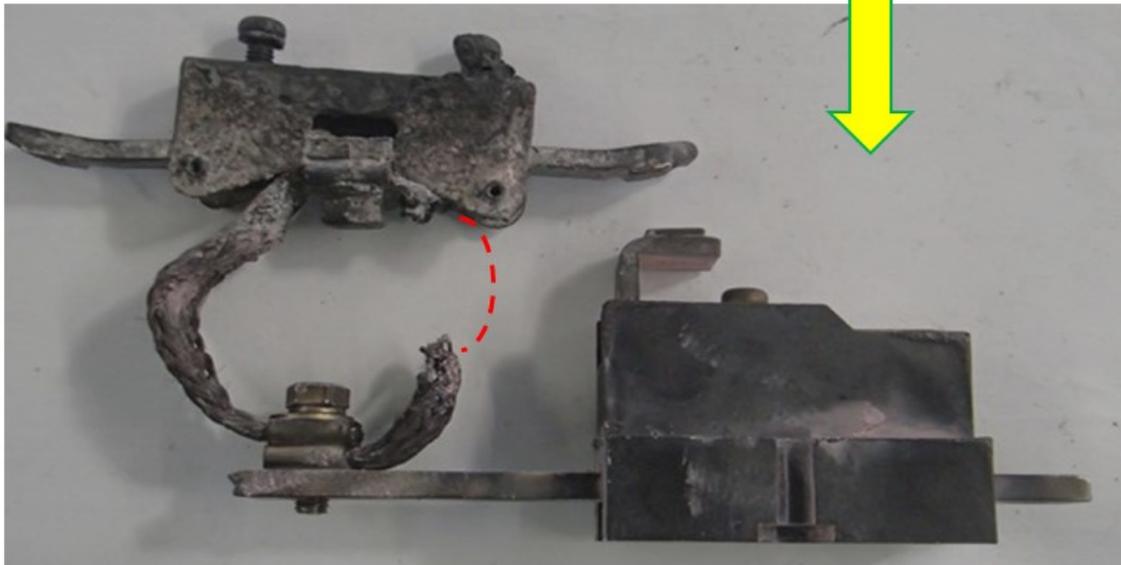
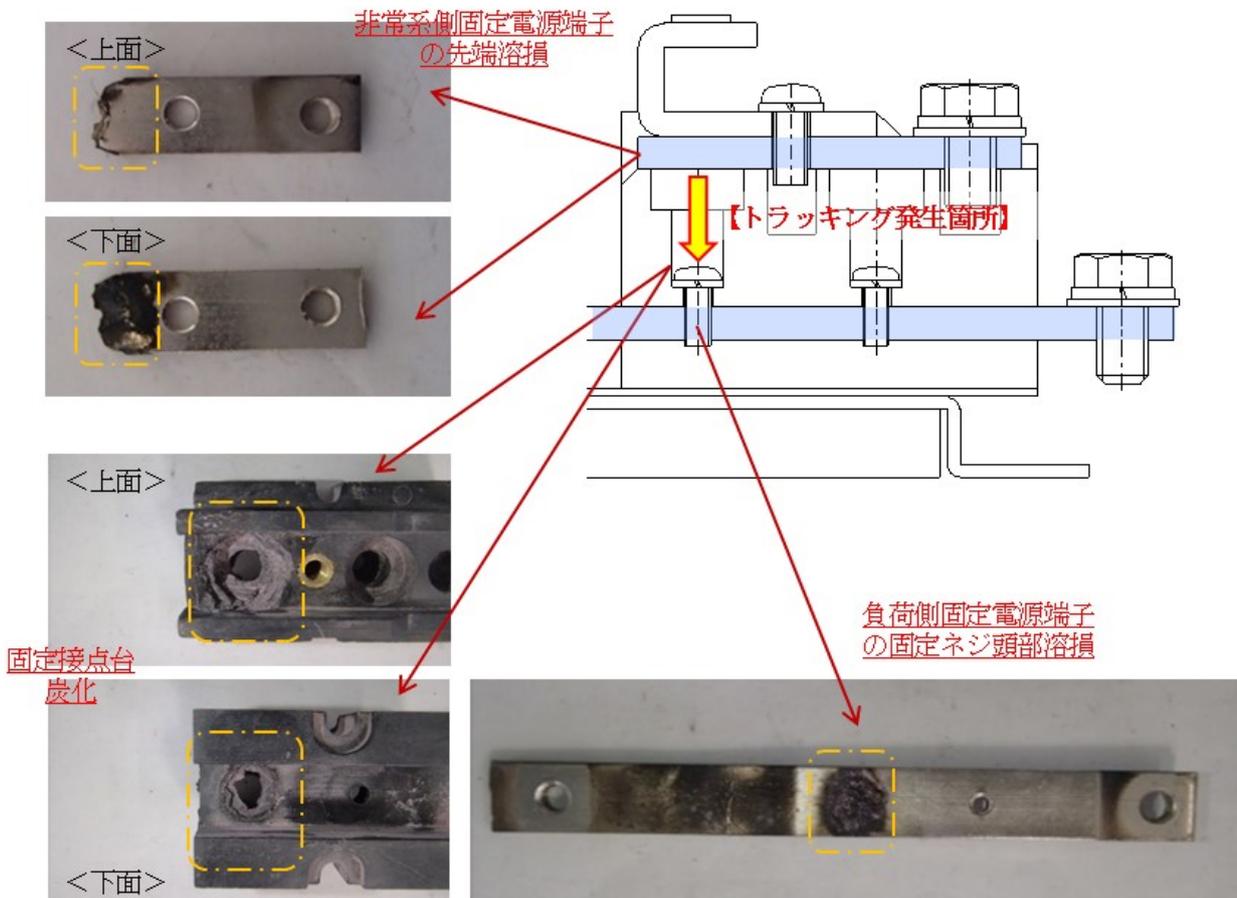
トラッキング発生部の調査写真

非常系側固定電源端子と負荷側固定電源端子の固定ネジの間に電位差が生じ、トラッキングを原因とする漏電（

）が発生
