事故・故障等発生報告書

| 件 名 | 東海第二発電所 取水口エリアにおける溶接作業中の着衣への引火<br>による負傷者の発生について（第 2 報） |

## 東海第二発電所

取水口エリアにおける溶接作業中の着衣への引火による負傷者の発生について

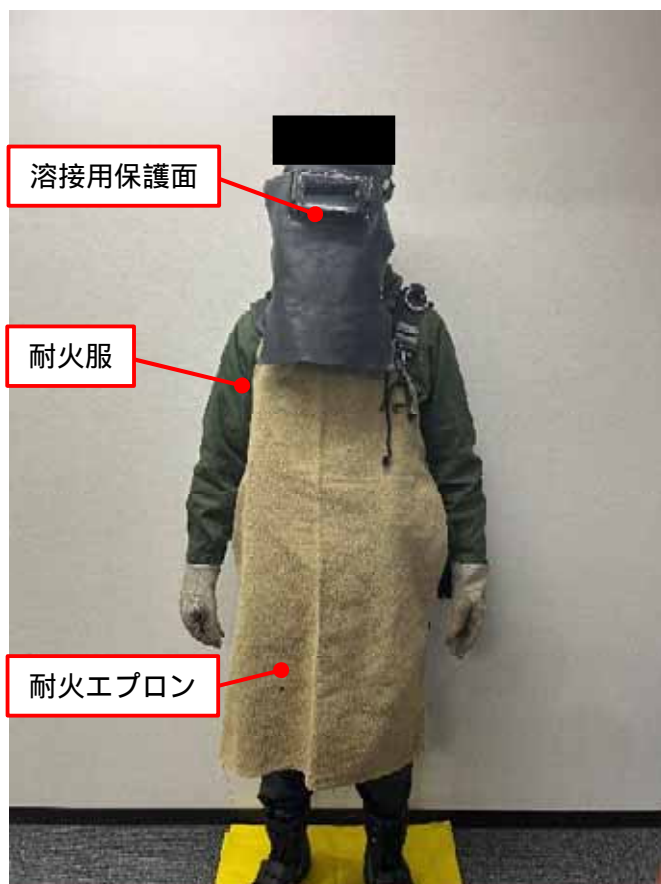
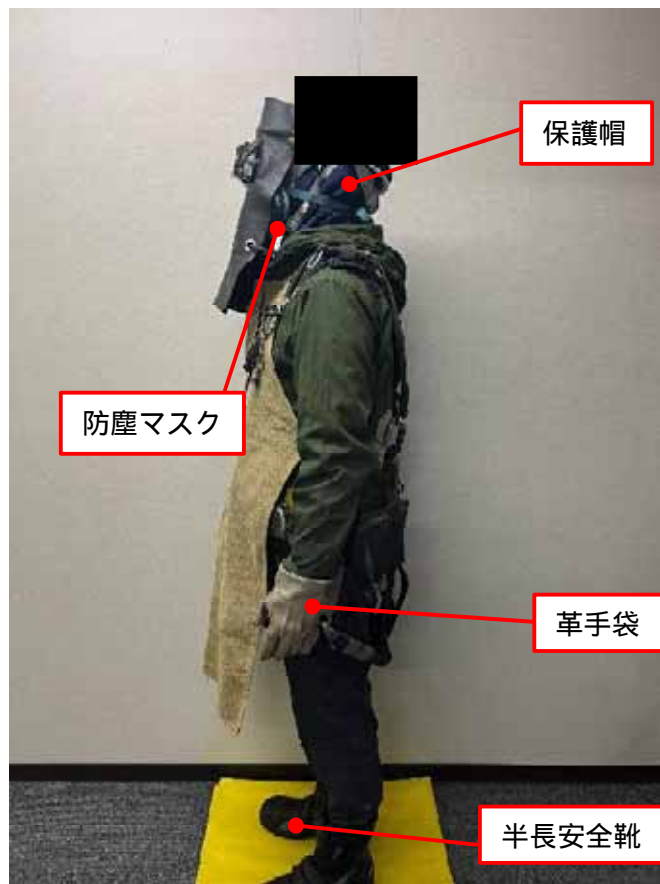
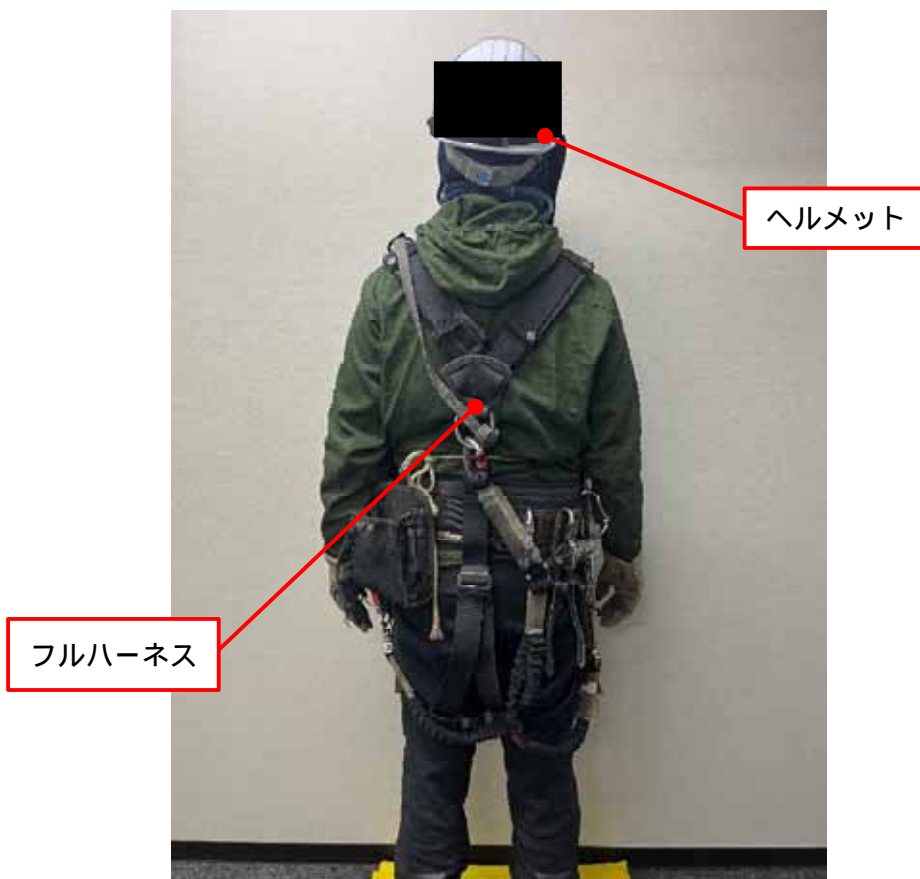
被災者の保護具・着衣状況  
( 作業時を再現 )

被災者の作業当日の保護具・着衣状況について確認したところ、耐火服（綿 100% 素材）、溶接用保護面、耐火エプロン、革手袋、保護帽、半長安全靴、ヘルメット、墜落制止用器具<sup>9</sup>（以下、「フルハーネス」という）、防塵マスクを着用していた。

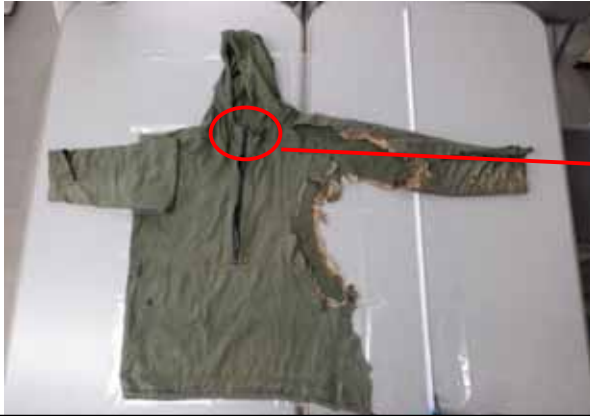
耐火服焼損状況

また、被災者を病院へ搬送後に公設消防から返却された耐火服及びインナーウェア 2 枚を確認したところ、耐火服には左上腕及び左胸部から左背中上部にかけて焼損、焦げ跡及び耐火服のフードの紐（以下、「フード紐」という）が焼損していることを確認した。インナーウェアには 2 枚とも左上腕及び左胸部に焼損及び焦げ跡を確認した。なお、耐火服には焼損部以外には破れ・ほつれ等の異常がないことを確認<sup>10</sup>している。

( 左上腕，左胸部から左背中部にかけて焼損，焦げ跡を確認 )

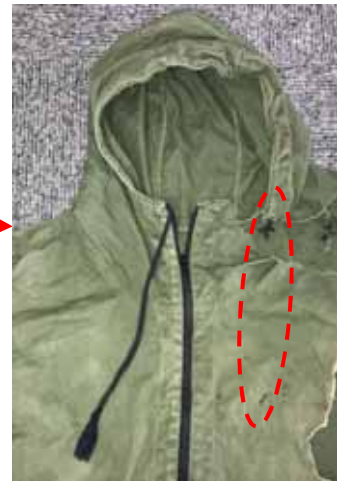
フード紐部

なお、フード紐については耐火服と同素材であるが、糸状でほつれやすく接触面積も大きいことから引火しやすい状態になったものと考えられる。

( 左側が焼損していた )

溶接作業者に対してフード紐付きの耐火服の着用を禁止する。また今回の事象のように、ほつれた紐等ノロにより着火する可能性のあるものは着用しない。ノロが発生する溶接・溶断作業中はノロがかかりにくい姿勢を確保する、またはノロがかかりにくい養生を実施する等の対策を講じる。

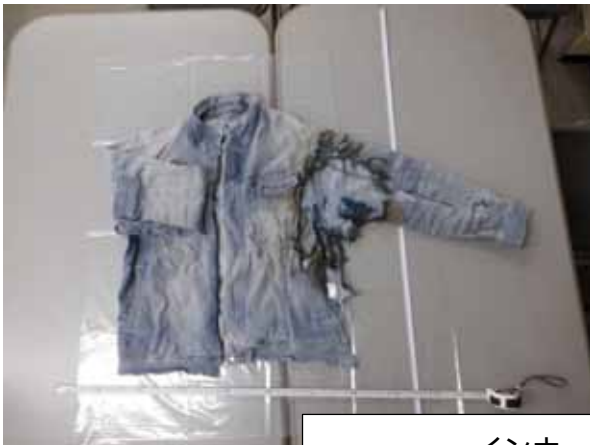
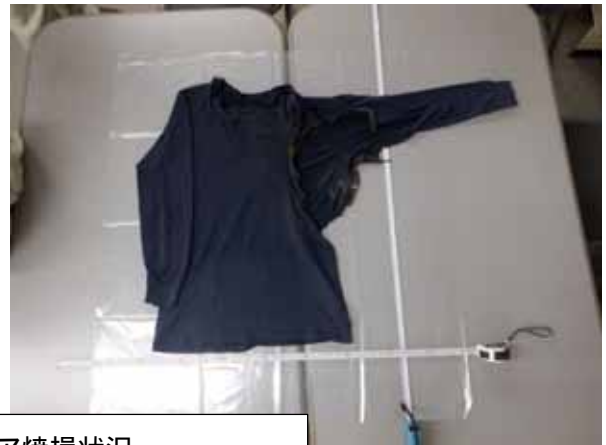
インナーウェア焼損状況

( 左上腕，左胸部にかけて焼損，焦げ跡を確認 )

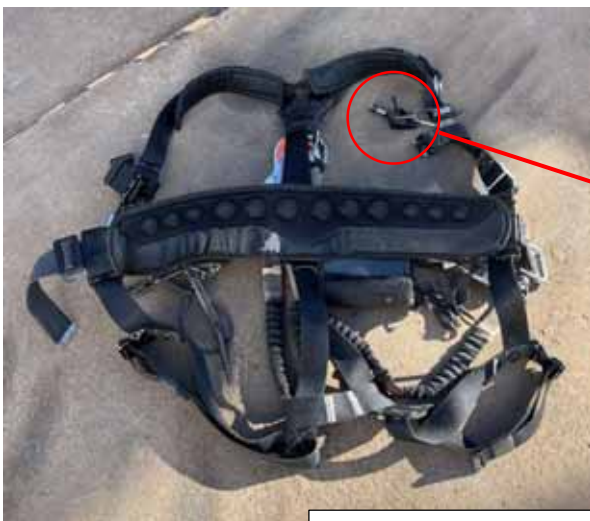
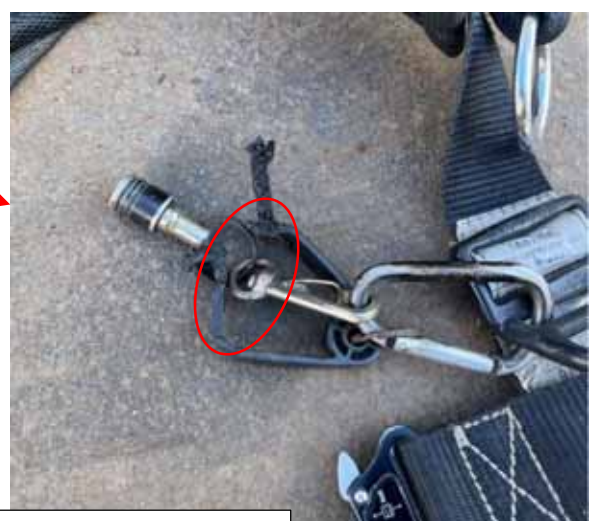
フルハーネス焼損状況

公設消防から返却された耐火服及びインナーウェア 2 枚以外の保護具・着衣の異常の有無を確認した結果、手袋不使用時に手袋を取り付けるため被災者がフルハーネスに後付けしたホルダ（プラスチック製で左胸部付近に位置していた）の一部が溶け落ちていることを確認した。その他の保護具・着衣には異常がないことを確認した。

( ホルダの一部が溶け落ちていることを確認 )

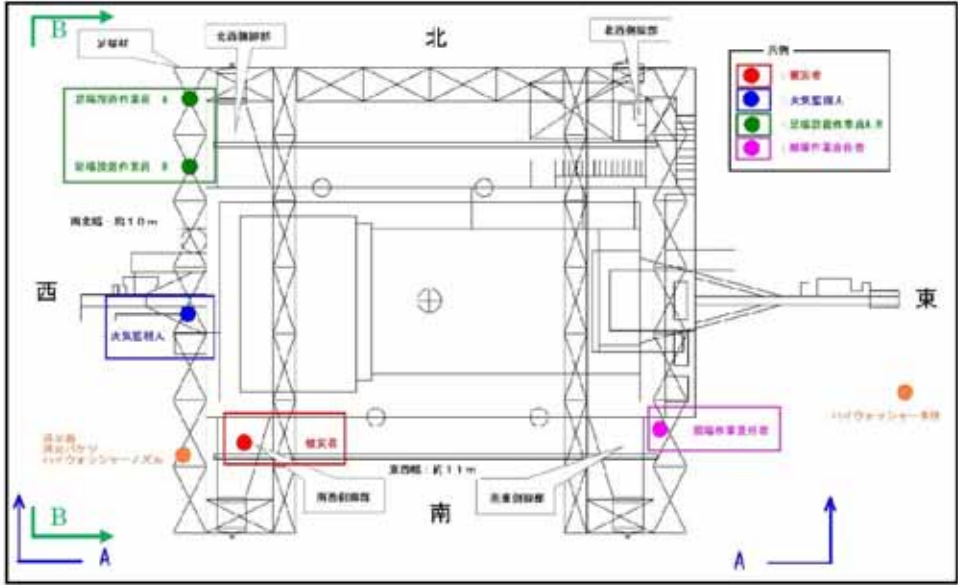
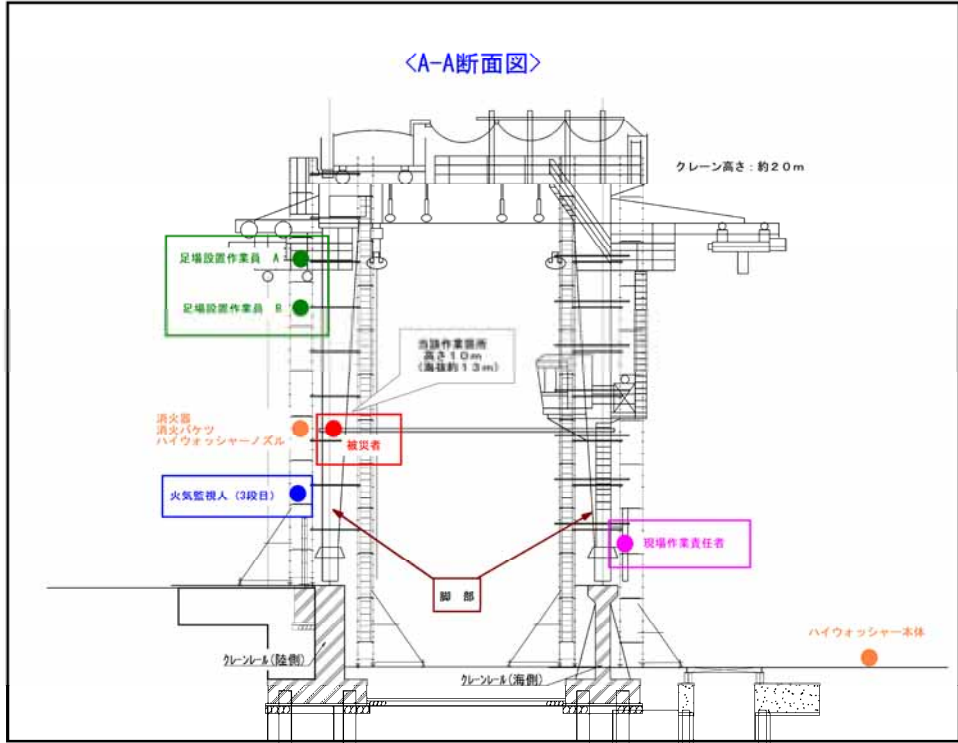
| 当該作業における人員配置の確認結果 | |

| | <p>立面図&lt;西から東を見た配置&gt;<br/>&lt;B-B断面図&gt;</p> <p>当時の人員配置を確認したところ、作業責任者や火気監視人は離れていたが作業責任者はクレーン解体作業エリアにいて全体を見ており、火気監視人は、溶接作業の下でノコの落下が発生していないか監視していた。以上のことから、当社の従来のルール上、火気作業における火災防止の観点からは人員配置として問題はないことを確認した。ただし、当該エリアは四方と床面を覆う養生となっていたことから、被災者の状況を確認出来なかったことが否めず、今回の被災に至った可能性が否定できない。</p> |

ノロが発生する溶接・溶断作業において、溶接作業者にノロが直接かかりにくい状態であることを監視人等が確認する体制とする。また、作業姿勢や養生が変更になる等、作業環境に変化があればその都度立ち止まり、再確認することとする。

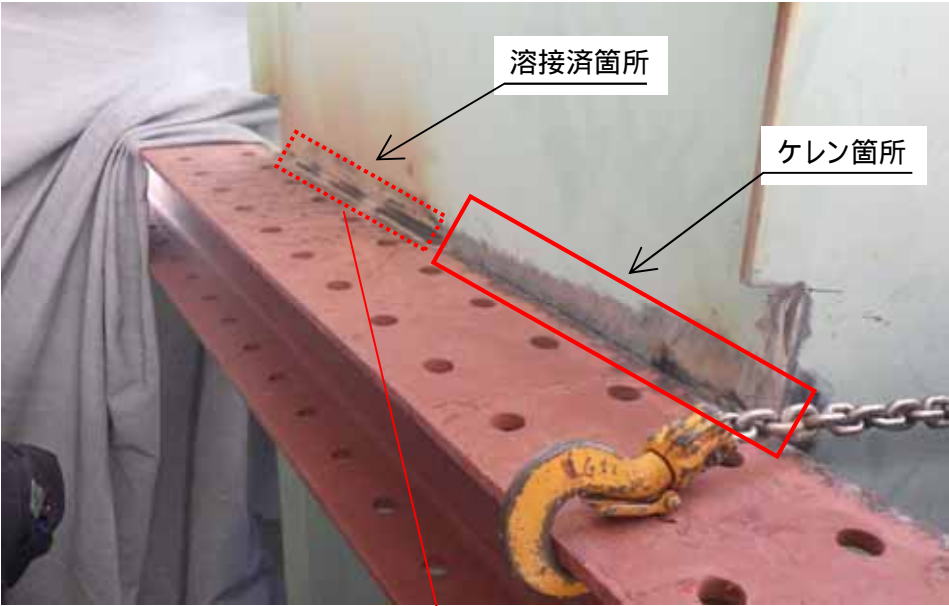
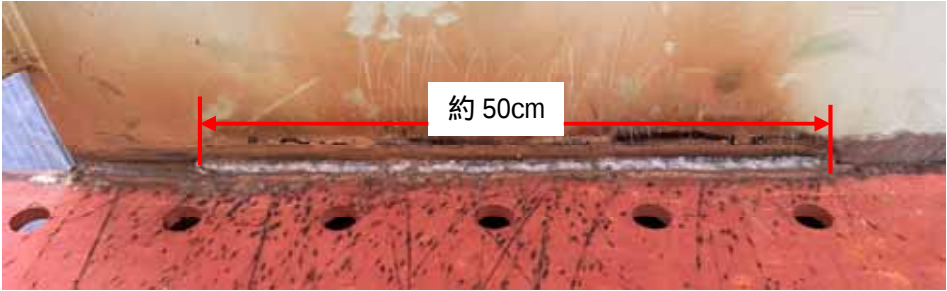
| 当該クレーンの脚部及び補強材のケレン状態確認結果 | |
|---|---|
| 確 認 結 果 | <div><p>溶接済箇所拡大</p><p>当該クレーン脚部と補強材のケレン状態を確認した結果，ケレンは適切に行われていたことを確認した。以上のことから，今回の被災に至った可能性は考え難い。</p></div> |

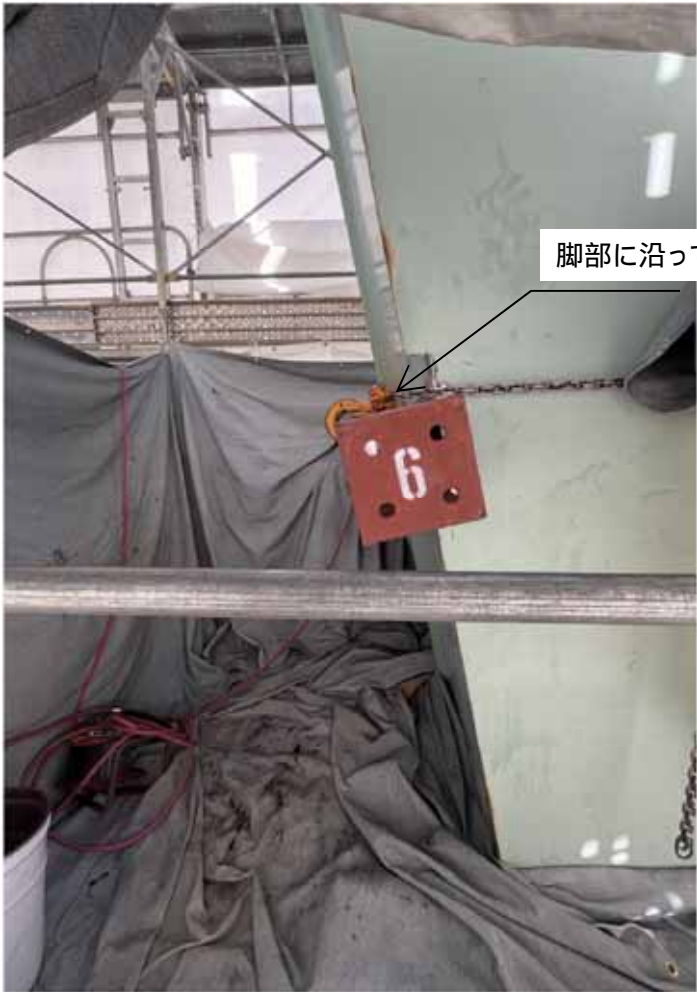
| 当該溶接部位確認結果 | |

溶接部位である補強材の設置状況によっては、ノロが被災者に大量にかかることにより、被災する可能性があるが、当該エリアを確認したところ、当該クレーンの脚部は地上部から上部に台形状に傾斜する形状をしており、当該クレーンに溶接する補強材の上面は被災者側に傾斜していることを確認した。また、補強材上面は傾斜しているにもかかわらず、被災者側へのノロの飛散を考慮した養生（以下、「ノロ除け」という）が無いことを確認した。以上のことから、ノロが被災者にかかり被災した可能性が否定できない。

| 当該溶接部位確認結果 | |
|---|---|
| 確 認 結 果 | <p>溶接部位</p> <p>当該エリアを確認したところ当該クレーンの脚部は地上部から上部に台形状に傾斜する形状をしており，当該クレーンに溶接する補強材の上面は被災者側に傾斜していることを確認した。また，補強材上面は傾斜しているにもかかわらず，被災者側へのノ口除けが無いことを確認した。以上のことから，ノ口が被災者にかかり被災した可能性が否定できない。</p> |

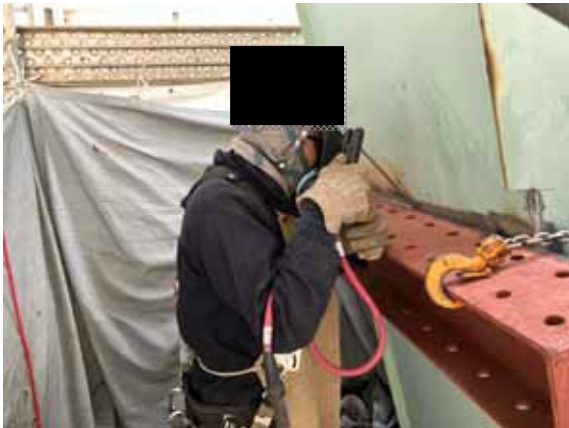
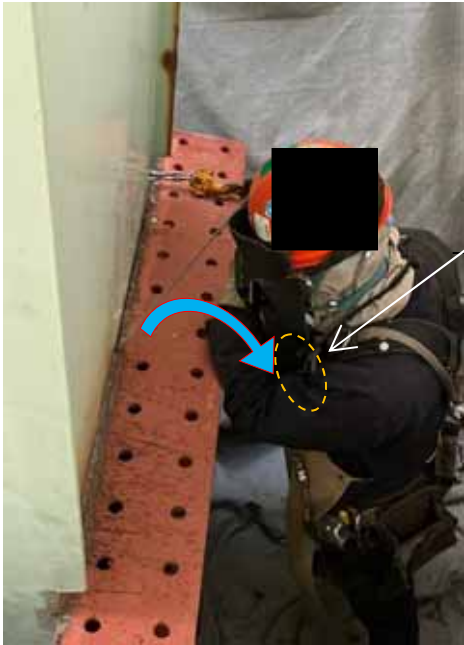
用していた耐火エプロンで肩・腕周りにノロがかかった場合、被災する可能性があるが、溶接部位の高さと作業時の姿勢を確認したところ、胸の近傍の高さでの作業であることを確認した。以上のことから、今回被災者が着用していた耐火エプロンでは保護されない部位である肩・腕周りにノロがかかり被災した可能性が否定できない。

| 当該作業現場における作業姿勢の確認結果 | |
|---|---|
| 確 認 結 果 | <p>溶接部位が高く胸より上部で作業を実施</p> <p>左腕と胸の間でノロを受けやすい状態になっている。</p> <p>溶接部位の高さと作業時の姿勢を確認したところ、胸の近傍の高さでの作業であり、今回被災者が着用していた耐火エプロンでは保護されない部位である肩・腕周りにノロがかかる可能性が否定できない。</p> |

ノロが発生する溶接・溶断作業において、上記 の対策を講じても完全にノロがかからない対策を講じられない場合は、耐火服へのノロの付着を排除できるような保護具を着用<sup>11</sup>する。

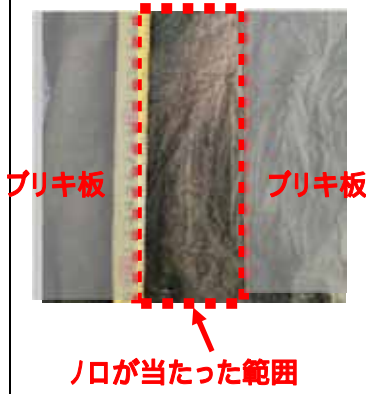
| 項目 | 模擬は被災者の着衣と同様の物を使用 | |
|---|---|---|
| 耐火服 ( 綿 100% )<br>1 枚目 | | 赤い破線枠で囲った箇所にノロが集中的にあたったため、加熱され変色した。数箇所、部分的にノロが留まり、焦げと開孔 ( 約 1mm 程度 ) が発生した。 |

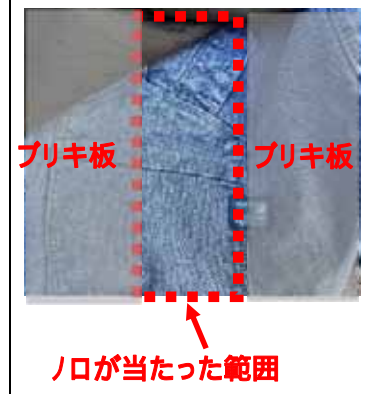
| 項目 | 模擬は被災者の着衣と同様の物を使用 | |
|---|---|---|
| 上着<br>2 枚目 | | 耐火服が変色した部分を確認したが変色はなかった。また、変色や開孔は発生していない。 |

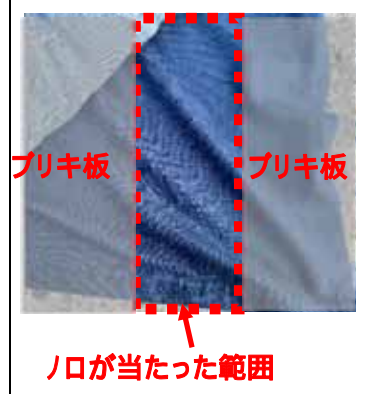
| 項目 | 模擬は被災者の着衣と同様の物を使用 | |
|---|---|---|
| 肌着<br>3 枚目 | | 変色や開孔は発生していない。 |

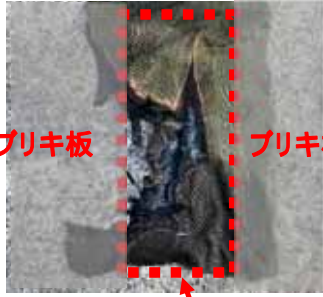
| 項目 | 模擬は被災者の着衣と同様の物を使用 | |
|---|---|---|
| 耐火服 (綿 100%)<br>1 枚目 | <p>ブリキ板      ブリキ板</p> <p>ノロが当たった範囲</p> | <p>「溶接ノロによる影響」と同じ確認条件だが、<u>耐火服の表面に紐（耐火服のほつれたフード紐，綿 100%）を置いたところ</u>，ノロが紐に引火し炎が発生した。その引火した紐が火元となり，赤枠で囲った箇所で耐火服に炎が発生した。</p> |

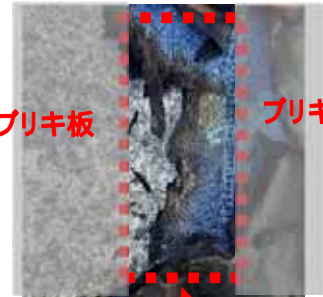
| 項目 | 模擬は被災者の着衣と同様の物を使用 | |
|---|---|---|
| 上着<br>2 枚目 | <p>ブリキ板      ブリキ板</p> <p>ノロが当たった範囲</p> | 耐火服と同じように炎が発生した。 |

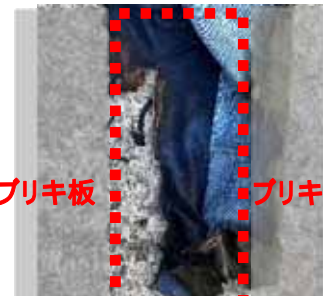
| 項目 | 模擬は被災者の着衣と同様の物を使用 | |
|---|---|---|
| 肌着<br>3 枚目 | <p>ブリキ板      ブリキ板</p> <p>ノロが当たった範囲</p> | 耐火服と上着と同じように炎が発生した。 |

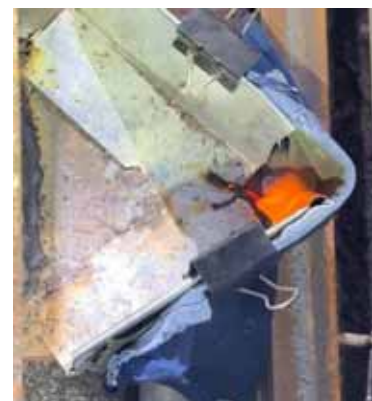
ほつれた紐に着火し耐火服が引火

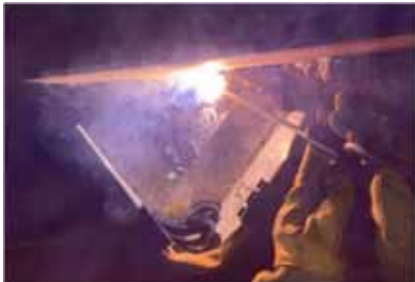
| 項目 | 模擬は被災者の着衣と同様の物を使用 | |
|---|---|---|
| 燃焼試験 | | フード紐（ほつれ無）にノロを当て、燃焼するか確認した。 |

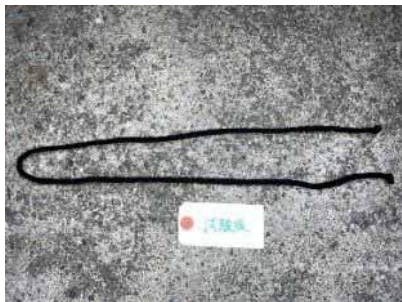
| 項目 | 模擬は被災者の着衣と同様の物を使用 | |
|---|---|---|
| 燃焼試験後 | | ノロが当たっても、燃焼には至らなかった。また、ノロによる変色は観察できなかった。 |
