# 事故・故障等発生報告書

東二総発第57号  
令和6年12月18日

## 東海第二発電所

取水口エリアにおける溶接作業中の着衣への引火による負傷者の発生について

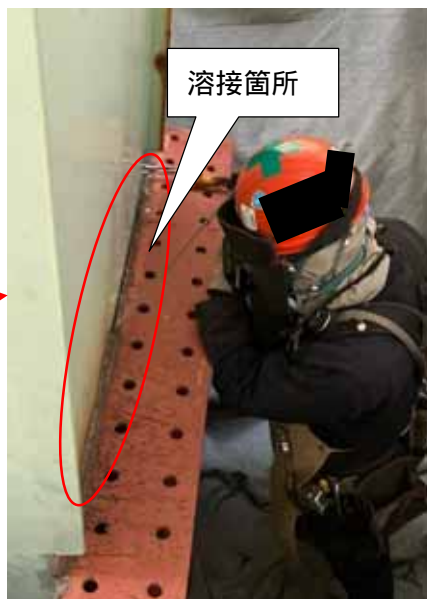
溶接箇所

溶接部位である補強材の設置状況によっては、ノロが被災者に大量にかかることにより、被災する可能性がある。このため、当該エリアを確認したところ、当該クレーンの脚部は地上部から上部に台形状に傾斜する形状をしており、当該クレーンに溶接する補強材の上面は被災者側に傾斜していることを確認した。また、補強材上面は傾斜しているにもかかわらず、被災者側へのノロの飛散を考慮した養生（以下、「ノロ除け」という）が無いことを確認した。このため、ノロが被災者にかかり被災した可能性が否定できない。

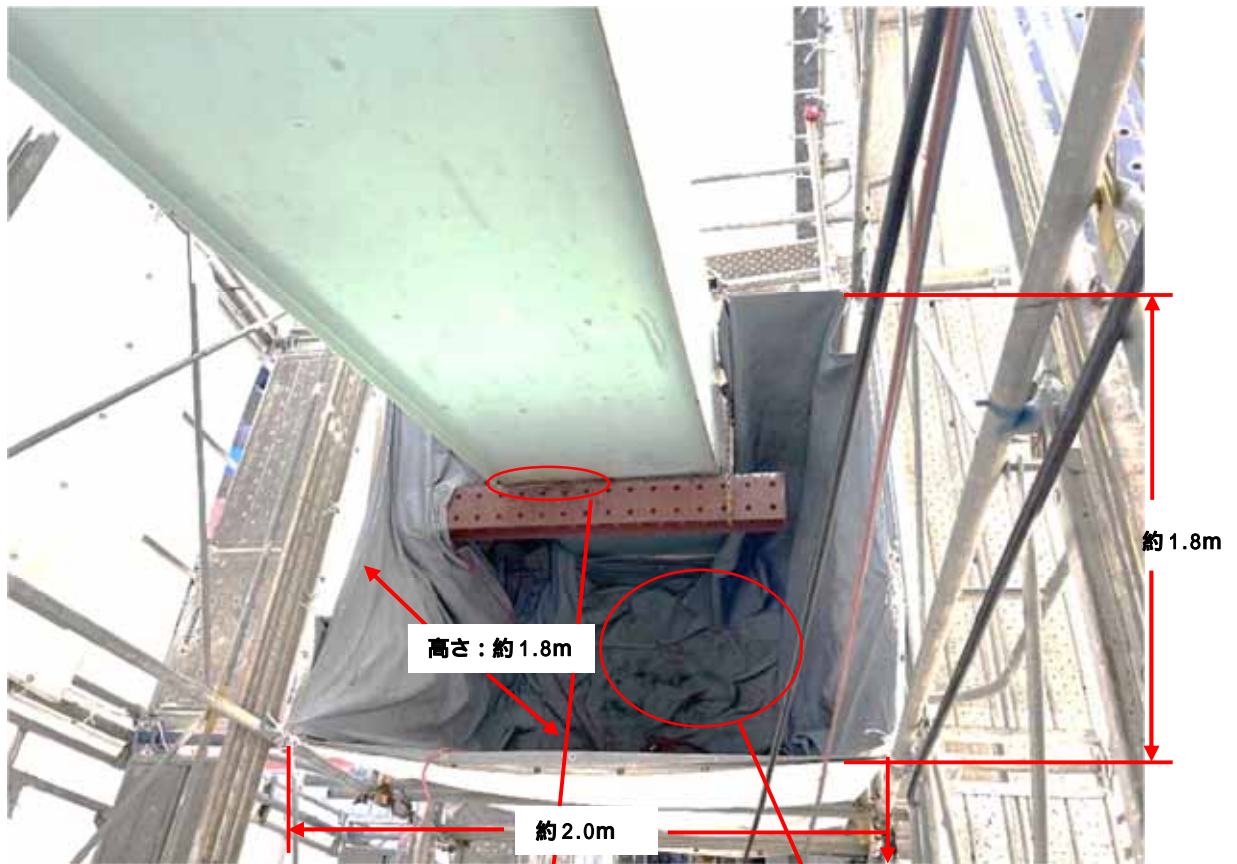
当該作業エリア

当該作業エリアは当該クレーンの南西側脚部地上面から約10m<sup>6</sup>の高さに約2m×1.8mの広さで設置しており、溶接時のノロ<sup>7</sup>・スパッタ<sup>8</sup>（以下総称して、「ノロ」という）が飛散しないように作業エリアの下部および四方を不燃シートにて隙間なく火気養生していた。

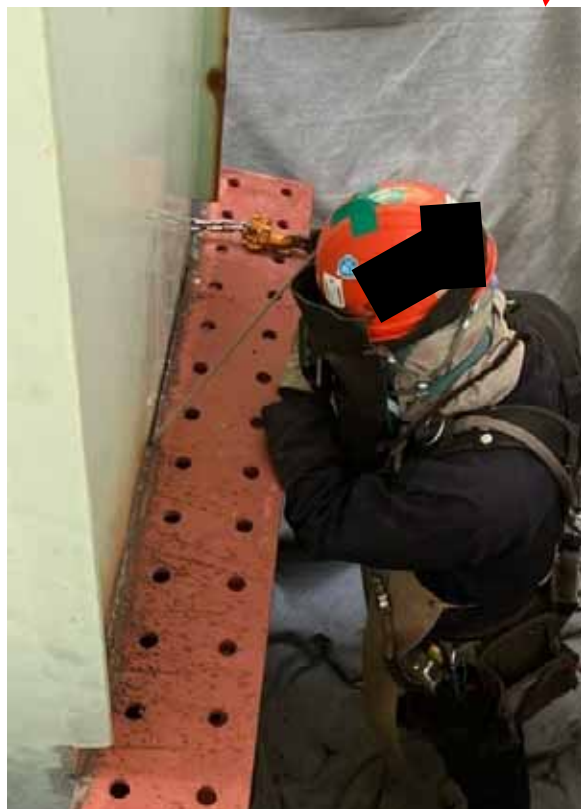
当該作業エリア（上部から撮影）

能性がある。このため、溶接部位の高さと作業時の体勢を確認したところ、胸の近傍の高さでの作業であることを確認した。このため、今回被災者が着用していた耐火エプロンでは保護されない部位である肩・腕周りにノロがかかり被災した可能性が否定できない。

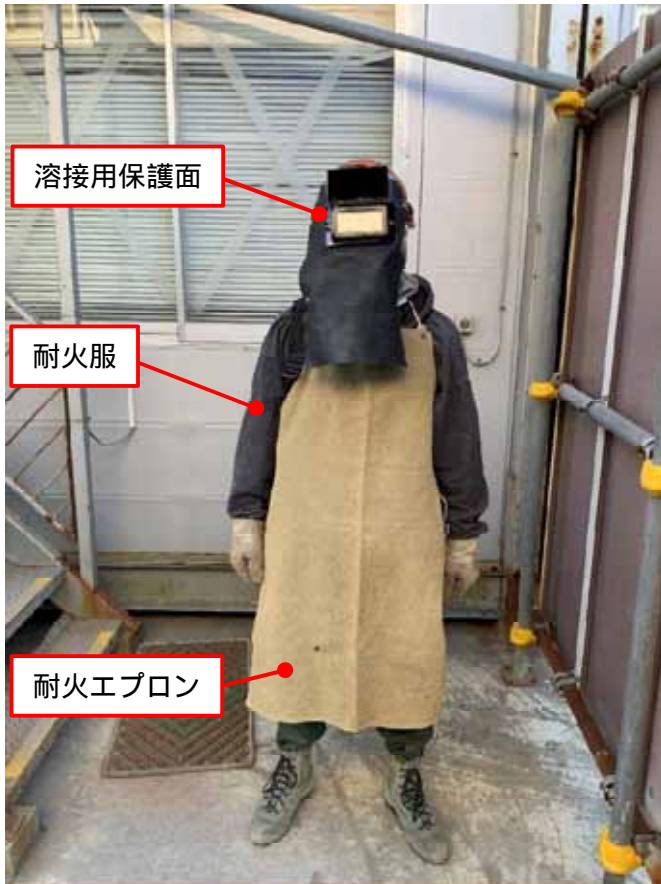
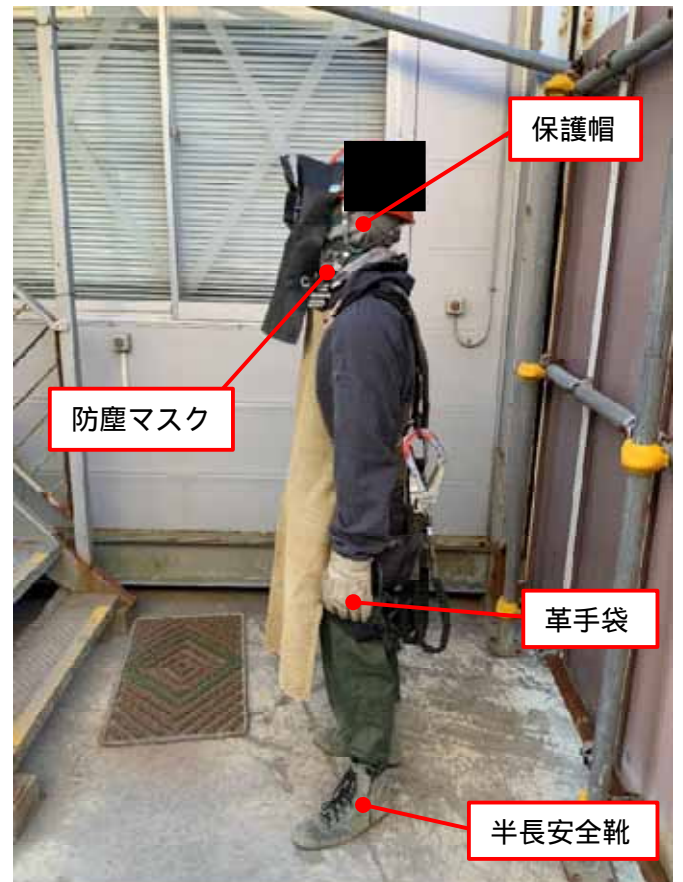
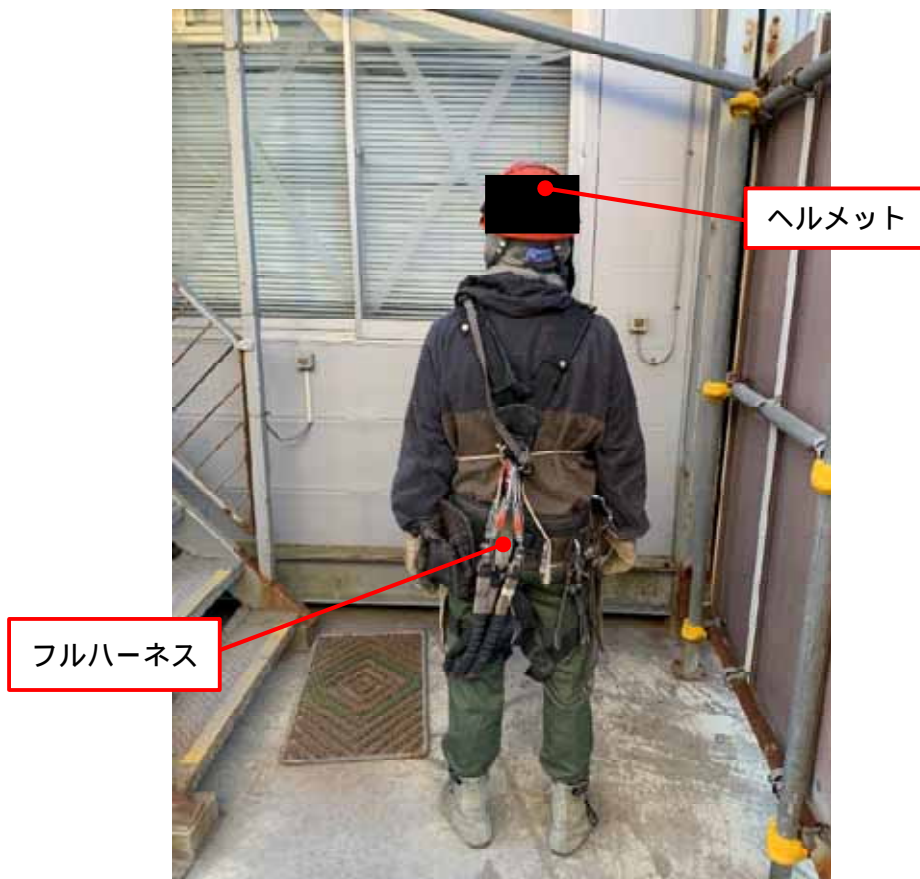
被災者の保護具・着衣状況  
( 作業時を再現 )

被災者の作業当日の保護具・着衣状況について確認したところ、耐火服（綿100%素材）、溶接用保護面、耐火エプロン、革手袋、保護帽、半長安全靴、ヘルメット、墜落制止用器具<sup>9</sup>（以下、「フルハーネス」という）、防塵マスクを着用していた。

溶接作業を行うにあたり、適正な保護具を着用していない場合、ノロが被災者にかかり被災する可能性がある。このため、保護具の着用状況について関係者へ聞き取りした結果、通常溶接作業にあたり必要な保護具を着用し、作業前に対面による装着状況の確認を実施していたものの、被災者が着用していた耐火エプロンでは肩・腕周りに保護されない部位があることが判明した。このため、この部位にノロが流れこみ滞留した場合、耐火服が焼損し被災する可能性が否定できない。このことから、今回の作業においては耐火エプロンが適正な保護具として機能しなかった可能性がある。また、溶接用保護面を着用していた場合、ノロが耐火服に付着しても気づきにくい可能性が否定できない。なお、耐火エプロンは下向きや胸より下位置での溶接時に着用することは一般的である。

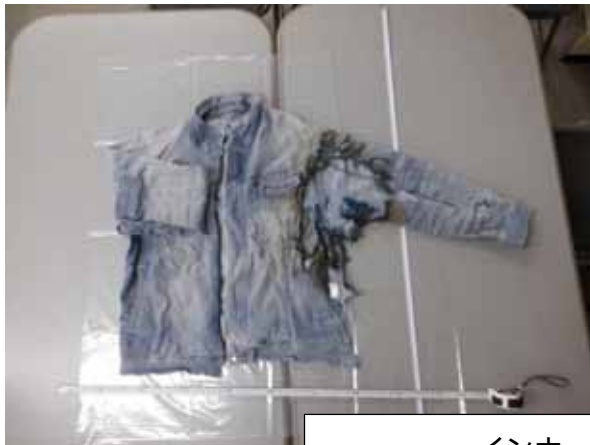
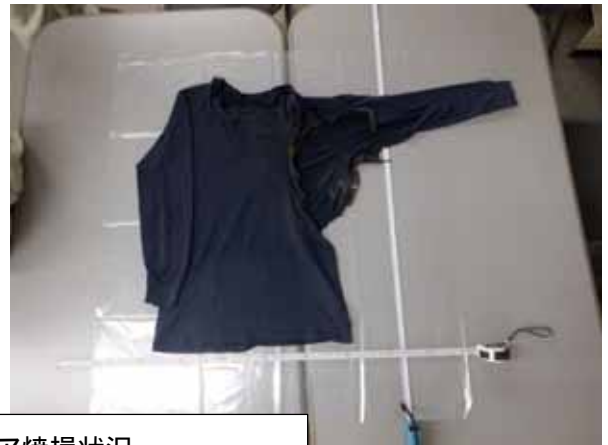
また、被災者を病院へ搬送後に公設消防から返却された耐火服及びインナーウェア 2 枚を確認したところ、耐火服には左上腕及び左胸部から左背中上部にかけて焼損及び焦げ跡を確認した。インナーウェアには 2 枚とも左上腕及び左胸部に焼損及び焦げ跡を確認した。なお、耐火服には焼損部以外には破れ・ほつれ等の異常がないことを確認<sup>10</sup>している。

耐火服焼損状況  
(左上腕, 左胸部～左背中にかけて焼損, 焦げ跡を確認)

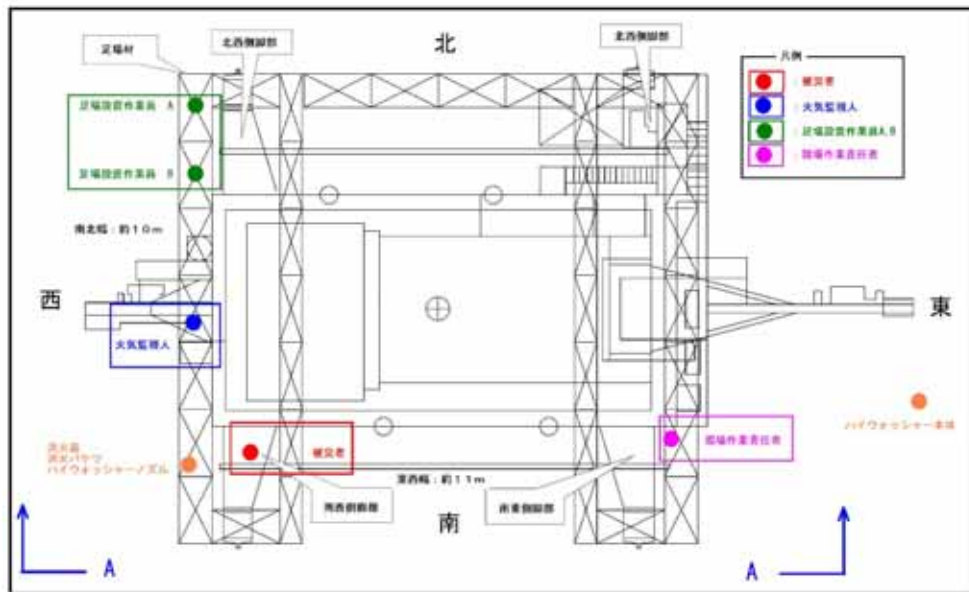
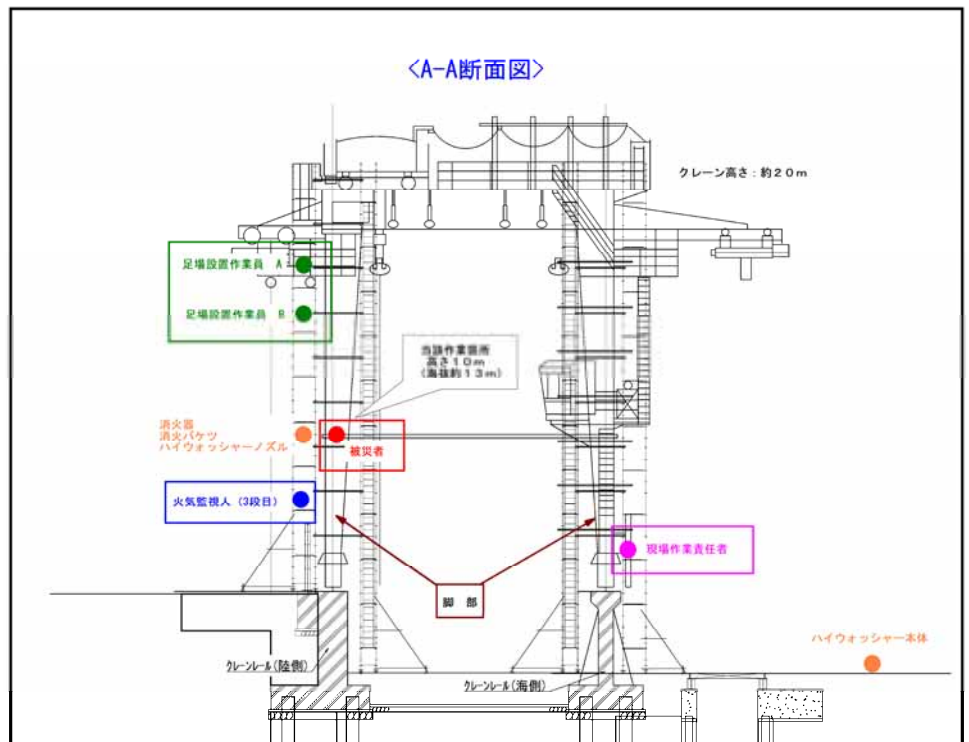
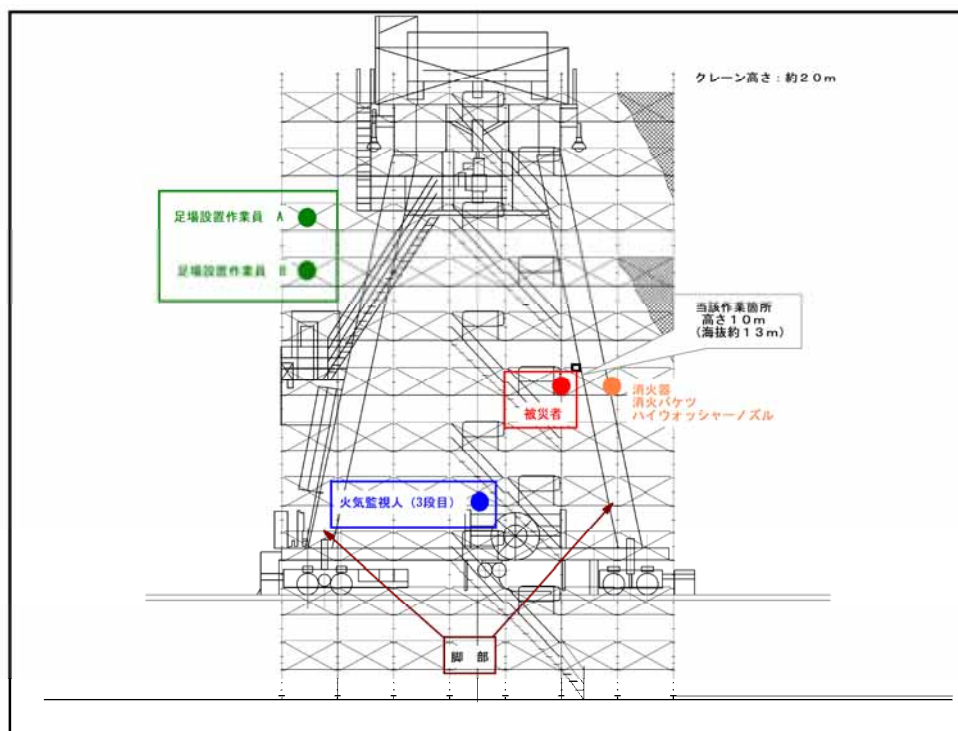
当該作業における人員配置の確認結果

火気作業を一人で実施した場合、周囲の変化に気づかずにノロにより被災する可能性がある。このため、当時の人員配置を確認したところ、前述の「(2)当該作業エリアの火気養生及び作業員配置」の「2)作業員配置」に記載のとおり、現場作業責任者や火気監視人は離れていたが、現場作業責任者はクレーン解体作業エリアから全体を見ており、火気監視人は溶接作業の下で火の粉の飛散がないことを確認していた。このため、当社の従来のルール上、火気作業における火災防止の観点からは人員配置として問題はないことを確認した。ただし、当該エリアは四方と床面を覆う養生となっていたことから、被災者の状況を確認出来なかったことが否めず、今回の被災に至った可能性が否定できない。

当時の人員配置を確認したところ、作業責任者や火気監視人は離れていたが作業責任者はクレーン解体作業エリアにいて全体を見ており、火気監視人は、溶接作業の下で火の粉の飛散がないことを確認していた。このため、当社の従来ルール上、火気作業における火災防止の観点からは人員配置として問題はないことを確認した。ただし、当該エリアは四方と床面を覆う養生となっていたことから、なお、被災者の状況を確認しづらかったことが否めず、今回の被災に至った可能性が否定できない。

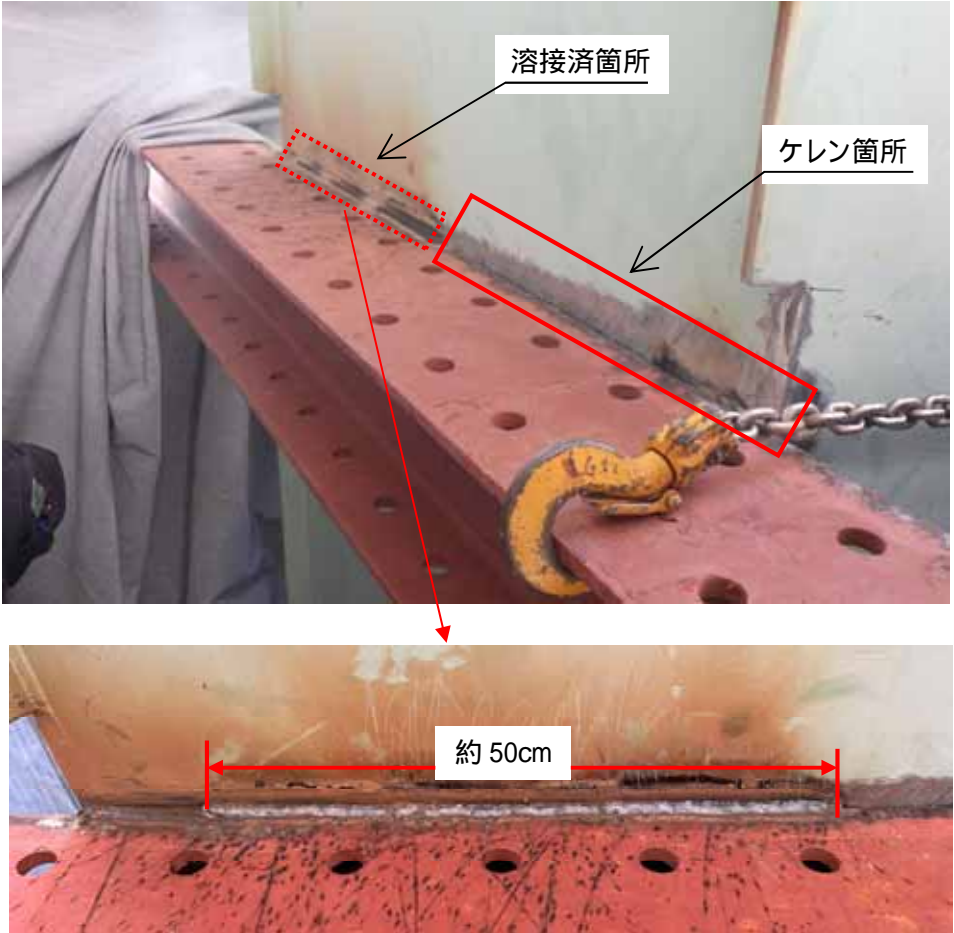
溶接対象である当該クレーンの脚部及び補強材の塗装面に対するケレン（塗装剥がし）が不足しているとノロが多く発生し、多量に発生したノロの影響で被災に至る可能性がある。このため、当該クレーン脚部と補強材のケレン状態を確認した結果、ケレンは適切に行われていたことを確認したため、今回の被災に至った可能性は考え難い。

<p style="text-align: center;">溶接済箇所拡大</p> </div> <p>当該クレーン脚部と補強材のケレン状態を確認した結果，ケレンは適切に行われていたことを確認したため，今回の被災に至った可能性は考え難い。</p>
備 考	-
