事故・故障等発生報告書

| 件 名 | 東海第二発電所 原子炉建屋 2 階北東側<br>天井照明安定器の焦げ跡の確認について ( 第 2 報 ) |

## 東海第二発電所 原子炉建屋2階北東側天井照明安定器の焦げ跡の確認について

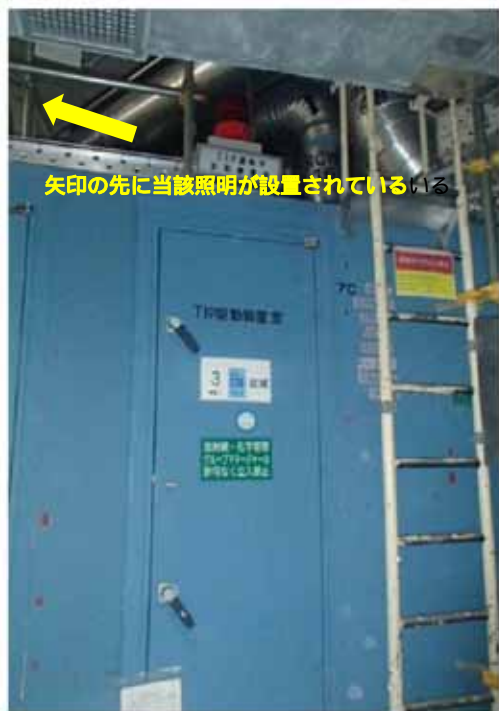
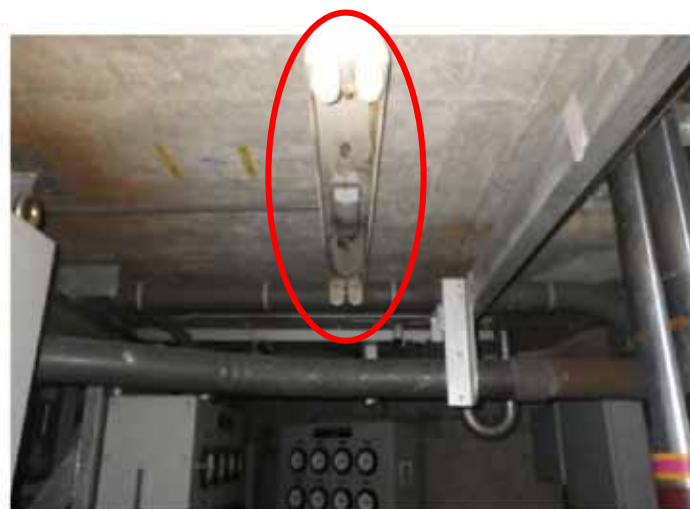
東海第二発電所 原子炉建屋 2 階北東側当該照明の状況

東海第二発電所は第25回定期事業者検査中のところ、2023年10月31日10時04分頃、原子炉建屋2階北東側（管理区域）の天井照明（以下、「当該照明」という）を点検中<sup>1</sup>の協力会社社員が、当該照明（蛍光灯）の安定器<sup>2</sup>（以下、「当該安定器」という）に焦げ跡らしきもの（煙や匂いはなかった）を発見したため、中央制御室の発電長に連絡した。このため発電長は10時06分に公設消防に一般回線<sup>3</sup>にて連絡（覚知時刻10時06分）するとともに、自衛消防隊が10時20分に出動した。

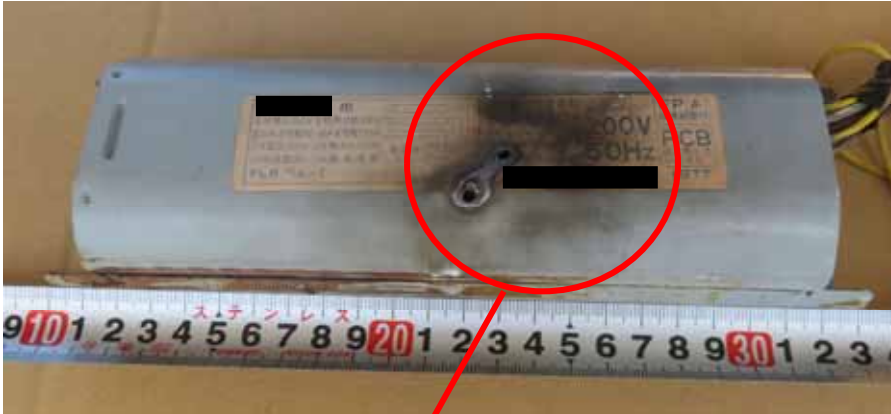
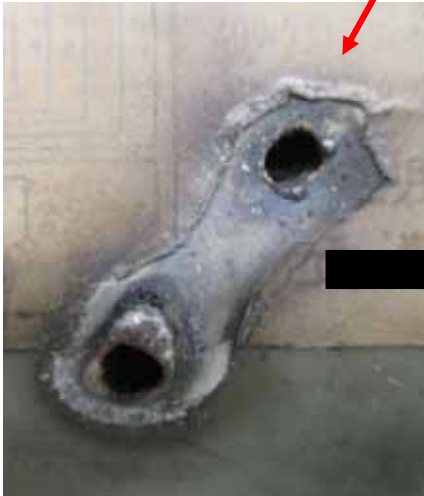
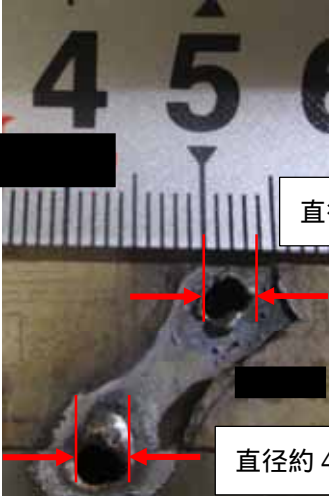
- ・当該安定器表面に直径約4mmの開孔が2か所あることを確認した。
  - ・この2か所の開孔間の外筒カバーが剥離しているとともに、当該箇所周囲が黒く変色していることを確認した。
  - ・その他の箇所については、当該安定器に接続するケーブル類を含め有意な破損、変形、亀裂等の異常がないことを確認した。
- これらの結果から、当該安定器の一部について発熱、溶融した可能性がある。

| 当該安定器の目視点検記録（分解前） | |
|---|---|
| 点検結果 | <div><div>直径約 4mm</div><div>直径約 4mm</div></div> <p>当該安定器表面に直径約 4 mmの開孔を 2 か所確認した。また，2 か所の開孔間の安定器外筒カバーが剥離しているとともに，当該箇所周囲が黒く変色していることを確認した。この状況から，当該安定器の一部について発熱，溶融した可能性がある。</p> <p>また，その他の箇所については，当該安定器に接続するケーブル類を含め有意な破損，変形，亀裂等の異常がないことを確認した。</p> |

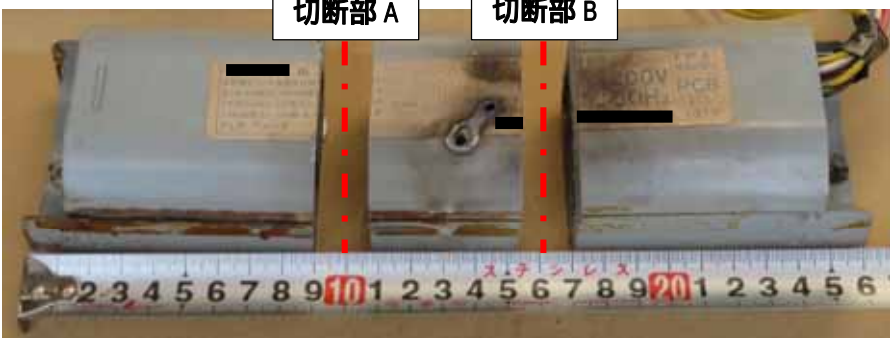
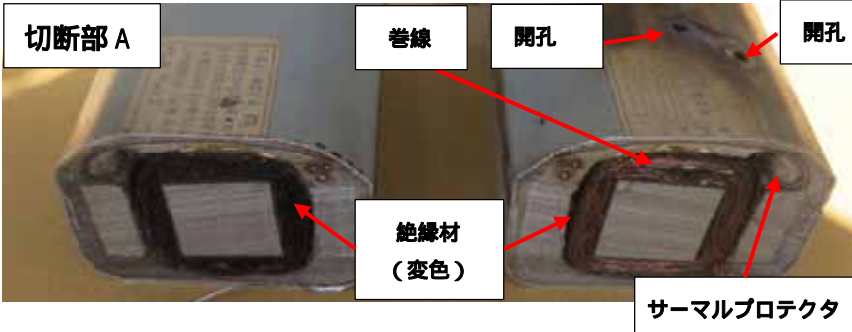
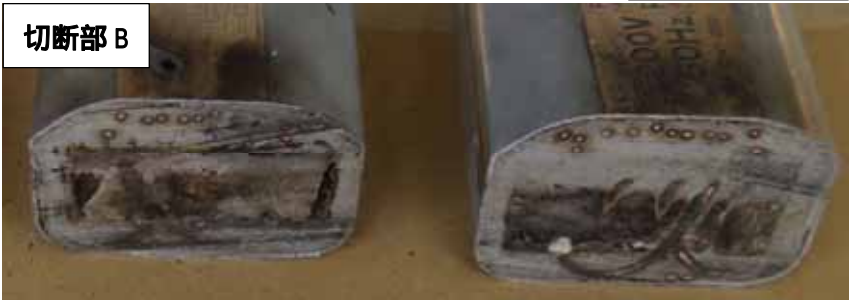
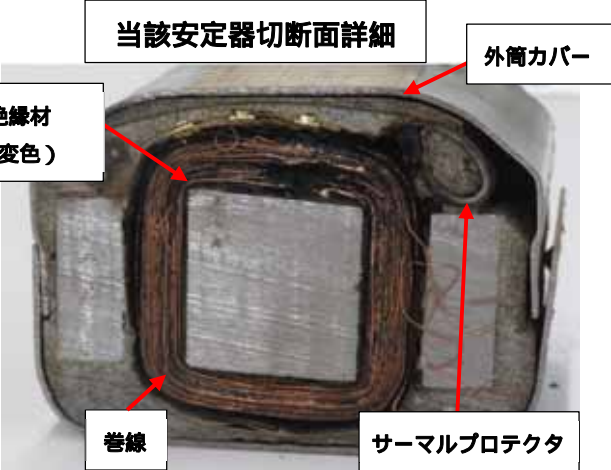
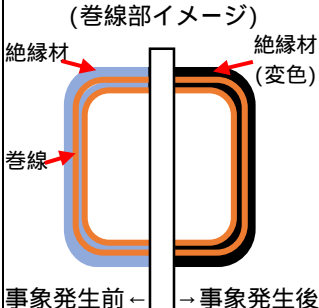
- ・巻線の絶縁材に変色（黒色化）を確認した。
- ・当該安定器に内蔵されたサーマルプロテクタ<sup>5</sup>の一部に変色し（黒色化）、表面に直径約2mmの開孔が1か所と、サーマルプロテクタと巻線を接続する端子の位置に1か所の合計2か所の開孔を確認した。また、この開孔の位置は安定器切断前に確認した当該安定器表面の開孔位置と一致することを確認した。
- ・その他の箇所については、有意な変色、溶融、異物混入等の異常がないことを確認した。

これらの結果から、何らかの要因で当該安定器内部が異常発熱したことにより巻線の絶縁材、及びサーマルプロテクタの一部を変色（黒色化）させるとともに、サーマルプロテクタが開孔した可能性がある。

| | <div>開孔</div> <div>開孔</div> <div>外筒カバー分解後</div> <div>変色、開孔</div> <div>表面開孔位置内部に<br/>接続端子あり</div> <div>サーマルプロテクタ</div> <div>サーマルプロテクタ拡大<br/>(寸法：長さ約20mm，幅約9mm，厚さ約5mm)</div> <div>開孔(約2mm)</div> <div>約5mm</div> <div>約20mm</div> <div>約9mm</div> <p>当該安定器の巻線の絶縁材に変色（黒色化）を確認した。また，当該安定器に内蔵されたサーマルプロテクタの一部が変色（黒色化）し，表面に直径約2mmの開孔1か所と，サーマルプロテクタと巻線を接続する端子の位置に1か所の合計2か所の開孔を確認した。この開孔の位置は安定器切断前に確認した当該安定器表面の開孔位置と一致することを確認した。その他の部位については，有意な変色，溶融，異物混入等の異常がないことを確認した。</p> |

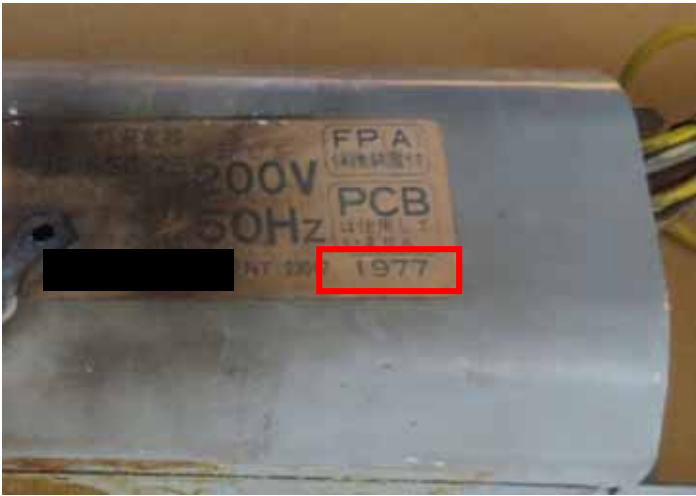
| 安定器経年劣化確認結果 | |

| 安定器経年劣化確認結果 | |
|---|---|
| 確認結果 | <p>当該安定器の製造年を確認したところ,1977年に製造されたもので,製造から46年経過していることを確認した。このことから,経年劣化が異常発熱の要因になった可能性は否定できない。</p> <div data-bbox="552 732 1251 1225"></div> |

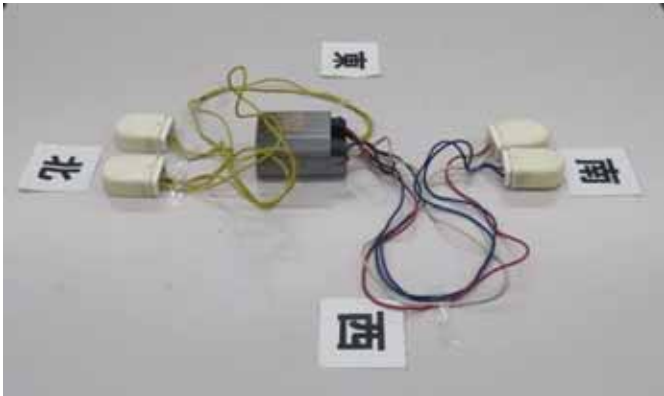
| 過電流確認結果 | |
|---|---|
| 確認結果 | <p>当該照明用ケーブルの状態を目視にて確認した結果 , 被覆の変色 , 溶融等過電流が発生していたと思われる痕跡は確認されなかった。また , 当該安定器の電源回路用N F B は2 0 2 3 年 1 0 月 1 7 日に作業のため「切」としたが , その際に「トリップ」作動はしていなかったことを確認したことから , 過電流が異常発熱の要因とは考え難い。</p> <p>当該照明用ケーブル ( 当該安定器との接続状態 )</p> |

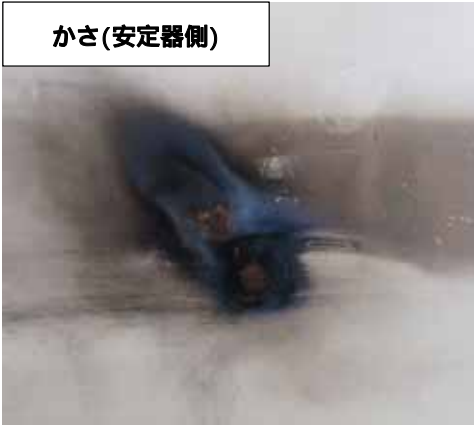
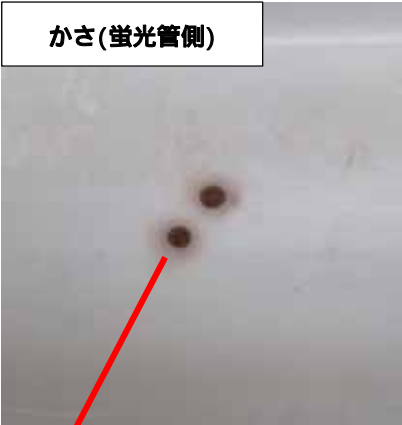
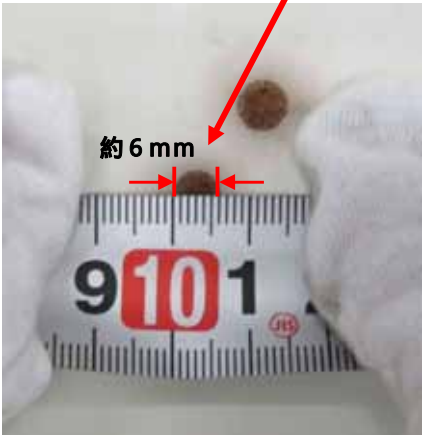
- ・器具（かさ）の安定器側について、安定器表面の開孔位置と同じ位置に、溶融物が付着したと思われる痕跡を確認した。また、蛍光管側にも、安定器の開孔位置と同じ位置に、溶融物が付着したと思われる痕跡を確認した。
- ・器具（台座、蛍光管）については、有意な破損、変形、変色等の異常がないことを確認した。

これらの結果から、安定器の開孔部の溶融物が器具（かさ）に滴下した可能性がある。

| 外部からの熱源の付着確認結果 | |
|---|---|
| 確認結果 | <p>当該照明が取り付けられていた照明器具( 台座 , かさ )を確認したところ , 照明器具( かさ )に変色及び直径約 6 mm程度の溶融物の付着痕跡を確認した。その後 , 詳細に確認したところ , 変色は安定器側( 器具内部 )が著しく , また溶融物の付着痕跡は貫通していないことから , 外部からの熱源の付着が異常発熱の要因とは考え難い。</p> <div><div>かさ(安定器側)</div><div></div><div>かさ(蛍光管側)</div><div></div><div></div></div> |

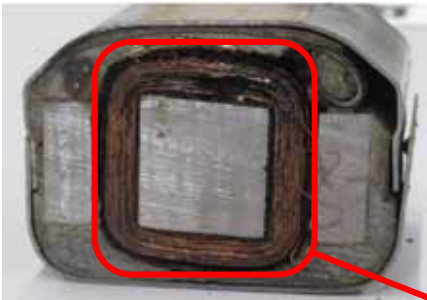
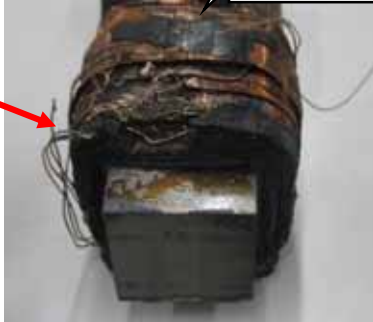
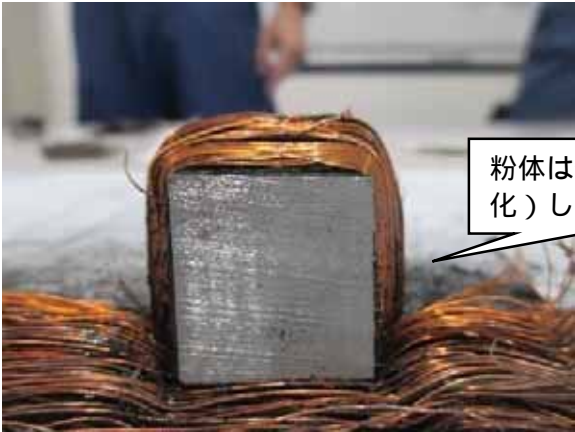
| サーマルプロテクタの作動不良確認結果 | |
|---|---|
| 確認結果 | <p>当該安定器の分解点検による目視確認の結果、巻線の絶縁材が全体的に変色（黒色化）していることを確認した。<br/>このことから、サーマルプロテクタの作動不良が異常発熱の要因になった可能性は否定できない。</p> <div><p>変色（黒色化）した絶縁材</p><p>当該安定器より取出した巻線部</p><p>粉体は変色（黒色化）した絶縁材</p></div> |

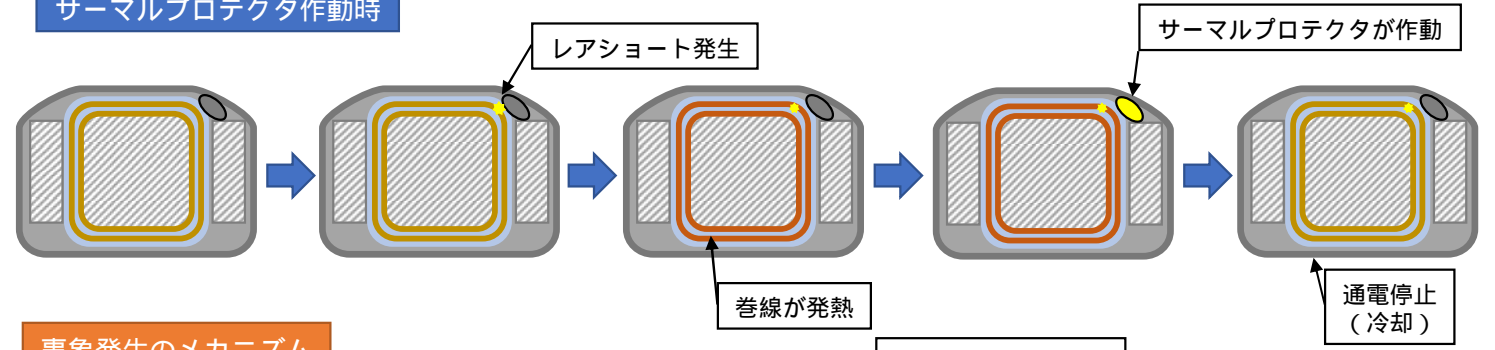
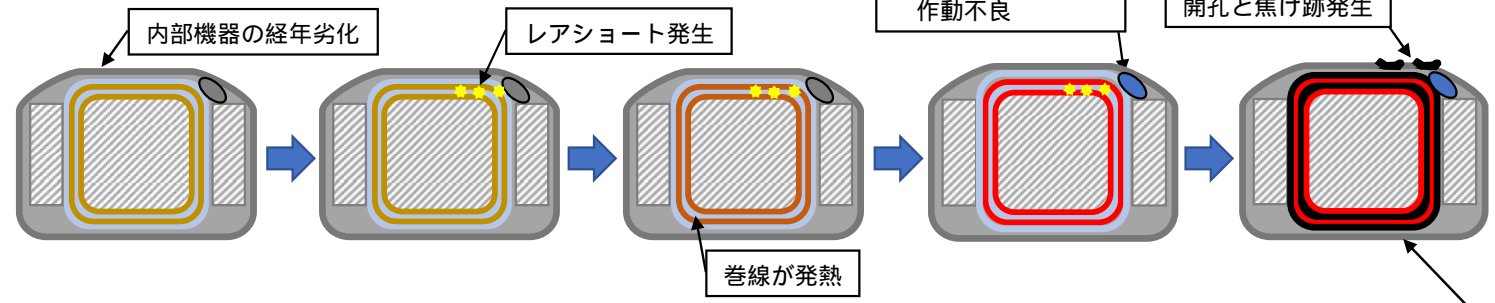
## 事象発生メカニズム

サーマルプロテクタの作動不良により，巻線の温度上昇が継続し，それにより絶縁の劣化が促進され短絡（レアショート）箇所が拡大し，異常発熱した。この状態が継続することにより巻線の絶縁材が全体的に変色した。また，その熱によりサーマルプロテクタ及びその端子部が変色，熔融し，内部からの溶融物により当該安定器に焦げ跡及び開孔が発生した。

- ・当該安定器は，長期使用に伴う経年劣化により内部巻線が発熱し，これを保護するサーマルプロテクタが作動し照明への通電を遮断していた。この作動が繰り返されサーマルプロテクタに不具合が発生し作動不良になったことにより，当該安定器内部の巻線が異常発熱し，熔融，焦げ跡の発生に至ったものと推定する。

異常発熱，絶縁材変色（黒色化）

当該照明と同様に長期間使用している照明については，ＬＥＤ照明に交換する方針<sup>7</sup>とするが，設置環境等によりＬＥＤ照明が使用できない場合には，新しい蛍光灯（器具含む）に更新することとし，交換が完了するまでの間は使用停止し，仮設照明等で対応する。

また，高所・狭所等，操作や巡視業務を安全に実施するため，仮設照明への切替が出来ず使用を継続する必要がある照明については，交換までの間，定期的なサーモ測定にて異常がないことを確認するとともに，安全性向上対策工事完了までを目途に交換を実施する。

なお，照明設備について，使用期間３０年を超える前に交換することを点検計画に反映し対応していく。
