事故・故障等発生報告書

| 件 名 | 東海第二発電所 モルタル建屋 1 階<br>空気圧縮機からの発煙について ( 第 2 報 ) |

## 東海第二発電所 モルタル建屋 1 階 空気圧縮機からの発煙について

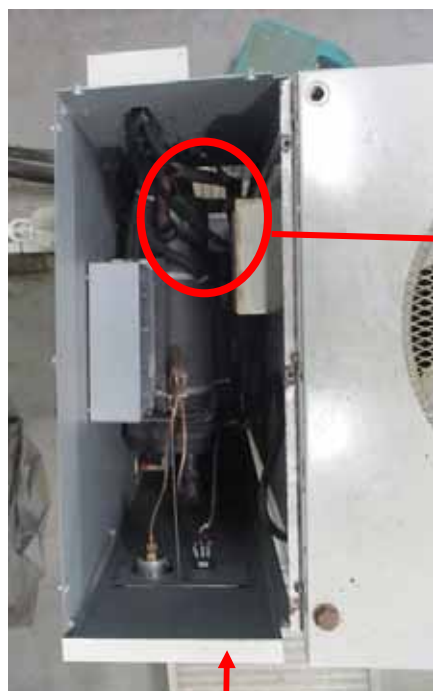
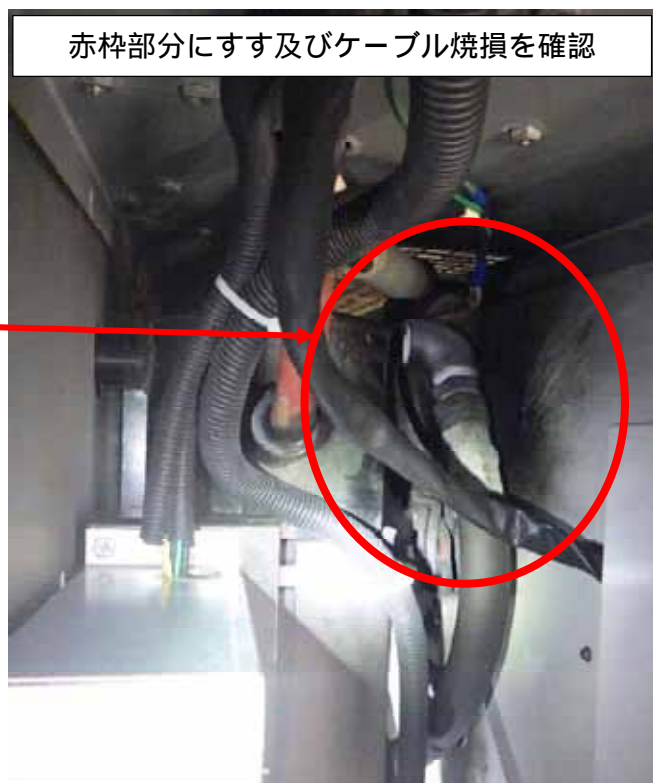
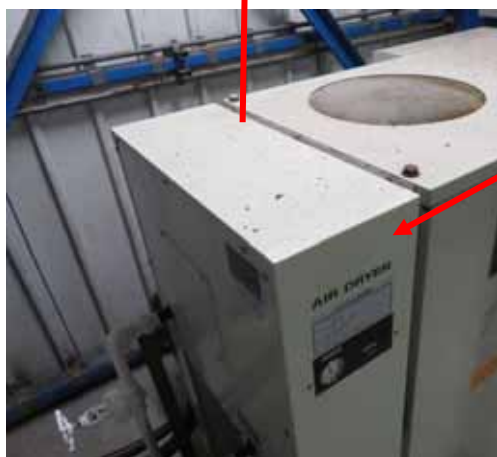
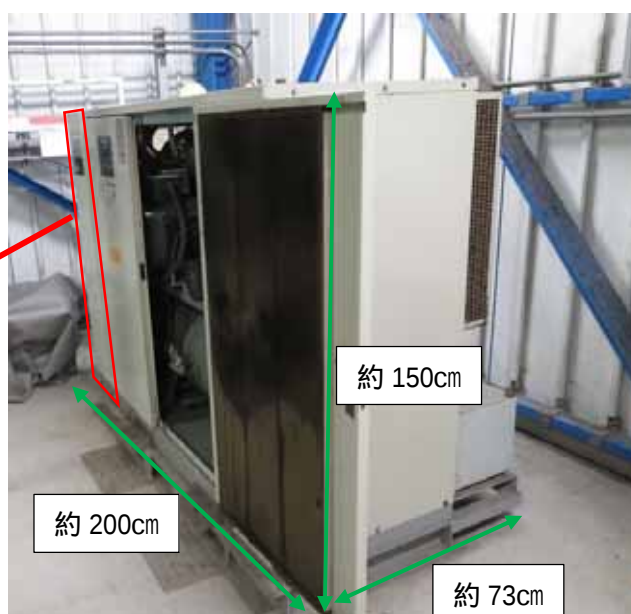
東海第二発電所 モルタル建屋 1 階 当該空気圧縮機 写真

赤枠部分にすす及びケーブル焼損を確認

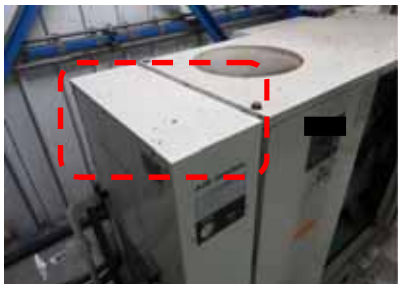
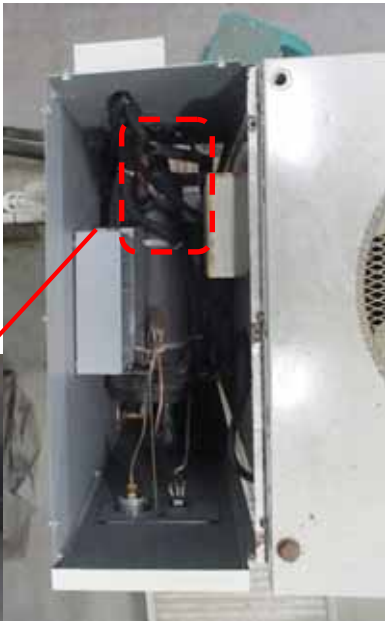
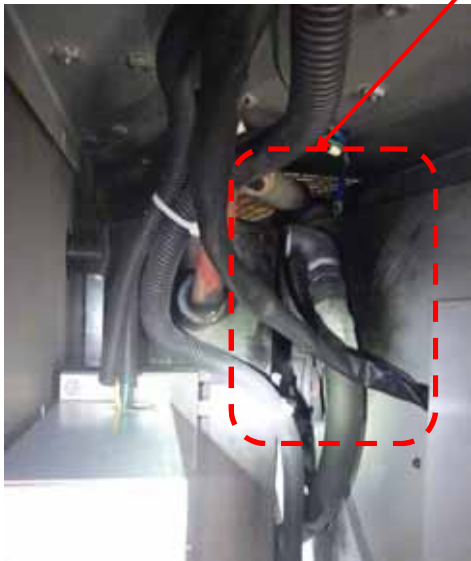
空気乾燥器部筐体上部カバーを外して確認したところ、空気乾燥器側背面付近のケーブルが焼損しており、周囲にすすが付着していることを確認した。また、焼損したケーブルを確認したところ、当該空気圧縮機の電源ケーブル（以下、「当該ケーブル」という）であることを確認した。

| 当該ケーブルの目視点検記録 | |
|---|---|
| 点 検 結 果 | <div data-bbox="432 712 831 994"> <p>空気乾燥器部筐体上部</p> </div> <div data-bbox="940 701 1326 1319"> <p>空気乾燥器部筐体<br/>上部カバー開放</p> </div> <div data-bbox="469 1050 941 1608"> <p>赤枠部分にすす及び当該ケーブルが焼損していることを確認</p> </div> <p>結果：空気乾燥器部筐体上部カバーを外して確認したところ，空気乾燥器側背面付近の当該ケーブルが焼損しており，周囲にすすが付着していることを確認した。当該ケーブルを確認したところ，当該空気圧縮機の電源ケーブルであることを確認した。</p> |

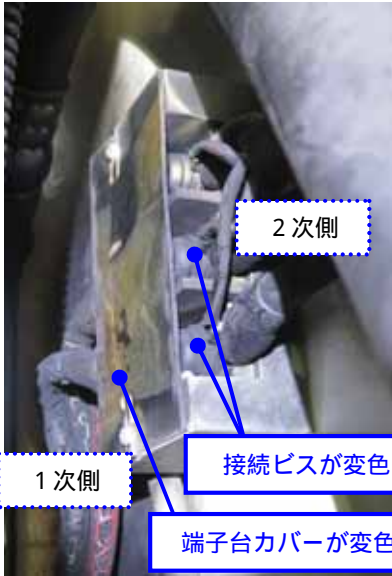
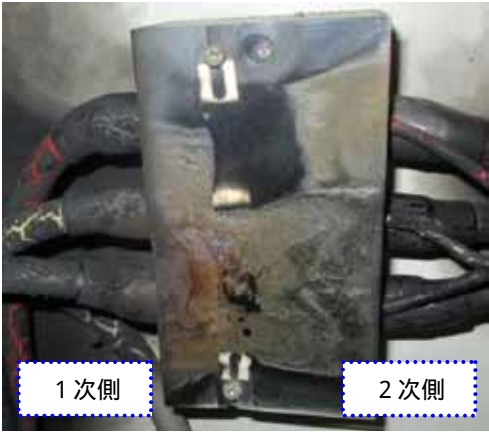
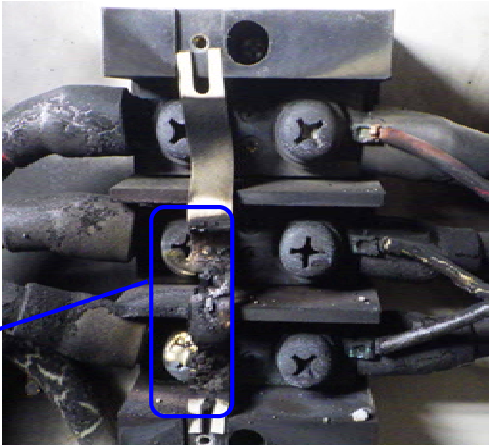
当該ケーブルに接続する端子（以下、「当該端子」という）について確認を実施した結果、1次側及び2次側の接続ビスに変色が確認され、当該端子1次側に3相ある接続ビスのうち2相の接続ビスの一部に損傷が確認された。また、当該端子台カバーの変色が確認された。

| 当該端子の目視点検記録 | |
|---|---|
| 点 検 結 果 | <div><p>端子台カバー設置状態（端子台正面より）</p><p>端子台カバー取外し状態（端子台正面より）</p><p>当該端子部 1 次側 2 相の接続ビスに変色及び損傷が確認された</p><p>当該端子拡大図</p><p>結果：当該端子について点検したところ，1 次側及び 2 次側の接続ビスに変色，及び 1 次側 2 相の接続ビスの一部に損傷が確認された。また，端子台カバーの変色が確認された。</p></div> |

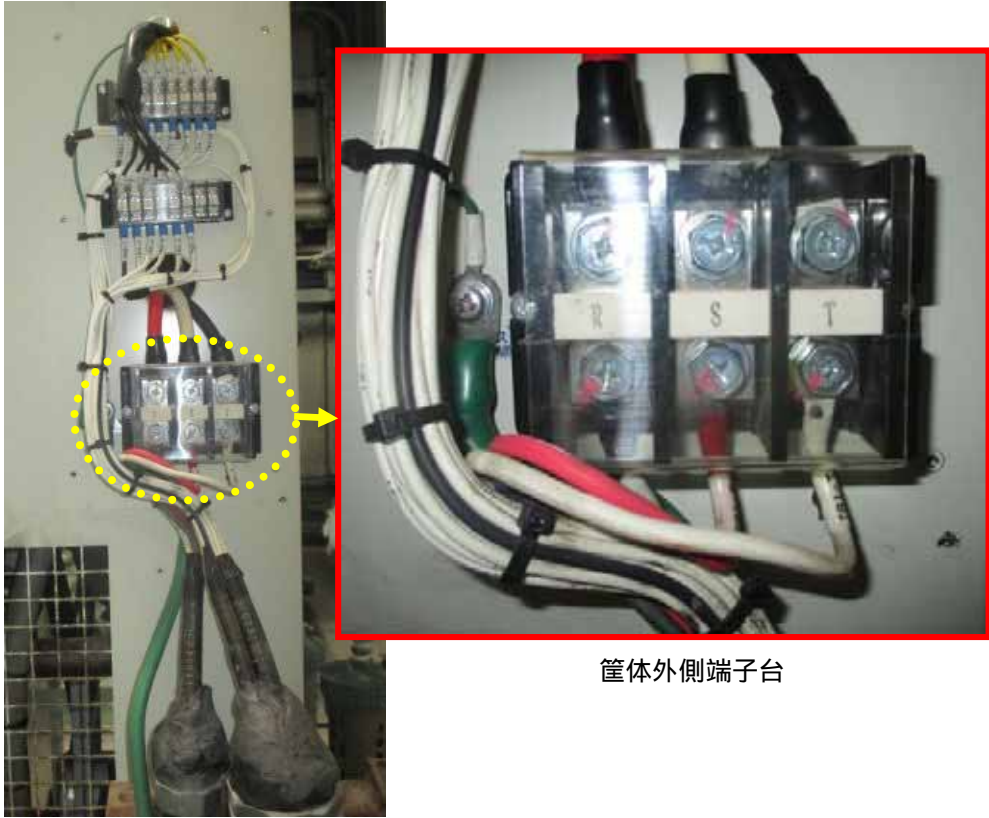
| 筐体外側端子台の目視点検記録 | |

| 筐体外側端子台の目視点検記録 | |
|---|---|
| 点 検 結 果 | <p>筐体外側端子台の配線及び接続端子の外観</p> <p>筐体外側端子台</p> <p>結果：筐体外側端子台の目視点検を行い、端子台に異常のないことを確認した。</p> |

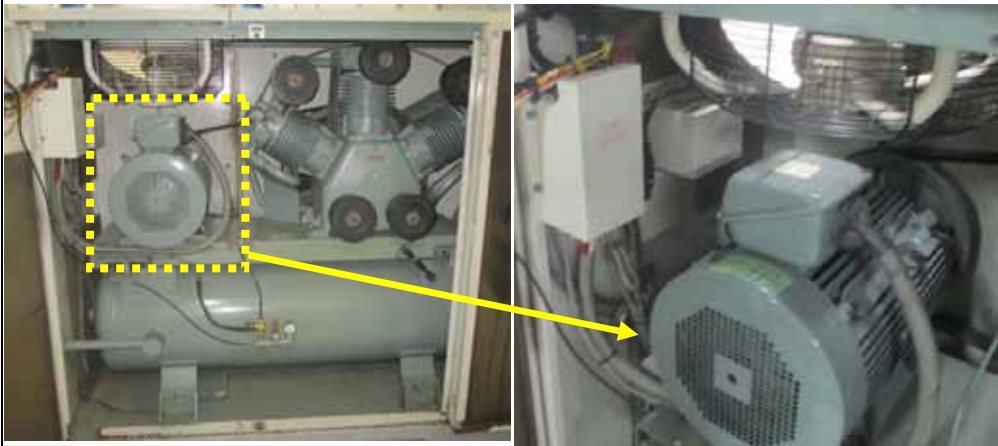
| 空気圧縮機用電動機（当該端子下流側）の目視点検記録 | |

| 空気圧縮機用電動機（当該端子下流側）の目視点検記録 | |
|---|---|
| 点 検 結 果 | <p>空気圧縮機用電動機の外観</p> <div data-bbox="395 752 1398 1196"> </div> <p>空気圧縮機用電動機                      空気圧縮機用電動機拡大</p> <p>結果：空気圧縮機本体部に設置されている電動機（当該端子下流側）の目視点検を行い，電動機の外観に異常のないことを確認した。</p> |

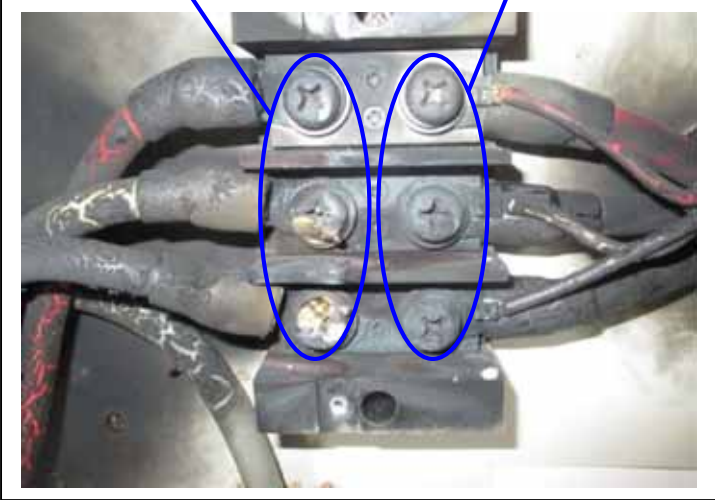
端子の緩みがある場合、接触部の接触面積が減少することで、端子部が過熱し当該ケーブルの焼損や当該端子の変色に至る可能性がある。このため、当該端子の締付確認を実施し、損傷が著しい当該端子の1次側と2次側の接続ビスの締付状態について緩みがないことを確認した。このことから、端子の緩みによる過熱が要因となる可能性はない。

| 当該端子点検結果 | |
|---|---|
| 点 検 結 果 | <p>端子の緩み確認結果</p> <p>1 次側端子</p> <ul style="list-style-type: none"> <li>・ 赤，白，黒 ： 良（損傷が著しい端子を含めて緩み無し）</li> </ul> <p>2 次側端子</p> <ul style="list-style-type: none"> <li>・ 赤，白，黒 ： 良（緩み無し）</li> </ul> <div style="text-align: center;"> <div style="display: inline-block; border: 1px solid blue; padding: 2px; margin-right: 20px;">1 次側端子状況</div> <div style="display: inline-block; border: 1px solid blue; padding: 2px;">2 次側端子状況</div> </div> <p>結果：損傷が著しい当該端子の 1 次側と 2 次側の接続ビスの締付状態について緩みがないことを確認した。</p> |

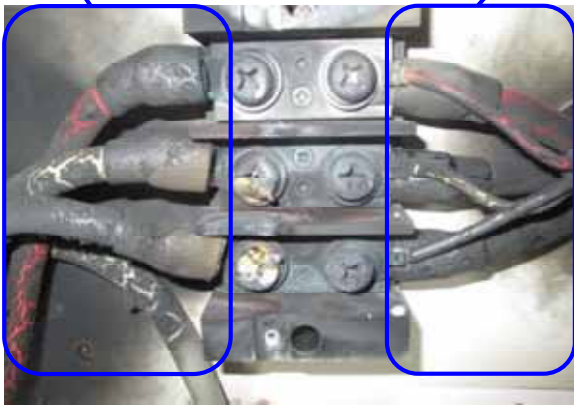
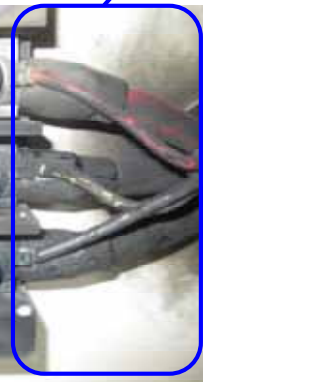
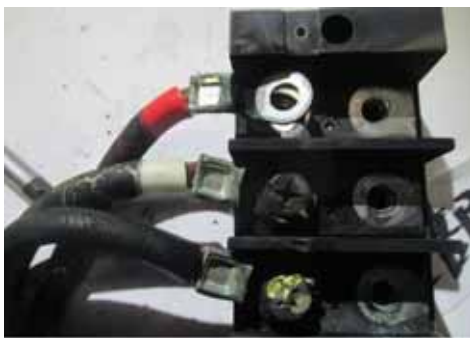
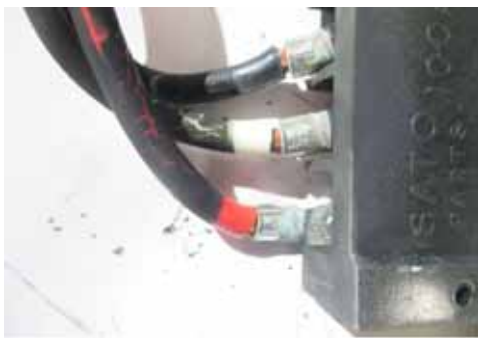
ケーブルの被覆剥がれ等による導通部の露出に伴う短絡により当該ケーブルの焼損や当該端子の変色に至る可能性がある。このため、1次側ケーブルと2次側ケーブルの状況を確認したところ、すずの付着は確認されたものの、ケーブルの有意な損傷は確認されなかった。また、端子の変色が確認された1次側ケーブルの芯線や被覆の状況を確認したところ、有意な損傷は確認されなかった。このことからケーブルの損傷が要因となることはない。

| 当該端子ケーブル損傷確認結果 | |
|---|---|
| 確 認 結 果 | <p>ケーブル確認結果：良</p> <div style="display: flex; justify-content: space-around;"> <div style="text-align: center;"> <p>1次側ケーブル状況</p> </div> <div style="text-align: center;"> <p>2次側ケーブル状況</p> </div> </div> <div style="display: flex; justify-content: space-around; margin-top: 20px;"> <div style="text-align: center;"> <p>1次側ケーブルの芯線状態（表）</p> </div> <div style="text-align: center;"> <p>1次側ケーブルの芯線状態（裏）</p> </div> </div> <p>1次側ケーブルと2次側ケーブルについて確認したところ、すずの付着は確認されたものの、ケーブルの有意な損傷はなかった。<br/>また、端子の変色が確認された1次側ケーブルの芯線や被覆の状況を確認したところ、有意な損傷はなかった。</p> |

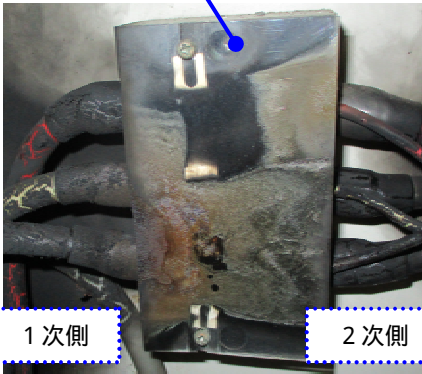
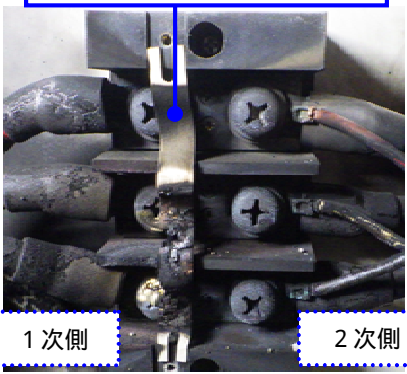
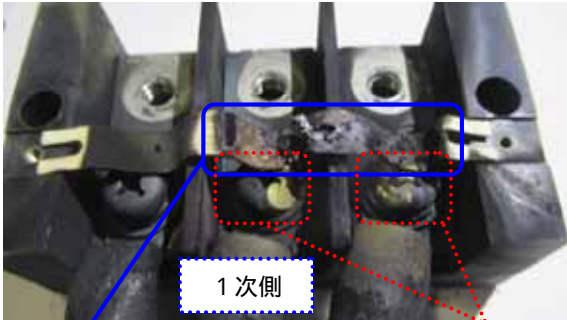
当該端子台を構成する部品に何らかの不具合が生じ、短絡等の異常が発生した場合、当該ケーブルの焼損や当該端子の変色に至る可能性がある。このため、当該空気圧縮機の分解調査時に当該端子を確認したところ、当該端子カバー内側に取り付けられている記名板<sup>6</sup>が黒色に変色するとともに、本来平板状であるべきものがたわんだ状態に変形しており、当該端子の1次側の接続ビスに接触している可能性がある状況を確認したことから、記名板が何らかの原因でたわみ、当該端子に接触し相間短絡を起こした可能性が否定できない。

| 端子台構成部品の不具合確認結果 | |
|---|---|
| 確 認 結 果 | <p>構成部品の状態確認結果</p> <p>当該端子を確認した結果，当該端子台カバー内側に取付けられている記名板が黒色に変色するとともに，本来平板状であるべきものがたわんだ状態に変形しており，当該端子の1次側の接続ビスに接触している可能性がある状況を確認した。</p> <p>また，黒色化が確認された部位については炭化していることを確認した。</p> <div style="display: flex; justify-content: space-around;"> <div style="text-align: center;"> <p>端子台カバー</p> <p>1次側      2次側</p> <p>当該端子<br/>(端子台カバー設置状態)</p> </div> <div style="text-align: center;"> <p>変形及び黒色化が確認された<br/>記名板</p> <p>1次側      2次側</p> <p>当該端子<br/>(端子台カバー取外し状態)</p> </div> </div> <div style="display: flex; justify-content: space-around; margin-top: 20px;"> <div style="text-align: center;"> <p>1次側</p> <p>記名板のうち黒色化が著しい部位<br/>黒色化部位は炭化していることを確認した</p> </div> <div style="text-align: center;"> <p>本来は平板状</p> <p>健全な状態の記名板（参考）</p> </div> </div> <div style="text-align: center; margin-top: 20px;"> <p>損傷が確認された端子部（1次側）</p> </div> |
| 備 考 | 上記確認結果及び当該空気圧縮機の設置環境から，記名板が湿分による影響でたわみ，当該端子に接触し相間短絡を起こした可能性が否定できないことから，湿潤環境における再現確認を実施することとした。 |

当該端子台、当該ケーブル等設備の復旧に必要な部位の修繕を実施した。また、今回の事象の原因となった記名板の変形による短絡事象を防止するための調達管理として、端子台又は端子台を有する設備等については、記名板が導電部に影響しない構造の端子台でなければ調達できないルールを構築した。

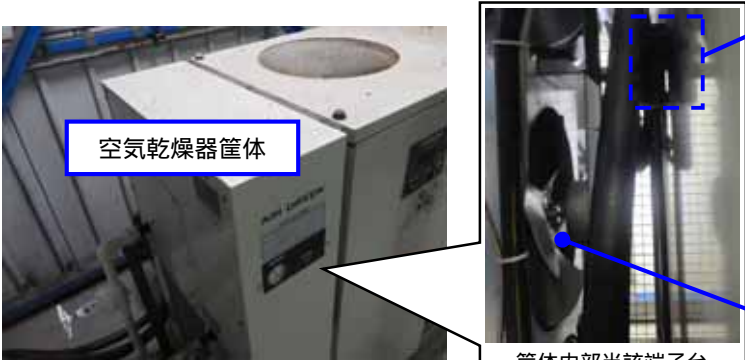
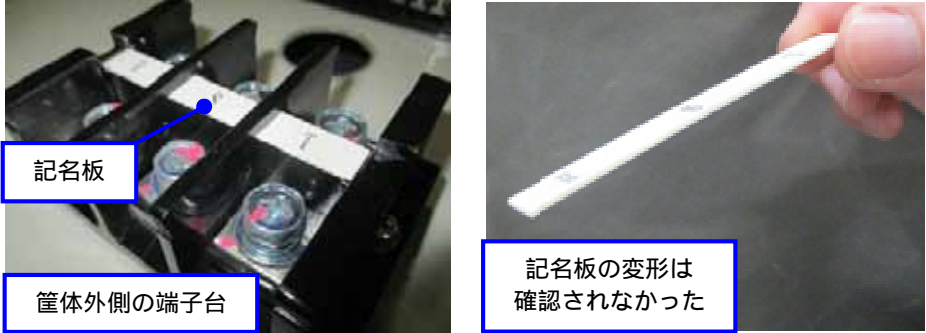
雨水の浸入や湿分の付着により絶縁性能の低下等が原因で当該ケーブルの焼損や当該端子の変色に至る可能性がある。このため、当該空気圧縮機本体の設置環境について確認したところ、建屋内に設置されていることから当該空気圧縮機内に雨水が直接浸入し難い環境にあることを確認した。また、当該端子について分解調査を行った際には、湿分の付着及び付着痕は確認されなかった。しかし、建屋には換気用のガラリ<sup>7</sup>があるため外気の湿分が取り込まれる環境にある。さらに空気乾燥器内には大型のファン（直径30cm程度）が設置されているため、建屋換気用のガラリを通じて室内に流入した湿分を含む空気が、当該端子が設置されている空気乾燥器内に積極的に取り込まれる環境にあることは否定できない。

なお、筐体外側端子台の記名板を確認したところ、同じモルタル建屋内の湿分環境に設置されているものの同様の変形は確認されなかった。また、筐体外側端子台は、湿分を含む空気が積極的に取り込まれる環境にはない。

| <p>確認結果</p> | <div data-bbox="432 271 1410 685"> <p>空気乾燥器筐体</p> <p>当該空気圧縮機の設置箇所（建屋内）</p> <p>当該端子台</p> <p>筐体内部当該端子台及び大型ファン設置状況</p> <p>大型ファン(直径30cm程度)が設置されている。</p> </div> <div data-bbox="432 752 1361 1128"> <p>記名板</p> <p>筐体外側の端子台</p> <p>記名板の変形は確認されなかった</p> <p>筐体外側端子台及び記名板</p> </div> |

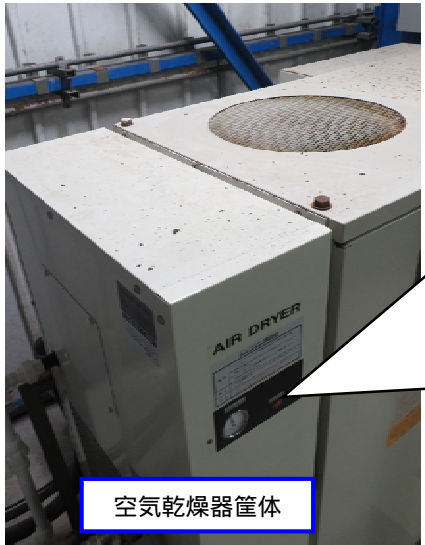
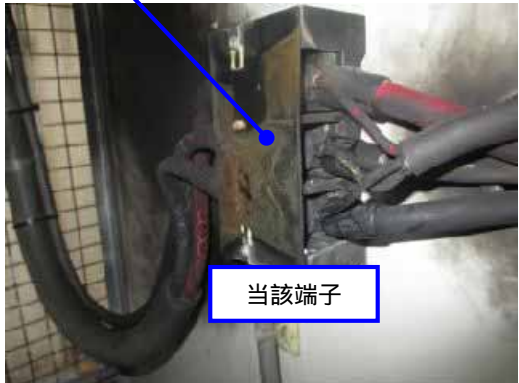
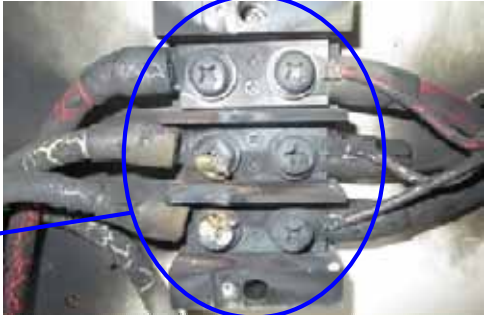
| 当該端子塵埃堆積状況確認結果 | |
|---|---|
| 確 認 結 果 | <p>塵埃の堆積状況確認結果</p> <p>当該端子は空気乾燥器の筐体内部壁面に設置されており，さらに当該端子には端子台カバーが取付けられていることから，当該端子の設置環境は塵埃が付着し難い環境である。</p> <p>また，端子台カバー取外し後の当該端子の確認において塵埃の堆積は確認されず，筐体内付近にも有意な塵埃の堆積は確認されなかった。</p> <div style="display: flex; justify-content: space-around; align-items: flex-start;"> <div style="text-align: center;"> <p>空気乾燥器筐体</p> </div> <div style="text-align: center;"> <p>端子台カバーが取付けられている。</p> <p>当該端子</p> <p>空気乾燥器筐体内の当該端子設置状況</p> </div> </div> <div style="display: flex; justify-content: space-around; align-items: flex-start; margin-top: 20px;"> <div style="border: 1px solid blue; padding: 5px; width: 250px;"> <p>端子台カバー取外し後の確認において塵埃の堆積は確認されなかった。</p> </div> <div style="text-align: center;"> <p>当該端子（端子台カバー取り外し後）</p> </div> </div> |

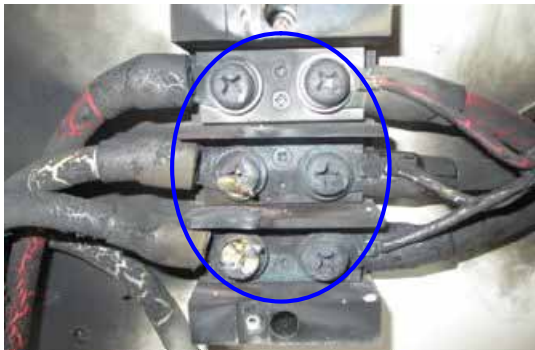
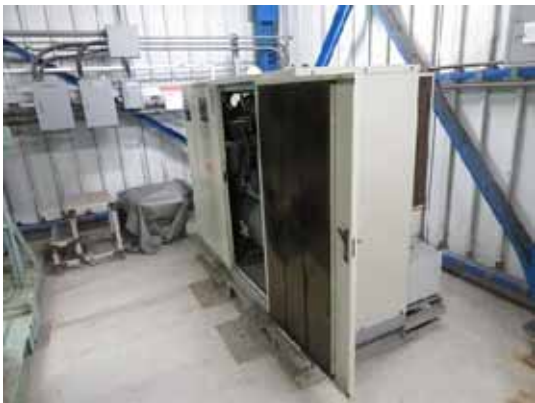
| 当該端子塩分付着状況確認結果 | |
|---|---|
| 確 認 結 果 | <p>塩分の付着状況確認結果</p> <p>空気乾燥機部を分解し、当該端子を確認した結果、塩分の付着は確認されなかった。</p> <p>当該端子</p> <p>当該端子の設置環境確認結果</p> <p>当該端子設置箇所の周囲状況を確認したところ、当該端子が設置される当該空気圧縮機は区画された建屋の中に設置されていることから、海からの潮風を直接的には受けない環境であることを確認した。</p> <p>当該空気圧縮機の設置箇所（建屋内）</p> |

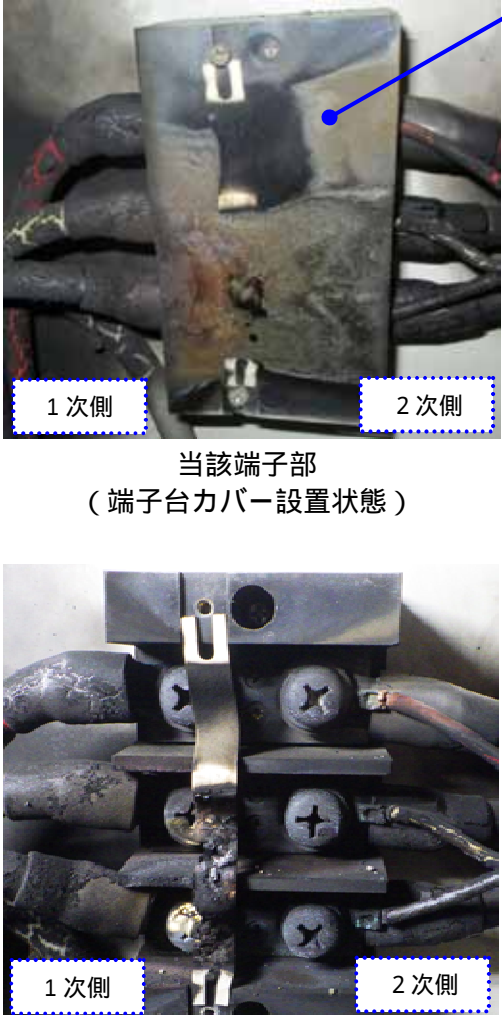
| 異物混入状況確認結果 | |

| 異物混入状況確認結果 | |
|---|---|
| 確 認 結 果 | <p>当該端子部への異物混入状況確認結果<br/> 端子台カバーを取外し、当該端子部を確認したところ、外部から混入したと考えられる異物は確認されなかった。</p> <p>端子台カバー</p> <p>1次側 2次側</p> <p>当該端子部<br/>(端子台カバー設置状態)</p> <p>1次側 2次側</p> <p>当該端子部<br/>(端子台カバー取外し状態)</p> |

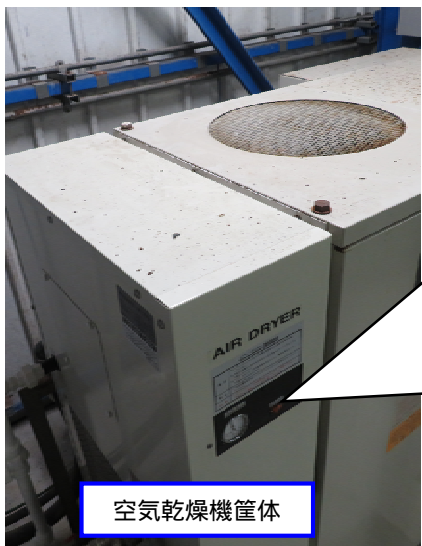
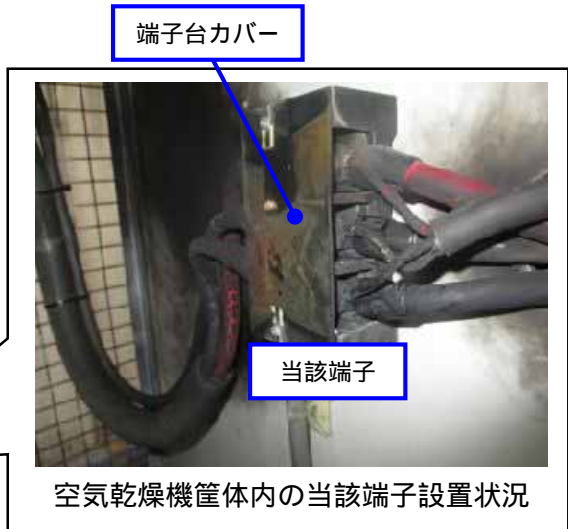
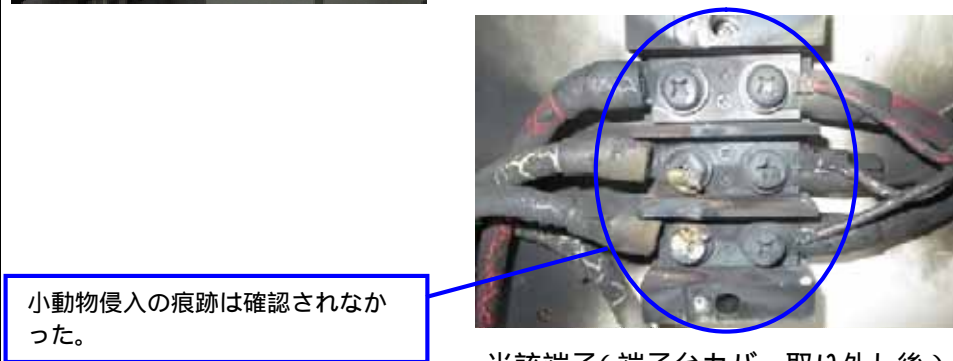
| 小動物侵入状況確認結果 | |
|---|---|
| 確 認 結 果 | <p>小動物侵入状況確認結果</p> <p>当該端子は空気乾燥機の筐体内部に設置されていることから、当該端子の設置環境は小動物が侵入し難い環境である。</p> <p>また、端子台カバー取外し後の当該端子の確認において小動物侵入の痕跡は確認されなかった。</p> <div data-bbox="406 936 829 1480"> <p>空気乾燥機筐体</p> </div> <div data-bbox="829 875 1399 1402"> <p>端子台カバー</p> <p>当該端子</p> <p>空気乾燥機筐体内の当該端子設置状況</p> </div> <div data-bbox="399 1480 1356 1839"> <p>小動物侵入の痕跡は確認されなかった。</p> <p>当該端子(端子台カバー取り外し後)</p> </div> |

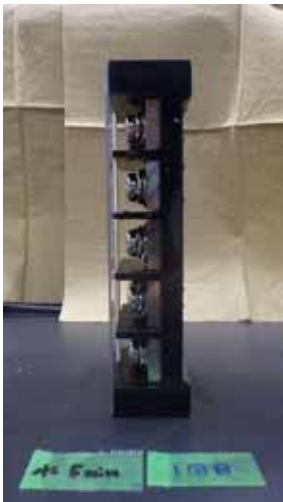
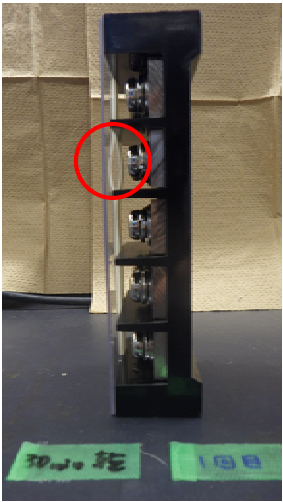
湿らせた後乾燥させることで、記名板が変形する（たわむ）ことが確認された。また、乾湿を繰り返すことにより変形量（たわみ量）がより大きくなることが確認された。

| | 湿潤状態 | 乾燥状態 | 確認結果 |
|---|---|---|---|
| 1 回目 | | | 1 回目の湿潤 乾燥の確認試験にて記名板の変形が確認された。 |

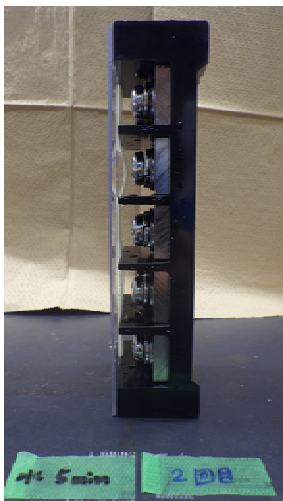
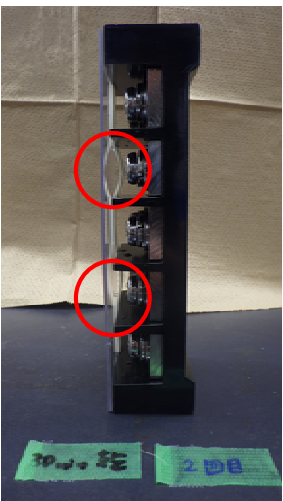
| | 湿潤状態 | 乾燥状態 | 確認結果 |
|---|---|---|---|
| 2 回目 | | | 1 回目よりも変形量が大きくなり、別の箇所についても変形が確認された。 |

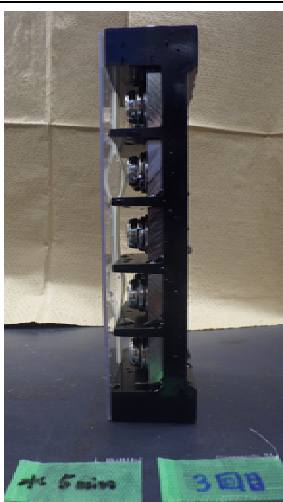
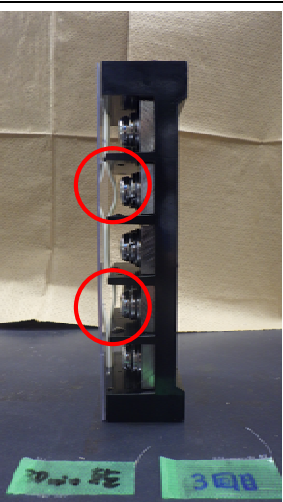
| | 湿潤状態 | 乾燥状態 | 確認結果 |
|---|---|---|---|
| 3 回目 | | | 2 回目よりも更に変形量が大きくなった。 |

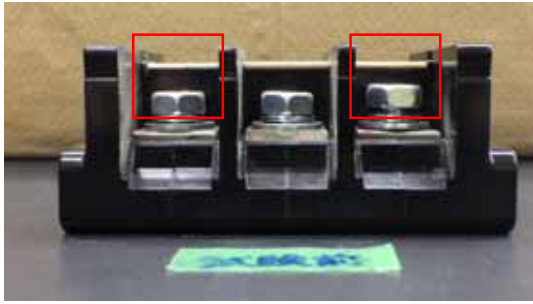
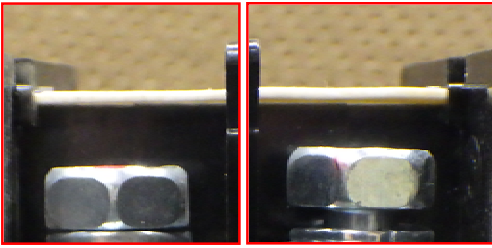
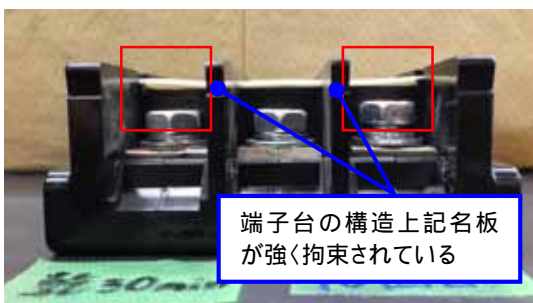
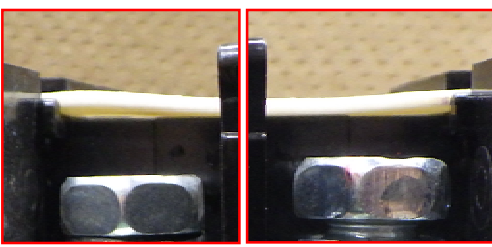
また，筐体外側端子台の記名板についても同様の条件で検証した。その結果，筐体外側端子台は，当該端子台に比べて記名板が強く拘束される構造のため記名板が変形し難いものの，検証の結果，記名板が変形することが確認された。

| 試験前の状態 | 試験前の状態（赤枠部拡大） | 確認結果 |
|---|---|---|
| <br>端子台の構造上記名板が強く拘束されている | <br>記名板が強く拘束されているものの，変形することが確認された | 端子台の構造上，記名板が強く拘束されているため変形し難いものの，検証の結果，変形が確認された。 |

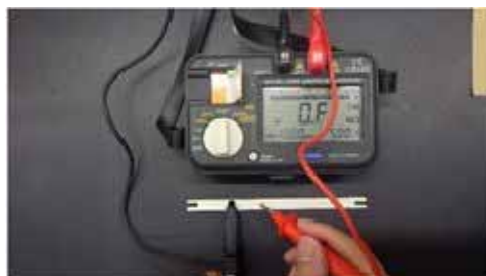
抵抗試験（乾燥状態）0.0 = 2000MΩ 以上

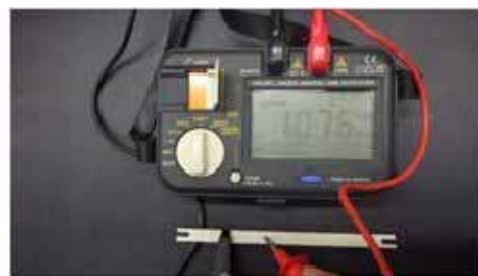
抵抗試験（湿状態）1.1MΩ

以上の湿潤環境における再現確認結果から，端子台に取付けられた記名板が湿分を含む空気が積極的に取り込まれる環境で乾湿状態を繰り返すことで，接続ビス方向へのたわみによる変形が徐々に進行し，さらに湿分の影響により記名板の絶縁性が低下した状態で当該端子の接続ビスに接触することにより相間短絡が発生したものと推定される。
