# 事故・故障等発生報告書

東二総発第73号  
令和6年12月25日

発 生 年 月 日	事象確認日：令和6年2月2日(金) 火災判断日：令和6年2月5日(月)
発 生 場 所	東海第二発電所 原子炉建屋(管理区域)
件 名	東海第二発電所 原子炉建屋2階北西側 天井部電線管付近の火花及び焦げ跡らしきものの確認について(第2報)
状 況 原 因 対 策 環境への影響等	別紙のとおり

東海第二発電所 原子炉建屋2階北西側  
天井部電線管付近の火花及び焦げ跡らしきものの確認について

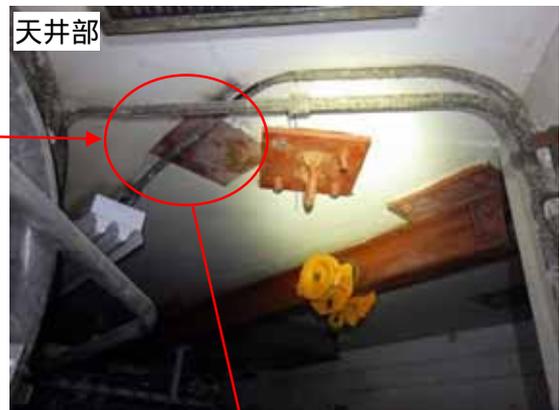
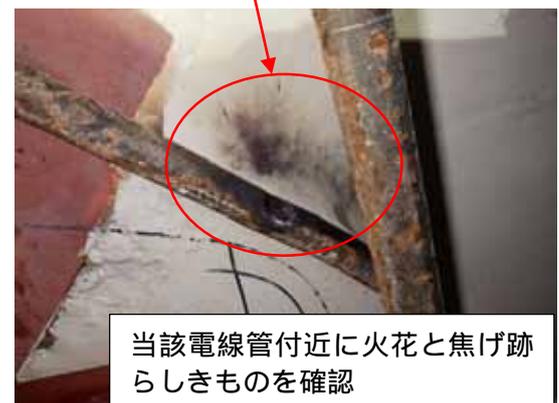
当該電線管付近に火花と焦げ跡らしきものを確認

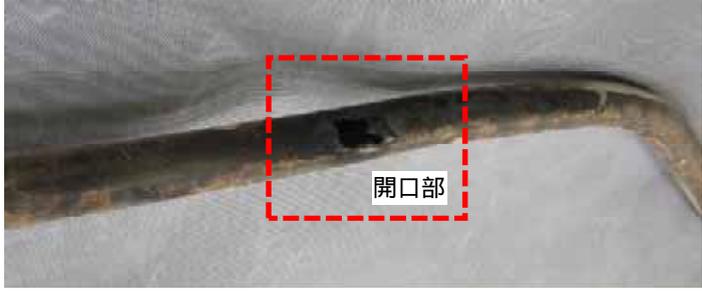
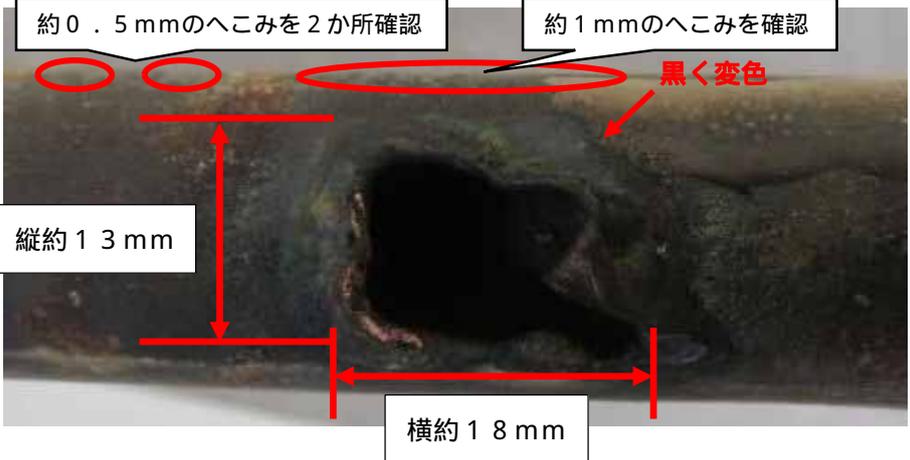
<p>開口部</p>
	<p>開口部（拡大写真）</p>

以上のことから、この部位が過熱された可能性があり、また何らかの外力が加わった可能性がある。

なお、上記「(3) 当該電線管及び当該ケーブルの取り外し後の点検」の「1) 当該電線管外観目視点検」で確認した若干のへこみ3か所については、当該電線管にアースクランプを取り付けた際に生じた可能性がある。

<p>約0.5mmのへこみを2か所確認</p> <p>約1mmのへこみを確認</p> <p>黒く変色</p> <p>縦約13mm</p> <p>横約18mm</p>
	<p>結果：当該電線管に縦約13mm，横約18mmの開口を1か所確認し，開口部周囲が黒く変色していることを確認した。また，開口部付近には若干のへこみ3か所（約1mmが1か所，約0.5mmが2か所）あることを確認した。</p> <p>以上のことから，この部位が過熱された可能性があり，また何らかの外力が加わった可能性がある。</p>

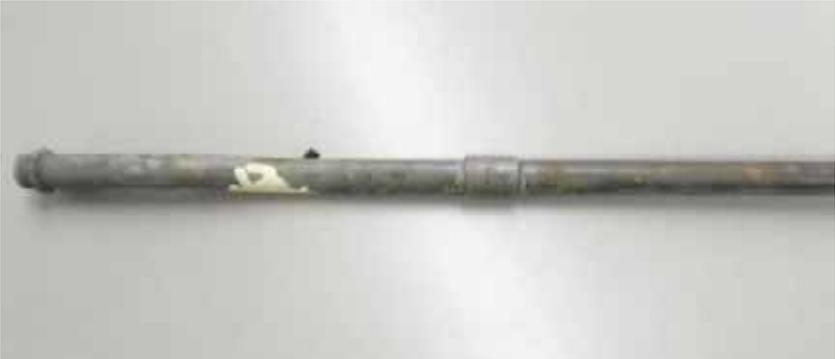
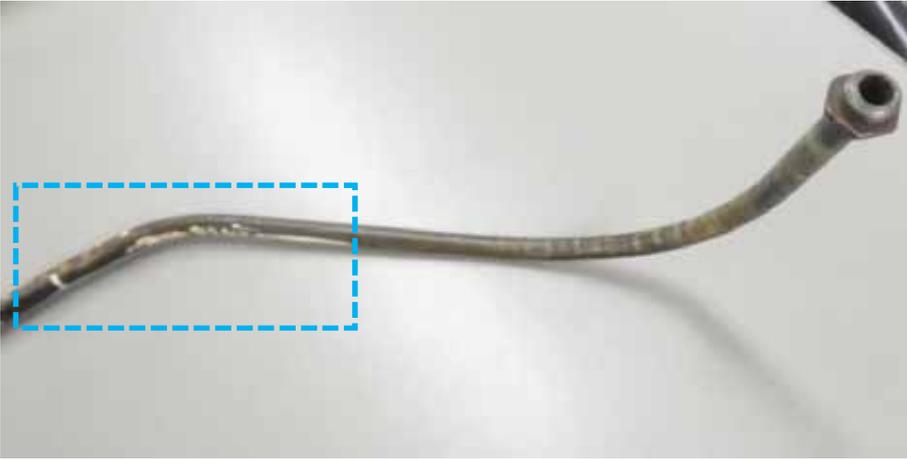
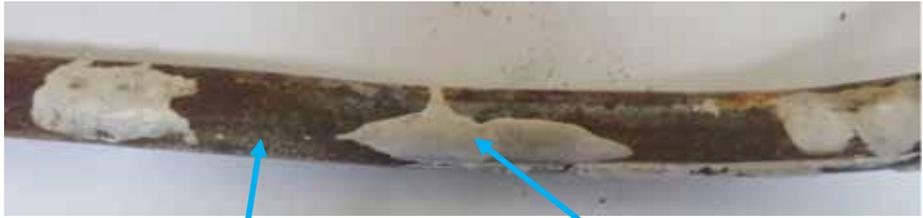
点 検 結 果	<p>当該電線管健全部</p>

<p>当該電線管健全部 にはわずかな表面錆は確認されるものの、破損、変形、亀裂等の異常が無いことを確認した。なお、表面の一部白色の部分については当該ポンプ室内の天井面を塗装した際に付着した塗料痕と推定される。</p> <p>当該電線管健全部</p>

<p>表面錆</p> <p>塗料痕</p> <p>当該電線管健全部 にはわずかな表面錆は確認されるものの破損、変形、亀裂等の異常が無いことを確認した。なお、表面の一部白色の部分については当該ポンプ室内の天井面を塗装した際に付着した塗料痕と推定される。</p>
	備 考

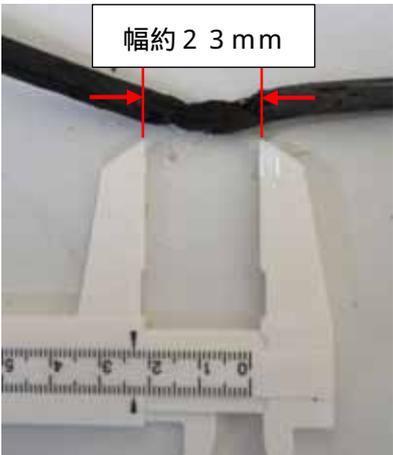
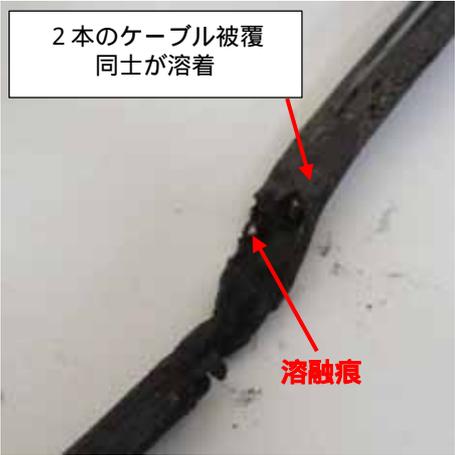
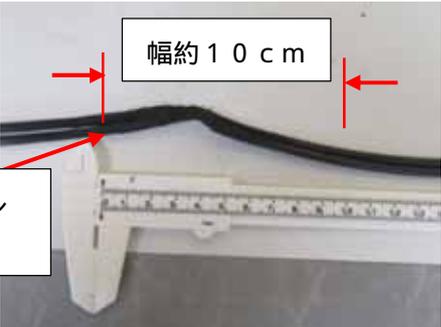
<p>当該ケーブル（2本）の製造年 No. 1 : 1975年製 No. 2 : 1976年製</p> <p>当該ケーブル溶融部</p>

<p>幅約 23 mm</p>

<p>2本のケーブル被覆同士が溶着 溶融痕</p>

<p>幅約 10 cm</p> <p>約 10 cm の範囲で 2 本のケーブル被覆同士が溶着、変色している</p>

当該ケーブル（2本）は、当該電線管の開口部と重なる部位約23mmの範囲で芯線、被覆の炭化及び芯線の溶融痕を確認した。この炭化部を中心とした約10cmの範囲で当該ケーブル（2本）の被覆同士の溶着、変色を確認した。このことから、炭化部を中心に当該ケーブルが過熱した可能性がある。また、被覆の溶融跡は当該電線管と接している部分にも認められた。当該ケーブルを引き抜く際に張り付いたような抵抗感があったのは、当該電線管内面に接する当該ケーブルの被覆が溶融し、当該電線管内面に溶着していたためと考えられる。

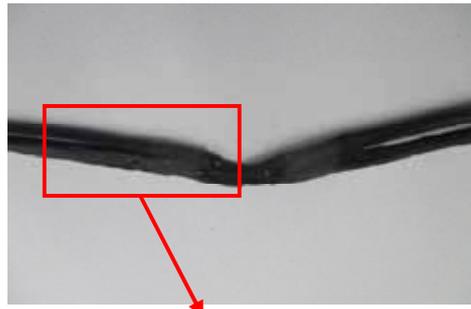
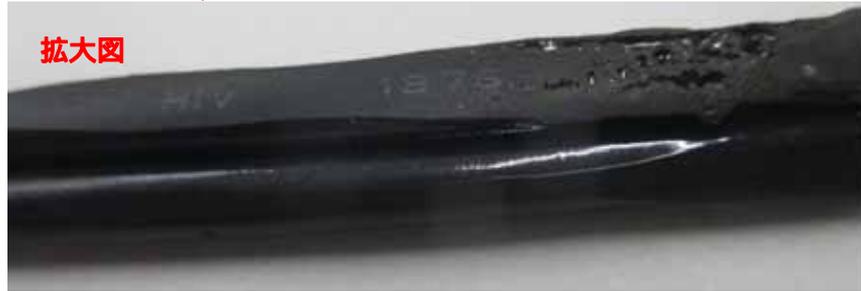
当該ケーブル溶融部

当該電線管と接している部分に被覆の溶融痕が認められた。

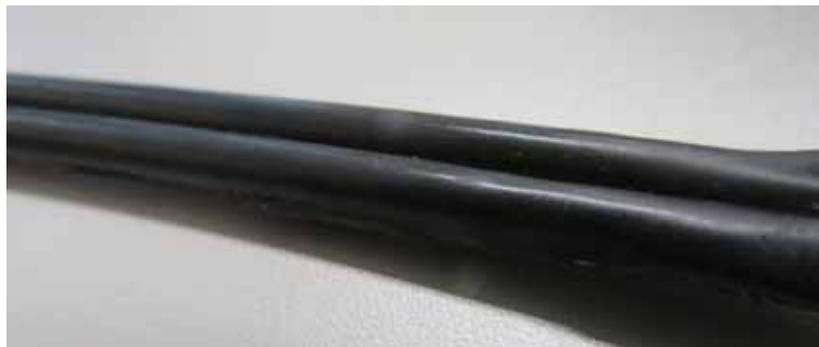
当該ケーブル溶断部裏面

当該電線管と接していない部分（裏面）に被覆の溶融痕は認められなかった。

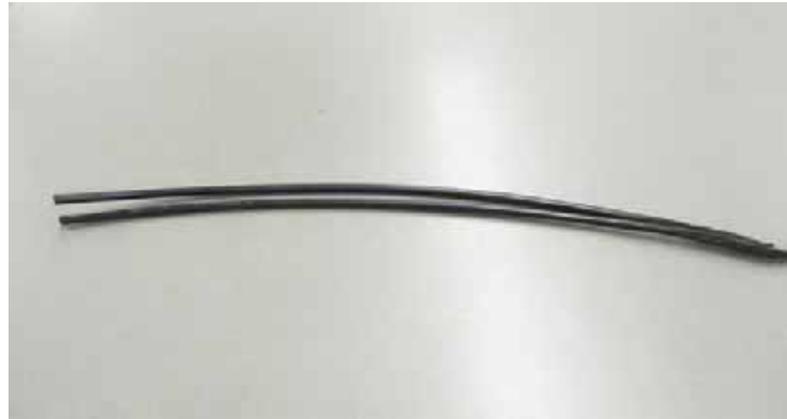
当該ケーブル健全部 に溶融 , 変色及びひび割れ等被覆の異常が無いことを確認した。

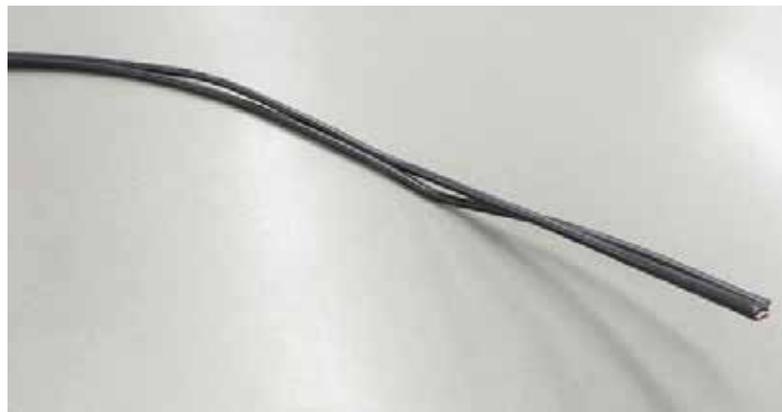
当該ケーブル健全部 に溶融 , 変色及びひび割れ等被覆の異常が無いことを確認した。

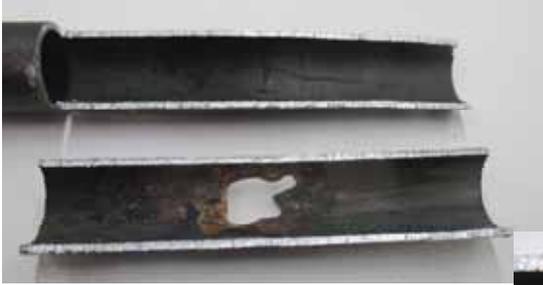
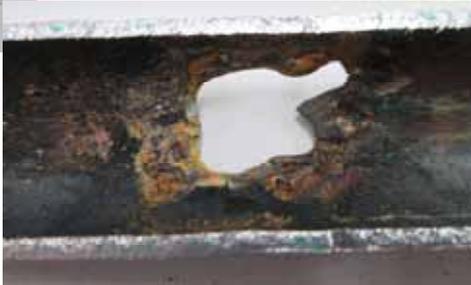
</div> <p>&lt; 当該電線管の開口部付近（切断後内面） &gt;</p> <div style="display: flex; align-items: center;">

<div style="margin-left: 20px;">外面から打撃等の衝撃を受けた形跡なし</div> </div> <div style="display: flex; align-items: center; margin-top: 10px;">

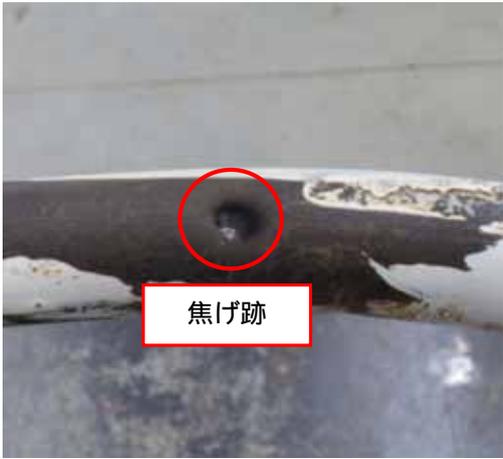
<p>当該電線管へのアースクランプ取付けを点接触状態とした場合、開口は発生しなかったものの、当該電線管の接続温度は約200の高温になり、接触点に焦げ跡を確認した。</p>

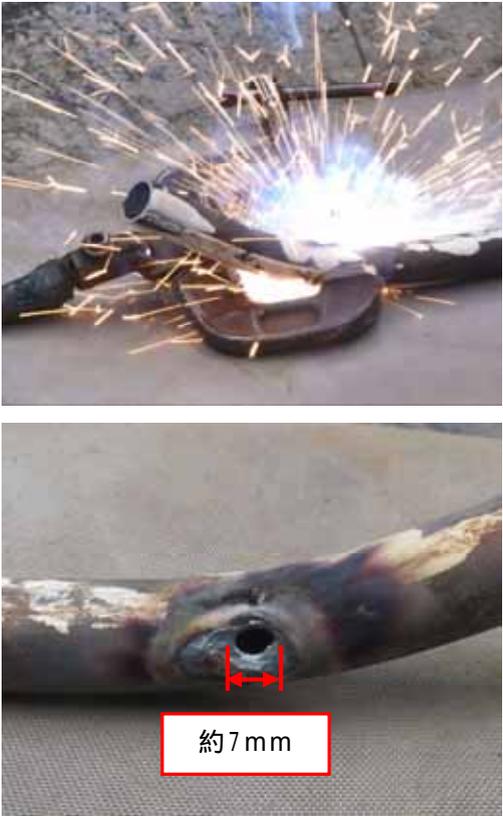
<p>当該電線管とアースクランプ取付箇所1mmの間隙を模擬した場合溶接開始直後に瞬時に大規模なアークを確認したため溶接を中止した結果、約7mmの開口を確認した。</p> <p>当該電線管と同様な開口が確認された。</p>

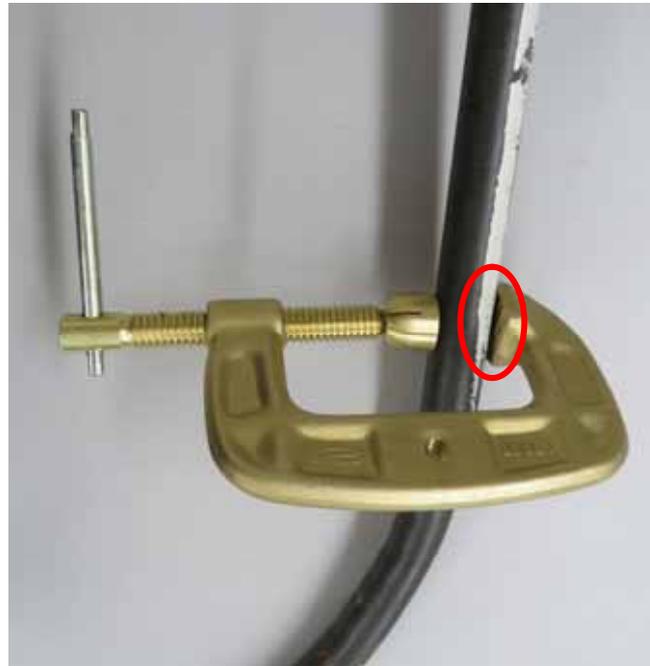
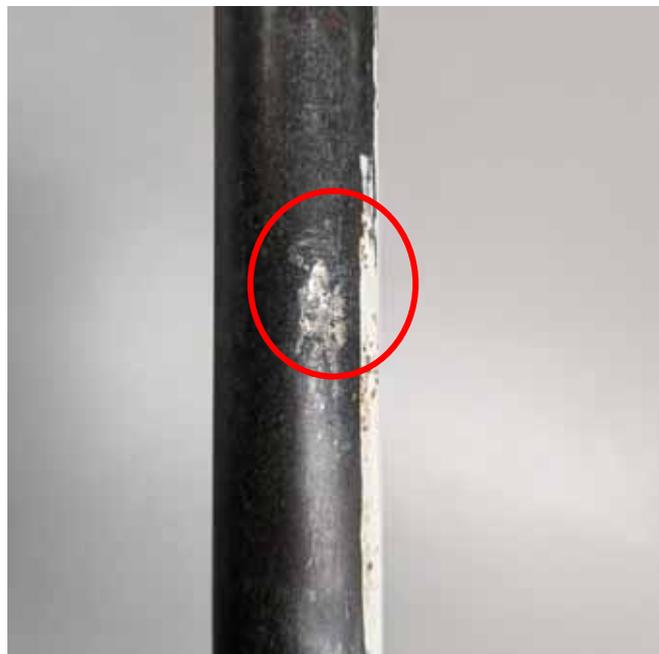
再現確認を実施した結果、同様の若干のへこみ(約0.5mm)が発生した。このことから当該電線管で確認されたへこみはアースクランプ取り付けに伴って発生した可能性がある。

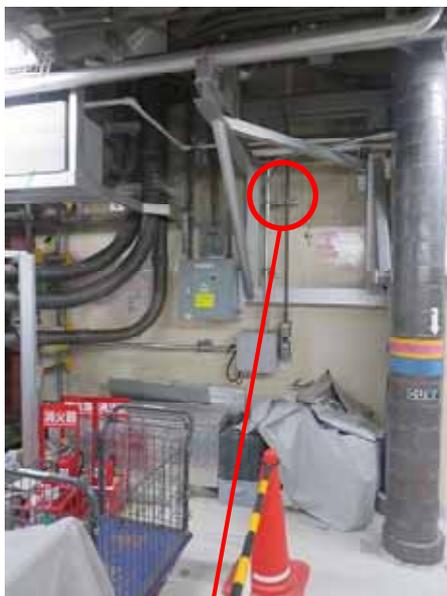
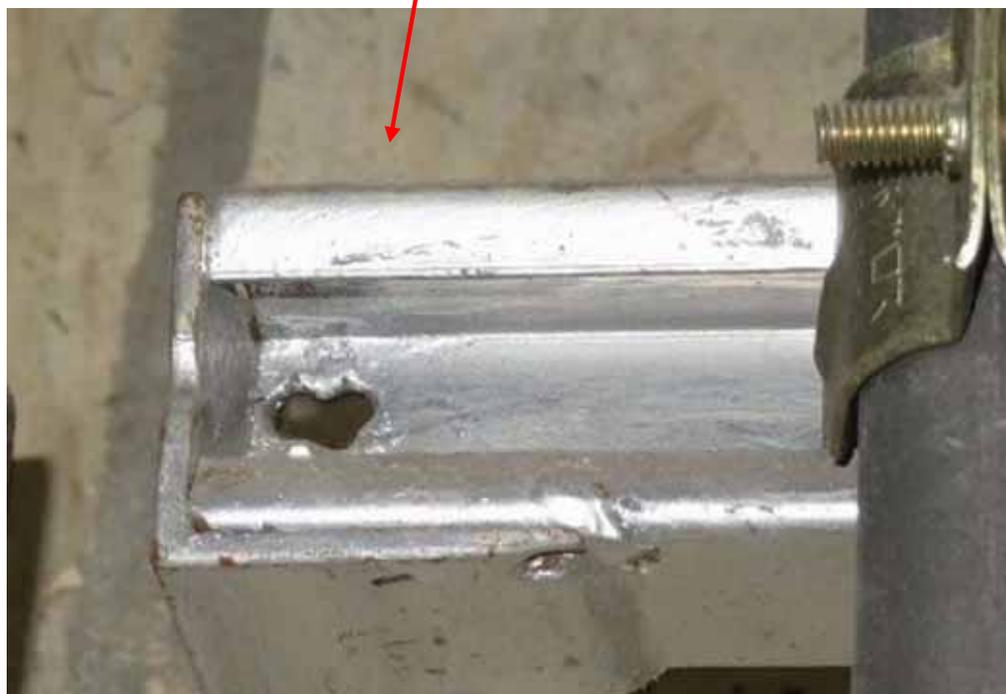
点検を実施した結果，電線管に溶融，変色等は確認されなかった。  
なお，残留熱除去系ポンプ（B），残留熱除去系ポンプ（C）を点検するエリアである，原子炉建屋 1 階西側エアロック前において，電線管本体ではなくサポート部に開口が確認された。この部位はアースクランプを取り付けることが出来るので、当該事象同様に過去に溶融した可能性が否定できない。
