事故・故障等発生報告書

東総発第89号
令和8年1月23日

発生年月日	令和8年1月16日(金)
発生場所	東海発電所・東海第二発電所 原子力館(非管理区域)
件名	東海発電所・東海第二発電所 原子力館電源盤内における発煙の確認について(第1報)
状況 原因 対策 環境への影響等	別紙のとおり

東海発電所・東海第二発電所 原子力館電源盤内における発煙の確認について

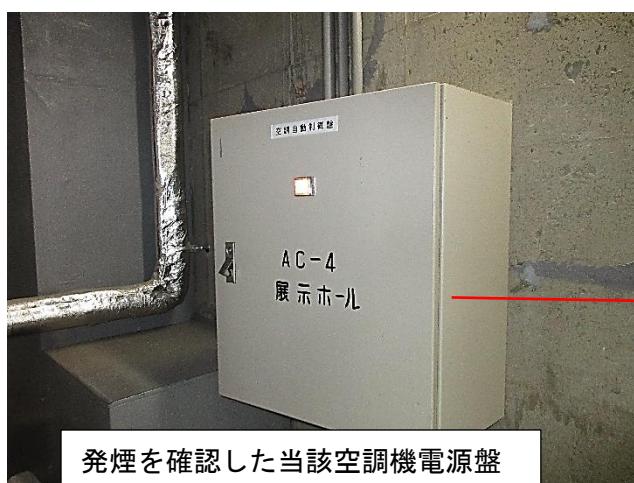
発煙を確認した当該空調機電源盤

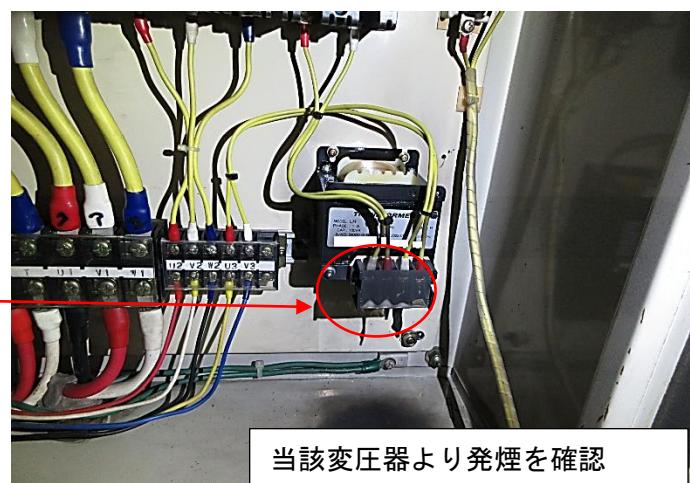
当該変圧器より発煙を確認

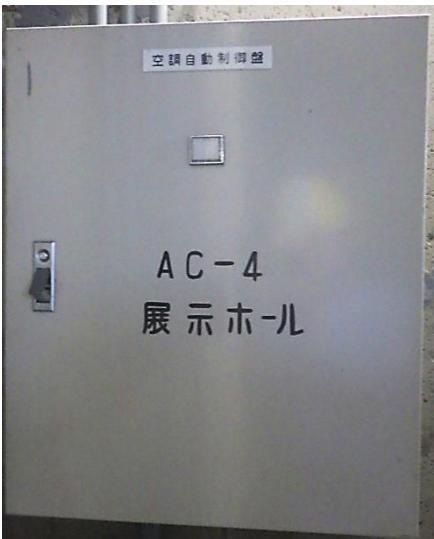
当該空調機電源盤の確認結果	
目的	事象発生後の当該空調機電源盤内の構成機器について確認を行う。
確認日	2026年1月16日
確認内容	当該空調機電源盤内の構成機器について、目視により確認を行う。
確認結果	<p>電源盤外観</p>

<p>外観目視点検をしたところ、当該変圧器本体及び当該変圧器に接続する近傍のケーブルの一部に、すすの付着や変色、溶融跡等を確認した。 また、その他の構成機器には焼損等の異常がないことを確認した。このことから、発煙は当該変圧器の一次側口出線付近から発生した可能性がある。</p>
備考	—

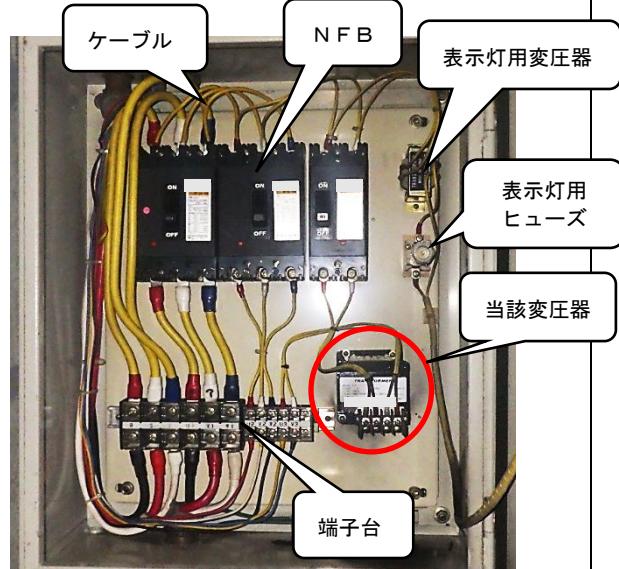
<p>当該変圧器正面</p>

当該空調機電源盤内は、NFB、ケーブル、端子台、表示灯用ヒューズ、表示灯用変圧器、当該変圧器で構成されている。これらについて、外観目視点検をしたところ、当該変圧器本体及び当該変圧器に接続する近傍のケーブルの一部にすすの付着や変色、溶融跡等を確認した。特に当該変圧器本体下部の変色や溶融跡及び当該変圧器下部の一次側出力端子部及びこれに接続する変圧器内接続ケーブル（以下、「口出線」という）の断線や脱落を確認した。

また、その他の構成機器には焼損等の異常がないことを確認した。このことから、発煙は当該変圧器の口出線付近から発生した可能性がある。

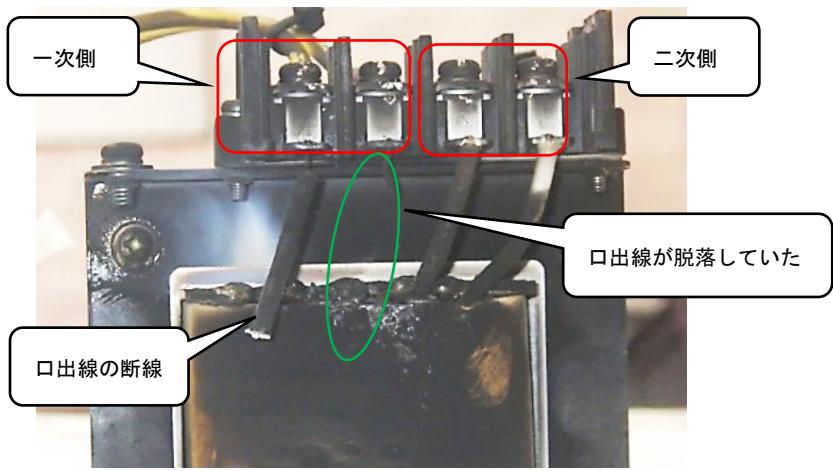
<p>当該変圧器（口出線）</p> <p>（参考）同等品</p> <p>当該変圧器本体下部の変色や溶融跡及び当該変圧器下部の1次側出力端子部及びこれに接続する口出線の断線や脱落を確認した。</p>
備考	—

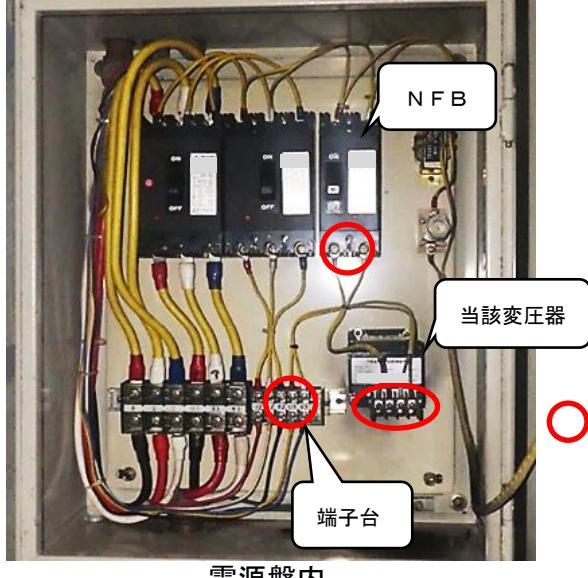
当該変圧器に関わる端子部のゆるみ確認を行った結果、端子部にゆるみがないことを確認した。

当該空調機電源盤の端子締め付け確認結果	
目的	事象発生後の当該空調機電源盤内の当該変圧器に接続されるケーブル端子部締め付け状態について確認を行う。
確認日	2026年1月16日
確認内容	当該空調機電源盤内の当該変圧器に接続されるケーブル端子部について、触手により確認を行う。
確認結果

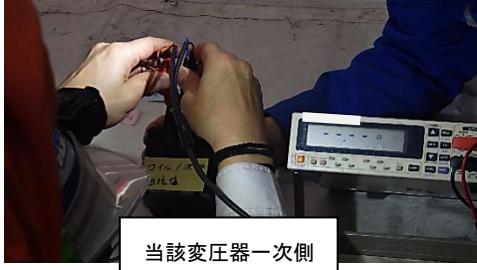
当該変圧器一次側

当該空調機電源盤より当該変圧器を取り外して、当該変圧器の巻線抵抗測定を実施したところ、一次側の巻線抵抗が測定不可であることを確認した。また二次側の巻線抵抗を測定した結果、異常がないことを確認した。

参考 AC-2 変圧器二次側																																							
確認結果	<p>【巻線抵抗測定結果】</p> <table border="1"> <thead> <tr> <th>測定日</th> <th>対象</th> <th>測定値</th> <th>目安値</th> <th>結果</th> <th>備考</th> </tr> </thead> <tbody> <tr> <td rowspan="2">1月16日</td> <td>当該変圧器 一次側</td> <td>測定不可</td> <td rowspan="2">同型式の健全な 変圧器と比較し て著しい相違が ないこと</td> <td>否</td> <td>—</td> </tr> <tr> <td>当該変圧器 二次側</td> <td>11.40 Ω</td> <td>良</td> <td>—</td> </tr> </tbody> </table> <p>【同様の空調機電源盤内の同型式変圧器、巻線抵抗測定結果】</p> <table border="1"> <thead> <tr> <th>測定日</th> <th>対象</th> <th>測定値</th> </tr> </thead> <tbody> <tr> <td rowspan="2">1月18日</td> <td>AC-1 変圧器一次側</td> <td>41.00 Ω</td> </tr> <tr> <td>AC-1 変圧器二次側</td> <td>11.60 Ω</td> </tr> <tr> <td rowspan="2">1月16日</td> <td>AC-2 変圧器一次側</td> <td>41.70 Ω</td> </tr> <tr> <td>AC-2 変圧器二次側</td> <td>11.85 Ω</td> </tr> <tr> <td rowspan="2">1月18日</td> <td>AC-3 変圧器一次側</td> <td>40.90 Ω</td> </tr> <tr> <td>AC-3 変圧器二次側</td> <td>11.63 Ω</td> </tr> </tbody> </table> <p>使用測定器：ミリオームハイテスタ (型式：3540) 校正有効期限：2028年1月29日)</p> <p>当該変圧器の巻線抵抗測定を実施したところ、一次側の巻線抵抗が測定不可であることを確認した。また二次側の巻線抵抗を測定した結果、異常がないことを確認した。なお、当該空調機と同様の空調機3台（AC-1～3）の電源盤内の変圧器についても一次側及び二次側の巻線抵抗測定を実施した結果、異常がないことを確認した。</p>	測定日	対象	測定値	目安値	結果	備考	1月16日	当該変圧器 一次側	測定不可	同型式の健全な 変圧器と比較し て著しい相違が ないこと	否	—	当該変圧器 二次側	11.40 Ω	良	—	測定日	対象	測定値	1月18日	AC-1 変圧器一次側	41.00 Ω	AC-1 変圧器二次側	11.60 Ω	1月16日	AC-2 変圧器一次側	41.70 Ω	AC-2 変圧器二次側	11.85 Ω	1月18日	AC-3 変圧器一次側	40.90 Ω	AC-3 変圧器二次側	11.63 Ω	—

以上の点検結果より、何らかの不具合により当該変圧器の一次側口出線付近から発煙した可能性があることから、当該変圧器の詳細点検及び関連機器について点検を実施する。

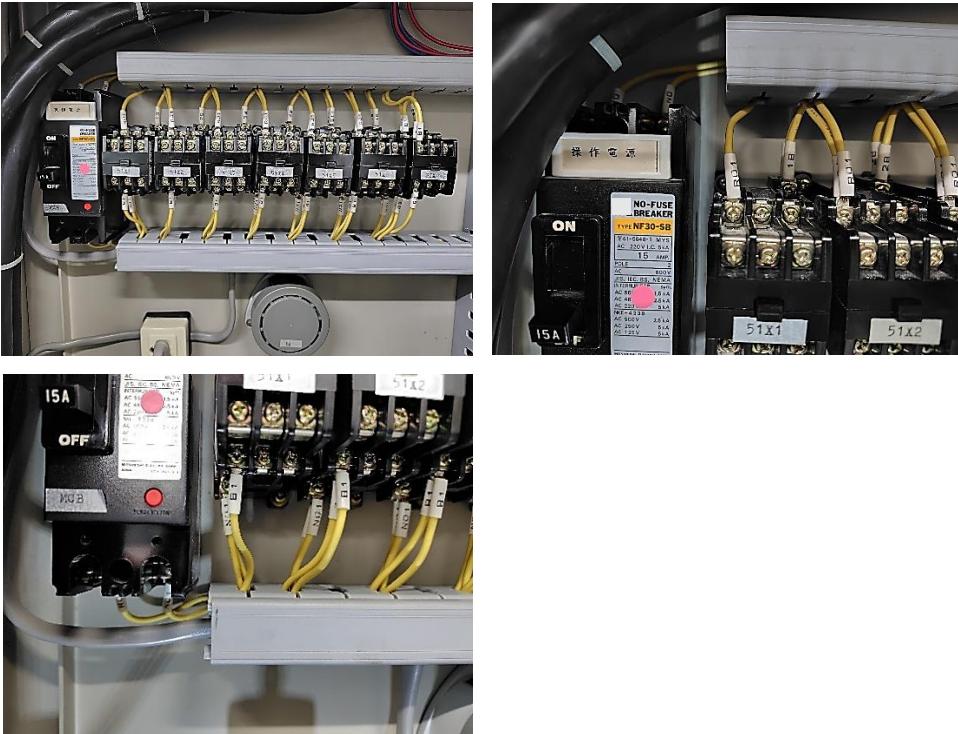
当該空調機遠方操作盤について、外観目視点検及び電気回路絶縁抵抗測定の確認をした結果、異常がないことを確認した。
