事故・故障等発生報告書

令08原機(科)027
令和8年5月26日

発 生 年 月 日	令和8年2月18日(水)
発 生 場 所	原子力科学研究所 配水場(非管理区域)
件 名	原子力科学研究所 配水場における火災発生について(第2報)
状 況 原 因 対 策 環 境 へ の 影 響 等	別紙のとおり

原子力科学研究所配水場における火災発生について（第2報）

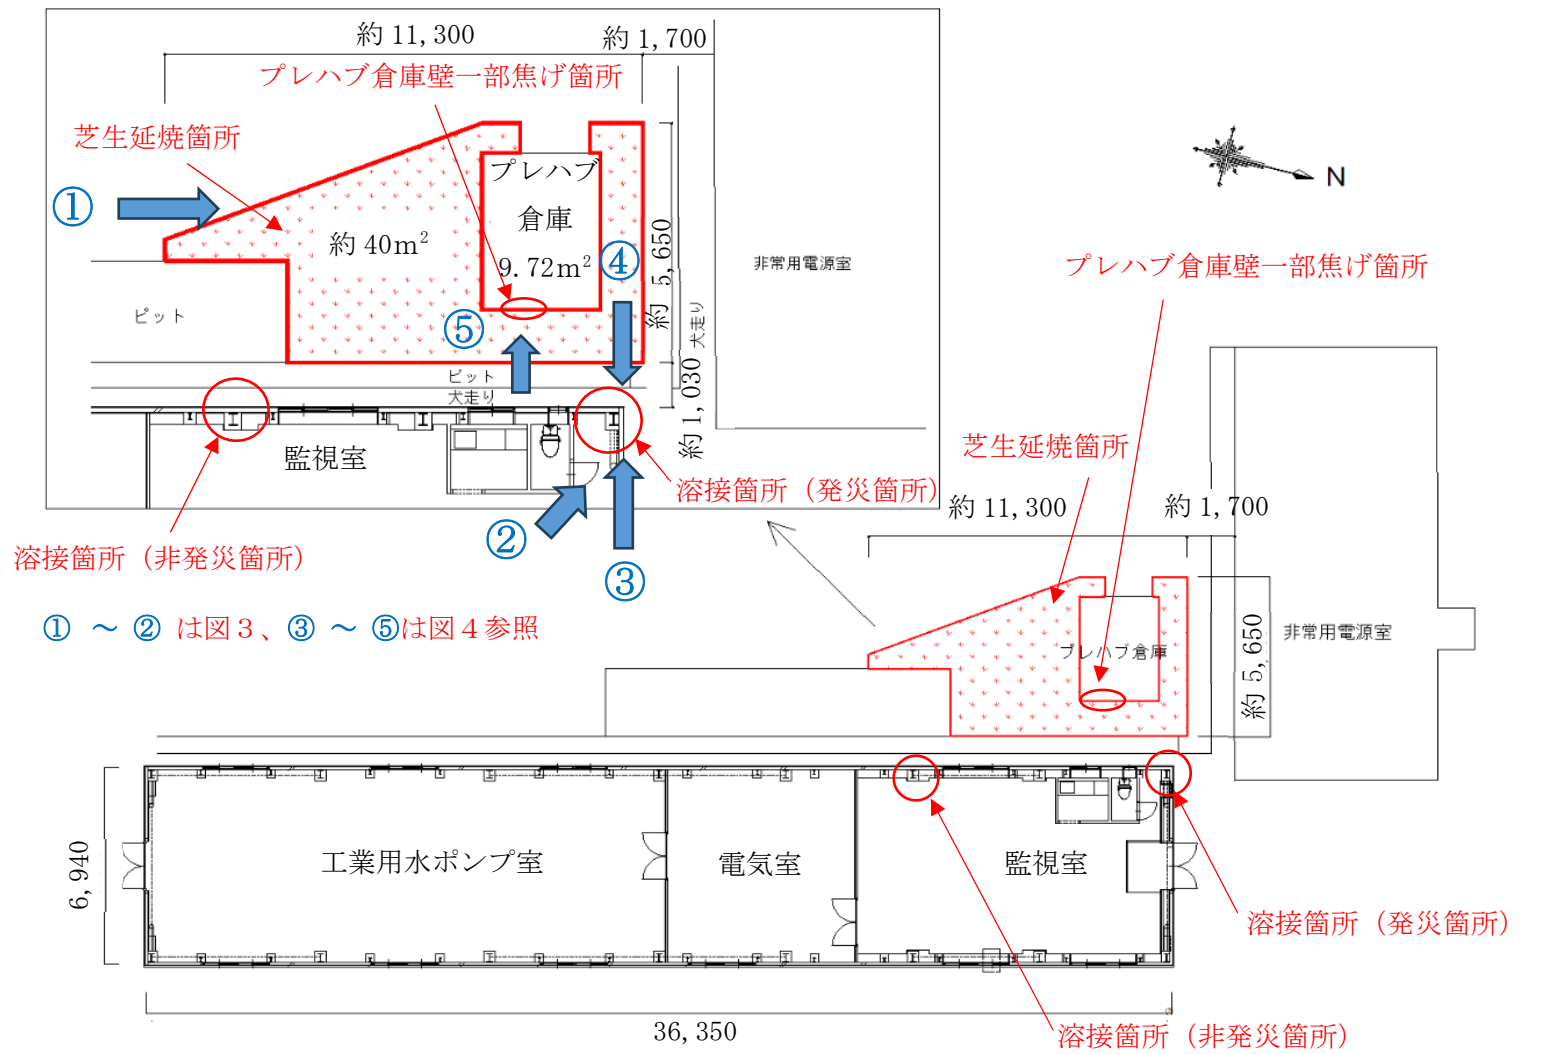
図 2 配水場の配置図

令和8年2月18日（水）13時10分頃、午後の工事を開始した。当時の現場配置は、現場代理人1名、溶接者2名、監視員1名、溶接補助者1名、検査者1名の計6名（全て請負企業関係者）である。当時は2箇所溶接作業を行っていた。このうち発災箇所と思われる場所において、溶接者1名が配水場の鉄骨補強材を当該建家の柱に取り付けるため、監視員1名立会のもと溶接作業を実施していた。溶接作業中は、周囲に火花が飛び散らないよう、建家内部はスパッタシートで可燃物を養生し、外側には散水した合板を設置して、監視員が溶接箇所周辺への延焼の有無を確認していた。13時20分頃、溶接作業が終了し、監視員は周囲の確認を行ったが延焼は認められなかったため、建家内に移動し別作業の準備を行っていたところ13時30分頃焦げ臭さを感じた。そのため、外部を確認した際、屋外の芝生が延焼していることに気付いた。その後、請負企業関係者6名が初期消火（ABC粉末消火器、水バケツ及び水道ホースによる放水）を開始した（図2、3、4参照）。

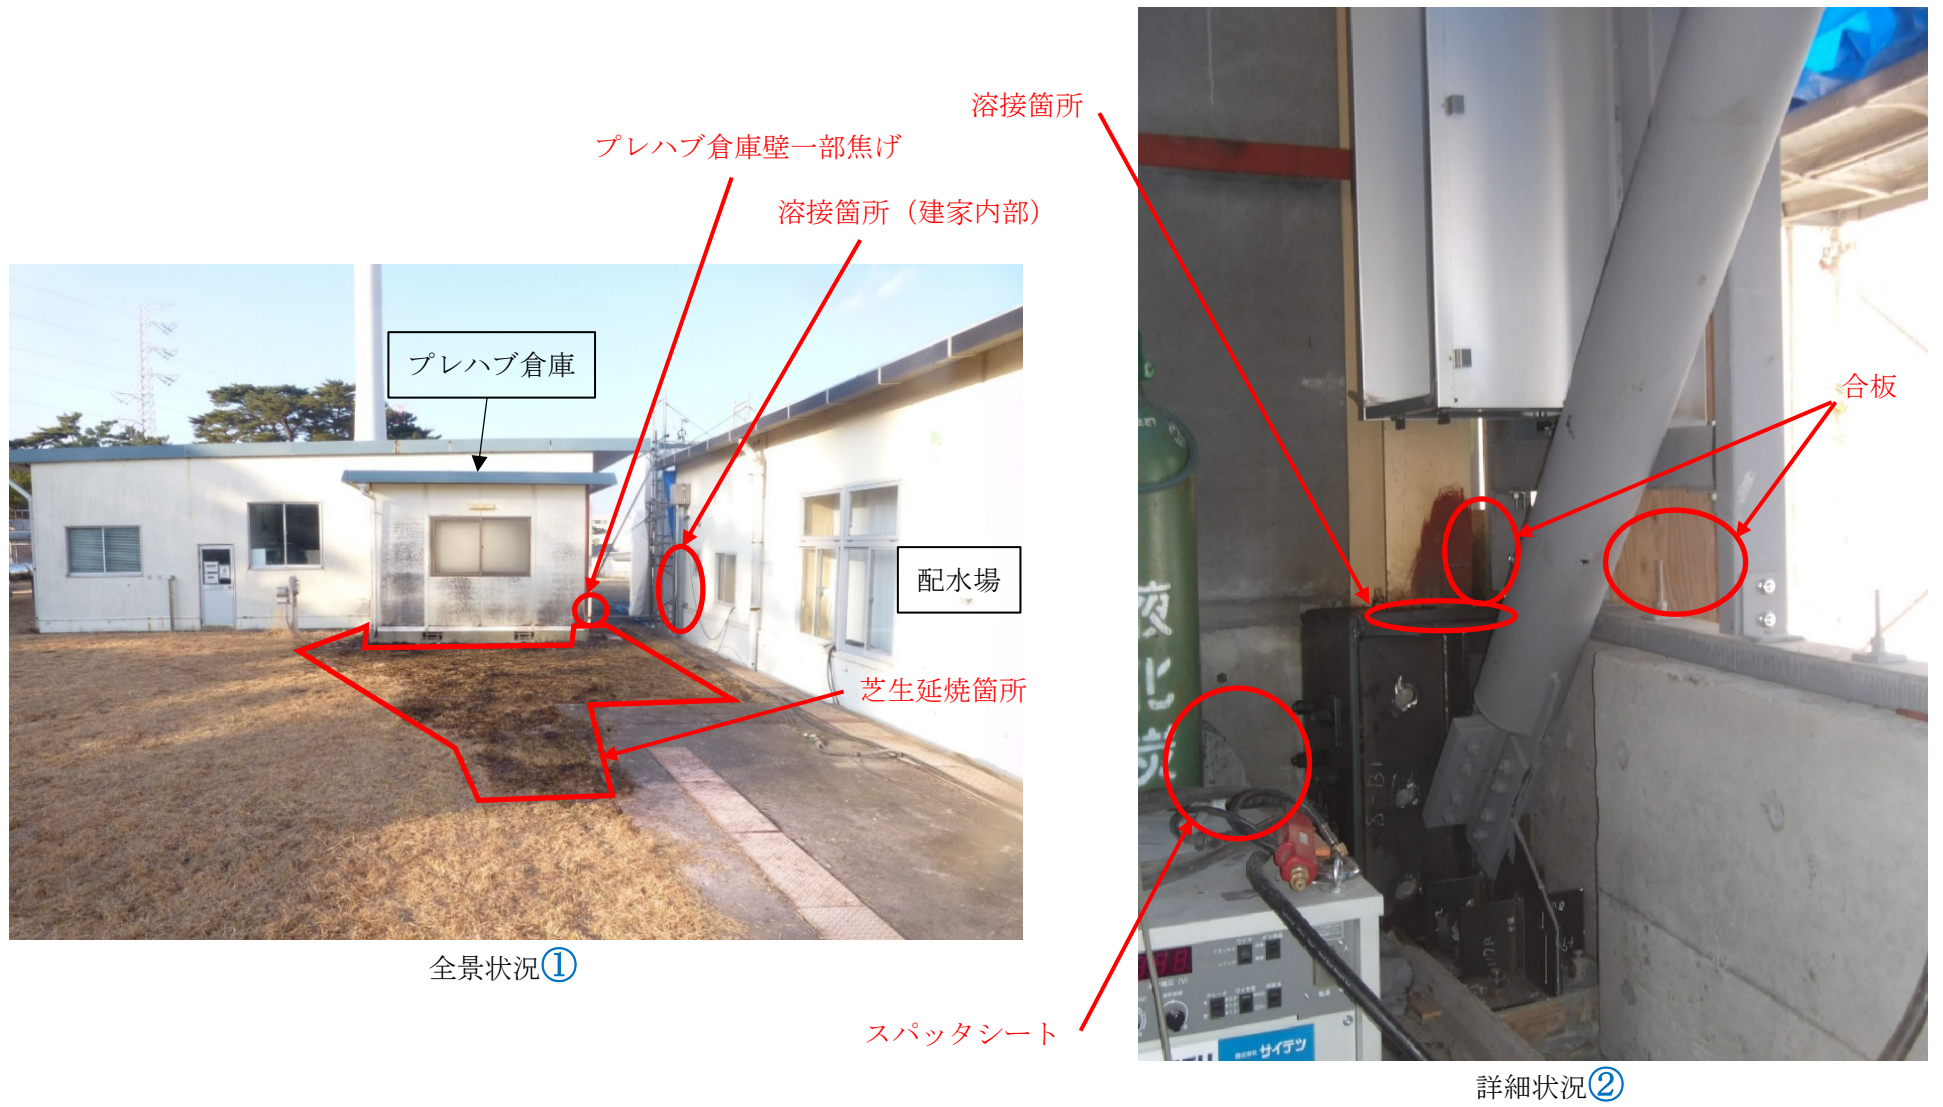
図3 全景及び詳細状況

13 時 10 分頃	鉄骨補強材の溶接作業開始
13 時 20 分頃	鉄骨補強材の溶接作業終了
13 時 30 分頃	配水場の西側の芝生が延焼しており、プレハブ倉庫の一部も焦げていることを発見し、初期消火を開始
13 時 34 分	公設消防へ通報
13 時 50 分	公設消防が現場へ到着
13 時 51 分	公設消防による鎮火確認
15 時 18 分	警察による事件性なしの判断

隣接するプレハブ倉庫の一部が延焼した。ただし、原子力科学研究所（以下、「原科研」という。）の他施設への影響はなかった。

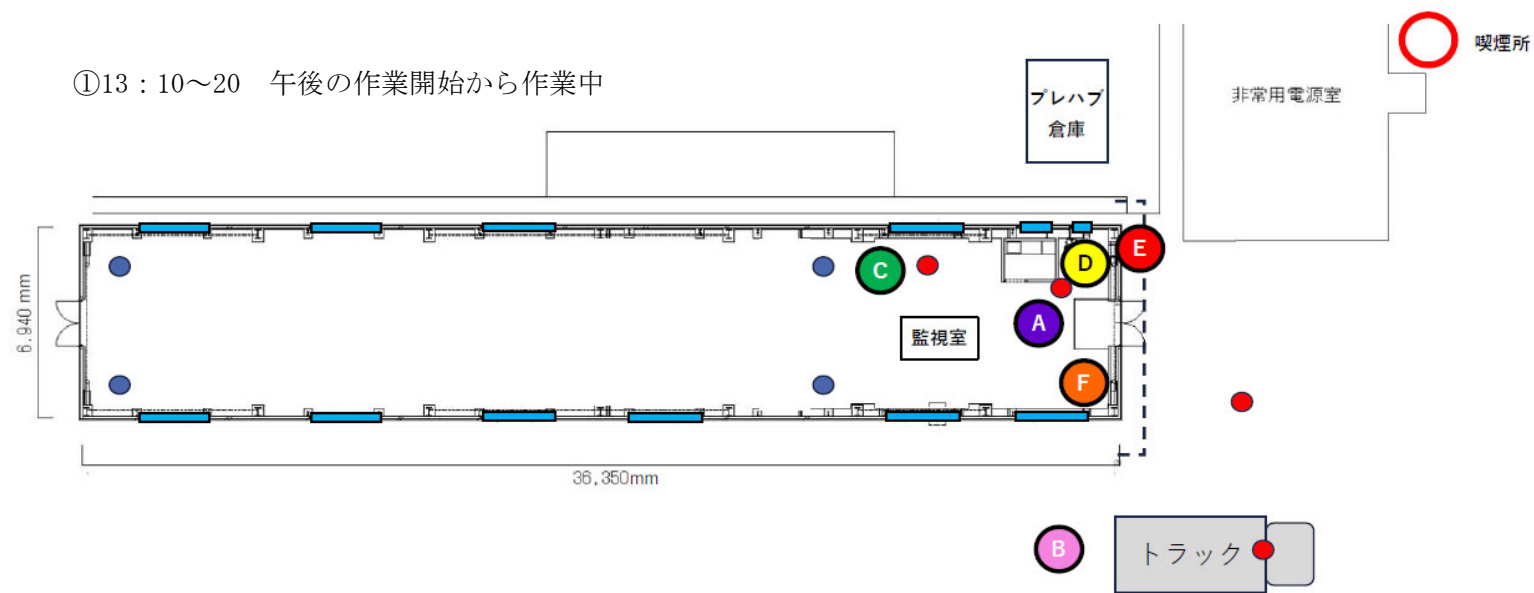
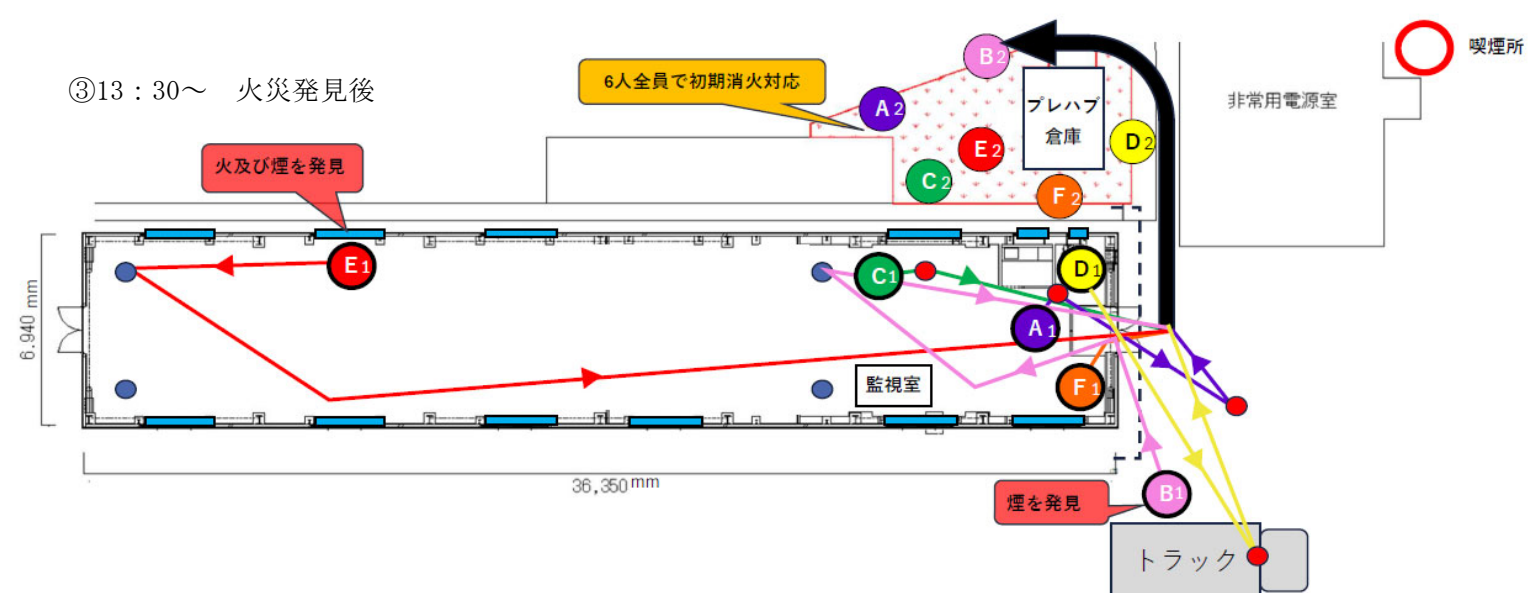
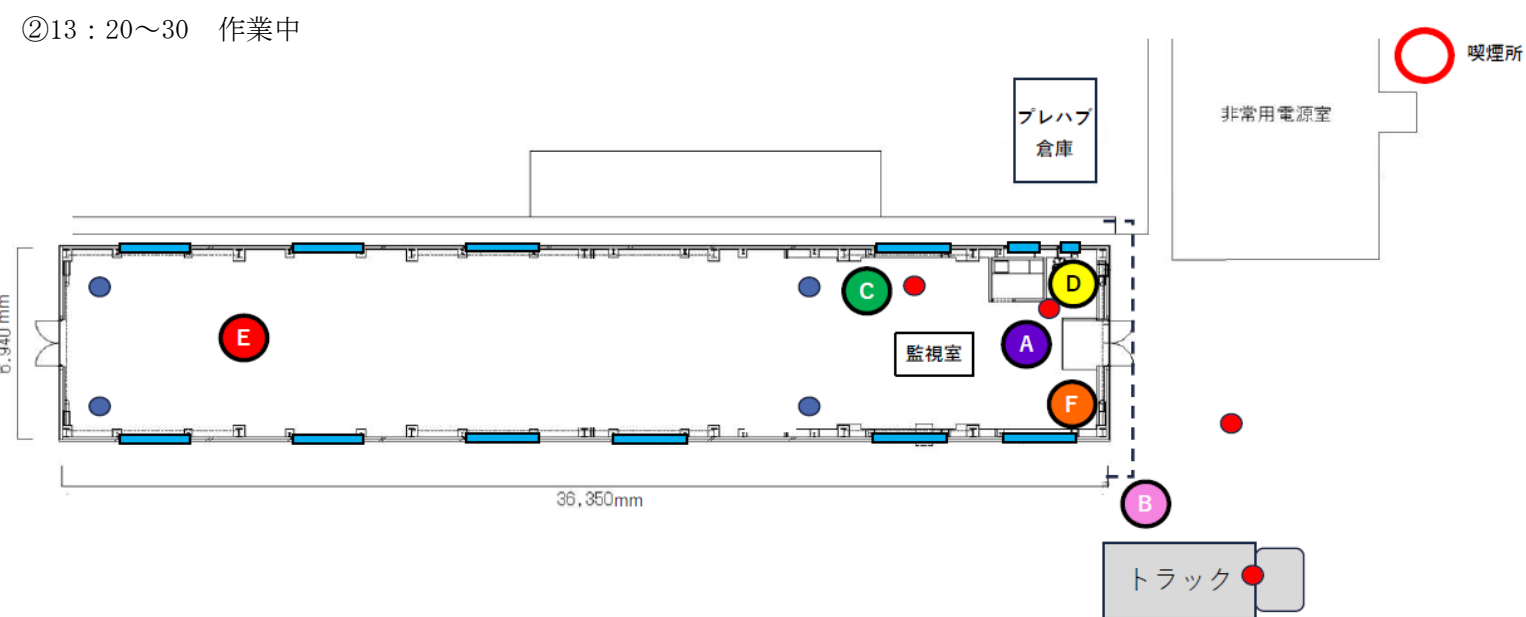
図5 請負企業関係者の作業動線について

作業員として工事を行っていた請負企業関係者6名、工事を監督する担当職員3名への聴き取り結果から、溶接作業に係る原科研ルール及び作業要領書の遵守、火災が発生した際の初期対応及び原科研への通報連絡に問題がないことを確認した（図5参照）。

喫煙所は、火災発生場所から離れており（図5参照）、発災場所付近で喫煙していた事実はない。また、現場調査によりたばこの吸い殻は発見されていないことから、たばこの吸い殻による引火の可能性はない。

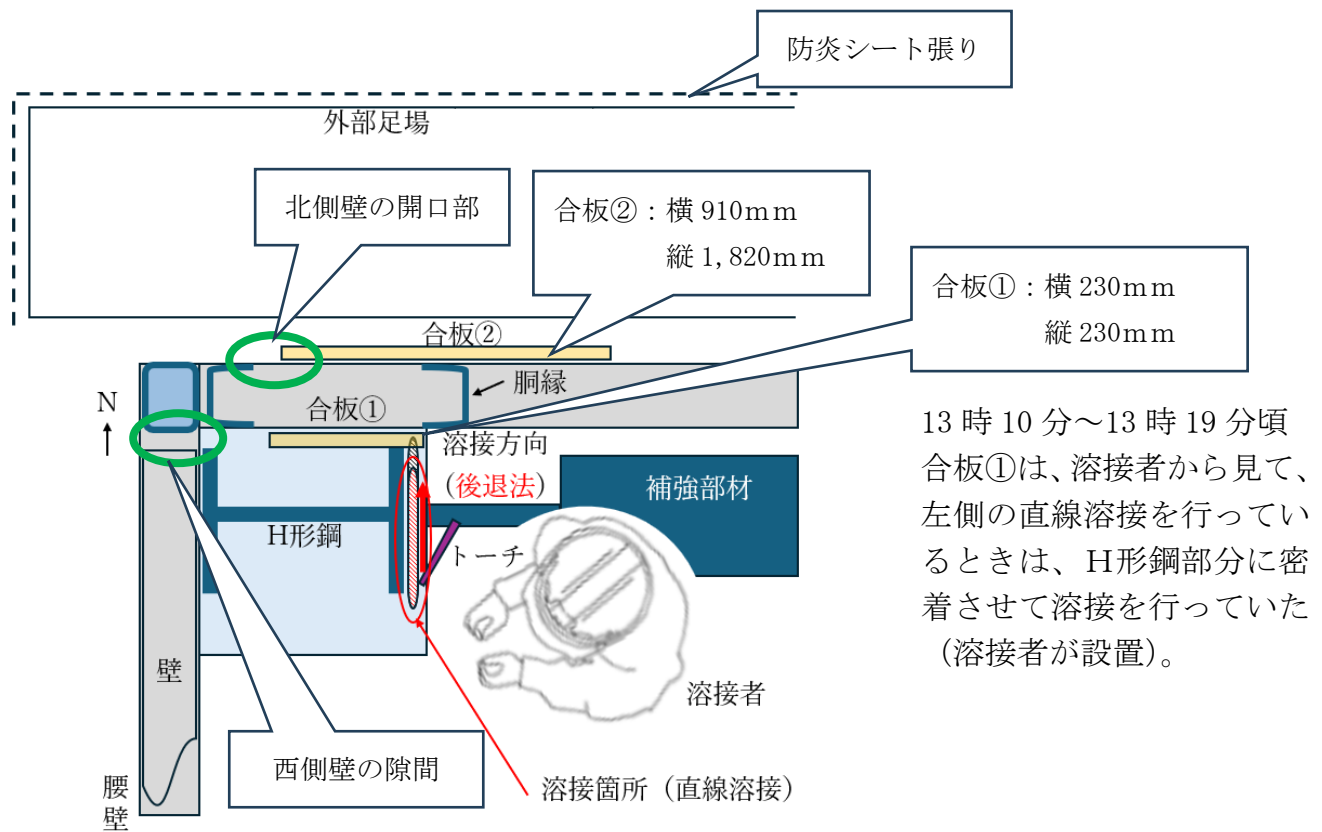
直線溶接状況詳細

- ・溶接を行っていた作業員は、H形鋼のベースプレートを南から北方向（溶接火花が主に建家内に向かう方向）に約9分間、直線溶接を行った。その後、端部を溶接する際は、溶接の向きを変える（溶接火花が主に建家外に向かう方向）必要があるため、合板の位置を変えて約1分間、端部溶接を行った（図6参照）。

13時10分～13時19分頃
合板①は、溶接者から見て、
左側の直線溶接を行っている
ときは、H形鋼部分に密着
させて溶接を行っていた
(溶接者が設置)。

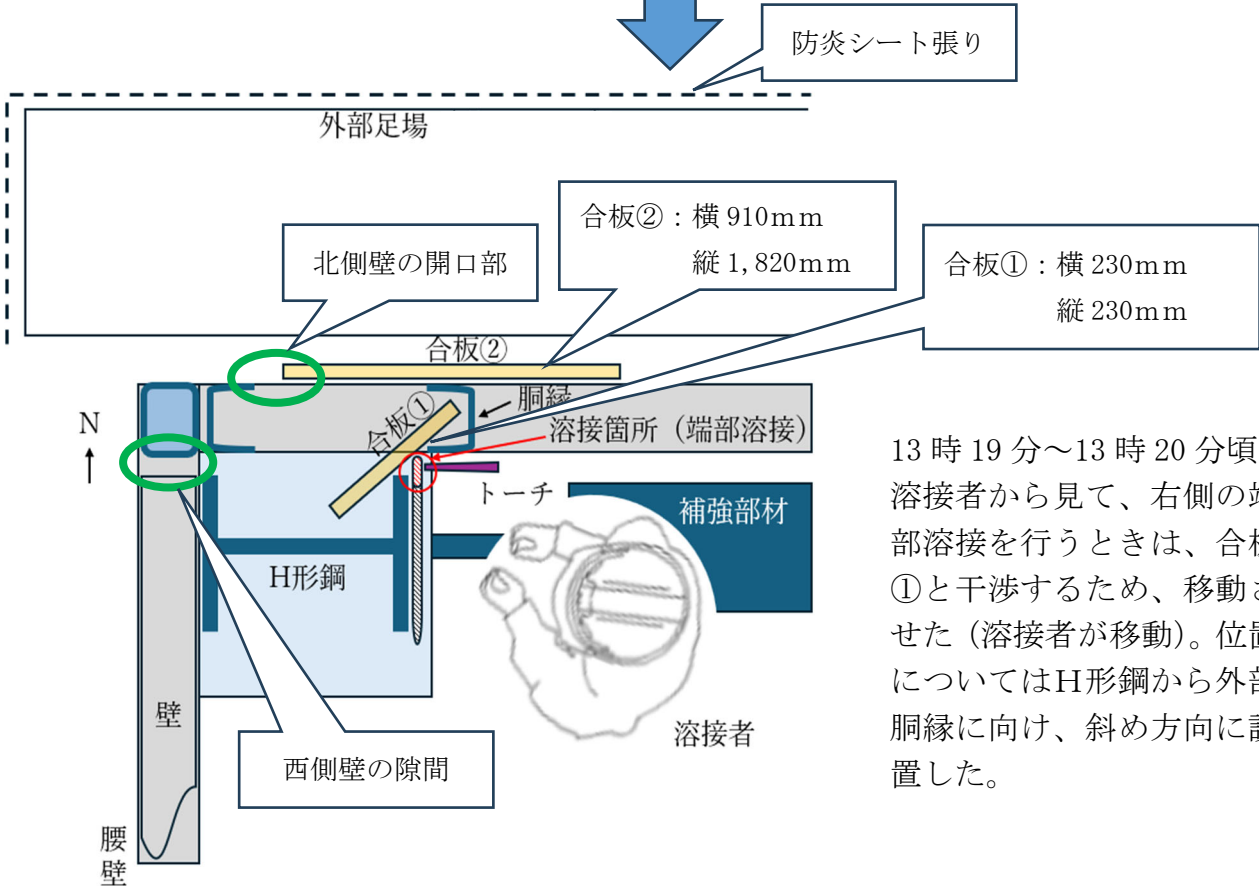
端部溶接状況詳細

13時19分～13時20分頃
溶接者から見て、右側の端
部溶接を行うときは、合板
①と干渉するため、移動さ
せた (溶接者が移動)。位置
についてはH形鋼から外部
胴縁に向け、斜め方向に設
置した。

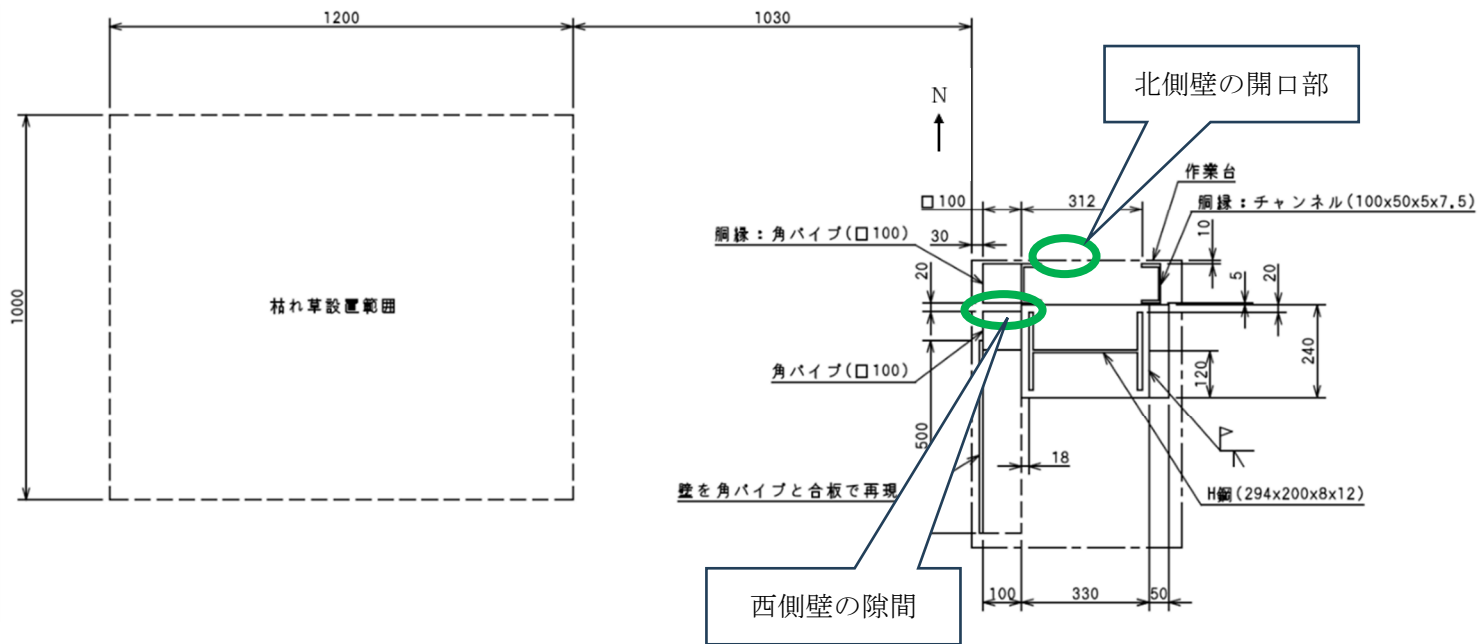
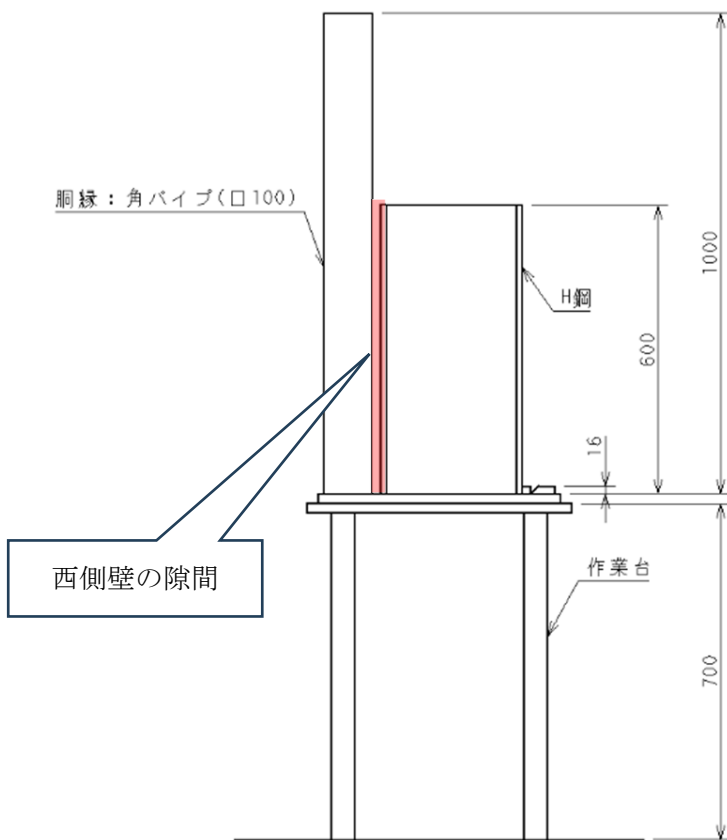
図7 模擬体詳細図

当時の溶接火花の再現性を確認するため、令和8年2月27日(金)に請負企業関係者への聴き取りをもとに模擬体を製作し現場状況を模擬(図7、8参照)して発災当時と同じMAG溶接機(図8参照)及び同仕様の溶接ワイヤを使用して溶接作業を行う再現試験を実施した。

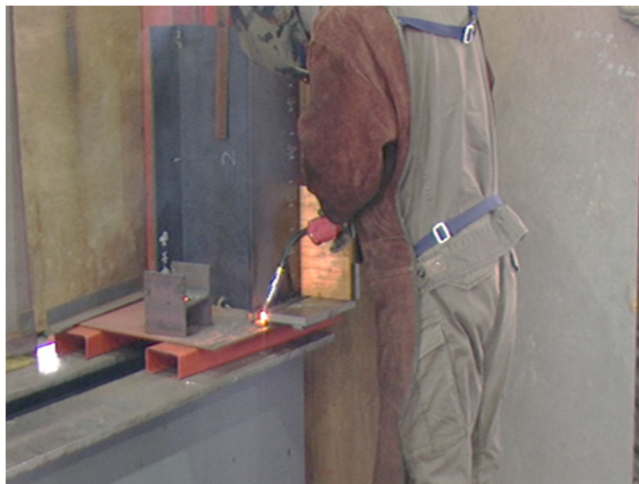
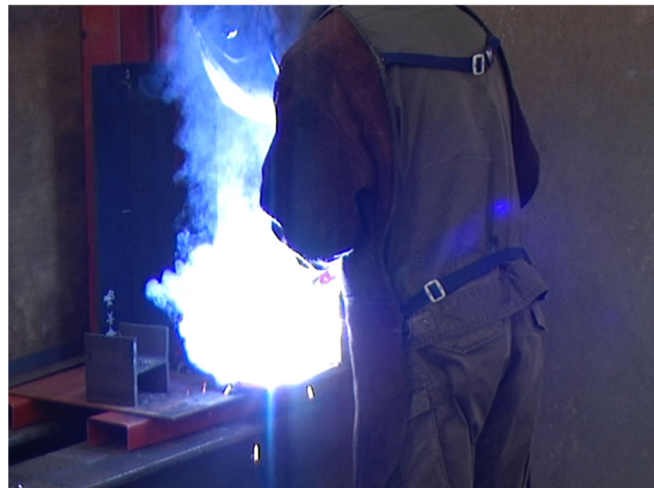
図9 直線溶接状況写真

発災当時と同じ位置に合板を設置し、H形鋼のベースプレートを南から北方向(溶接火花が主に建家内に向かう方向)に約9分間、溶接とスラグ除去を交互に行い4層にわたり溶接を行ったが、西側壁の隙間、北側壁の開口部ともに溶接火花の飛散は認められなかった(図9参照)。

直線溶接状況写真（隙間からの火花飛散なし）

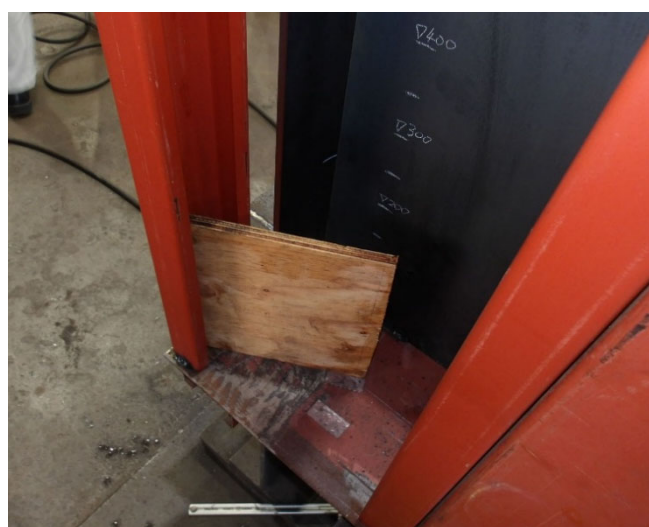
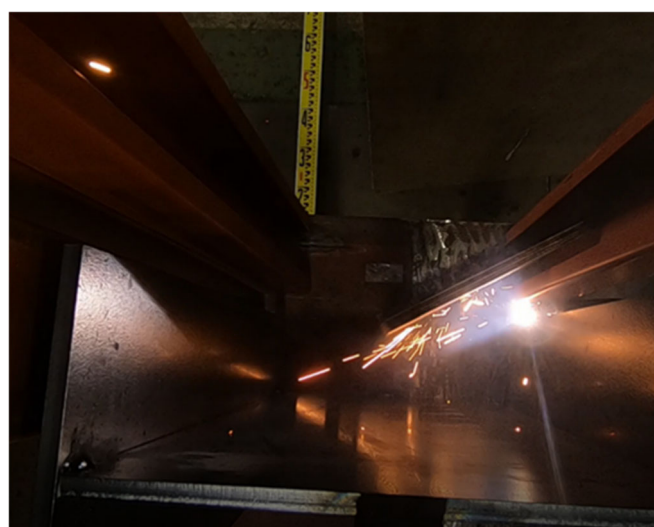
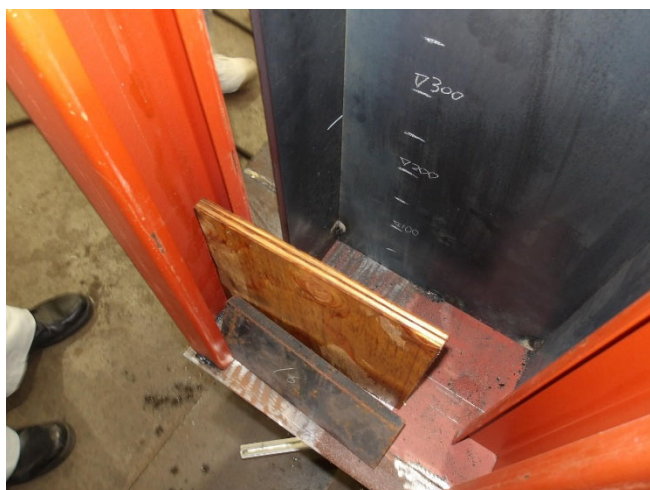
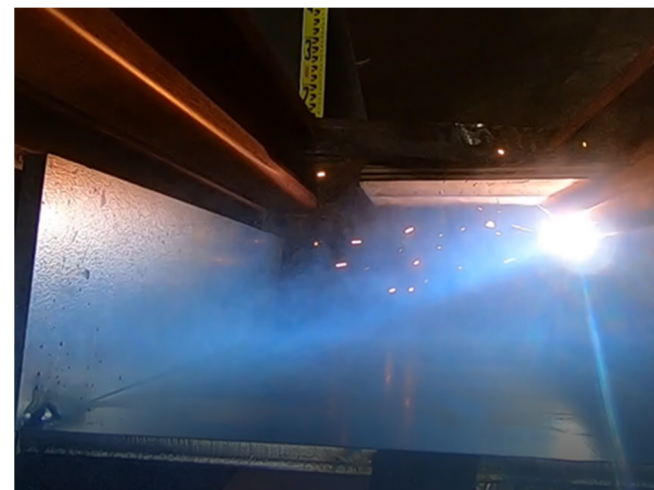
図10 端部溶接状況写真

発災当時と同じ位置及び角度(溶接方向に対し約45度)に合板(以下、「合板①」という。)を設置し、H形鋼の端部を溶接火花が西側の壁に向かう方向に約1分間、溶接とスラグ除去を交互に4層にわたり溶接を行ったが、合板①が有効に機能し、西側壁の隙間、北側壁の開口部ともに溶接火花の飛散は認められなかった。また、溶接箇所から隙間まで見通せる状態の角度(溶接方向に対し水平)に合板(以下、「合板②」という。)を設置した場合においても、西側壁の隙間、北側壁の開口部ともに溶接火花の飛散は認められなかった(図10参照)。

再現試験の結果、直線溶接及び端部溶接いずれの場合においても、西側壁の隙間及び北側壁の開口部から溶接火花が飛散し、屋外の芝生に達した可能性は極めて低いことが確認された。

合板①端部溶接状況写真
（隙間からの火花飛散なし）

合板②端部溶接状況写真
（隙間からの火花飛散なし）

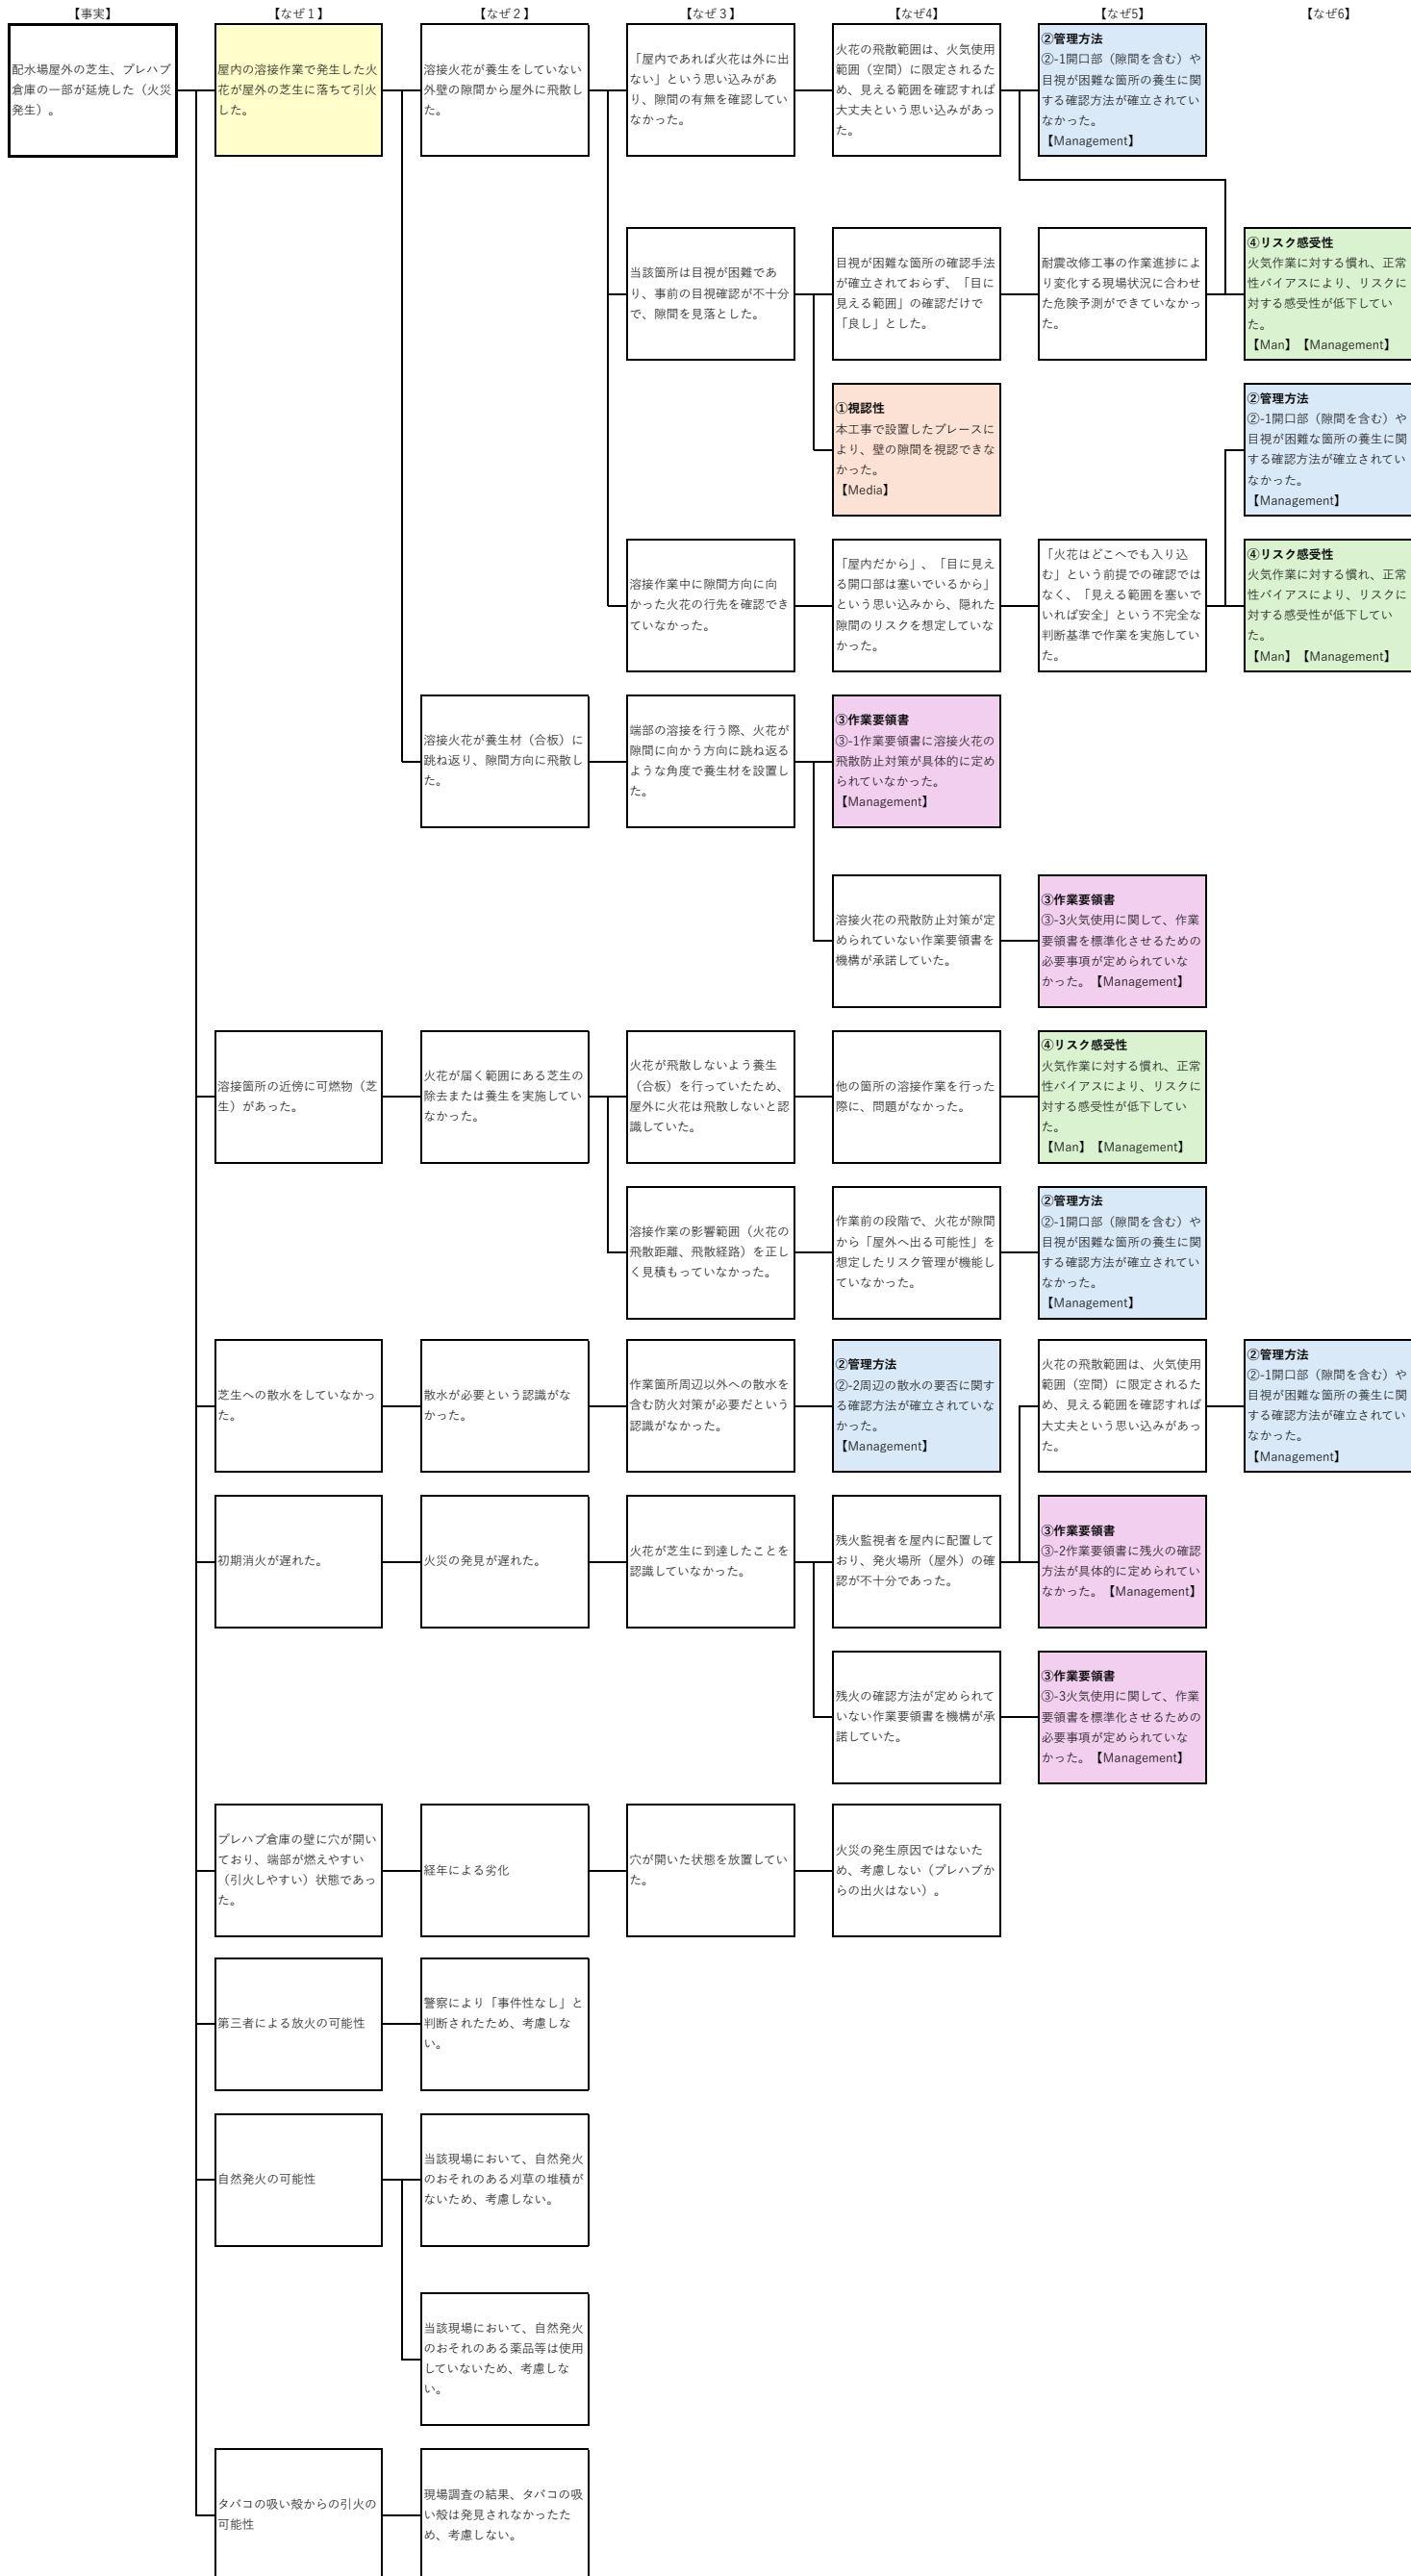
図 1 1 配水場における火災に係る原因分析

西側壁の隙間から溶接火花が飛散し、芝生に延焼したことを直接要因として、4M5E 分析の手法による再発防止対策に先立ち、4M (Man、Machine、Media、Management) の観点で要因を原因分析により深掘りし、以下の4点の要因を抽出した (図1-1参照)。

本耐震改修工事は、令和7年8月に着工後、鉄筋・型枠工事やコンクリート工事を経て鉄骨工事の工程を行っていた。鉄骨工事の進捗に伴い、建家の補強部に堅牢なブレース (筋交い) が設置され、当該溶接個所の付近でも東西方向にブレースが設置されていた。西側壁の隙間は、このブレースが障害物となり、作業員から容易に視認できない状態となっていた。

工事担当部署では、防火・防災管理の徹底を図ることを目的として防火・防災管理要領を定めている。このなかで、火気の使用に当たっては、原科研の安全管理基準を遵守するほか、防火・防災管理者の火気使用許可を受ける際は、火気使用に関する打合せを実施し、その結果を「火気使用打合・指示書」に記録することとしている。この打合せ及び請負企業関係者への指示のプロセスにおいて、開口部 (隙間を含む) や目視が困難な箇所の養生、監視員の配置位置、周辺の散水に関する確認方法が確立されていなかった。

本耐震改修工事においては、施工方法、安全管理、品質管理等の全体計画として施工計画書、工種ごとに施工要領書、作業種別ごとに作業要領書を請負企業関係者が定め、原科研が承諾している。本溶接作業においては、作業要領書として火気使用要領書が定められ、消火器の準備、火気使用箇所周辺の養生、安全監視員の配置、注意事項等が明示されている。この火気使用要領書において、「火花の飛散防止対策」及び「残火の確認方法」が具体化されておらず、これらが徹底されていなかった。これは、作業要領書に盛り込むための標準的且つ詳細な遵守事項が定められていないことも要因の一つである。

本耐震改修工事においては、昨年12月8日から火災が発生した2月18日まで、累積24日にわたり溶接作業を実施していた。また、熟練した溶接作業員であることから溶接作業に対する「慣れ」、これまでの溶接の安全管理で問題なかったという「正常性バイアス」があったものと考えられる。これにより、時々刻々と変化する現場の状況に応じた危険予測ができておらず、結果として現実の火災リスクを過小評価させることとなった。

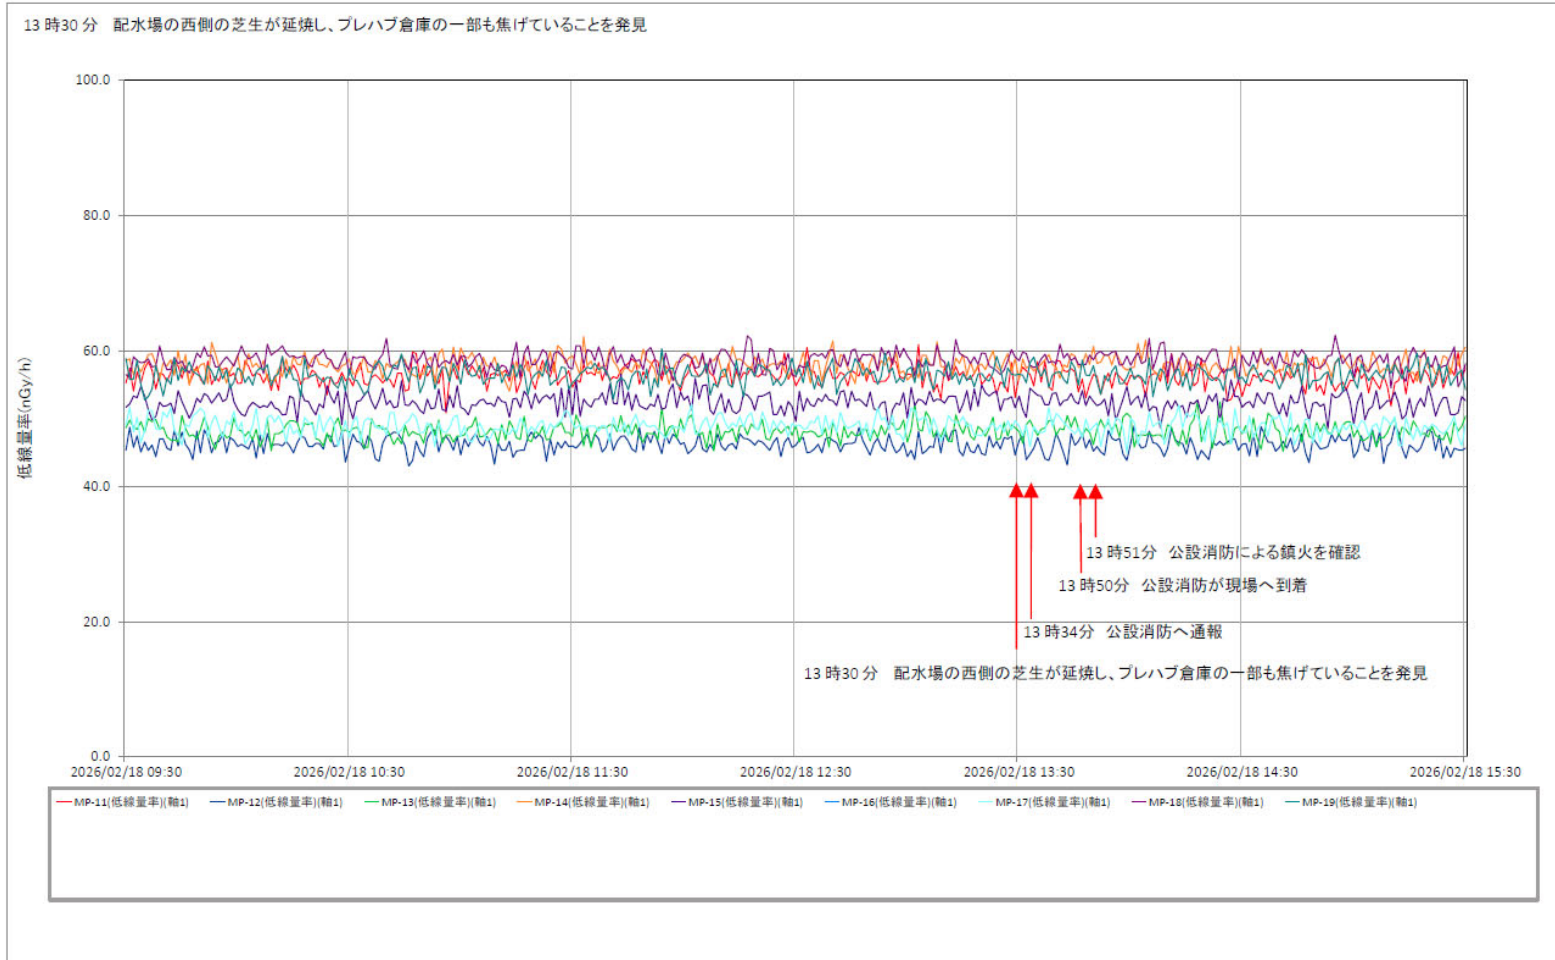
図1 3 A モニタリングポストの線量率の時系列グラフ

本事象に伴う人的災害の発生及び周辺環境への影響はなく、モニタリングポストの指示値にも変動はなかった（図13AおよびB）。
