事故・故障等発生報告書

東総発第30号
令和8年6月19日

発 生 年 月 日	令和8年1月16日(金)
発 生 場 所	東海発電所・東海第二発電所 原子力館(非管理区域)
件 名	東海発電所・東海第二発電所 原子力館電源盤内における発煙の確認について(第2報)
状 況 原 因 対 策 環境への影響等	別紙のとおり

東海発電所・東海第二発電所 原子力館電源盤内における発煙の確認について

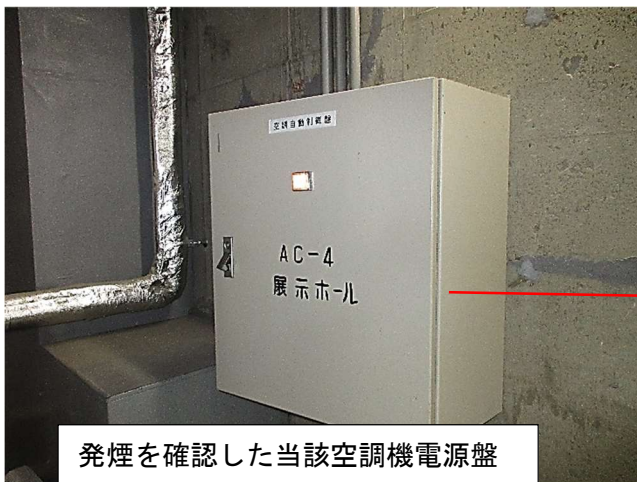
発煙を確認した当該空調機電源盤

当該変圧器より発煙を確認

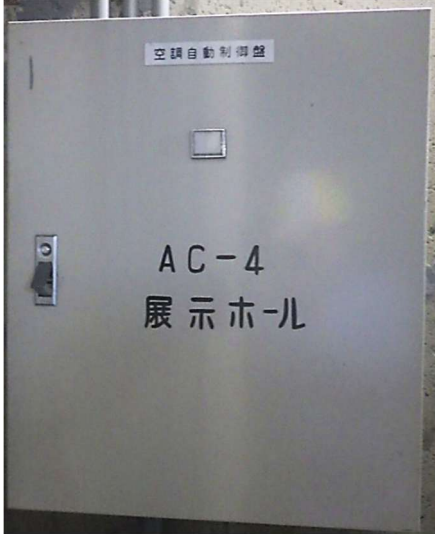
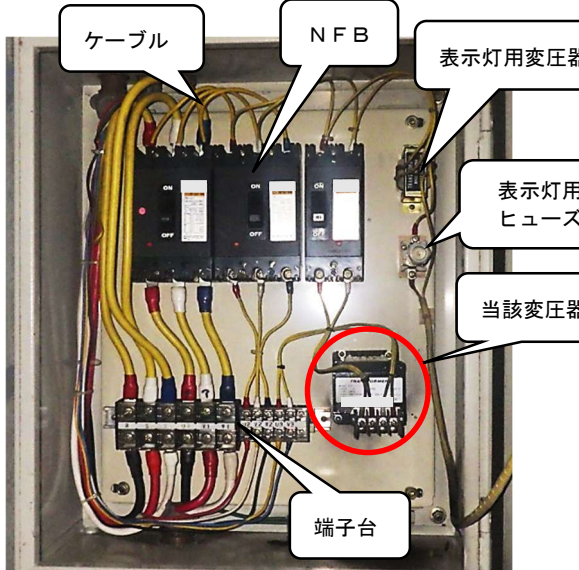
<p>当該変圧器下部</p> </div> </div> <p style="margin-top: 20px;">外観目視点検をしたところ、当該変圧器本体及び当該変圧器に接続する近傍のケーブルの一部に、すずの付着や変色、溶融跡等を確認した。 また、その他の構成機器には焼損等の異常がないことを確認した。このことから、発煙は当該変圧器の一次側口出線付近から発生した可能性がある。</p>
備 考	—

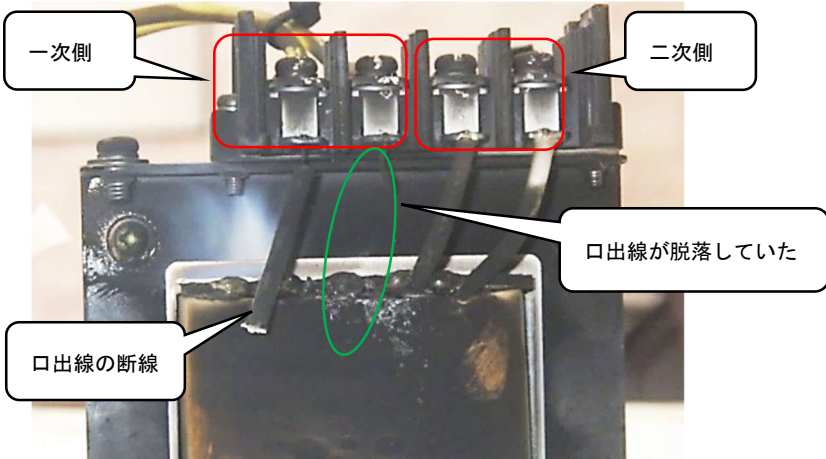
<p>当該変圧器（口出線）</p> </div> <div style="text-align: center; margin-top: 20px;">

<p>（参考）同等品</p> </div> <p>当該変圧器本体下部の変色や溶融跡及び当該変圧器下部の一次側出力端子部及びこれに接続する口出線の断線や脱落を確認した。</p>
備 考	—

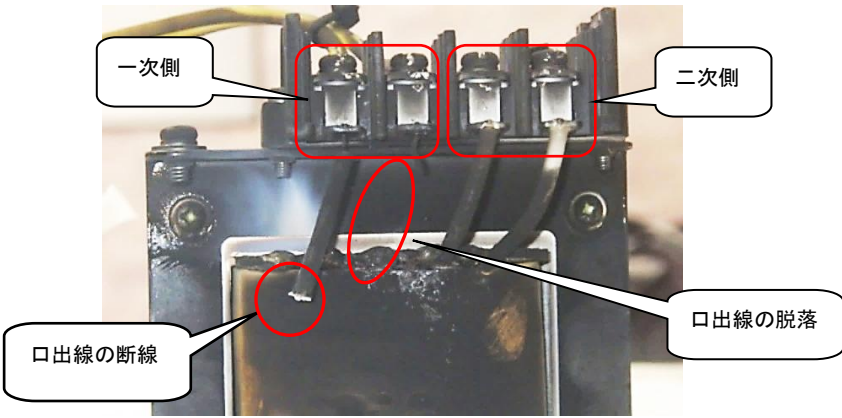
</div> <p>当該変圧器巻線端部に接続された一次側口出線が黒く変色し断線や脱落している状況を確認した。このため、一次側口出線が異常発熱した可能性がある。なお、二次側口出線については、損傷しているものの、接続端子部に溶着・短絡痕等の異常がないことを確認した。</p>
備 考	—

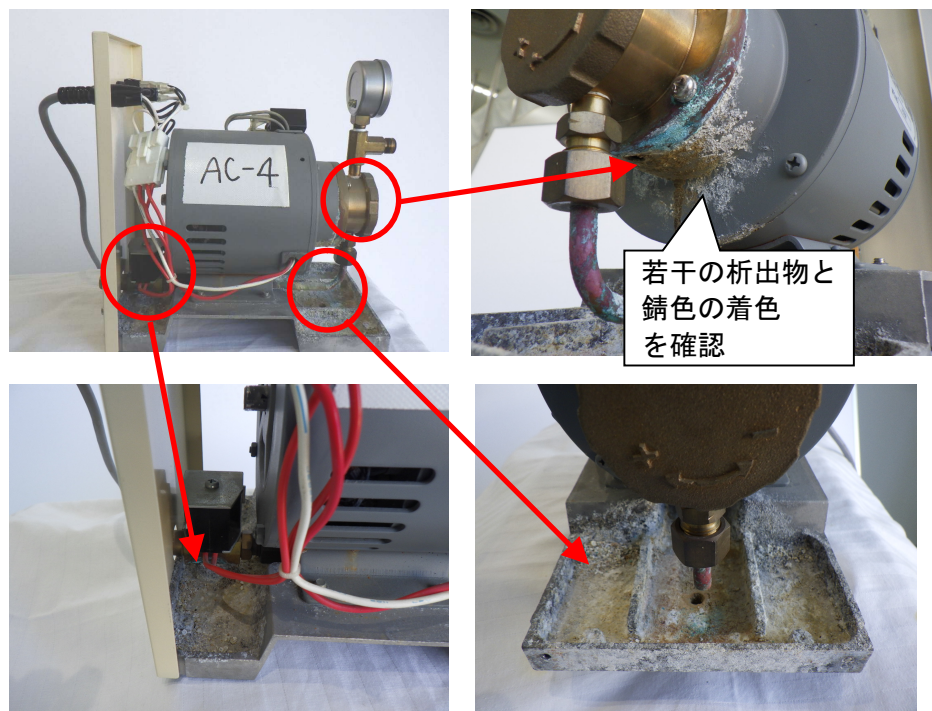
【当該加湿器電動機（AC-4）外観確認】

- ・ A C－ 3
電動機とポンプ合わせ面，ドレン孔付近及び電動機台座部に析出物を確認した。また，電動機開口部及び電動機台座部に錆色の着色を確認した。
- ・ A C－ 4 （当該加湿器電動機）
電動機とポンプ合わせ面，ドレン孔付近及び電動機台座部に析出物を確認した。また，電動機開口部及び電動機台座部に錆色の着色を確認した。

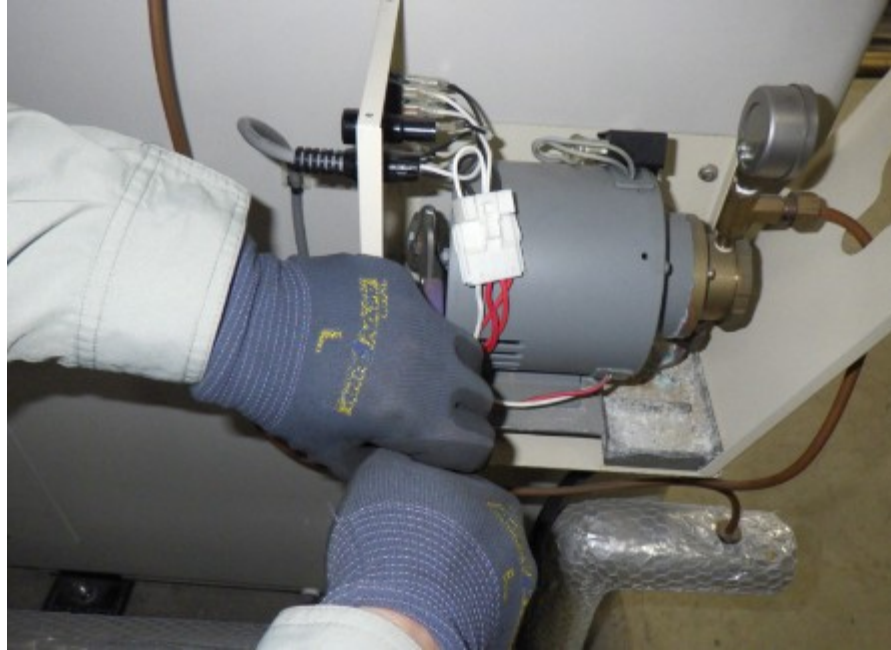
【当該加湿器電動機（A C－ 4）の手回し確認】

- ・ 同型式の電動機（新品）
手回しをした際，抵抗感なくスムーズに回転した。
- ・ A C－ 1
手回しをした際，同型式の電動機（新品）と比較し，若干の抵抗（重さ）があったものの回転した。
- ・ A C－ 2
手回しをしたが抵抗が大きく回転しなかったため，ペンチ状の工具を用いて回転させようとしたものの，軸は動かず固着状態であることを確認した。
- ・ A C－ 3
手回しをしたが抵抗が大きく回転しなかったため，ペンチ状の工具を用いて回転させようとしたものの，軸は動かず固着状態であることを確認した。
- ・ A C－ 4 （当該電動機）
手回しをしたが抵抗が大きく回転しなかったため，ペンチ状の工具を用いて回転させようとしたものの，軸は動かず固着状態であることを確認した。

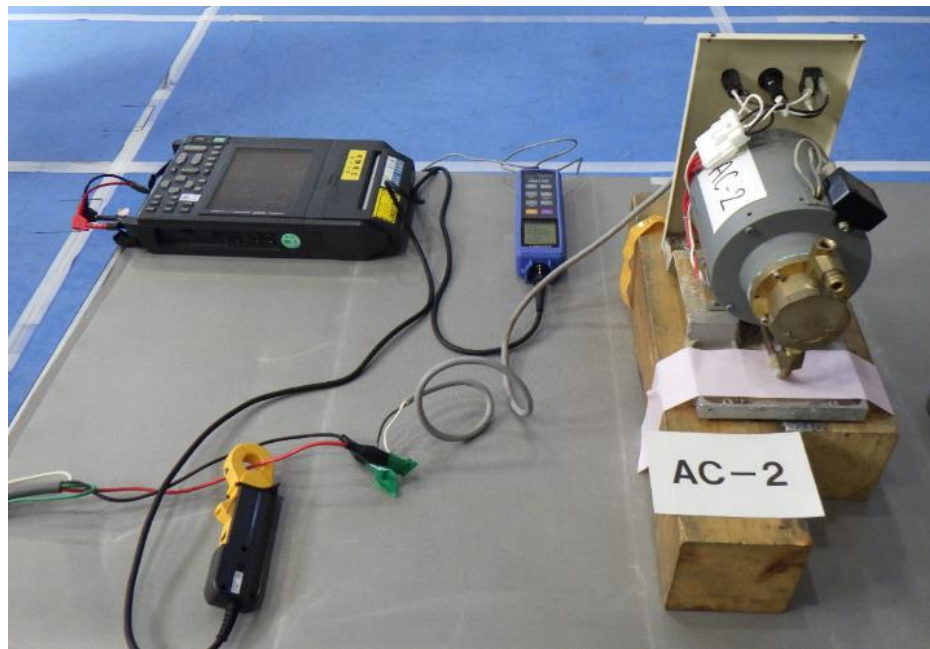
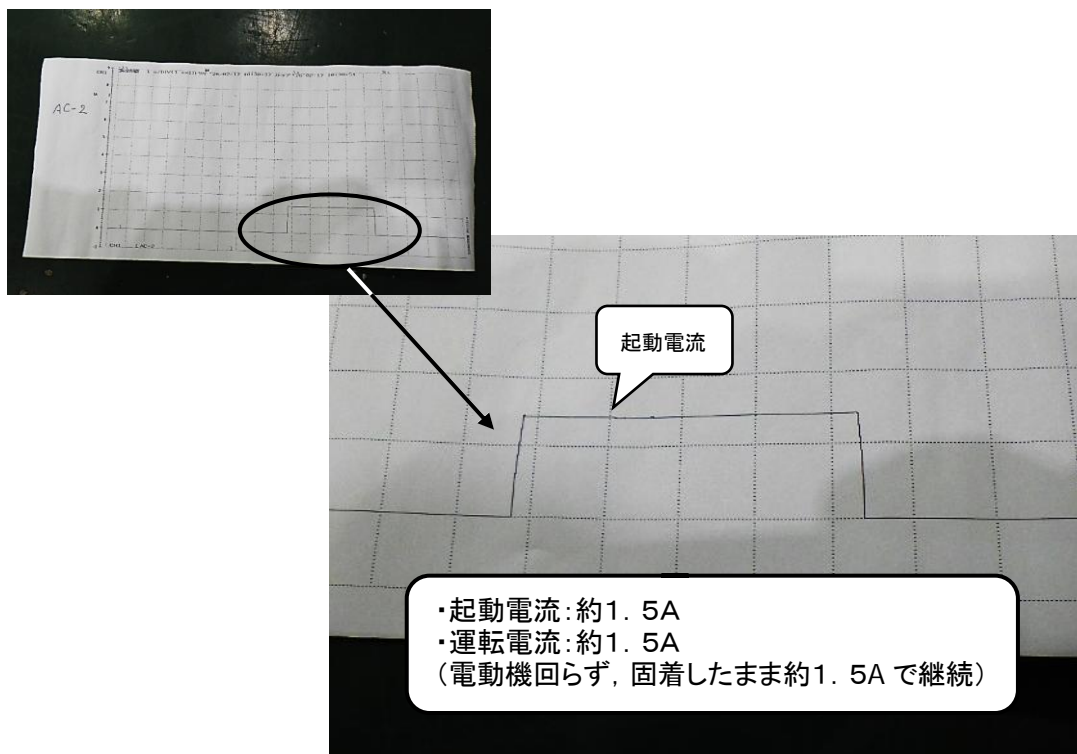
【空調機 A C - 2 加湿器電動機の運転時電流値測定】

- ・ A C - 2
電圧印加直後から電動機は回転せず，約1.5Aの電流が流れ続けた。これは，A C - 2の電動機の軸が固着していたことにより，回転が開始する際の起動電流が継続したためと考える。
- (d) 分解点検
- ・ 同型式の電動機（新品）
電動機は一般的な開放型誘導電動機^{※10}であり，ポンプはベーン構造^{※11}である。なお，ポンプに軸封機能はなく，シールリングを介して電動機負荷側ハウジング内のドレンスペースにも水が流入し，ドレン孔を通じて水が排水（1滴／分程度）される構造である。

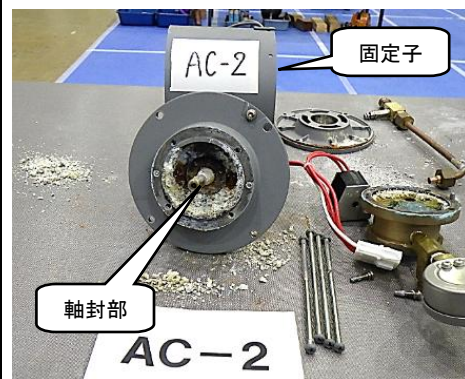
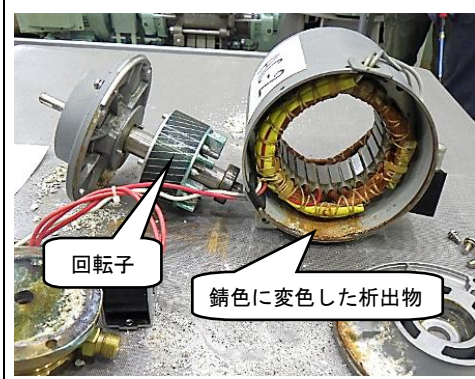
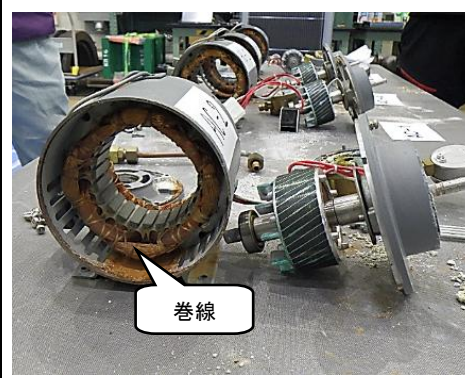
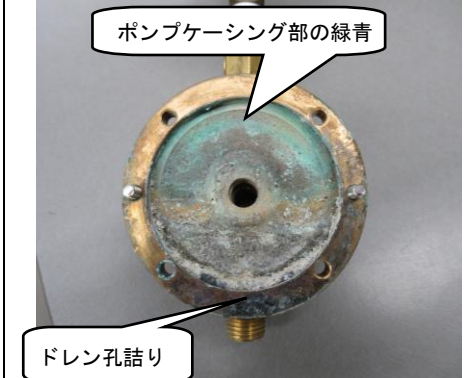
AC-2 加湿器電動機の分解確認

電動機を分解した結果、巻線部は A C - 1 と比較すると若干のくすみはあるものの錆の付着、変色及び溶融等の異常はなく、回転子にも錆の付着及び変色等の異常はなかったが、軸封部には析出物及び錆の付着を確認するとともに軸の固着を確認した。また、ケーシング内部の下部に錆色に変色した析出物を確認した。

なお、ポンプ側を確認したところ、ドレン孔に詰まりを確認するとともにケーシング内部に白色の析出物及び緑青色の析出物を確認した。また、負荷側軸受ハウジング内部にも同様の析出物を確認した。

電動機を分解した結果、巻線部はAC-1と比較すると若干のくすみはあるものの錆の付着、変色及び溶融等の異常はなく、回転子にも錆の付着及び変色等の異常はなかったが、軸封部には析出物及び錆の付着を確認するとともに軸の固着を確認した。また、ケーシング内部の下部に錆色に変色した析出物を確認した。

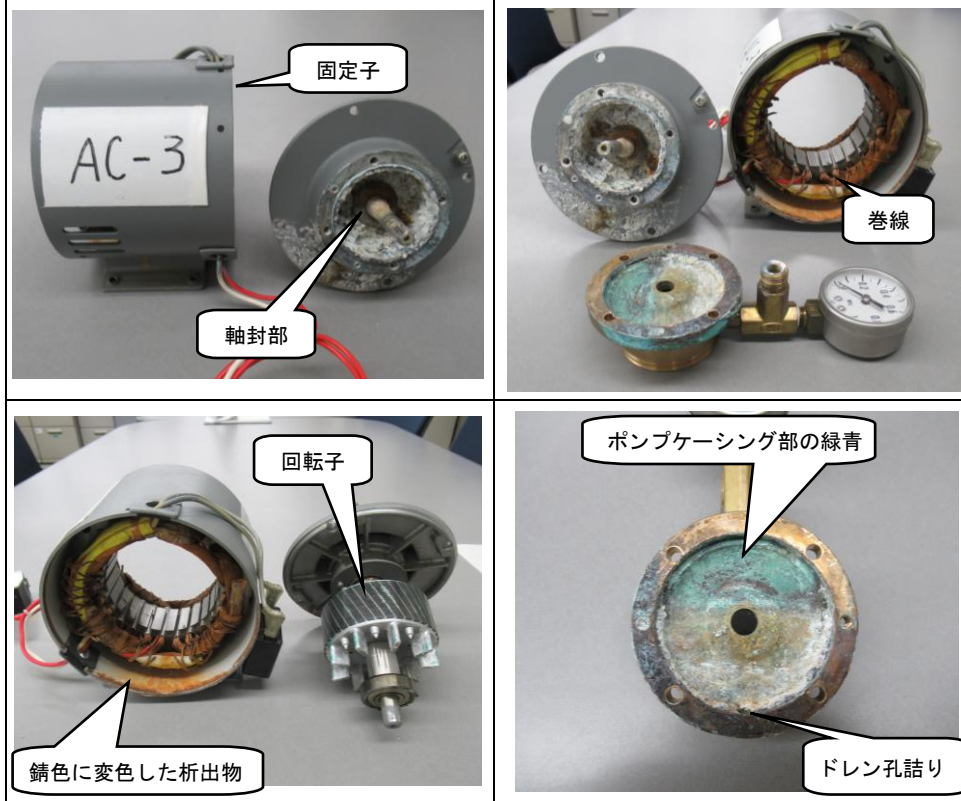
A C - 3 加湿器電動機の分解確認

電動機を分解した結果、巻線部は A C - 1 と比較すると若干のくすみはあるものの錆の付着、変色及び溶融等の異常はなく、回転子にも錆の付着及び変色等の異常はなかったが、軸封部には析出物及び錆の付着を確認するとともに軸の固着を確認した。また、ケーシング内部の下部に錆色に変色した析出物を確認した。

なお、ポンプ側を確認したところ、ドレン孔に詰まりを確認するとともにケーシング内部に白色の析出物及び緑青色の析出物を確認した。また、負荷側軸受ハウジング内部にも同様の析出物を確認した。

電動機を分解した結果、巻線部はA C - 1と比較すると若干のくすみはあるものの錆の付着、変色及び溶融等の異常はなく、回転子にも錆の付着及び変色等の異常はなかったが、軸封部には析出物及び錆の付着を確認するとともに軸の固着を確認した。また、ケーシング内部の下部に錆色に変色した析出物を確認した。

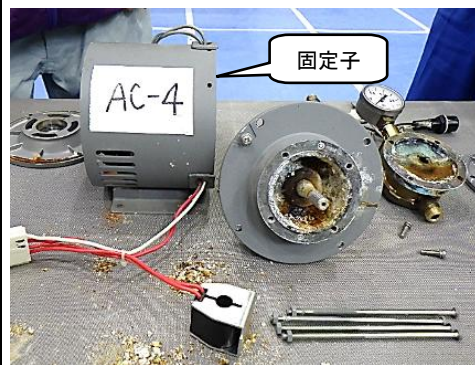
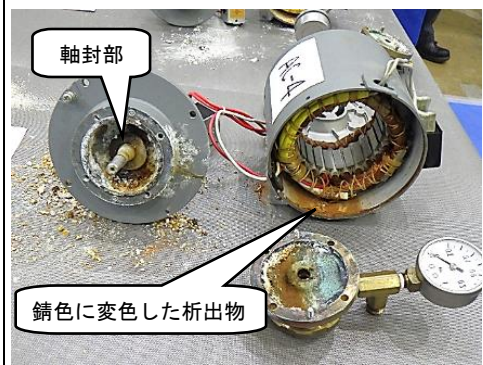
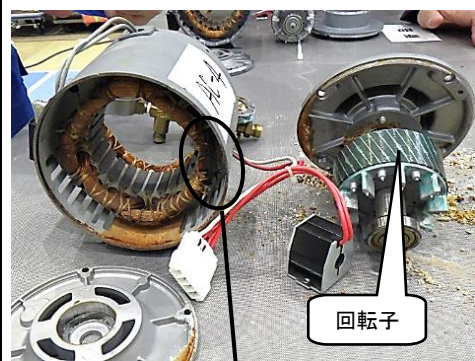
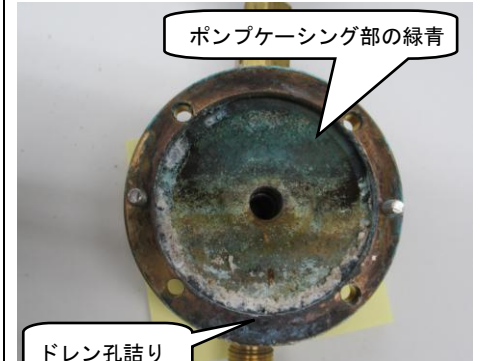
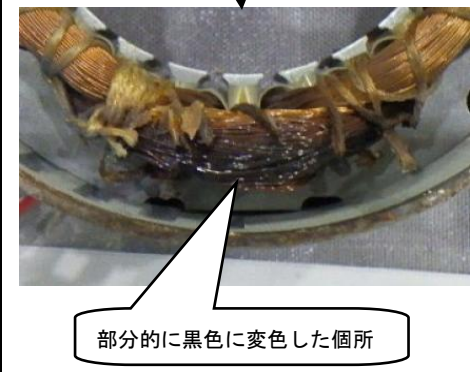
AC-4 加湿器電動機の分解確認

電動機を分解した結果、巻線部は錆の付着はないものの、部分的に黒色に変色した箇所があることを確認した。これは当該加湿器電動機に過電流が流れた痕跡と思われる。また回転子には錆の付着及び変色等の異常はなかったが、軸封部には析出物及び錆の付着を確認するとともに軸の固着を確認した。また、ケーシング内部の下部に錆色に変色した析出物を確認した。

なお、ポンプ側を確認したところ、ドレン孔に詰まりを確認するとともにケーシング内部に白色の析出物及び緑青色の析出物を確認した。また、負荷側軸受ハウジング内部にも同様の析出物を確認した。
