事故・故障等発生報告書

令08原機(科)033
令和8年6月25日

原子力科学研究所大型非定常ループ実験棟倉庫内における 焦げ跡の発見について(第1報)

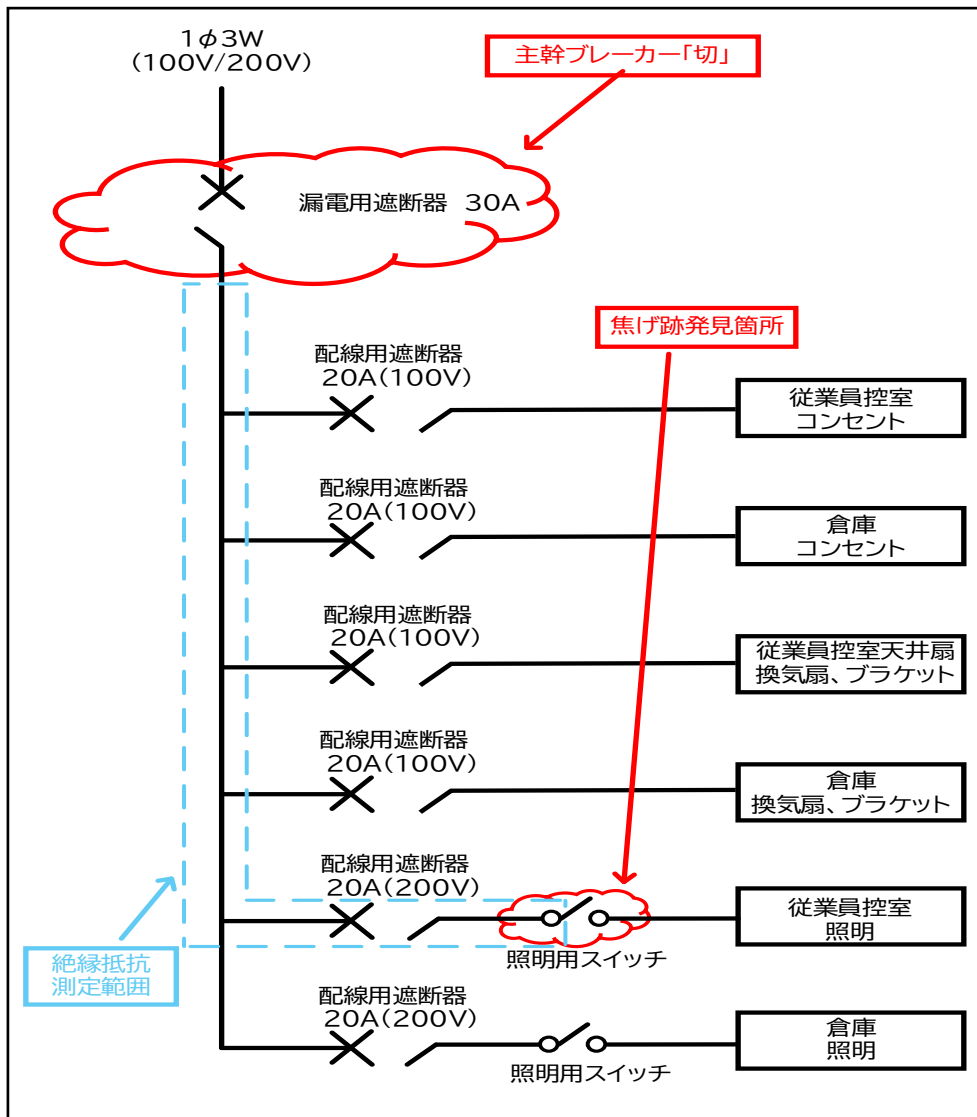
図3 電源系統概要図（左図）とスイッチ表面（右上図）と焦げ跡状況（右下図）

昭和61年に設置されたスイッチであり、当該倉庫(従業員控室)のLED照明のオン・オフを切り替えるものである(図3左:電源系統概要図)。

なお、令和5年に照明を蛍光灯からLEDへ更新している。

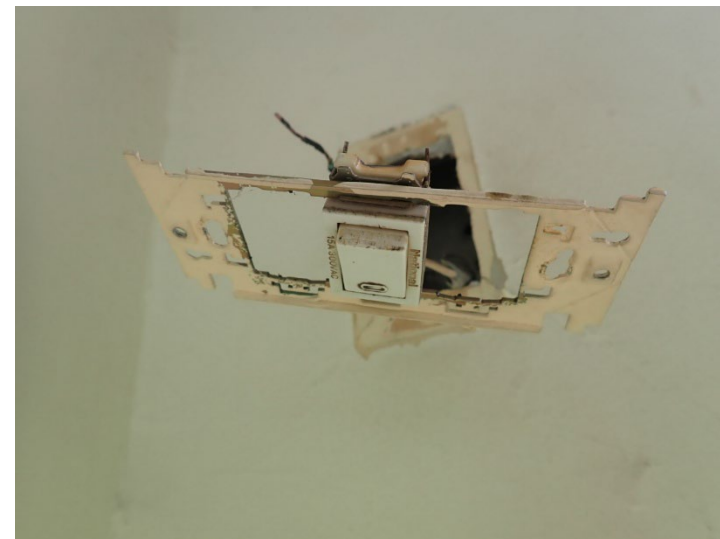
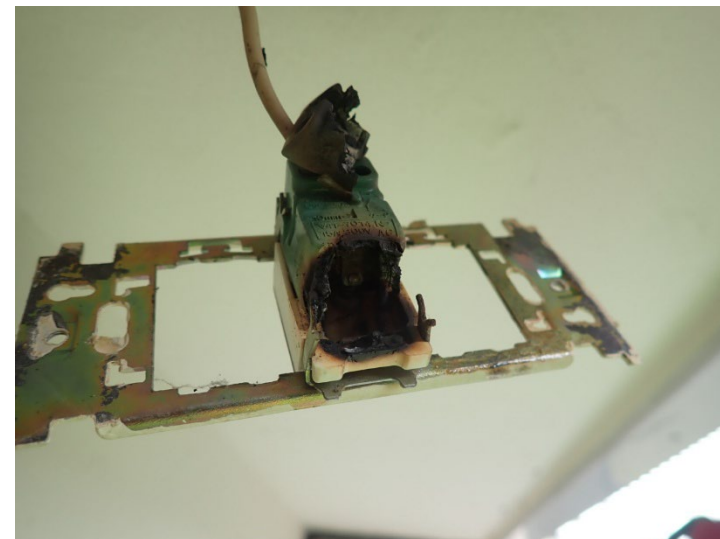
令和 8 年 6 月 15 日(月) 8 時 10 分頃、当該倉庫(従業員控室)に従業員が入室し、照明スイッチにより照明を点灯させた。その後 8 時 45 分頃、別の従業員が入室した際に焦げた臭いを感じ、照明スイッチが切れないことを確認した。そのため、8 時 50 分にブレーカーを遮断し、9 時 00 分に照明スイッチのカバーを取り外して確認したところ、焦げ跡を発見した。

| 9時00分 | スイッチカバーを取り外して確認したところ、焦げ跡を発見 |

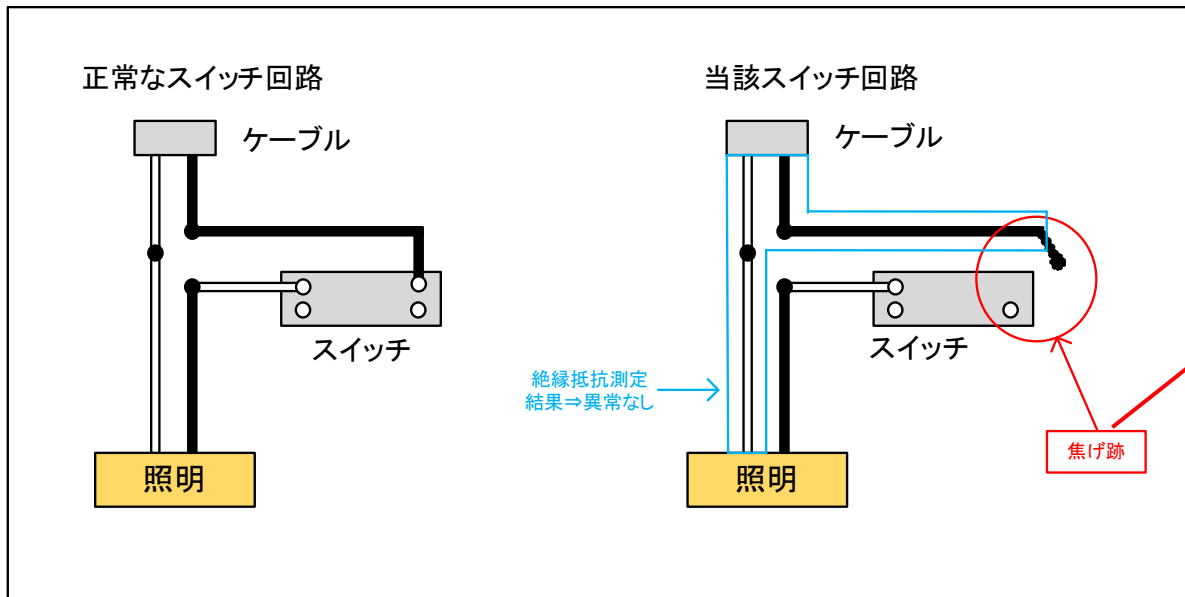
図5 絶縁抵抗測定箇所概要図（左図）と配線焦げ跡箇所（右図）

- ・当該倉庫内の雨漏りがないことを確認した。
- ・当該スイッチと配線用遮断器間の絶縁抵抗を測定し、配線に異常の無いことを確認した。(図5左:絶縁抵抗測定箇所概要図)
- ・照明スイッチ回路の配線の一部に焦げ跡があることを確認した。(図5右:配線焦げ跡箇所)
