事故・故障等発生報告書

発 生 年 月 日	令和8年6月19日(金)
発 生 場 所	原子力科学研究所 タンデム加速器建家(管理区域)
件 名	原子力科学研究所タンデム加速器建家内におけるケーブル火災の発生について(第1報)
状 況 原 因 対 策 環 境 へ の 影 響 等	別紙のとおり

原子力科学研究所タンデム加速器建家内におけるケーブル火災の発生について（第1報）

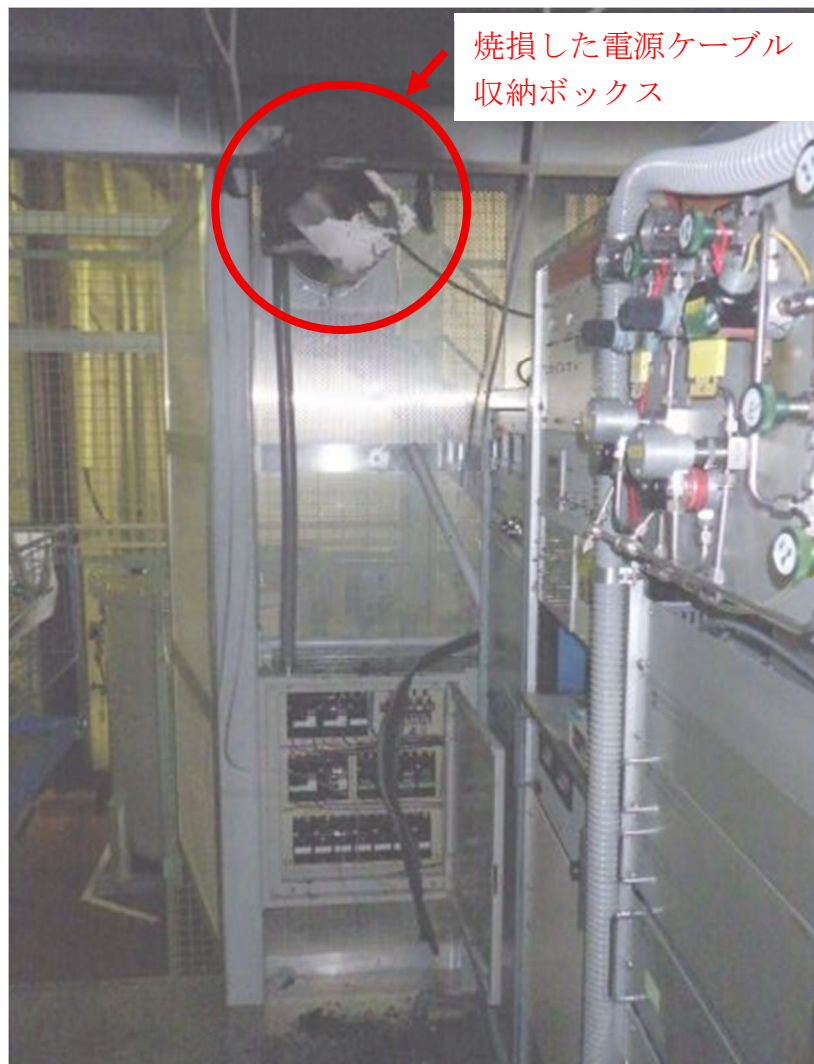
交流電力を供給する電源ケーブルは負イオン源デッキ上のボックスに収納されており、今回出火したのは、この電源ケーブル収納ボックスである。（図4、図5）

電源ケーブル収納ボックス内の電源ケーブルが焼損した。イオン源室以外の部屋への延焼はなく、施設の保安上必要な設備等に影響はない。

図4 焼損した電源ケーブル収納ボックスの周辺の状況 (鎮火確認後に撮影)

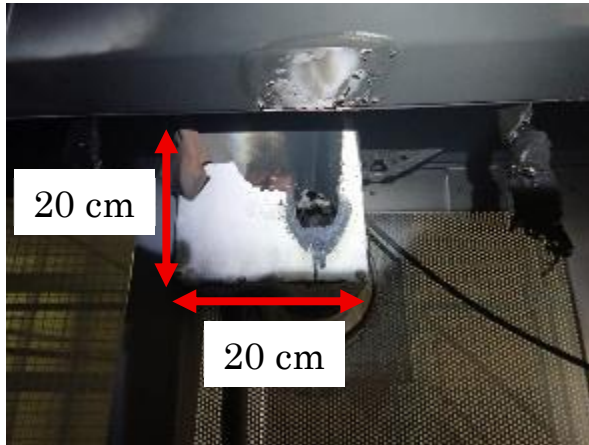
焼損した収納ボックスの外観

図5 焼損した電源ケーブル収納ボックス（鎮火確認後に撮影）
（サイズ H20cm×W20cm×D10cm）

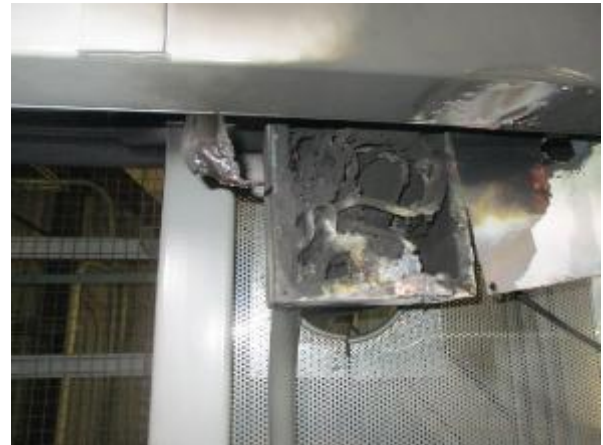
蓋を開けた内部の様子

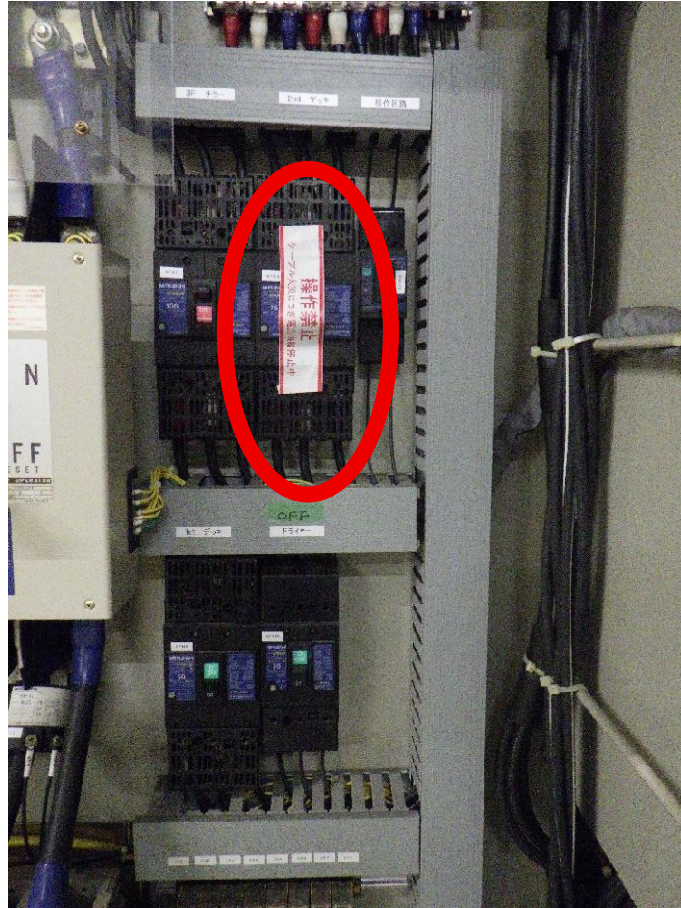
遮断器①

図7 遮断器①～③の現在の状態
(遮断器が切れた状態で操作禁止、電力供給を停止)

現在、負イオン源へ交流電力を供給する系統の遮断器及び負イオン源デッキに高電圧をかける系統の遮断器を切り、操作を禁止して電力供給を停止している。（図6、図7）

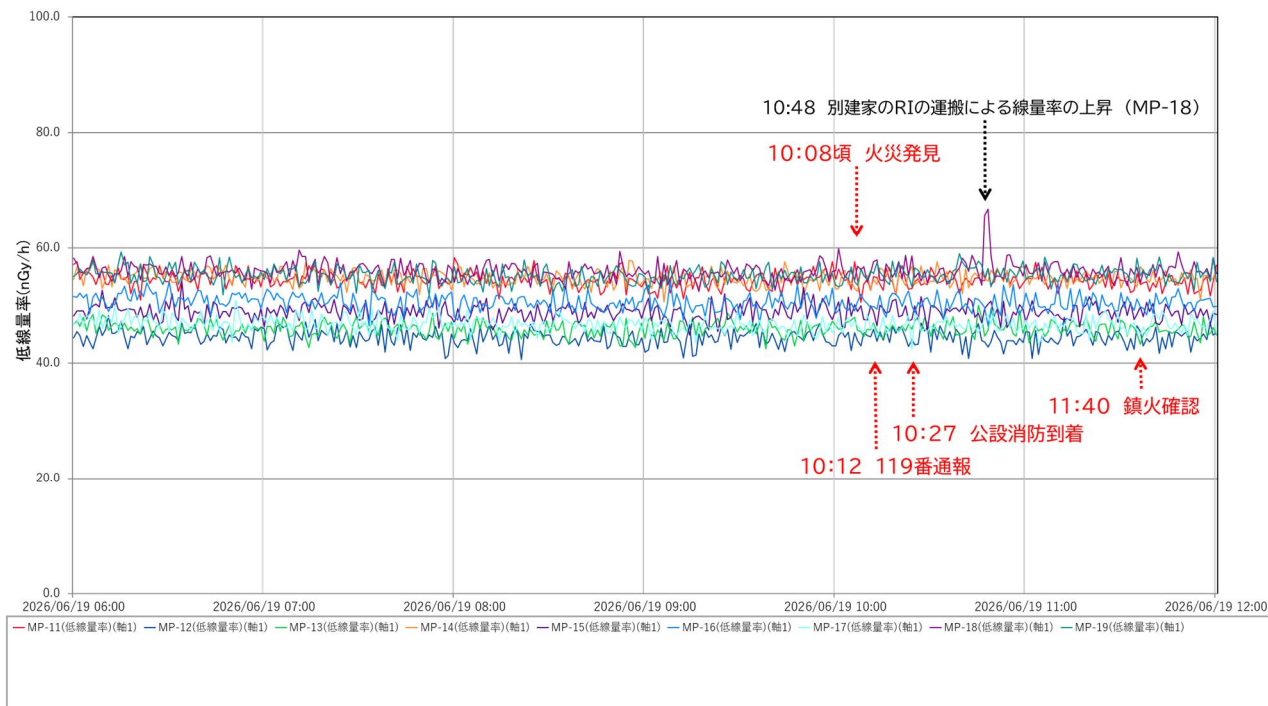
図8 モニタリングポストの線量率の時系列グラフ

本事象に伴う人的災害の発生及び周辺環境への影響はなく、モニタリングポストの指示値に有意な変動は認められなかった。（図8、図9）
