事故・故障等発生報告書

発 生 年 月 日	令和8年6月24日 (水)
発 生 場 所	MHI 原子力研究開発株式会社 材料ホットラボ施設 第2チャコール実験室 (管理区域)
件 名	MHI 原子力研究開発株式会社 材料ホットラボ施設における火災について (第1報)
状 況 原 因 対 策 環 境 へ の 影 響 等	別紙のとおり

材料ホットラボ施設における火災について (第1報)

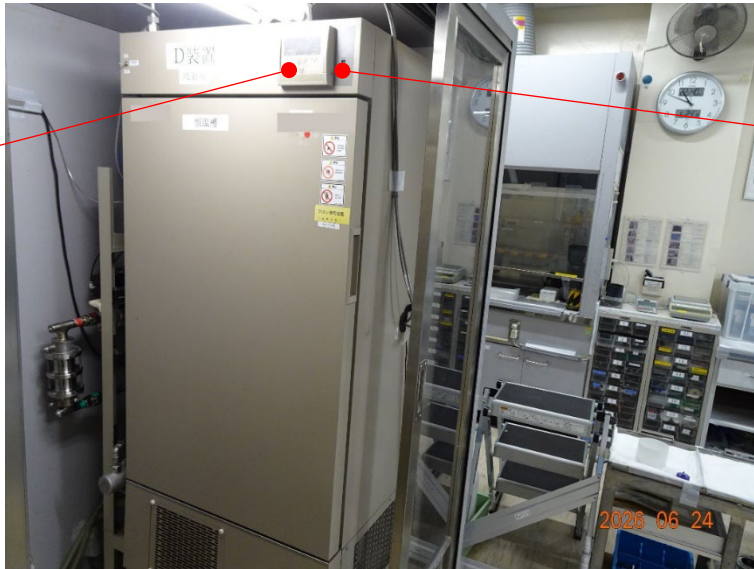
2026 年 6 月 24 日 10 時 00 分、当社材料ホットラボ施設の第 2 チャコール実験室（放射線管理区域）において、暖気運転中の恒温槽に付随するコントローラ電源スイッチ部の温度コントロール盤の表示が消灯しており、電源が落ちていることに社員 A が気づいた（写真 2-1）。

温度コントロール盤

コントローラ
電源スイッチ

写真 2-1 発災した恒温槽の外観状況

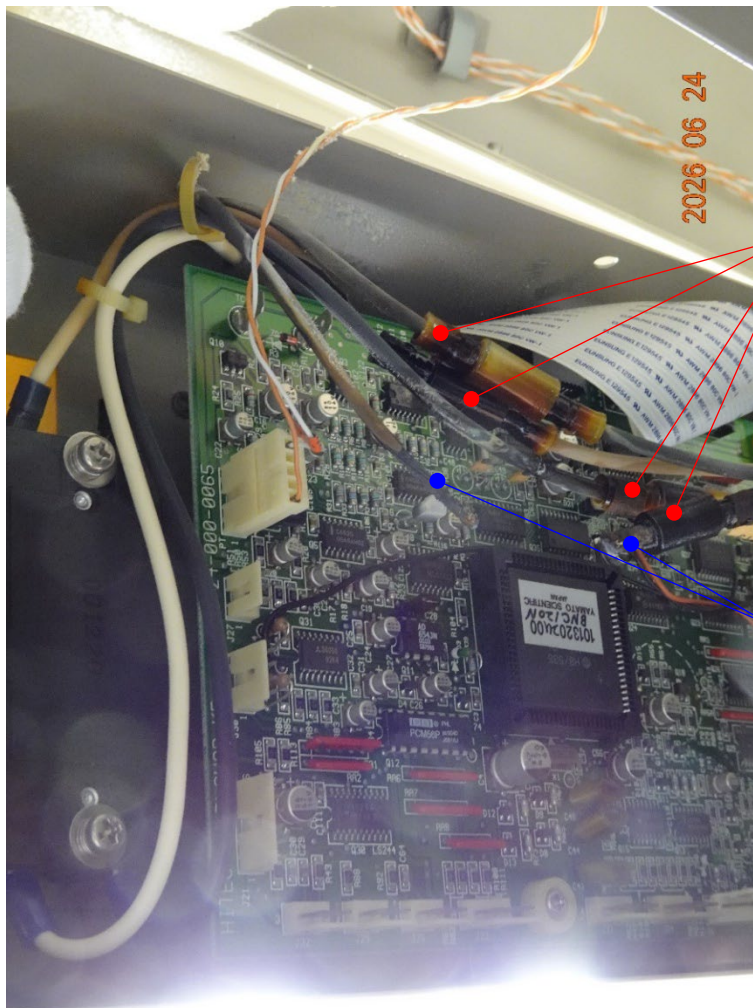
10 時 30 分より社員 A, B 及び C が当該恒温槽の調査を開始したところ、10 時 45 分に恒温槽の電源ケーブル 4 本の焼け焦げとそのうち 1 本の断線を確認した（写真 2-2）。

焼け焦げ
(4本)

断線
(4本のうち1本)

写真 2-2 発災した恒温槽の内部部品の損傷状況

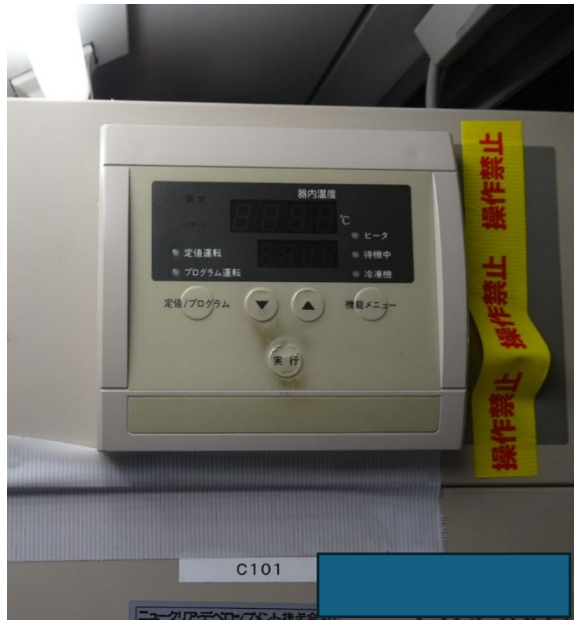
写真 4-1 発災した恒温槽のコントローラ電源スイッチ電源断の状況

発生直後、安全確保のために当該恒温槽のコントローラ電源スイッチを切り(写真4-1)、主電源のコンセントを抜いた。(写真4-2)現在は、使用禁止の状態にしている(写真4-3)。

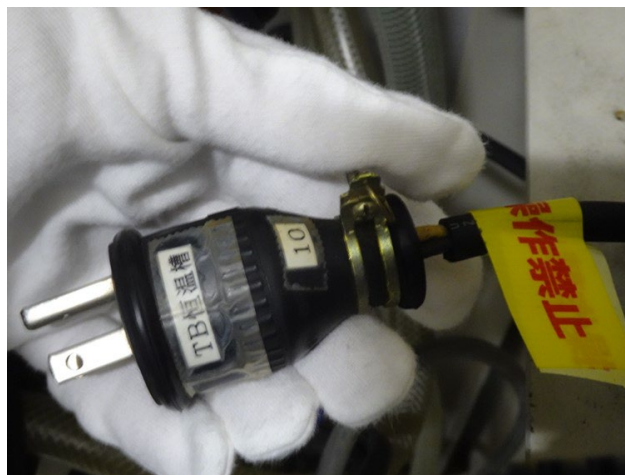
写真 4-2 発災した恒温槽の主電源のコンセント引抜の状況

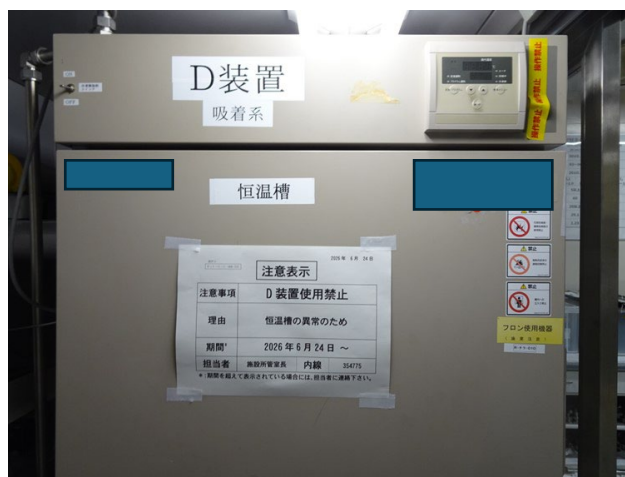
写真 4-3 発災した恒温槽の使用禁止表示の状況

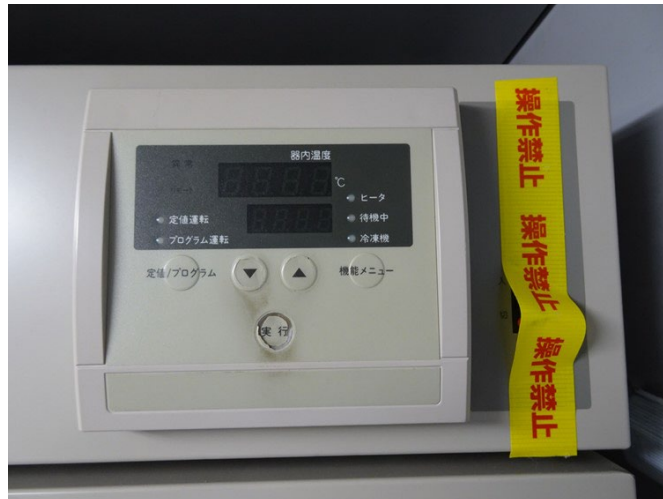
写真 4-4 同一仕様の恒温槽のコントローラ電源スイッチ電源断の状況

また、当該恒温槽と同一仕様の恒温槽1台に対しても同様の措置を図っている(写真4-4)(写真4-5)(写真4-6)。

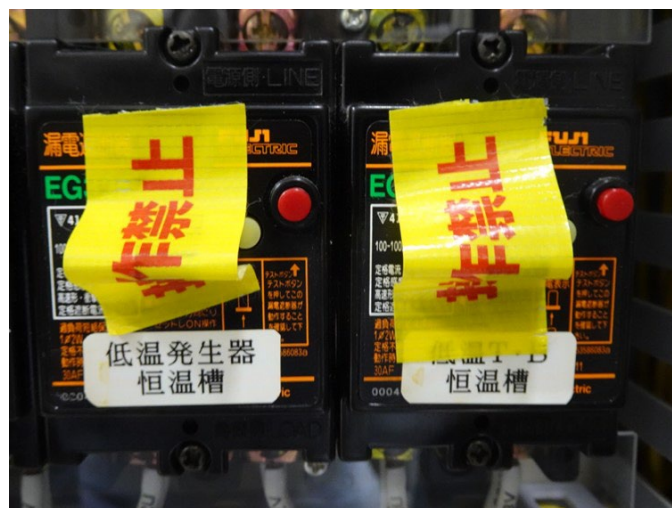
写真 4-5 同一仕様の恒温槽の主電源ブレーカー断の状況

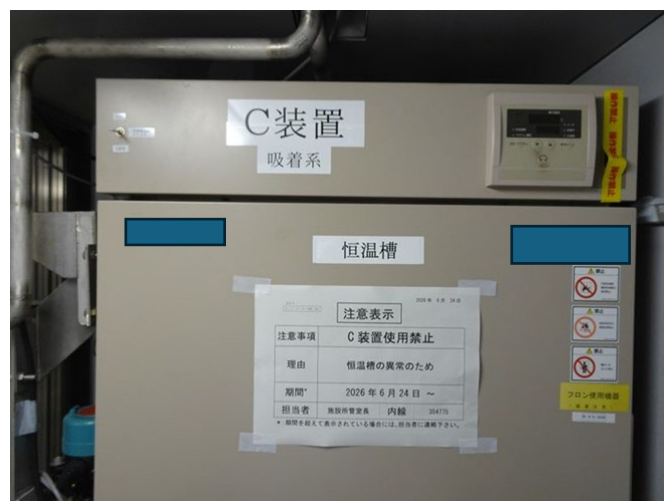
写真 4-6 同一仕様の恒温槽の使用禁止表示の状況

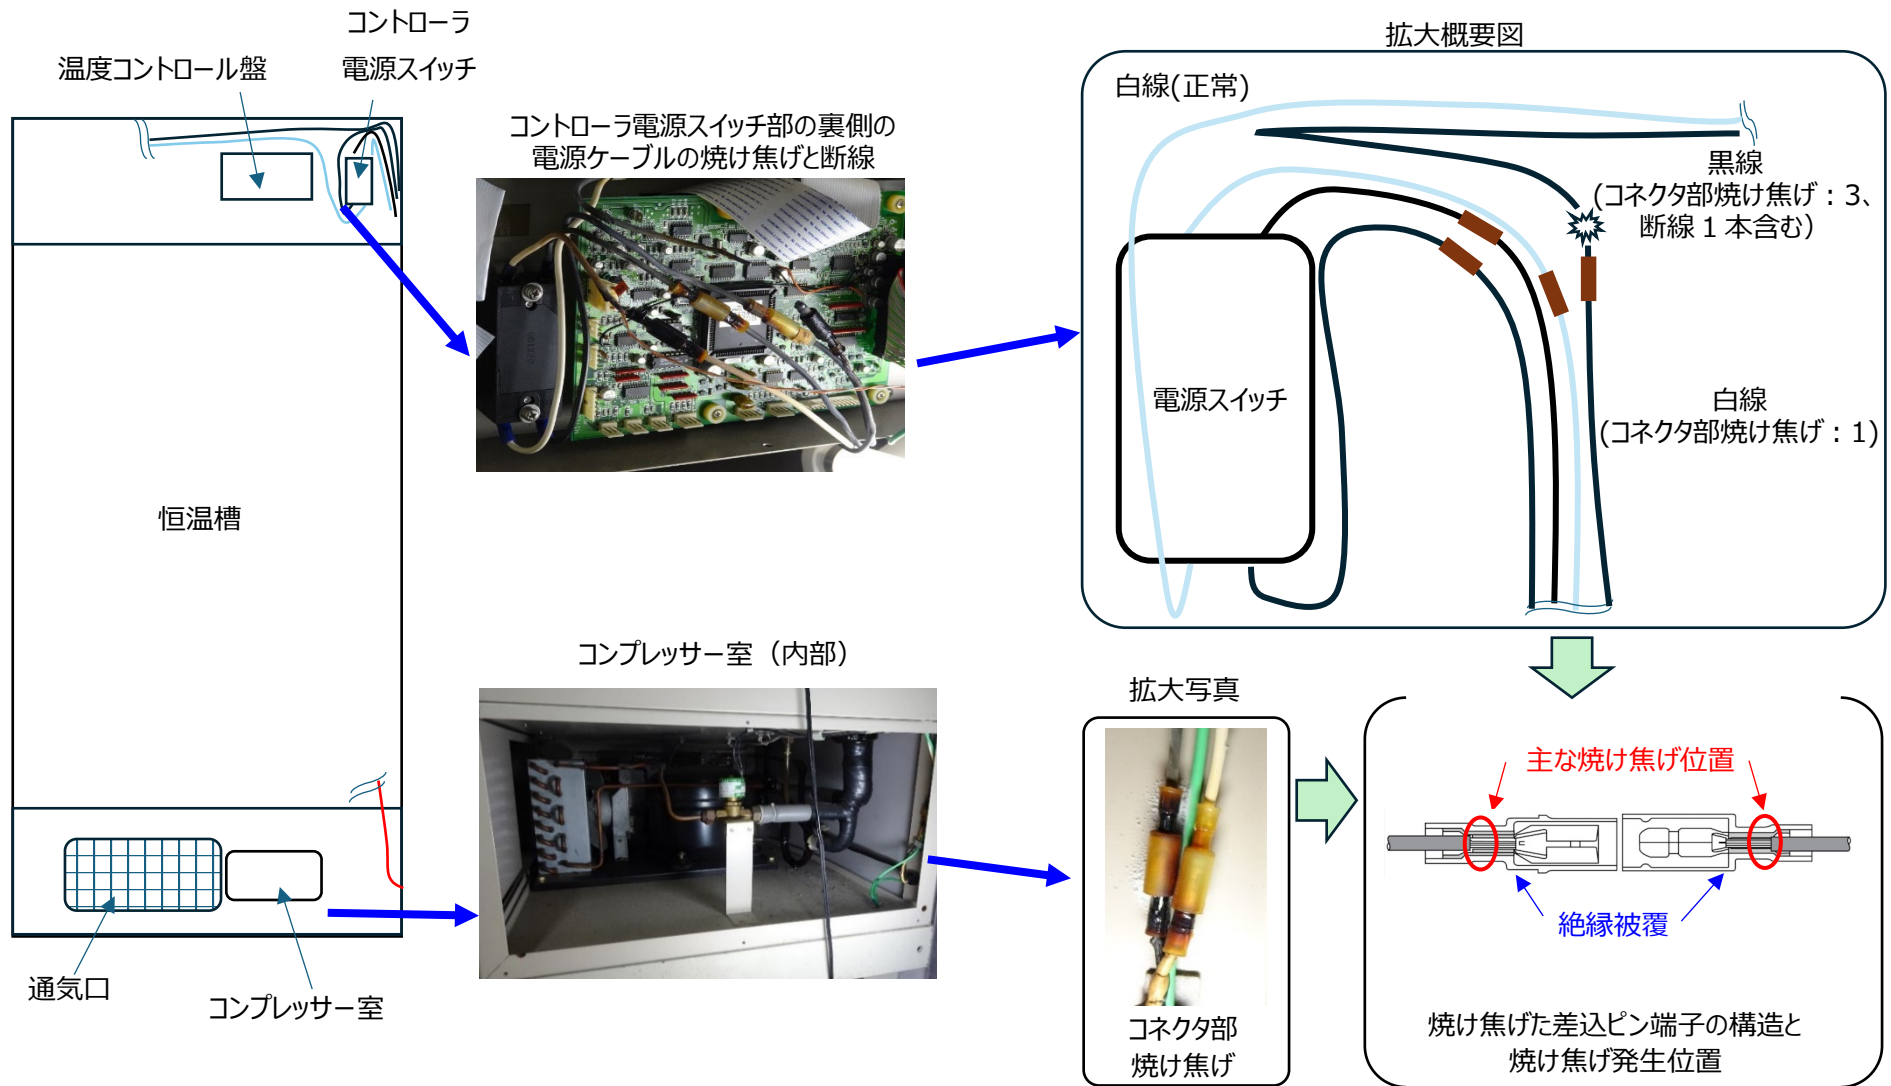
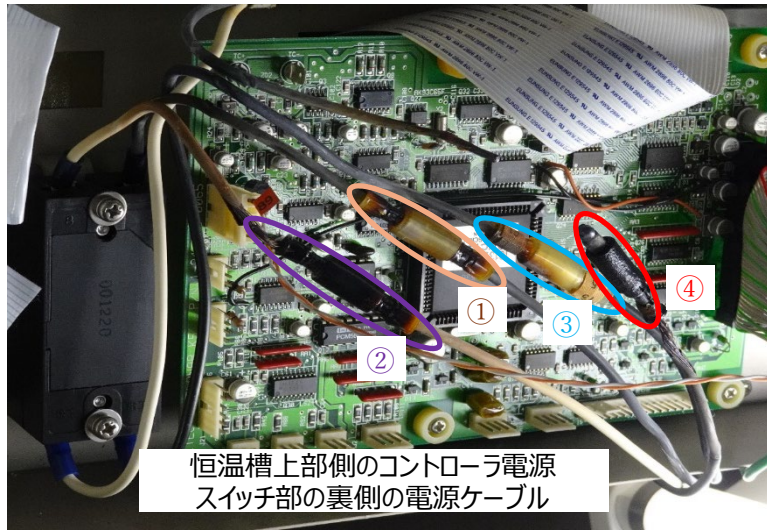
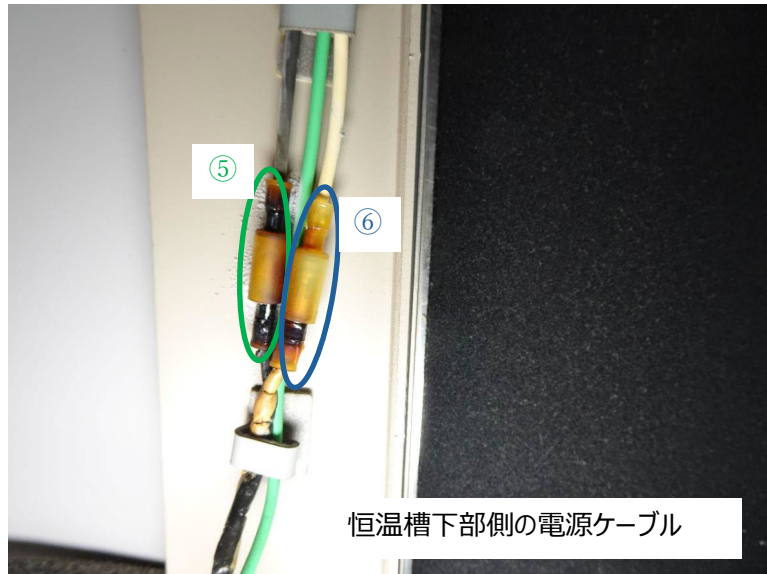
図 6-1 発災した恒温槽の電源ケーブル損傷状況の概要

- ・ 当該恒温槽の電源ケーブル（仕様：公称断面積 2.0mm^2 (2sq)、導体外径：約 1.83mm 、難燃架橋ポリエチレン絶縁の電線）の焼け焦げ状況（図 6-1）、及び配線図上における焼け焦げ発生位置を確認した（図 6-2）。
- ・ 電源ケーブルの断線や被覆の焼け焦げは、コネクタ部の圧着端子（差し込みピン端子）の位置に集中していることを確認した。
- ・ 当該恒温槽内の他部位の電源ケーブルの確認において、恒温槽下部のコンプレッサー室に配置されているブレーカー1次側電源ケーブルについても、コネクタ部の圧着端子（差し込みピン端子）の被覆に焼け焦げが確認された。

恒温槽上部側のコントローラ電源
スイッチ部の裏側の電源ケーブル

恒温槽下部側の電源ケーブル

今後、公設消防の協力のもと、当該恒温槽の分解調査等を含む詳細調査や焼け焦げ及び断線の発生に至る要因分析を実施して原因の特定を図る。

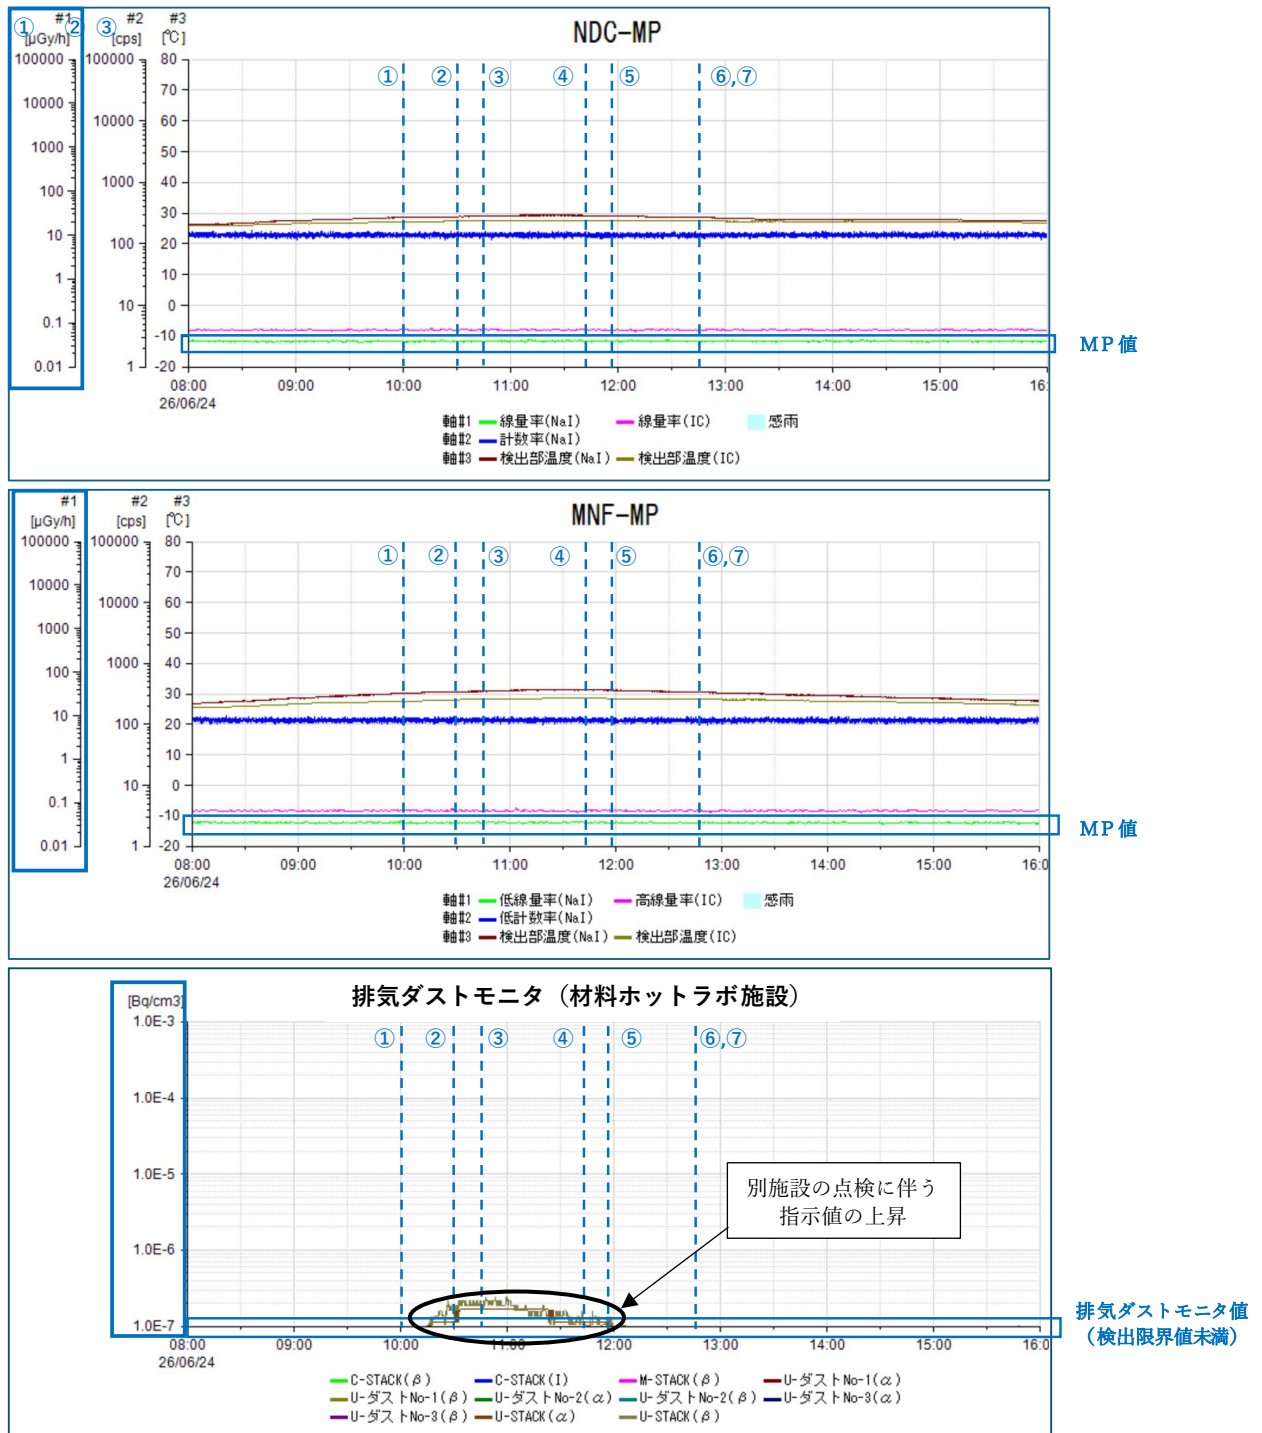
本事象に伴う人的災害の発生及び周辺環境への影響はなく、モニタリングポスト及び排気ダストモニタ（材料ホットラボ施設）指示値の変動もなかった（図 8-1、図 8-2）。

図 8-1 発災前後のモニタリングポスト及び排気ダストモニタ指示値の経時変化 (上グラフ：NDC局 (MP)、中グラフ：MNF局 (MP)、下グラフ：排気ダストモニタ)
