国立研究開発法人日本原子力研究開発機構  
原子力科学研究所  
所 長 前田 敏克

原子力科学研究所における火災発生に対する原因究明及び再発防止対策について(中間報告)

原子力科学研究所における火災発生に対する原因究明及び再発防止対策(中間報告)

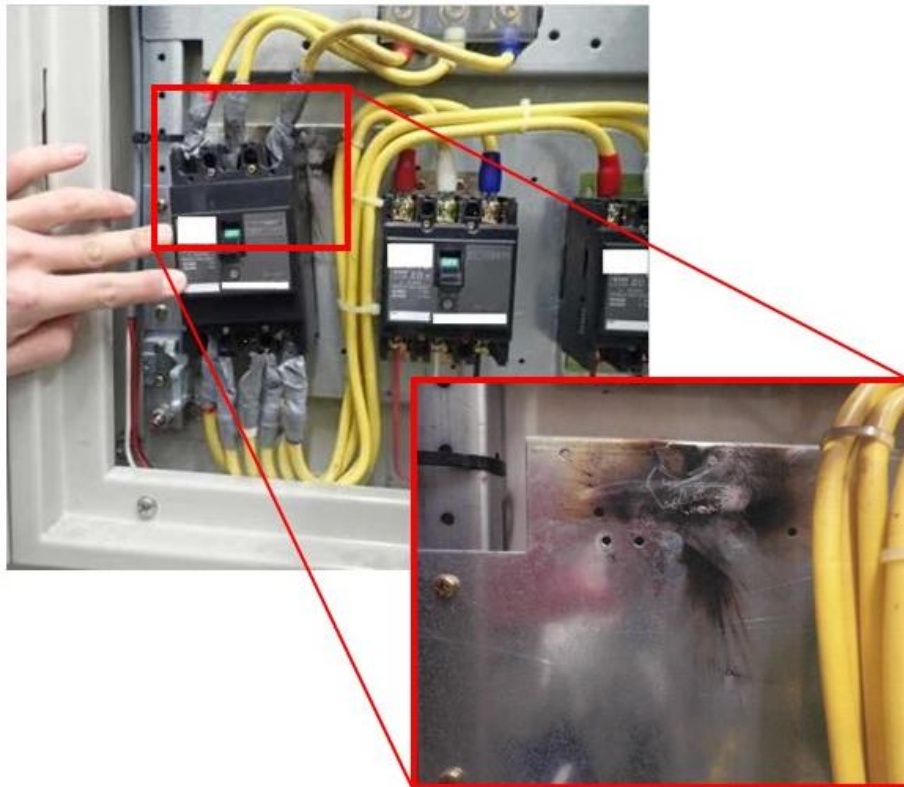
図1 第2研究棟火災の現場写真

令和 8 年 2 月 6 日（金）10 時 28 分頃、物質材料研究の試料調製等に用いる遠心機の電源をとるため、第 2 研究棟地階 028 号室（非管理区域）に設置された分電盤のカバー上部に穴を開ける作業を実施していた。分電盤内を養生シートで覆っていたが、穴を開けたときに発生した金属の切断片が分電盤内に落下し、分電盤内部でブレーカー A の一次側の端子に接触したことにより地絡が発生し、ブレーカー A の背面の金属板に焦げ跡を

確認した。公設消防により鎮火時刻は 10 時 29 分と判断された（図 1 参照）。

| 事象 | 直接原因 |
|---|---|
| 第2研究棟火災 | 分電盤のカバー上部に穴を開ける作業中に発生した金属の切断片が分電盤内に落下し、分電盤内部でブレーカーの一次側の端子に接触したことによる地絡が発生したことにより、以下の2点であることが特定された。<br>①活線近接作業を実施したこと<br>②切断片がブレーカーの一次側（充電部）の端子に接触したことによる地絡の発生 |

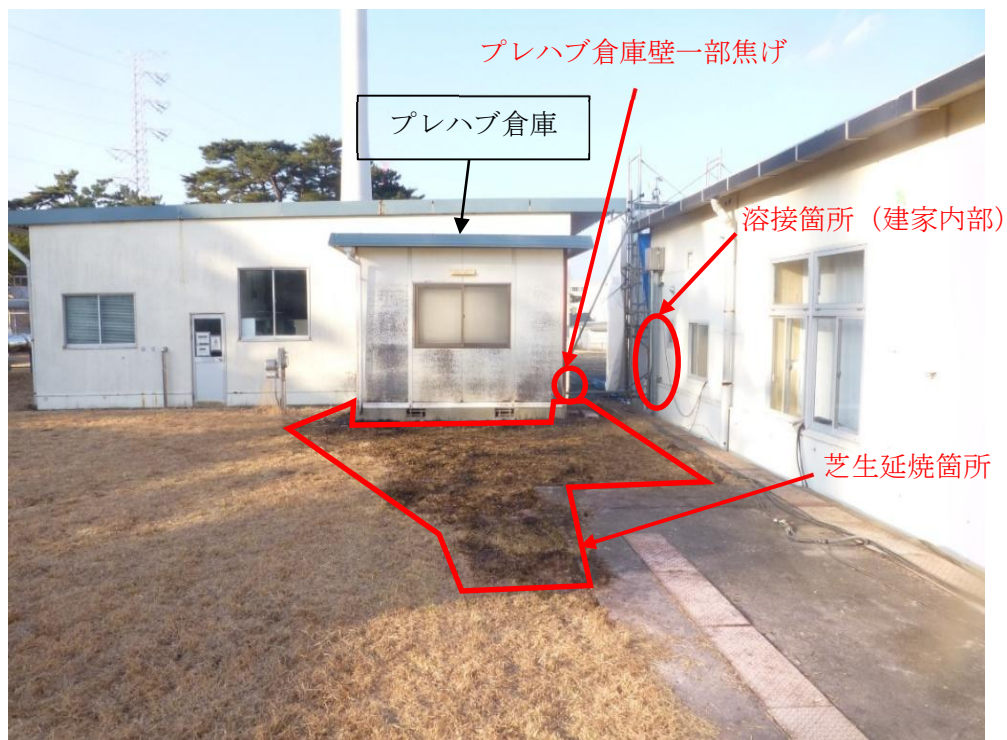
令和 8 年 2 月 18 日（水）13 時 10 分頃、配水場の鉄骨補強材を当該建家の柱に取り付ける溶接作業を実施していた。13 時 20 分頃、溶接作業が終了し、別作業の準備を行っていたところ 13 時 30 分頃焦げ臭さを感じた。そのため、外部を確認した際、屋外の芝生が延焼していることに気付き、初期消火を行い、炎が消えたことを確認した。公設消防により鎮火時刻は 13 時 51 分と判断された（図 2 参照）。

| 事象 | 直接原因 |
|---|---|
| 配水場火災 | 鉄骨補強材を建家の柱に取り付ける溶接作業に伴い発生した溶接火花が建家壁の隙間から散発的に飛散し、芝生に引火、風により延焼したものと推定される。 |

被害の状況

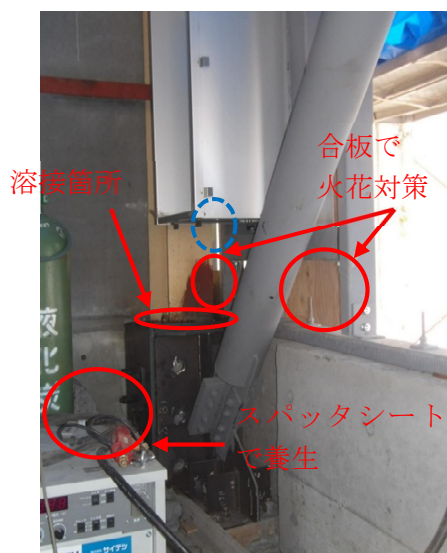
溶接箇所（屋内）

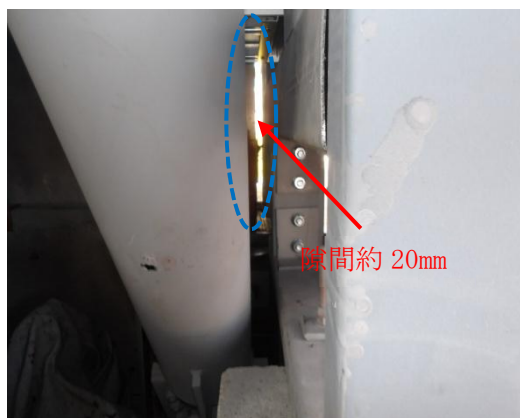
屋外へ火花が飛んだと考えられる隙間

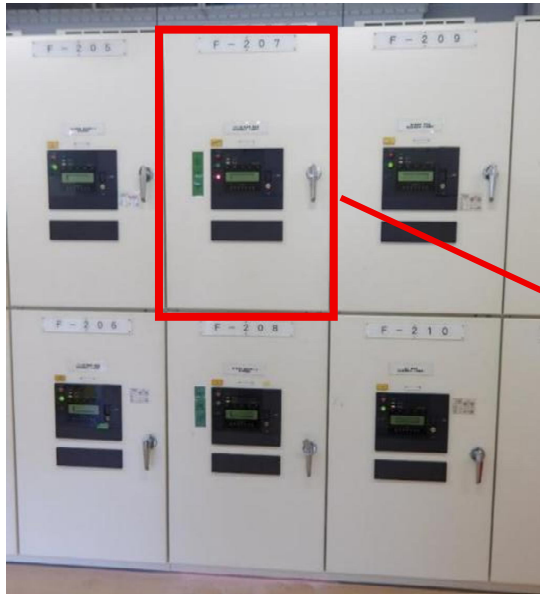
令和 8 年 4 月 7 日（火）7 時頃、J-PARC センター 50GeV 変電所（非管理区域）において、甲高い音がしていることに気付いたため、現場を確認した際、高圧配電盤（61 台中の 1 台）内ケーブルから火が出ていることを発見した。消火器で初期消火を行い、炎が消えたことを確認した。公設消防により鎮火時刻は 7 時 47 分と判断された（図 3 参照）。

発災高圧配電盤  
(盤正面)

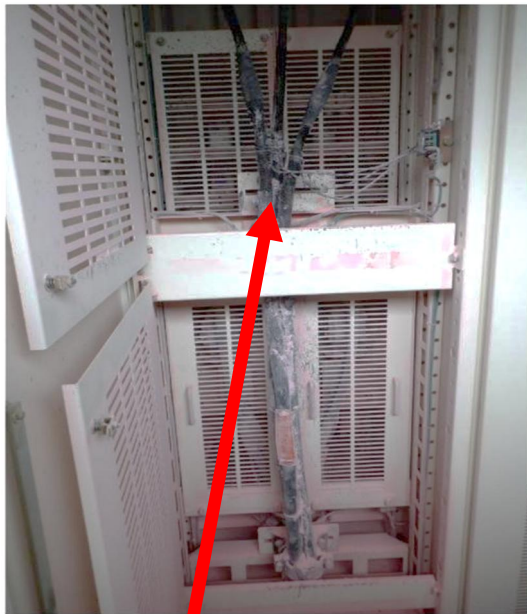
| 事象 | 直接原因 |
|---|---|
| 50GeV 変電所火災 | 高圧配電盤（61台中の1台）内ケーブルの絶縁破壊点付近で遮へい銅テープが破断していることから、ケーブル内部での放電進展を伴う劣化が長期間進行し、絶縁体焼損から絶縁破壊に至ったことを示している。遮へい銅テープ破断は、シュリンクバック現象（注1）に起因するものと推定される。 |

出火した高圧配電盤内ケーブル (盤背面)  
ピンク色の付着物は消火剤である

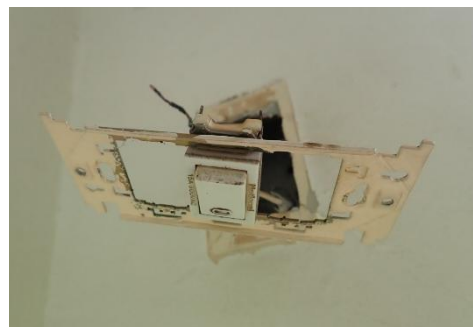
令和 8 年 6 月 15 日（月）8 時 10 分頃、倉庫の従業員控室照明を点灯させたところ、焦げ臭さを感じたため、照明スイッチのカバーを取り外して確認した際、焦げ跡を発見した。公設消防により鎮火時刻は 10 時 9 分と判断された（図 4 参照）。

照明スイッチ表面

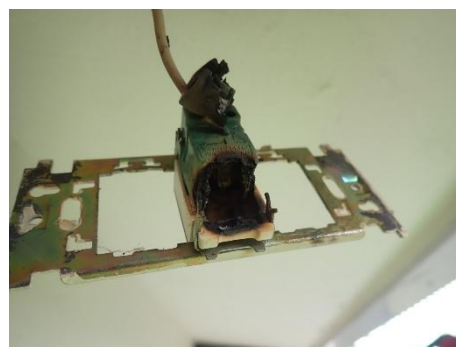
照明スイッチ焦げ跡

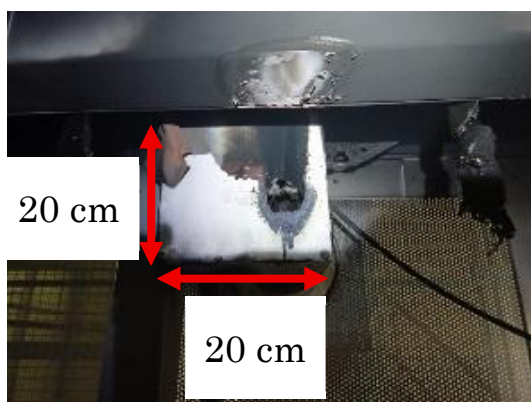
令和 8 年 6 月 19 日（金）10 時 8 分頃、加速器運転のため制御室から遠隔で負イオンを加速器へ送り出す操作を行っていた職員が異音を確認した際、負イオン源デッキ上の電源ケーブル収納ボックス周辺から火及び煙が発生していることを確認した。

なお、部屋に煙が充満しており、立ち入れる状況になかったため、消火器及び放水による消火活動は行っていないが、火が消えたことを確認した。公設消防により鎮火時刻は 11 時 40 分と判断された（図 5 参照）。

焼損した収納ボックスの外観

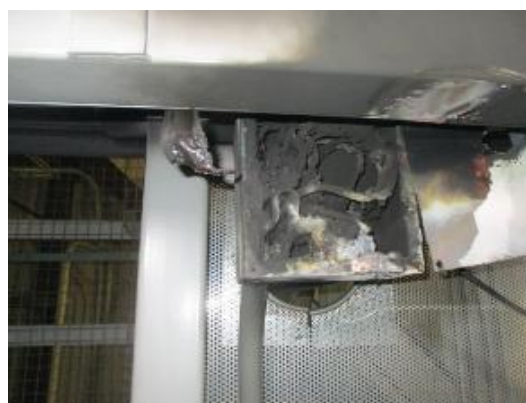
蓋を開けた内部の様子
