## 事故・故障等発生報告書

| 件 名 | 原子力科学研究所第 2 研究棟分電盤内における焦げ跡の確認について<br>（第 2 報） |

## 原子力科学研究所第2研究棟分電盤内における焦げ跡の確認について(第2報)

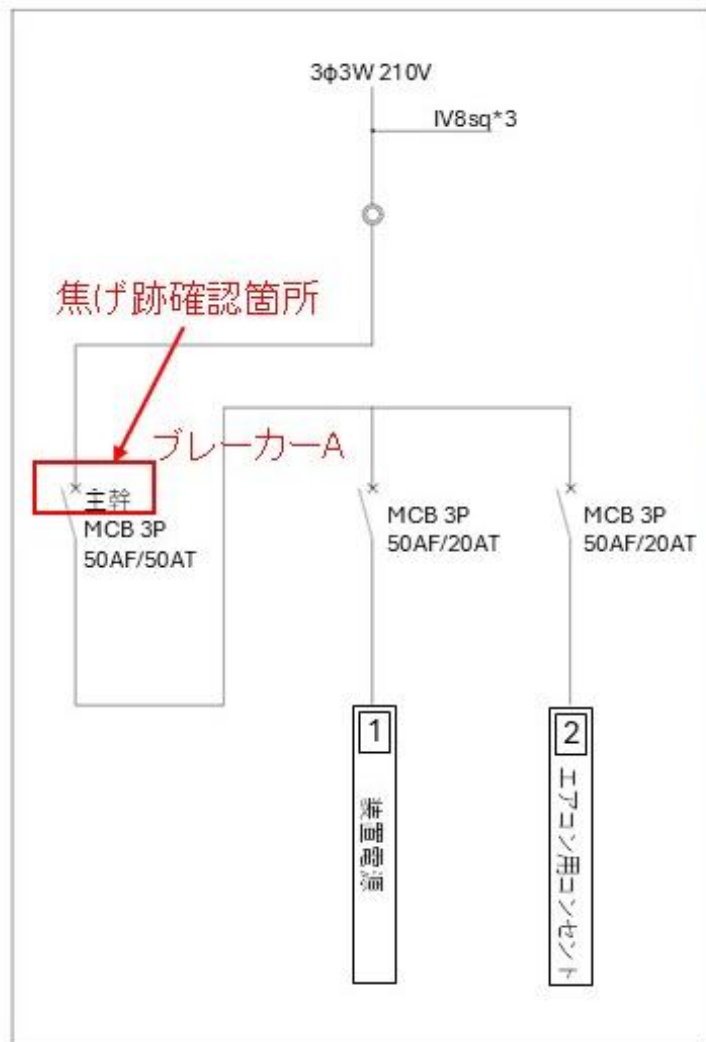
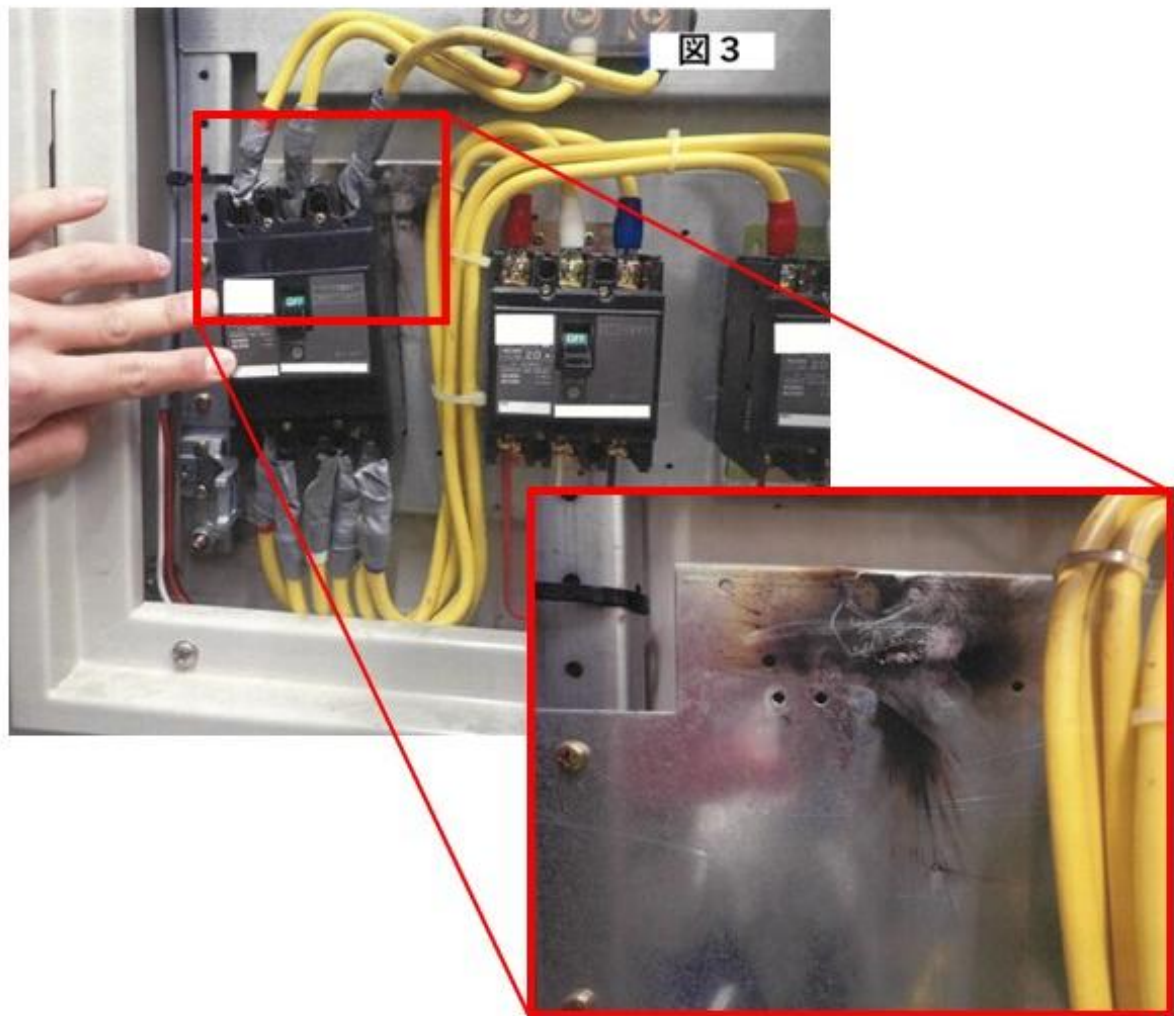
図 3 分電盤の電源系統図(概要図)と分電盤内の状況(中央上図)と焦げ跡(右下図)

その結果、ブレーカーA背面の金属板に焦げ跡が認められたことから、10時54分に職員が公設消防へ通報した。到着した公設消防により11時52分に火災と判断された。また、同時刻に、公設消防は、聞き取り調査の結果から、分電盤上流側の一次ブレーカーの安全装置が10時29分に作動したことをもって鎮火したものと判断した。また公設消防による現場検証の結果、ブレーカーAの一次側の端子と背面の金属板との間で地絡が発生したことが分かった。

3相200Vの分電盤であり、028号室の分析装置等に電気を供給するものである(電源系統図：図3左)。図3(図中の中央と右下)に地絡後の分電盤内部の状況と焦げ跡を示す。なお、当該分電盤は「核原料物質、核燃料物質及び原子炉の規制に関する法律」及び「放射性同位元素等の規制に関する法律」の規制の対象外である。

公設消防の立ち会いのもとでの調査の結果、金属片を抜き切った際に発生した高温の金属片がビニールシート養生を溶融・貫通し、ブレーカーA上部の活線状態にあった一次側端子と背面の金属板との間に落下したことで、地絡が発生したことが原因と推定された。この結果を踏まえ、本事象の直接要因として、以下の2点を抽出した。

今後同様な事象を発生させないため、活線近接作業については活線作業と同様に原則禁止とすること、やむを得ず実施する場合は、作業内容、作業手順、安全対策等について部長、電気主任技術者等の承認を必要とすることを「原子力科学研究所電気工作物保安規則」に明記する。

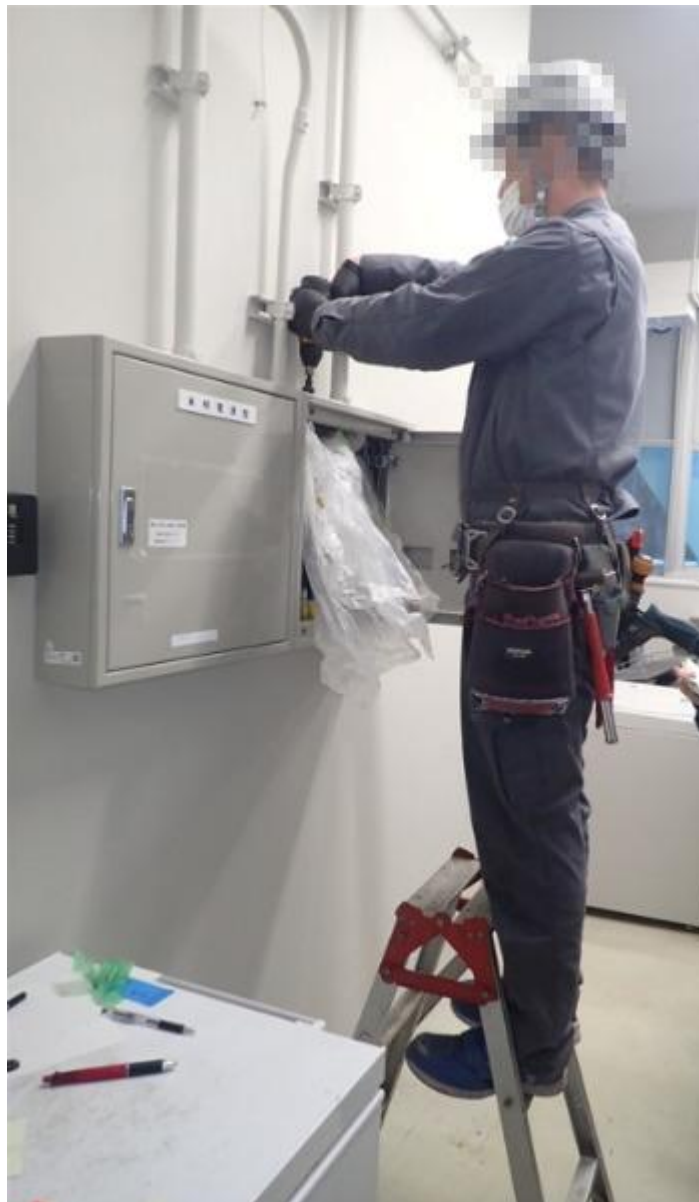
図4 分電盤内を養生シートで覆っている様子(現場検証時の再現)。

令和8年2月6日(金)10時28分頃、028号室において原科研の作業担当者の立会いのもと、請負業者の作業員が分電盤のカバー上部に対し、ホールソーを用いた穴開け作業を行っていた。分電盤内を養生シートで覆っていたが(図4)、穴開け作業時に発生した金属片が分電盤内に落下し、異音を請負業者の作業員が聞き、一時的に所在を見失った。

そのため、ビニールシート養生を剥がして分電盤内部を確認したところ、当該金属片がビニールシート養生を溶かして落下し、分電盤の筐体内の下部

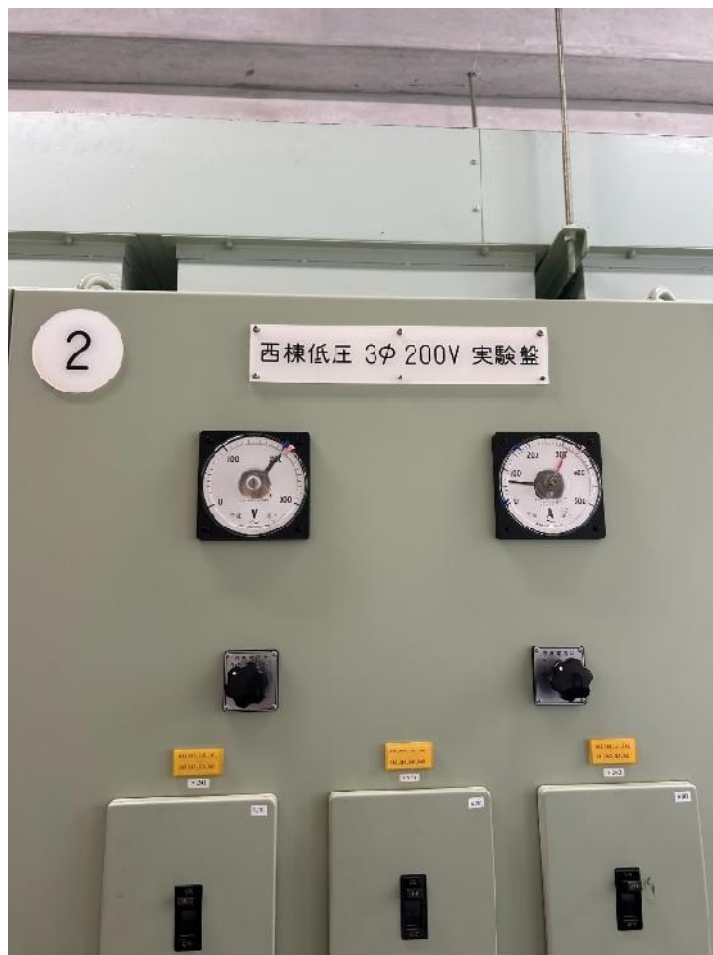
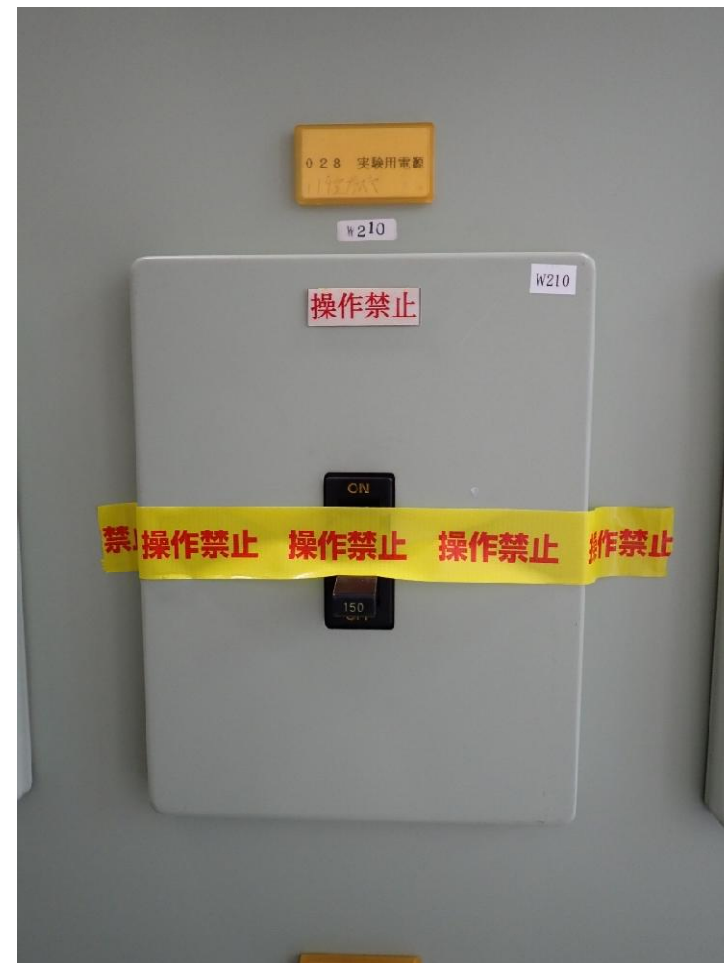
図5 1次側のブレーカー(断の状態) ※使用禁止状態

に落ちていることを確認した。また、分電盤上流側が無電圧状態となっていること、及び分電盤上流側の一次ブレーカー(図5)がトリップしていることを確認した。その後、分電盤内のブレーカーAを取り外し、状況確認を行った。

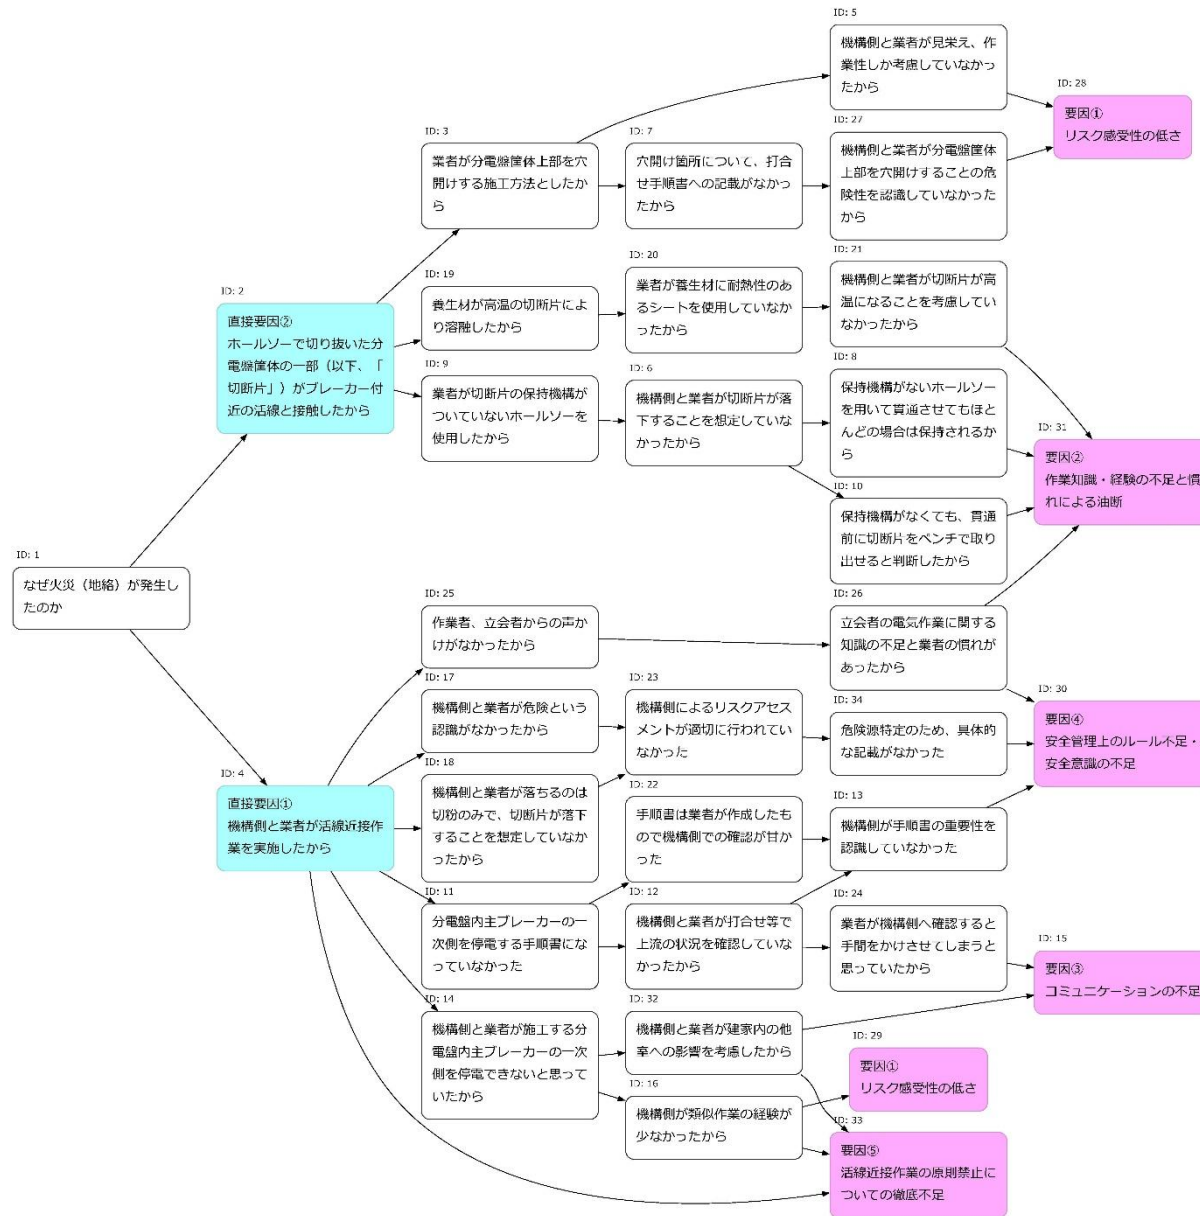
図6 根本原因分析

6.（1）に示す2点の直接要因に対して根本原因分析を行い（図6）、4M5E分析の手法に基づき、4M（Man、Machine、Media、Management）の観点から間接要因の整理・分類を行った。根本原因分析にあたっては、原科研の作業担当課長、作業責任者、作業担当者及び安全主任者、並びに請負業者（総括責任者、現場責任者、作業者）への聞き取りを行った。その結果、以下の5点の要因を抽出した。

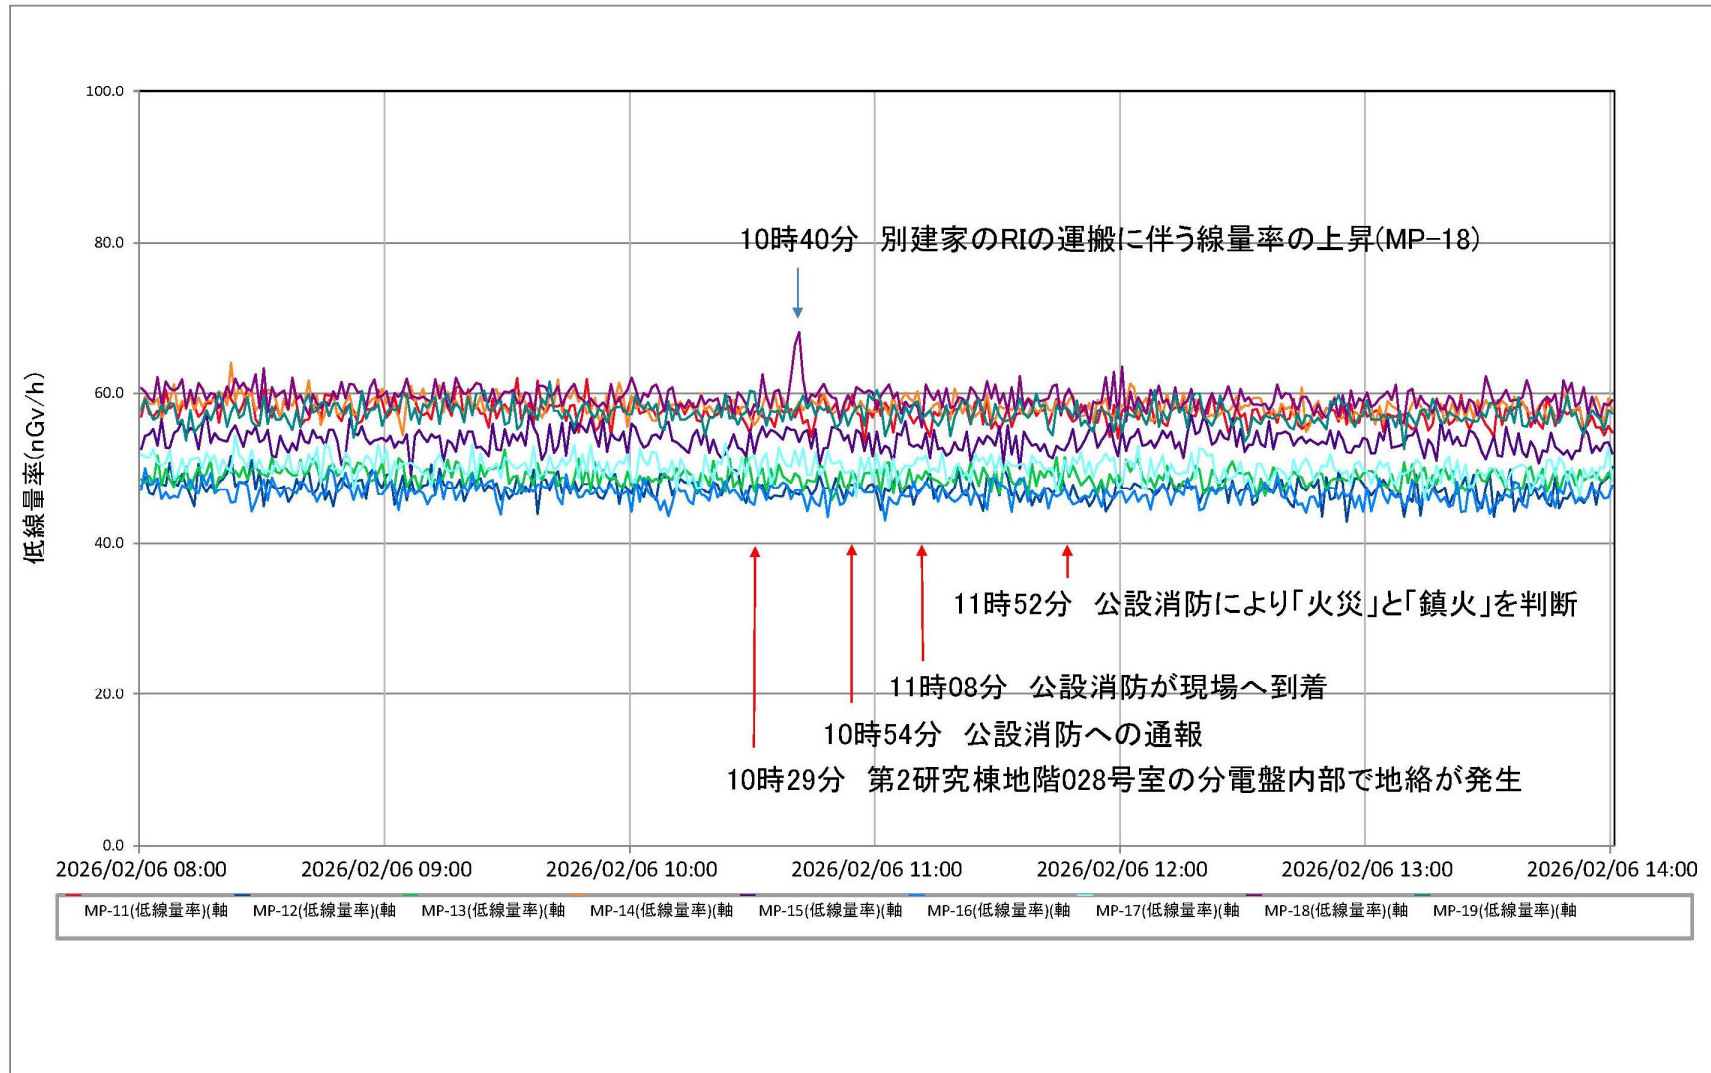
図 8 A モニタリングポストの線量率の時系列グラフ

本事象に伴う人的災害の発生及び周辺環境への影響はなく、モニタリングポストの指示値にも変動はなかった（図8 A及びB）。
