## 事故・故障等発生報告書

令 08 原機（科） 050  
令和 8 年 7 月 24 日

| 件 名 | J-PARC 50GeV 変電所における配電盤からの出火について<br>（第 2 報） |

## J-PARC 50GeV 変電所における配電盤からの出火について

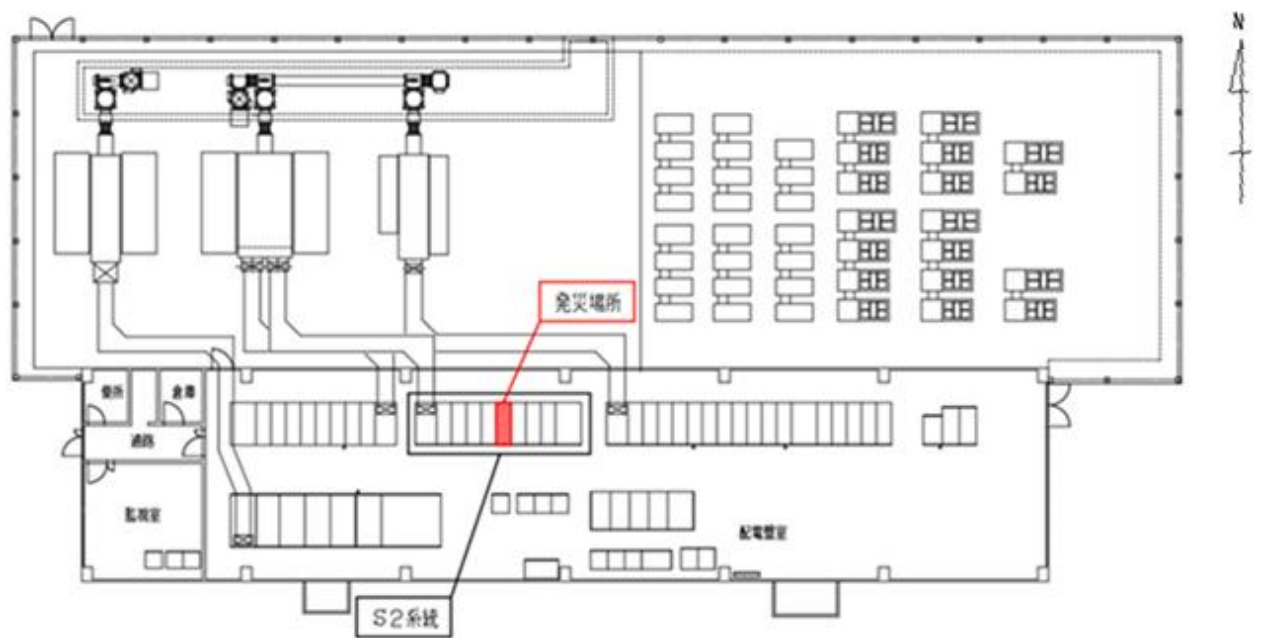
図3 50GeV 変電所内の高圧配電盤の設置

令和 8 年 4 月 7 日（火）7 時頃に、施設管理に従事する当直員が J-PARC 50GeV 変電所（非管理区域）（図 2）に入った際、甲高い音がしていることに気付いたため、発見者と応援者 1 名で現場を確認したところ、高圧配電盤（61 台中の 1 台）（図 3）内ケーブルから火が出ているのを発見した（図 4）。消火器で初期消火を行うとともに、7 時 27 分に公設消防へ 119 番通報し、その後 7 時 47 分に公設消防により、鎮火が確認された。

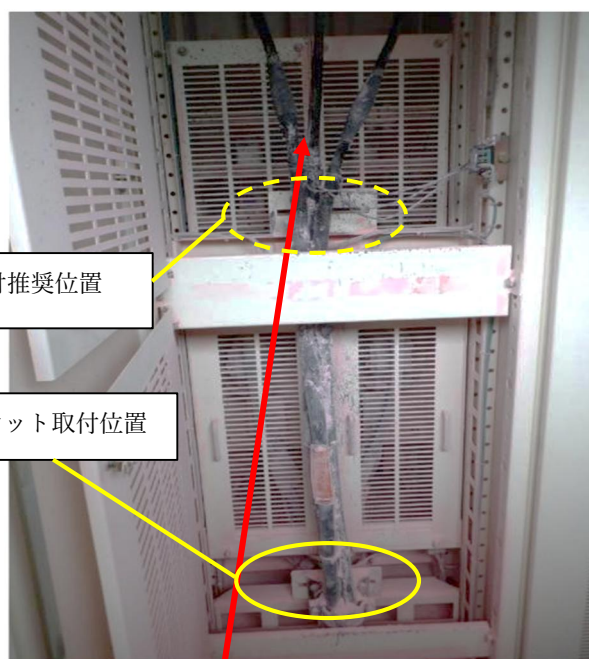
今回発災したケーブルにはケーブルを押さえるためのブラケットが取り付けられていたが、ケーブル製造メーカーがシュリンクバック対策として推奨する取付位置（接続部から 1m 以内）から離れた位置にブラケットが取り付けられていた（図 4）。

当該ケーブルは、平成 26 年に新品のケーブルを敷設したものであるが、当時はまだこの対策がメーカーから公表されていなかった。

発災後に 50GeV 変電所の全高圧配電盤内を確認したところ、ブラケットが推奨される位置に設置されていなかったのは、今回発災した高圧配電盤 F-207 ケーブルのみであった。

ブラケット取付推奨位置

F-207 のブラケット取付位置

出火した高圧配電盤内ケーブル (盤背面)  
ピンク色の付着物は消火剤である

- ・発災した 50GeV 変電所高圧配電盤 F-207 の焼損したケーブルを交換するとともに、ブラケットはメーカー推奨位置（接続部から 1m 以内）に再設置する。加えて、今回事象の消火活動に伴い消火剤の影響があった、F-207 真空遮断器を交換する。
- ・今回の事象発生直後、発災した高圧配電盤 F-207 を含む S2 系統については、上流の遮断器を切り、電力供給を停止するなどの措置を講じてきたところ（図 6）。
- ・その後、S2 系統について詳細な点検等を実施する中で、消火活動に伴う消火剤の影響が見られた高圧配電盤 F-208 の真空遮断器については、併せて交換を行う。
- ・上記 F-207、F-208 については、交換等を行い、6. に示す再発防止対策を講ずるとともに、通電再開前には電気保安専門部会にて最終確認を行った上で利用を再開する。
- ・上記以外の S2 系統の設備については、詳細な点検等の結果、異常が認められなかったことから、6. に示す再発防止対策を講じた上で順次利用を再開する。

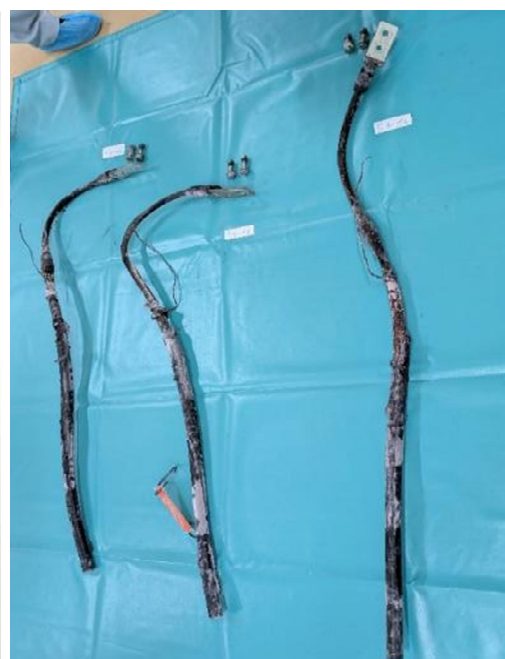
高圧配電盤内から取り外したケーブル

- ・ 50GeV 変電所について、特高受電所からの 66kV 系統や屋外の特高変圧器、特高変圧器 2 次側 6.6kV 系統に異常は無い。また、S1、S3 系統には異常は無い。S2 系統については、高圧配電盤自体には異常は無く、S2 系統全体として当該発災した高圧配電盤 F-207 内ケーブル以外には異常は認められない。
- ・ 高圧配電盤 F-207 の真空遮断器は焼損もなく、これまでの定期点検記録から異常は無い。保護継電器の動作は、中央監視モニター記録より正常であった。
- ・ 高圧配電盤 F-207 から供給されているハドロン実験施設側の受変電設備は、4 月 9 日に実施した自主検査記録の結果より、異常は無かった。
- ・ 出火した高圧配電盤 F-207 内のケーブル配線を切断・取り外し、一部被覆を剥離して内部状態を確認したところ、焼損が最も激しかった S 相のケーブルでは、遮へい銅テープが破断していた。

図4 高圧配電盤の設置状況と出火した高圧配電盤内ケーブル

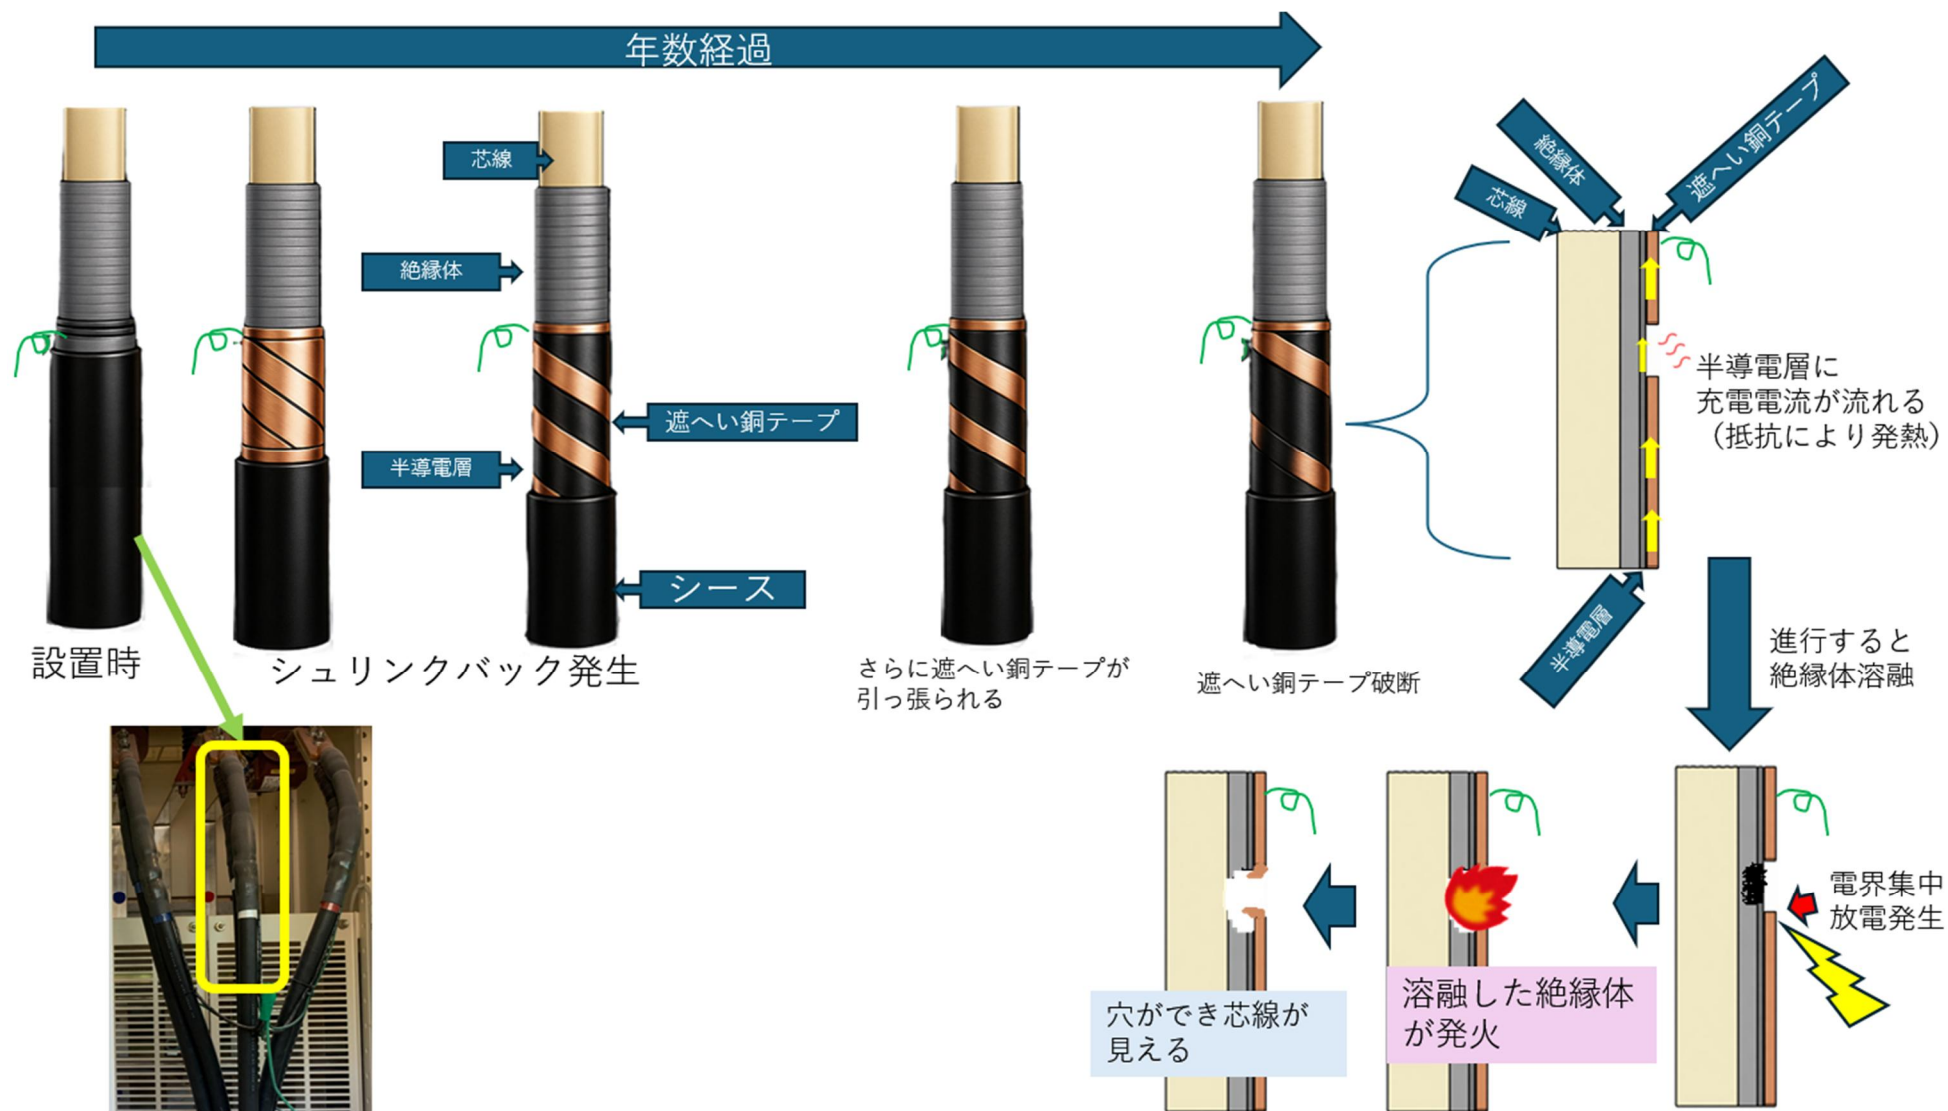
図 7-1 事象発生メカニズム①

発災した 50GeV 変電所高圧配電盤内ケーブルは、6.6kV で供給される S2 系高圧配電盤 F-207 ケーブルである。当該ケーブルは 6.6kV を供給するため、6.6kV EM-CET ケーブル（正式名称：6.6kV トリプレックスケーブル形架橋ポリエチレン絶縁耐燃製ポリエチレンシースケーブル）を使用している。6.6kV は 3 相（R 相、S 相、T 相）で供給するため、3 本の単芯ケーブルを撚り合わせたケーブルとなっている。ケーブルは、導体、絶縁体、外部半導電層、遮へい層及びシースにより構成されている（図 7-1）。

これらの状況は、絶縁破壊点付近で遮へい銅テープが破断していることから、ケーブル内部での放電進展を伴う劣化が長期間進行し、絶縁体焼損から絶縁破壊に至ったことを示している。当該事象の発生要因である遮へい銅テープ破断は、シュリンクバック現象※に起因するものと推測される。

※シュリンクバック現象：ケーブルのシース部分が経年や温度変化で収縮し、後退する現象。これにより遮へい銅テープが引き延ばされ、破断に至る場合がある。

1. ケーブル敷設当時（平成 26 年）は、シュリンクバック現象に関する知見及び対策（ブラケット設置位置等）が社会的に確立・公表されていなかった。
2. そのため、メーカー推奨位置から外れた位置にブラケットが設置された状態で施工された。
3. 長期間の使用に伴いシュリンクバック現象（シースの後退）が進行し、遮へい銅テープに引張応力が蓄積した。（図 7-1）
4. その結果、遮へい銅テープが破断し、ケーブル内部で電位差が発生した。
5. 破断した遮へい銅テープ内側の半導電層に電流が流れ発熱が生じ、抵抗増加とともに発熱が加速した。
6. 局所的な電界集中により放電が発生し、絶縁体が溶解・破壊された。（図 7-2）
7. 熔融物に放電火花が引火し、発火・燃焼に至るとともに地絡が発生した。

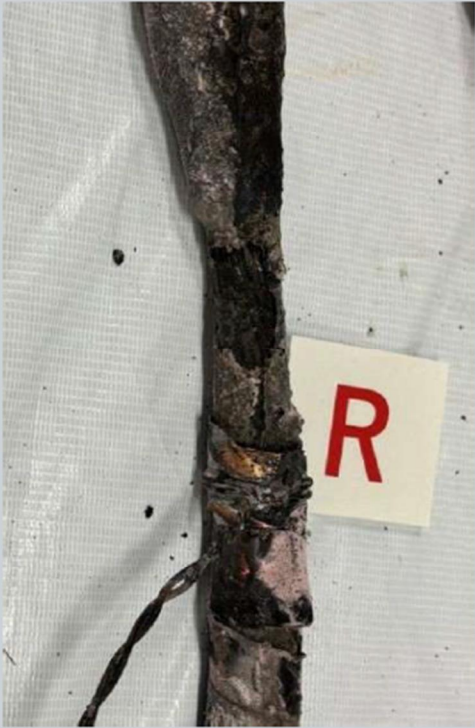
| R 相 | S 相 | T 相 |
|---|---|---|
| <ul style="list-style-type: none"> <li>・遮へい銅テープの破断は無く、接地線は遮へい銅テープに接続していた。</li> </ul> | <ul style="list-style-type: none"> <li>・接地線引き出し部の周辺の絶縁体に、導体まで達している破壊部を確認した。</li> <li>・遮へい銅テープは破断していた。接地線は破断した遮へい銅テープとともに外れていた。</li> </ul> | <ul style="list-style-type: none"> <li>・遮へい銅テープの破断は無く、接地線は遮へい銅テープに接続していた。</li> </ul> |

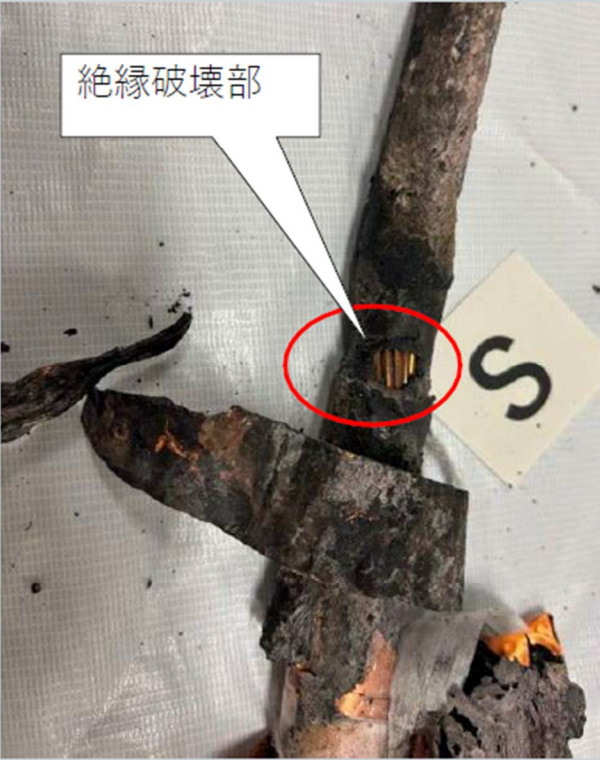
取り外したケーブルの詳細調査により、S 相のケーブルの遮へい銅テープ破断箇所付近の絶縁体に熔融痕を確認した。絶縁体の一部の溶解と、芯線が露出している絶縁破壊箇所を確認した（図 8）。端末部接続面には異常発熱を示す痕跡はなく、端子部の接触不良も無かった。
