| 発 生 場 所 | プルトニウム燃料第一開発室 2 階居室（非管理区域） |
| 件 名 | プルトニウム燃料第一開発室における焦げ跡の確認（火災）<br>について（第 2 報） |

プルトニウム燃料第一開発室における焦げ跡の確認（火災）について  
（第 2 報）

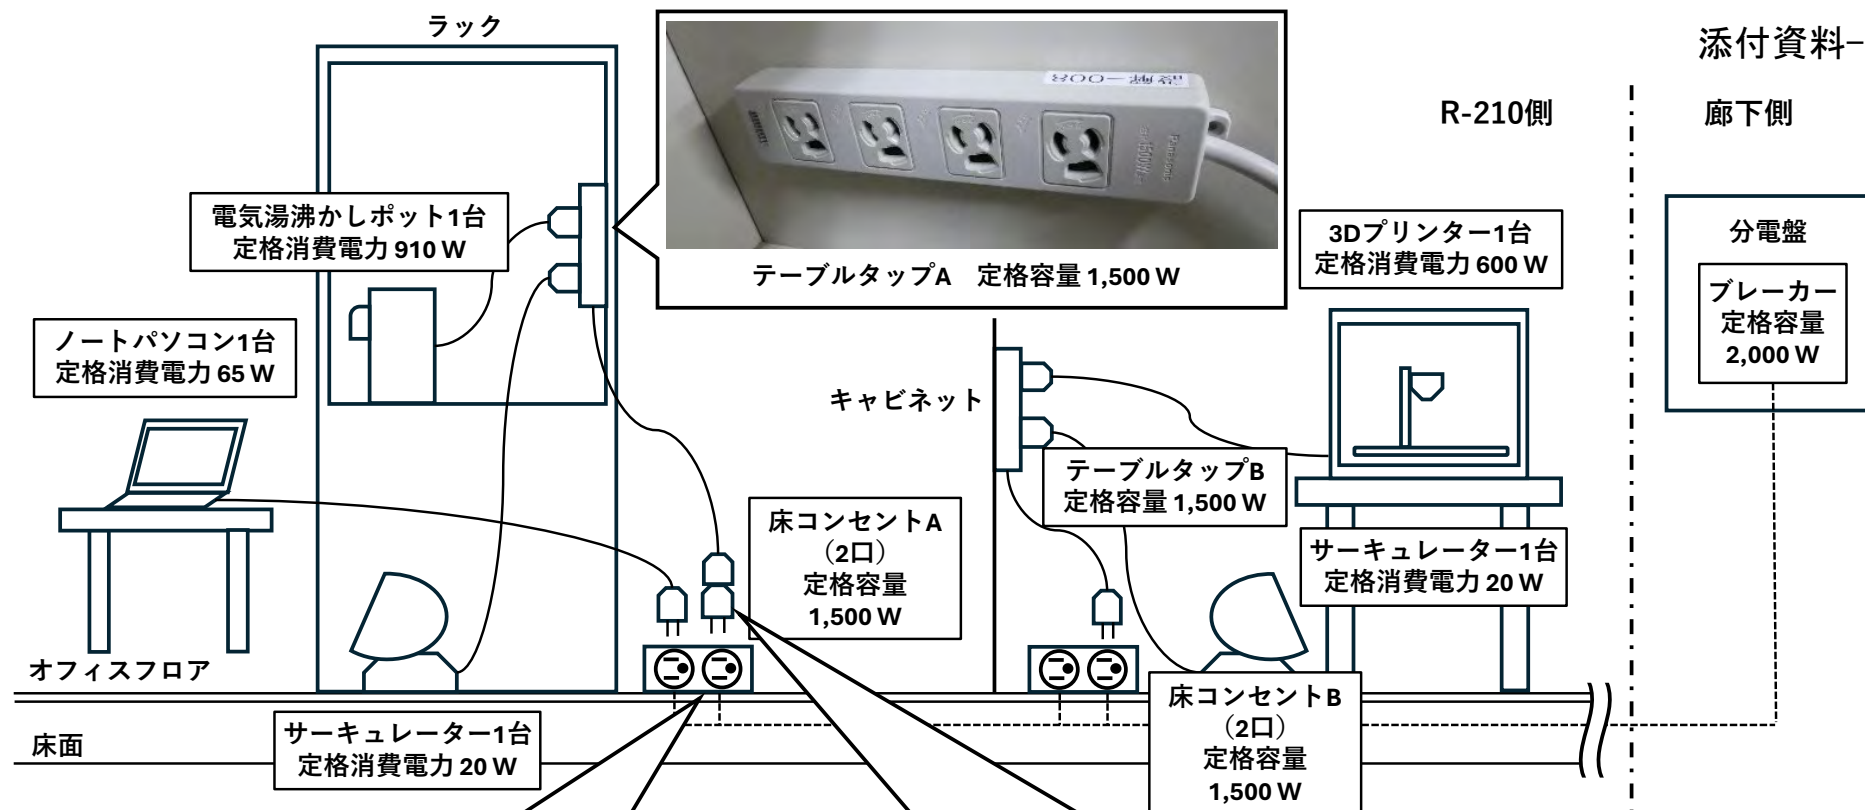
添付資料-3

令和 8 年 6 月 15 日（月）、核燃料サイクル工学研究所（以下「サイクル研」という。）プルトニウム燃料第一開発室（以下「Pu-1」という。）2 階居室（R-210）において、テーブルタップ（以下「テーブルタップ A」という。）のプラグ、3 極から 2 極への変換プラグ（以下「変換プラグ」という。）及び床コンセント（以下「床コンセント A」という。）の差し込み口に焦げ跡を発見した（発見時には火・煙なし）。

○：焦げ跡箇所

テーブルタップ、床コンセント及び電気機器の配置並びに焦げ跡の状況

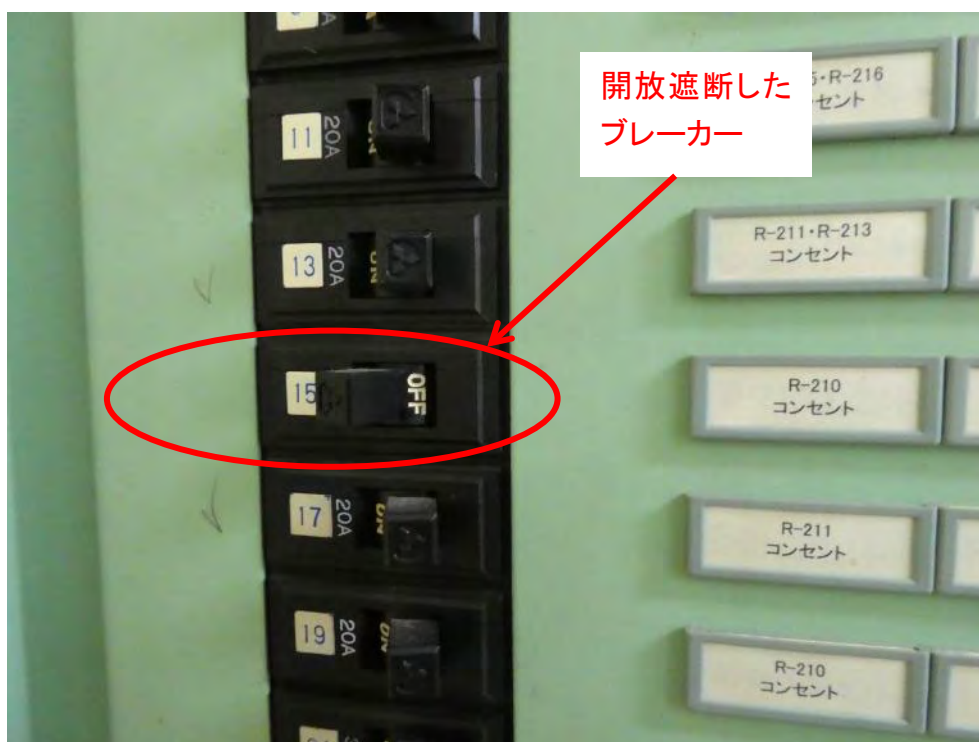
ブレーカーの措置状況

ブレーカーの開放遮断を行うとともに、操作禁止の表示を行った。

ブレーカーの開放遮断後

操作禁止の表示

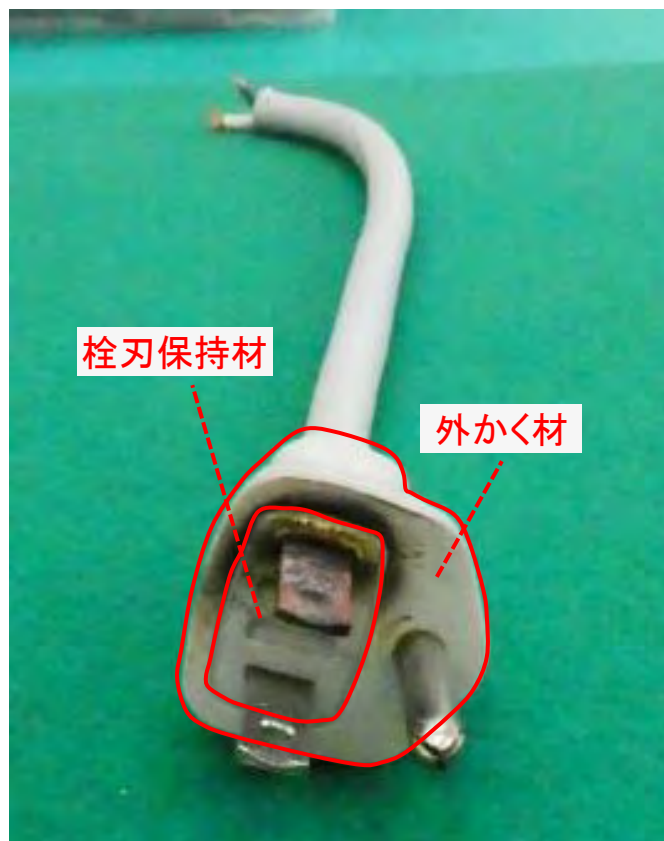
テーブルタップ A のプラグ (分解前)

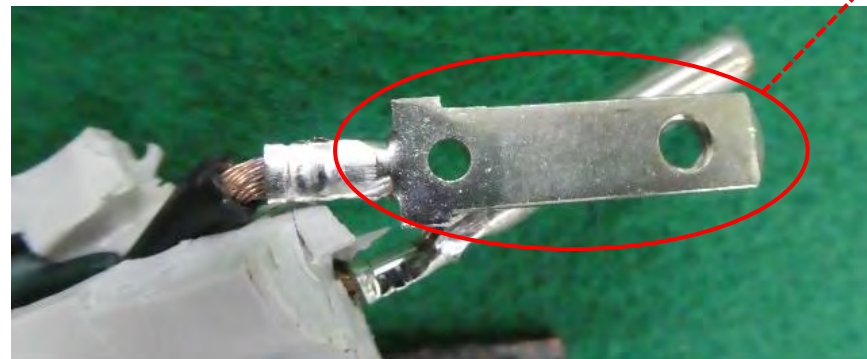
テーブルタップ A のプラグの被覆を取り除いたところ、焦げ跡が確認された側の栓刃には、刃先から根元まで錆のような黒色の付着物を確認した。一方、焦げ跡が確認されなかった側の栓刃には、付着物は確認されなかった。

プラグ分解後 (焦げ跡がない側の栓刃)

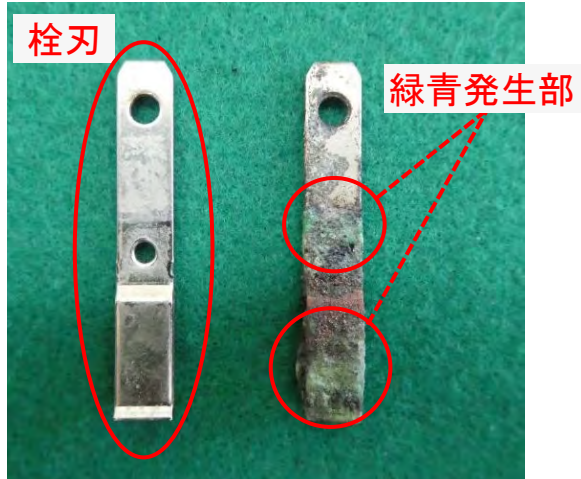
変換プラグから栓刃を取り外したところ、焦げ跡が確認された側の栓刃には、黒色の焦げた外かく材に加え、テーブルタップ A のプラグと同様に錆のような黒色の付着物が確認された。また、緑青<sup>※1</sup>と見られる青緑色の付着物も確認された。これらの付着物は、刃先よりも刃受け部に多く発生していた。一方、焦げ跡が確認されなかった側の栓刃には、付着物は確認されなかった。

分解調査の開始後、焦げ跡が確認された栓刃表面の付着物の一部において、時間経過に伴い潮解（物質が空気中の水分を自ら吸収し、溶解する現象）が進行したことから、これら付着物の一部については、黄銅製の栓刃と経年劣化した PVC 由来の塩素が反応<sup>※2</sup>して生成した塩化銅及び塩化亜鉛であると推定される。

分解後の栓刃の状態

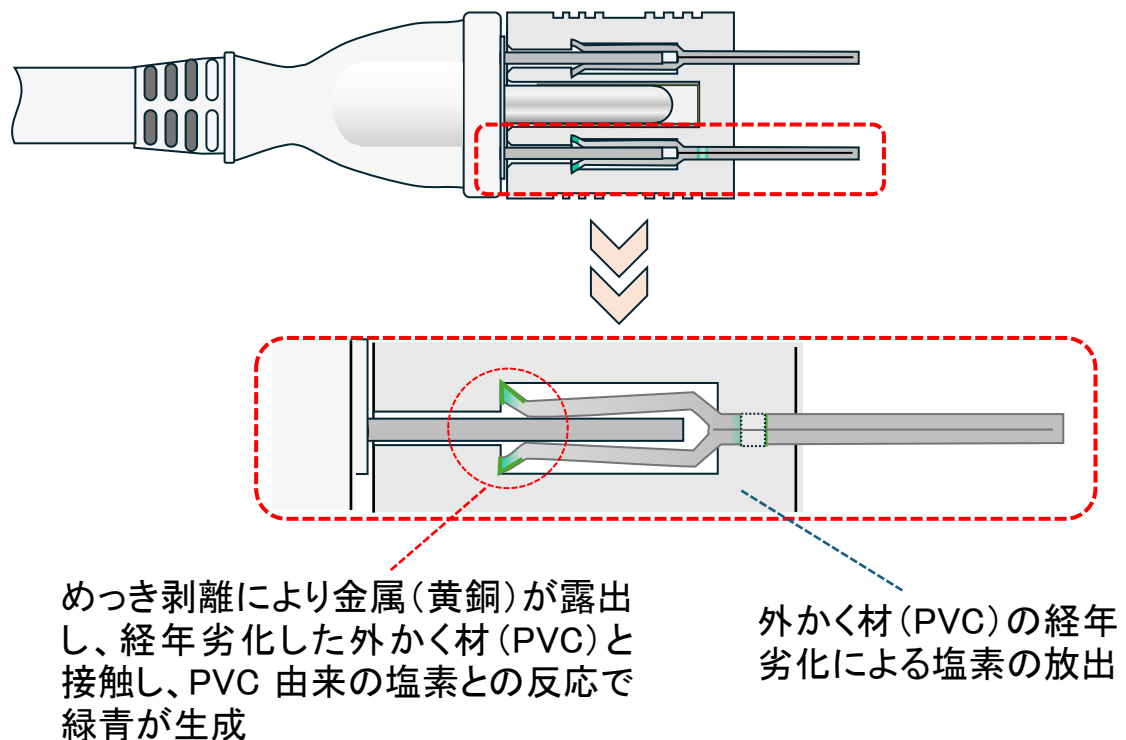
# ②金属(黄銅)と経年劣化した外かく材(PVC)との接触、緑青の生成
