## 事故・故障等発生報告書

| 件 名 | 原子力科学研究所大型非定常ループ実験棟倉庫内における<br>焦げ跡の発見について（第 2 報） |

## 原子力科学研究所大型非定常ループ実験棟倉庫内における 焦げ跡の発見について（第2報）

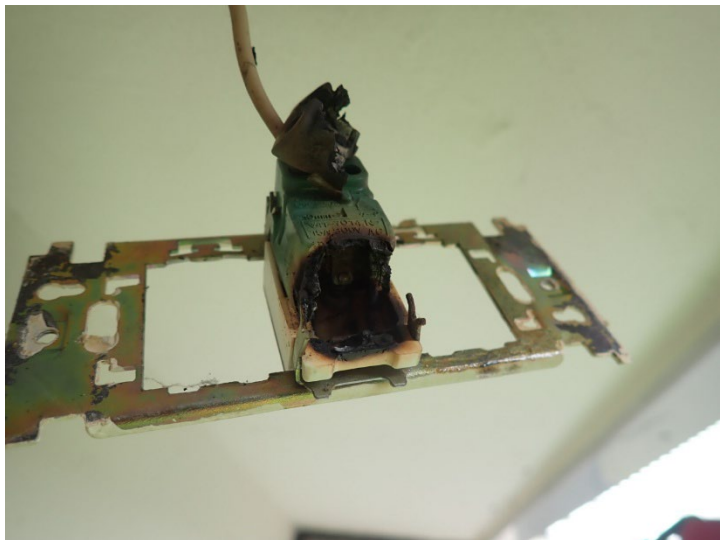
図3 照明スイッチの外観（上）と内部の焦げ跡状況（下）

令和8年6月15日（月）8時10分頃、当該倉庫（従業員控室）に従業員1名が入室し、照明スイッチを操作して室内の照明を点灯した。同日8時45分頃、別の従業員1名が同室に入室した際、焦げたような臭いを感じたため、当該照明スイッチを切ろうとしたところ、切れない（スイッチの切替ができない）ことを確認した。同日8時50分、同従業員は、安全確保のため、同室に設置されている分電盤の当該照明を含む系統の主幹ブレーカーを遮断した。同日9時00分、従業員らが当該照明スイッチ内部の状態を確認するため、スイッチカバーを取り外したところ、焦げ跡を発見した（図3参照）。

当該照明スイッチを更新する。更新までの間は当該照明を使用しないこととし、上流側の当該照明に係るブレーカーを投入禁止とするとともに、分電盤にその旨の表示を行った。

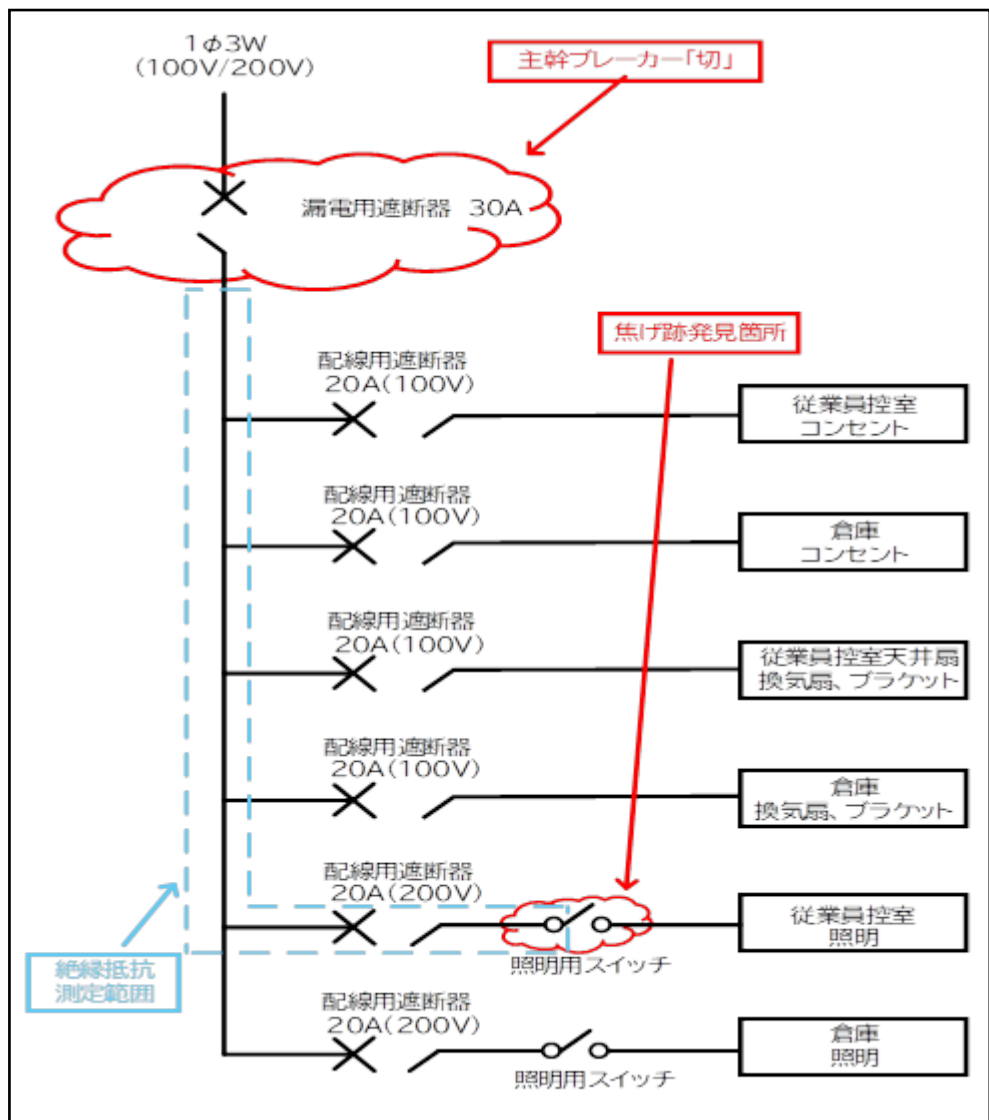
図4 電源系統概要図

点検状況について、原子力科学研究所電気工作物保安規程に基づき、当該照明に給電する分電盤を対象とした定期点検（目視による外観確認及び絶縁抵抗測定）を当該規程の定めでは 2 年に 1 回のところ、保守的に年 1 回の頻度で実施していたことを確認した。当該照明スイッチを含む電源系統の概要を図 4 に示す。これまでの点検において、異常は確認されていなかった。

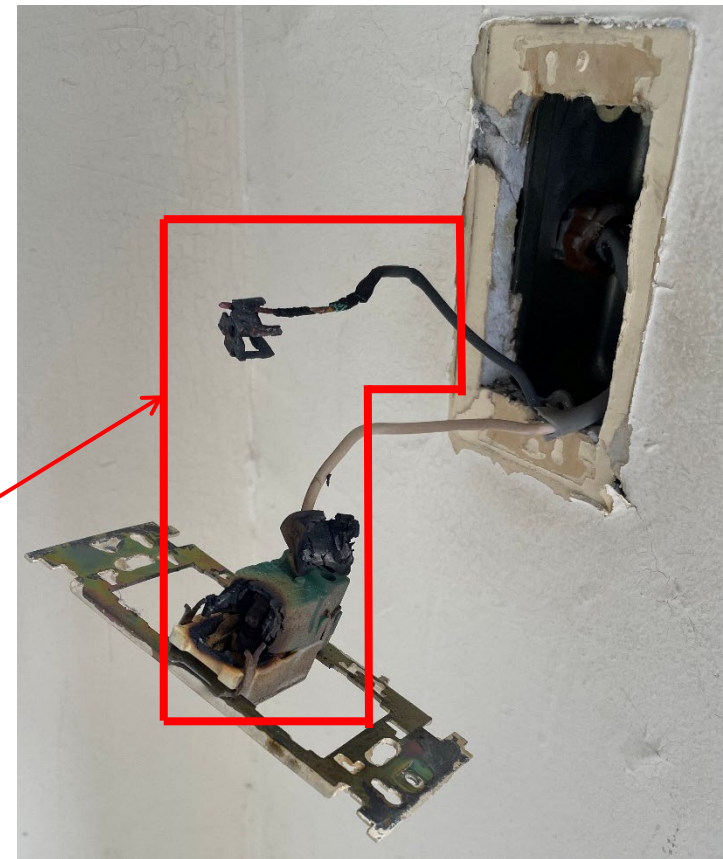
図9 絶縁抵抗測定の間 (左) と配線の焦げ跡 (右)

「3.(3) 公設消防との合同調査」のうち②並びに(3)及び(4)(過電圧及び過電流が直接原因ではないこと)を踏まえると、配線被覆の損傷はスイッチ本体の発熱により二次的に損傷したものと考えられ、直接原因ではないと判断した。
